6.7 Delområde 6

6.8 Delområde 7

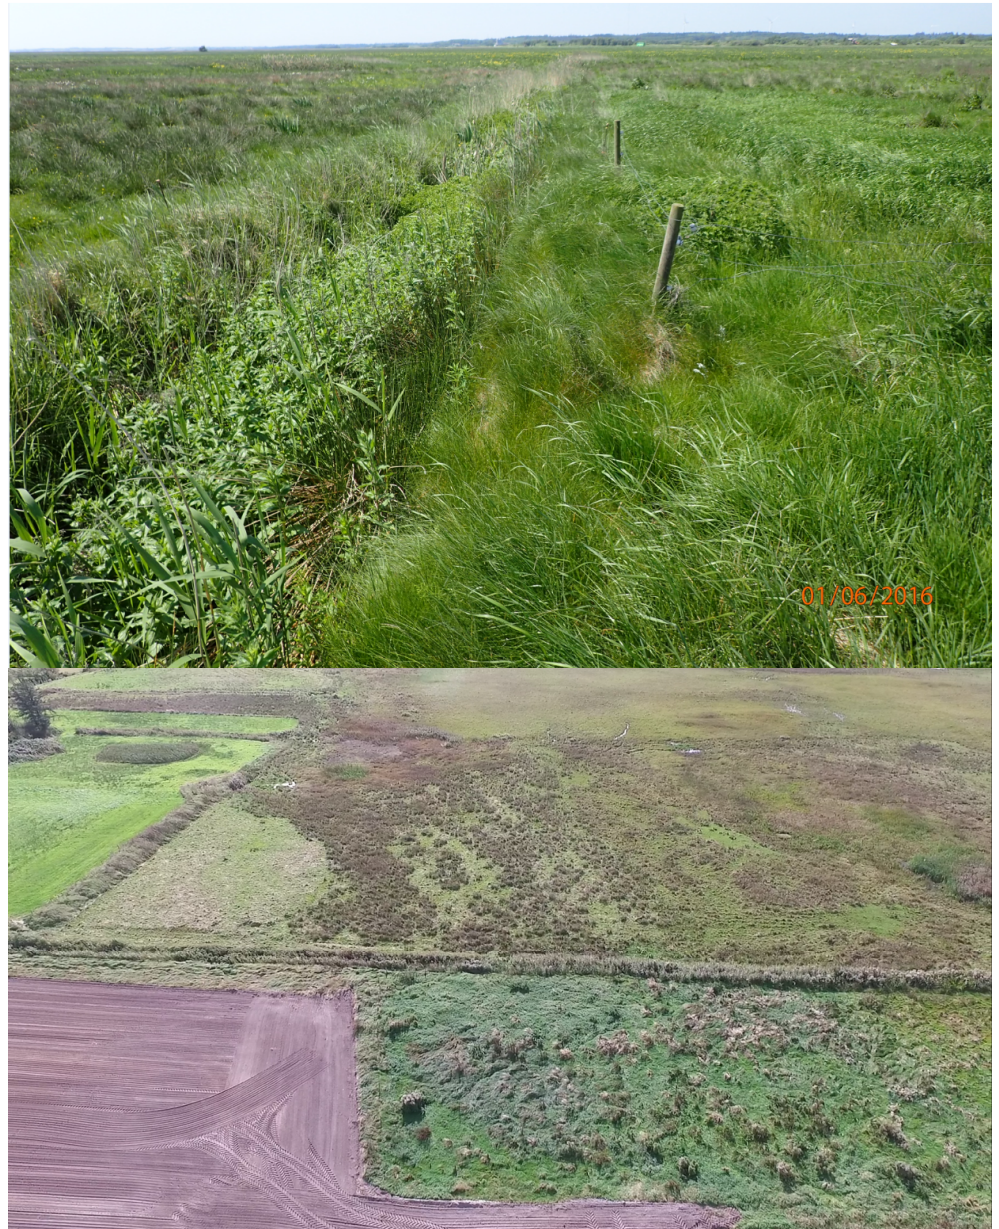
Figur 6-34 Den nordligste del af delområde 5, set langs grøften mod vest. Nederst fotograferet mod syd fra drone. På begge sider af den meterdybe grøft findes afvandede, tørre kulturrenge. (Fotos: Torben Ebbensgaard).

Delområde 5 har unaturlig hydrologi langs den vestlige og østlige kant, hvor der er findes grøfter og udledes næringsrigt drænvand på overfladen. Bunden af den nordligste grøft kan muligvis hæves med henblik på at hindre afvanding af nærområdet. Resten af området har naturlig hydrologi. Plejen af området i form af græsning er meget tilpas, bortset fra den nordligste, ugræssede del, som trænger til pleje.

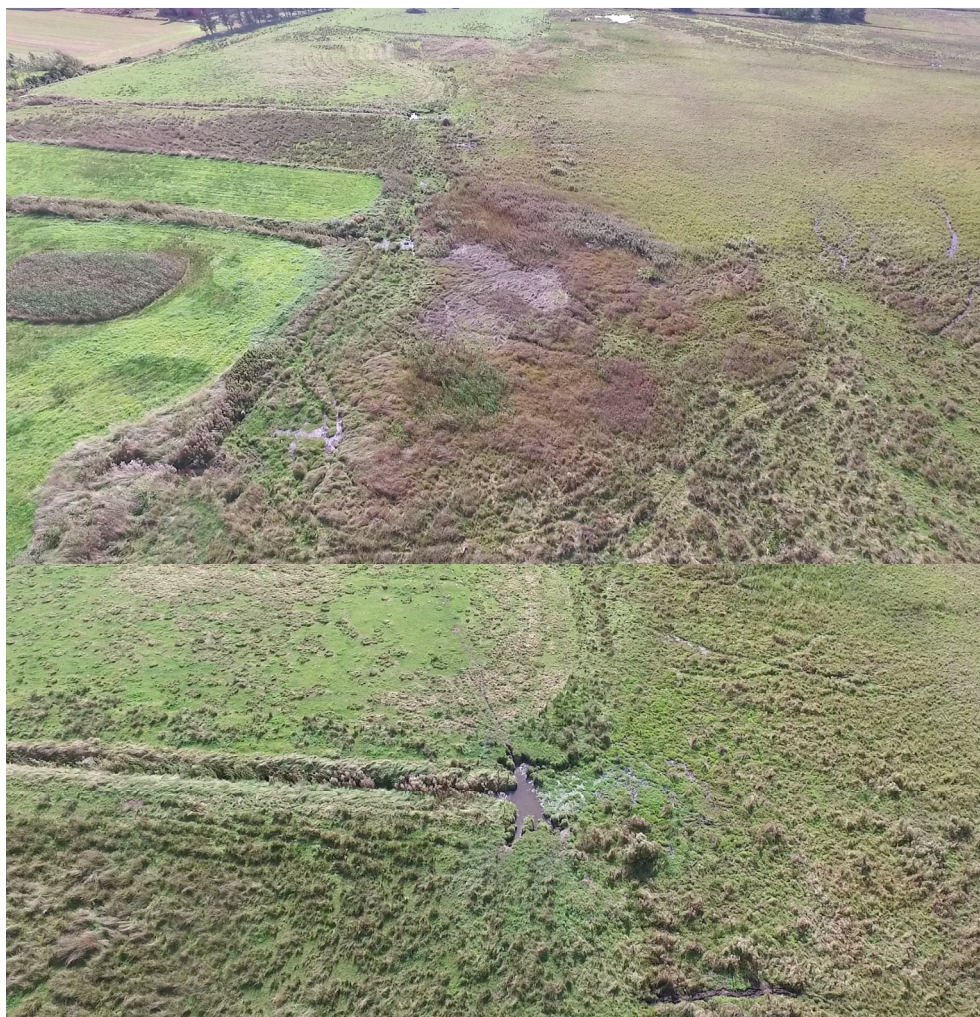
Figur 6-35 Dronefotos af den nordøstlige del af delområde 5 viser, at vandet fra grøfterne mod vest løber ud på overfladen i kanten af delområde 5. Her er sumpede områder med kryb-hvene, tagrør, gul iris, enkelte kær-fnokurt mm.

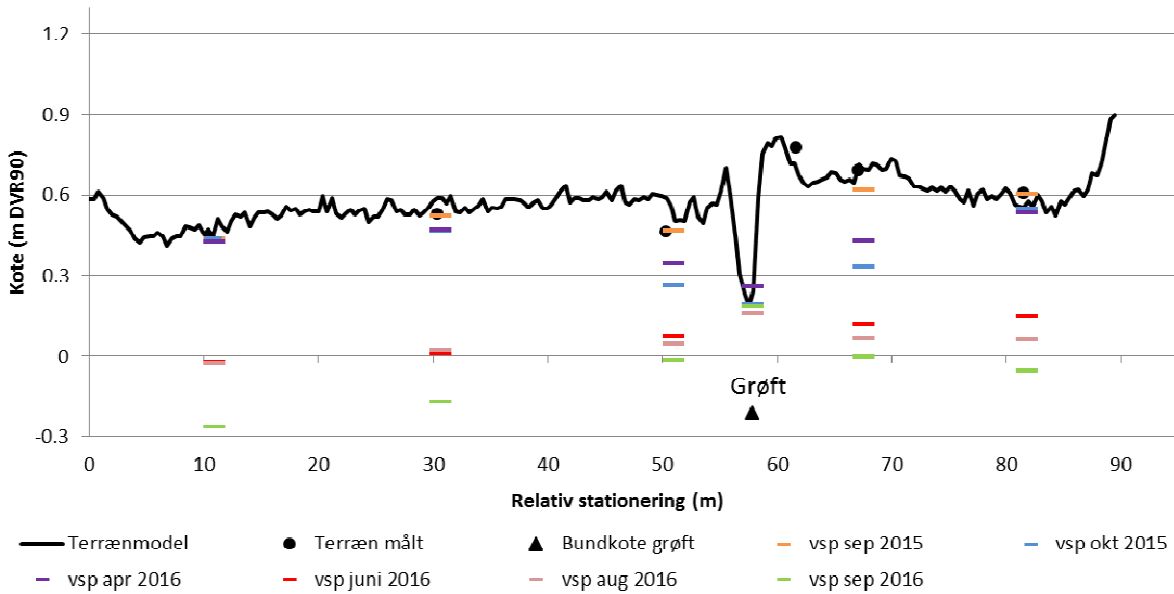
S-N tværsnit p24-p23

Det ses af Figur 6-40, at grundvandsstanden står 0,4 m til 0,8 m under terræn i sommermånederne (inkl. sept. 2016). Vandstanden står højest i forår og efterårsmånederne. Grøften ser ud til at have en drænende effekt i forår- og efterårsmånederne, og mindre effekt i de tørre måneder.

Figur 6-40 S-N pejleprofil i delområde 5. Her ses meget stor forskel på pejlingerne i løbet af årene.

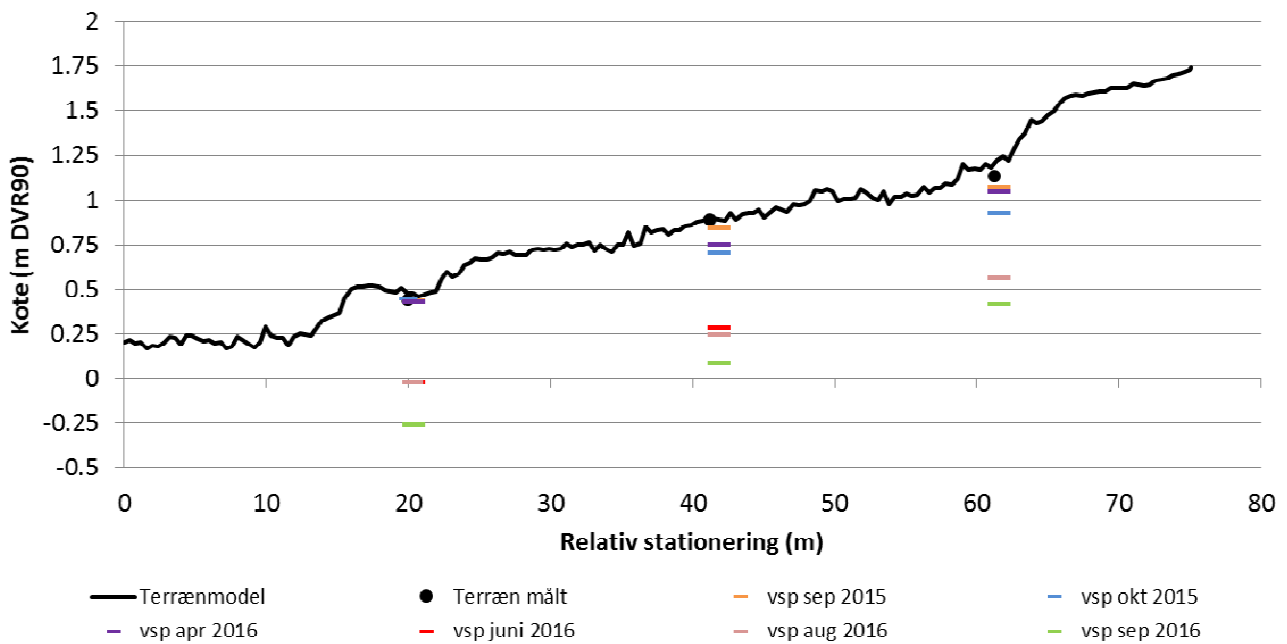
V-Ø tværsnit p24-p26

Samme billede gør sig gældende i det lille tværsnit (Figur 6-41), men her er det terrænet (og ikke en grøft) som har en naturlig drænende effekt ned mod det anden tværsnit mod vest.

Figur 6-41 V-Ø pejleprofil i delområde 5.

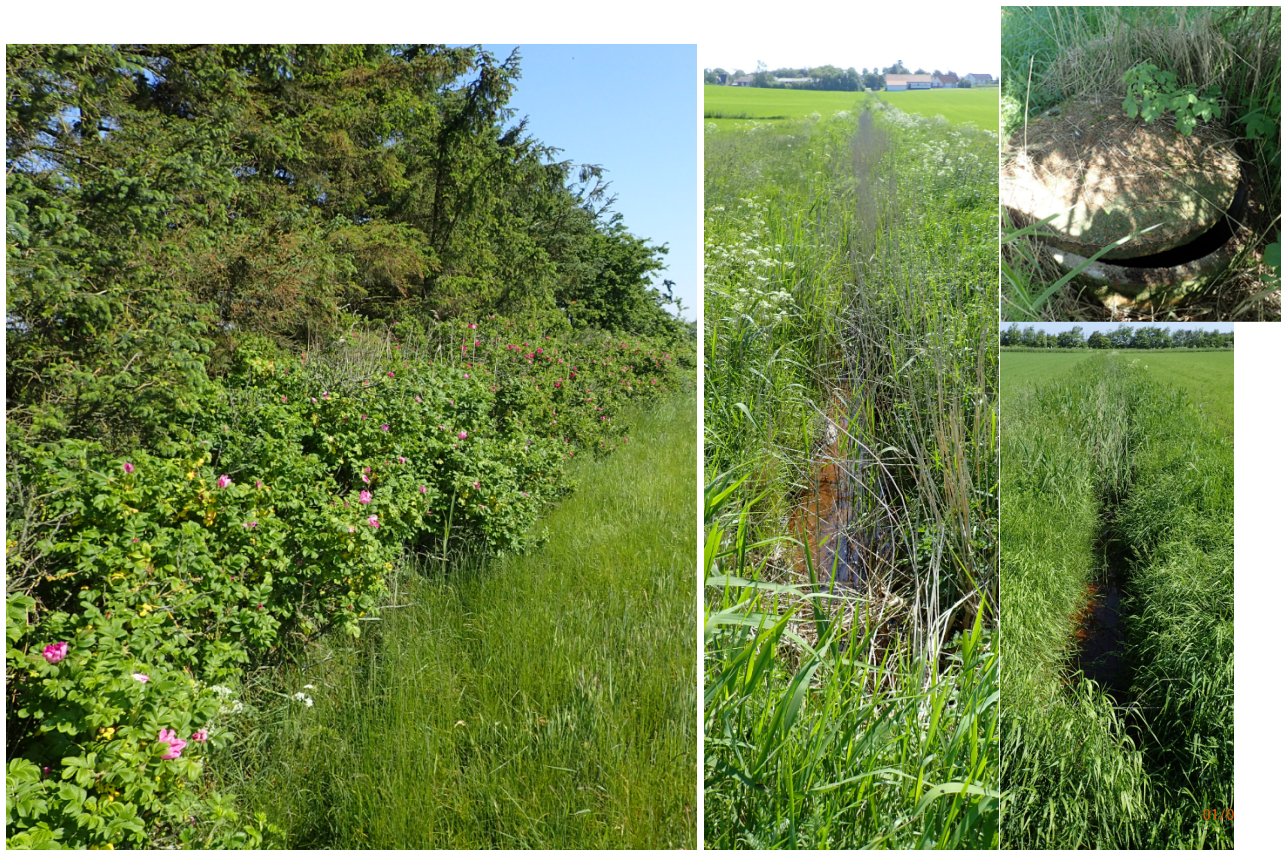
Figur 6-45 Grøfter og hegn i delområde 6. Et gammelt sitkahegn med rynket rose gemte en musvåge-rede. I hegnet findes desuden en meget dyb brønd som samler dræn fra området. (Fotos: Torben Ebbensgaard).

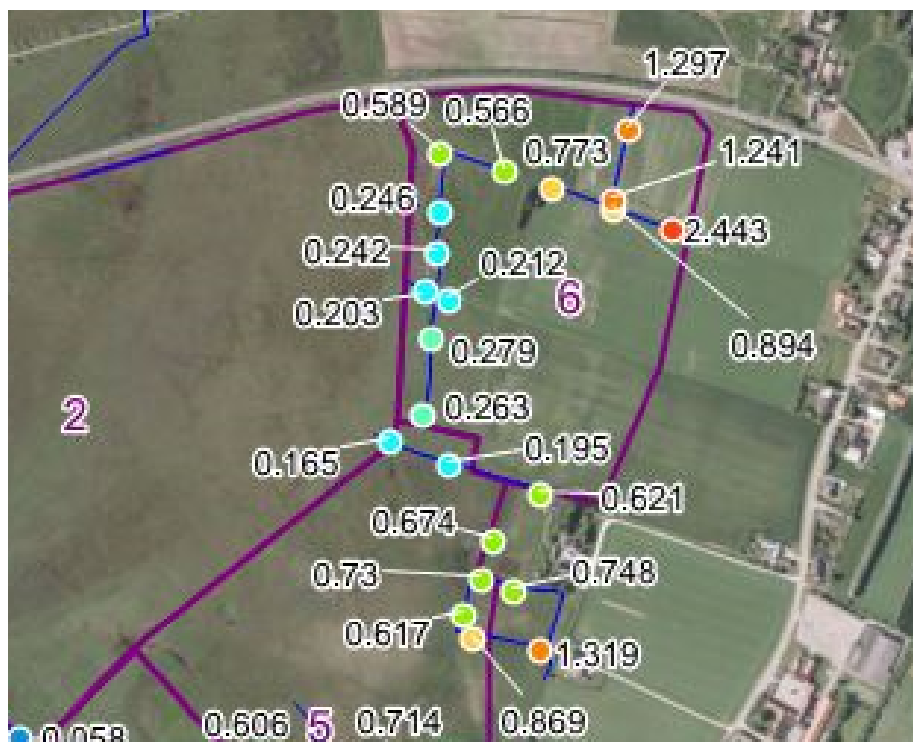
Afvandingssystemet består desuden af tre grøfter, hvori der er målt vandspejl (se Figur 6-47). Vand fra den østligste grøft opsamles i en drænbrønd (i pkt 0.773 m). Brønden er ca. 3 meter dyb, så det var ikke muligt at konstatere dybden for indløb og udløb. Den vestligste grøft (som går N-S) afvander sydpå, men afløb herfra er usikkert. Formentlig afvander den til den sydligste grøft, der øjensynligt afvander ud på terræn i delområde 2 (pkt. 0.165 m).

Figur 6-47 Zoom af Figur 6-2 visende opmålte vandspejl i grøfter i delområde 6.

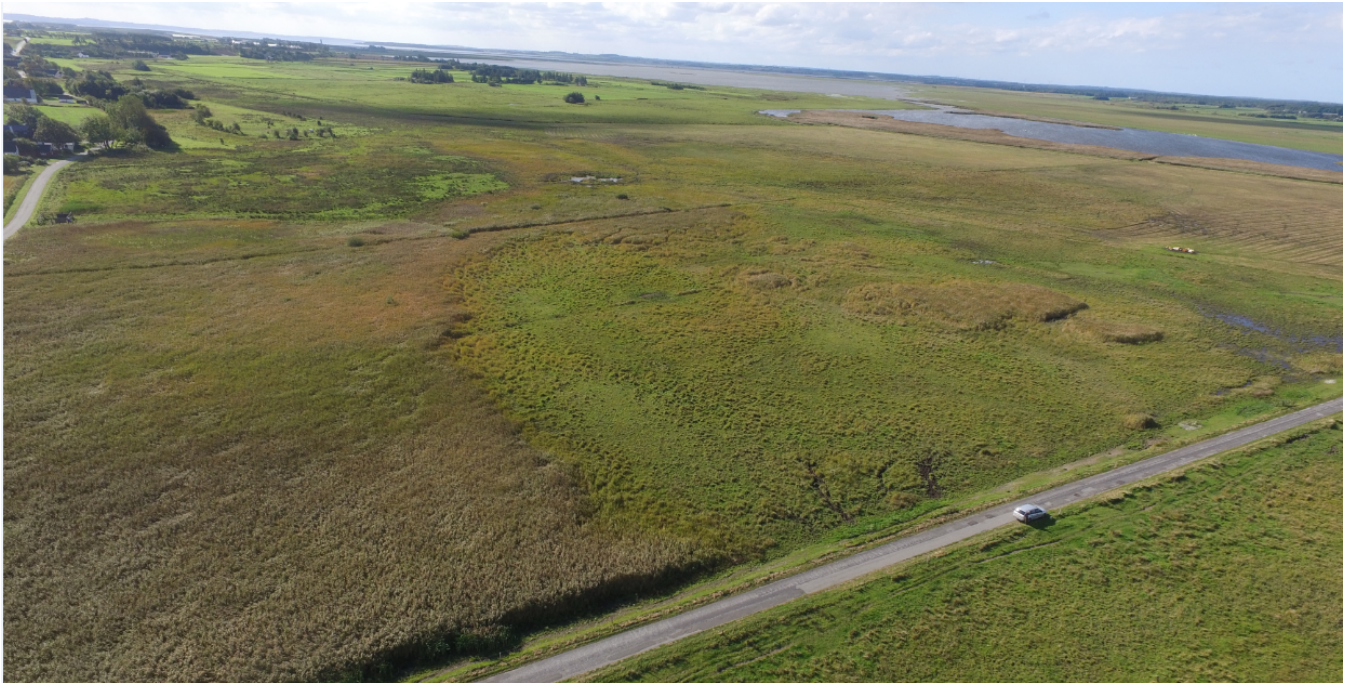
Figur 6-49 Dronefoto af delområde 7 taget mod sydvest. Der ses en blanding af tæt tagrørsump, knoldede rigkær og bagerst til venstre mere næringspåvirket eng med lyse-siv dominans. (Foto: Torben Ebbensgaard).

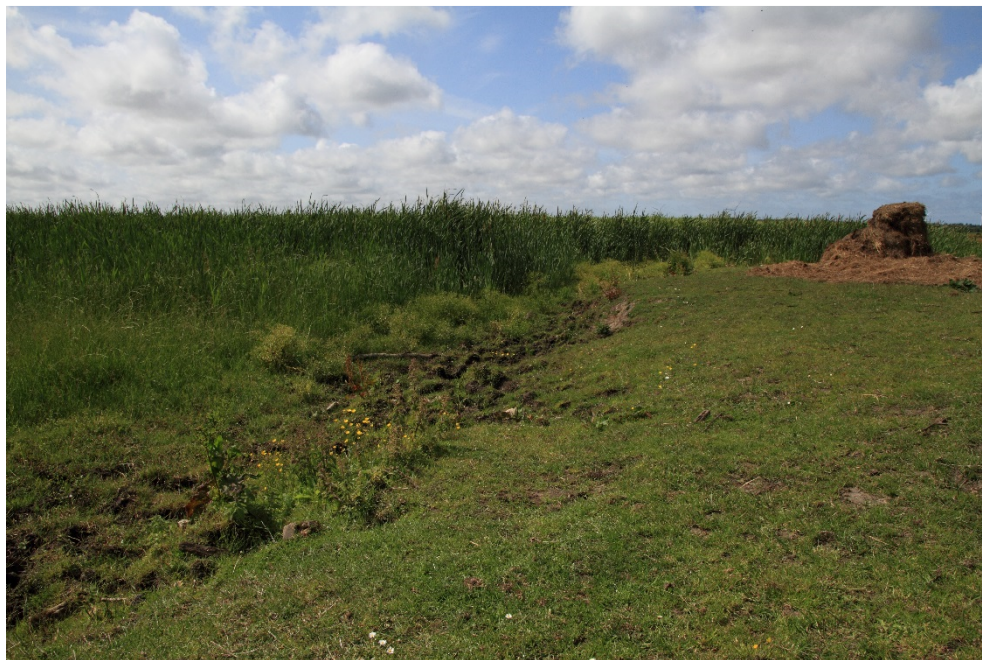
Figur 6-51 Den nordøstlige del af delområde 7. På fotoet ses arealer, der er domineret af tagrør, og arealer, der er helt kortgræssede, samt tilskudsfoder, der er udlagt, hvor terrænet er en smule højere. (Foto: Thomas Boll Kristensen, COWI).

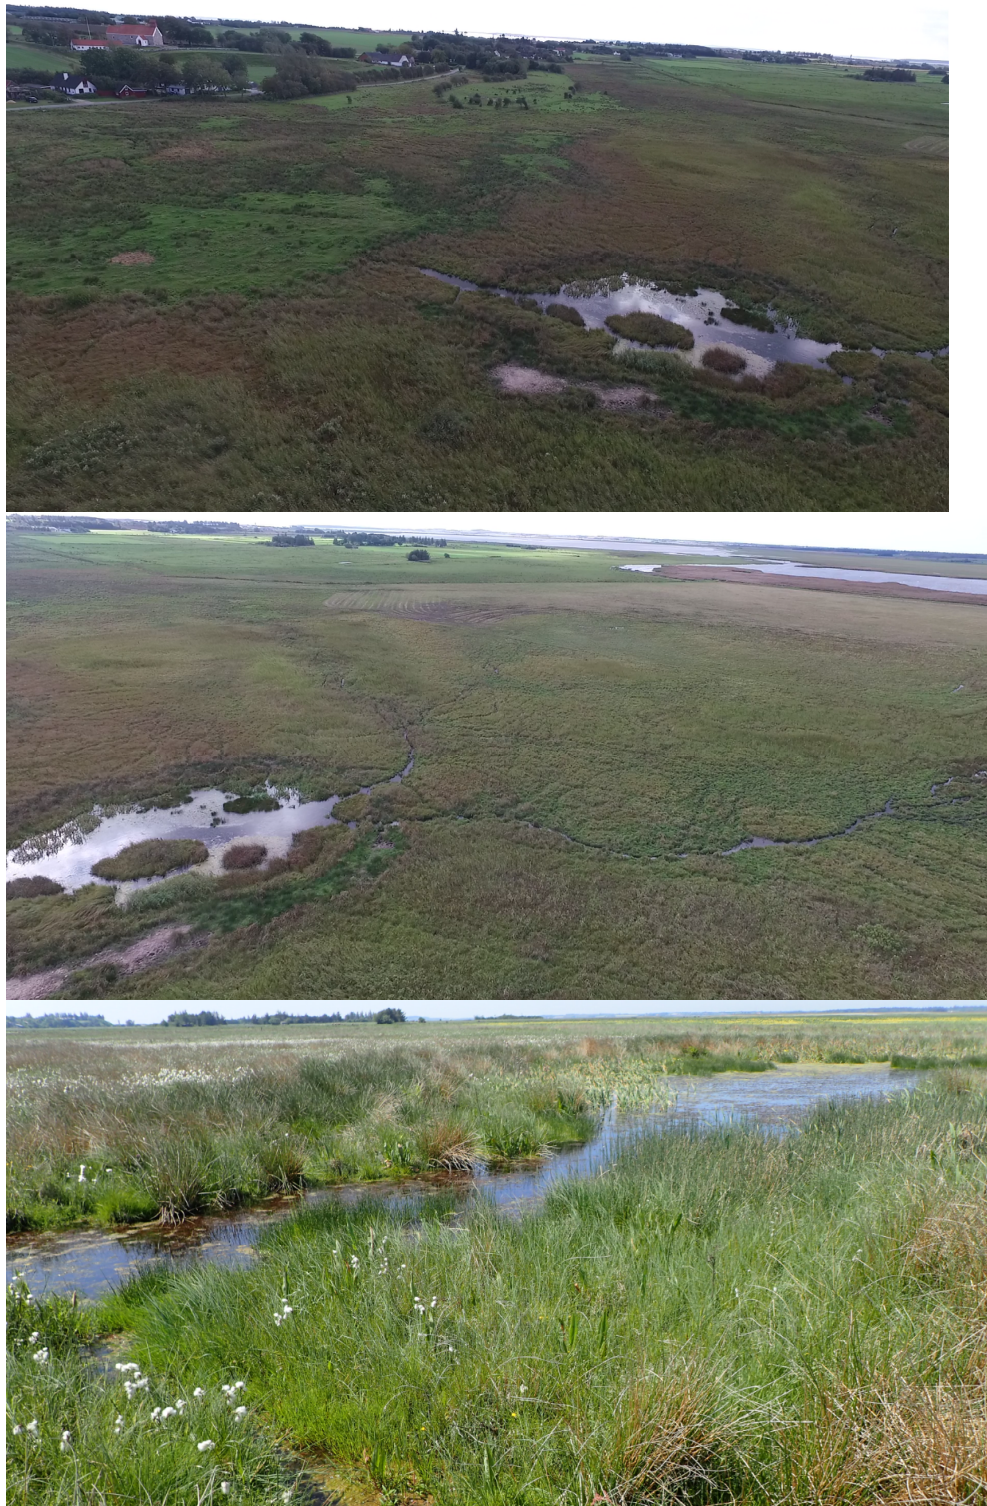
Figur 6-53 *Dronefotos og foto af vandhul, tilløb og afløb over engen mod vejlen. (Fotos: Torben Ebbensgaard, COWI).*

Vandhullet er i flere omgange blevet uddybet jf. luftfotos som viser opgravet materiale. Der er den 16.08.2016 og 05.01.2017 foretaget en måling af næringsstofkoncentrationerne i vandhullet (Figur 6-54).

Kvælstofkoncentrationen er på et normalt, forventeligt niveau, mens fosforkoncentrationen er høj i forhold til, hvad der forventes i vandløb i dyrket og bebygget opland (0,1-0,2 mg P/L) (Wiberg-Larsen, et al., 2015). Kilden til den høje fosfor koncentration kendes ikke, men der kan være tale om spildevand, og det bør derfor eftersøges nærmere. Det har i felten ikke kunnet bekræftes om der findes et rørduløb her, men næringsstofmålingerne, og i særdeleshed de høje fosforværdier, indikerer, at der nok er tale om et drænduløb, med mark- og/eller spildevand fra beboelse. De høje kvælstof- meget høje fosforkoncentrationer giver en væsentlig negativ påvirkning af naturområderne, der vil gro til i eutrofile arter i stedet for naturligt forekommende nøjsomme arter.
