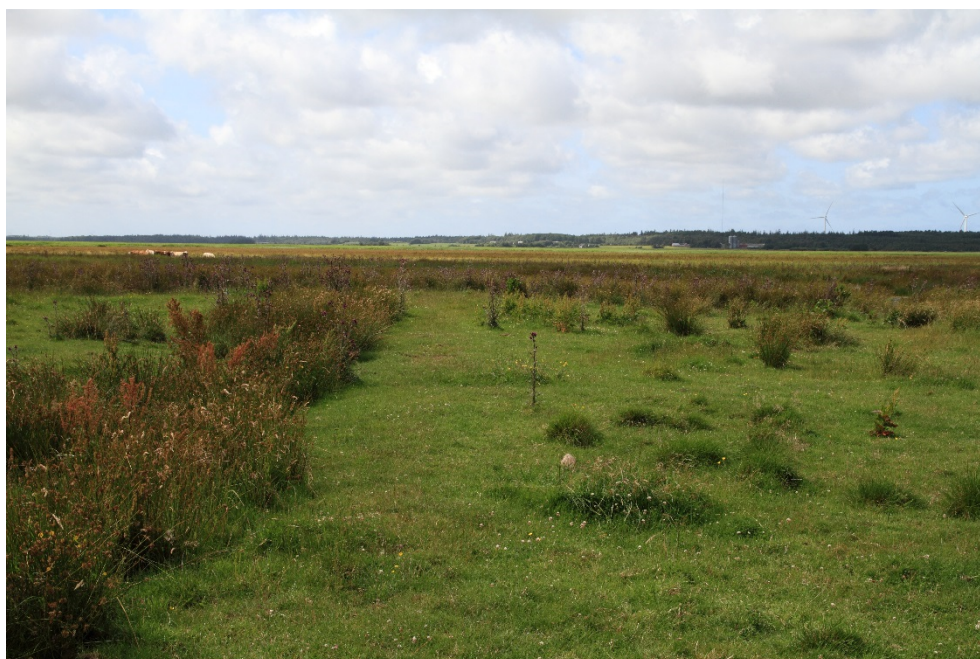
Figur 6-56 I den sydlige del af delområde 7 findes partier, hvor vegetationen generelt er græsset kort, men hvor der er flere store tuer eller partier med høj vegetation. Her er spor efter tidligere grøfter og næringspåvirkning.

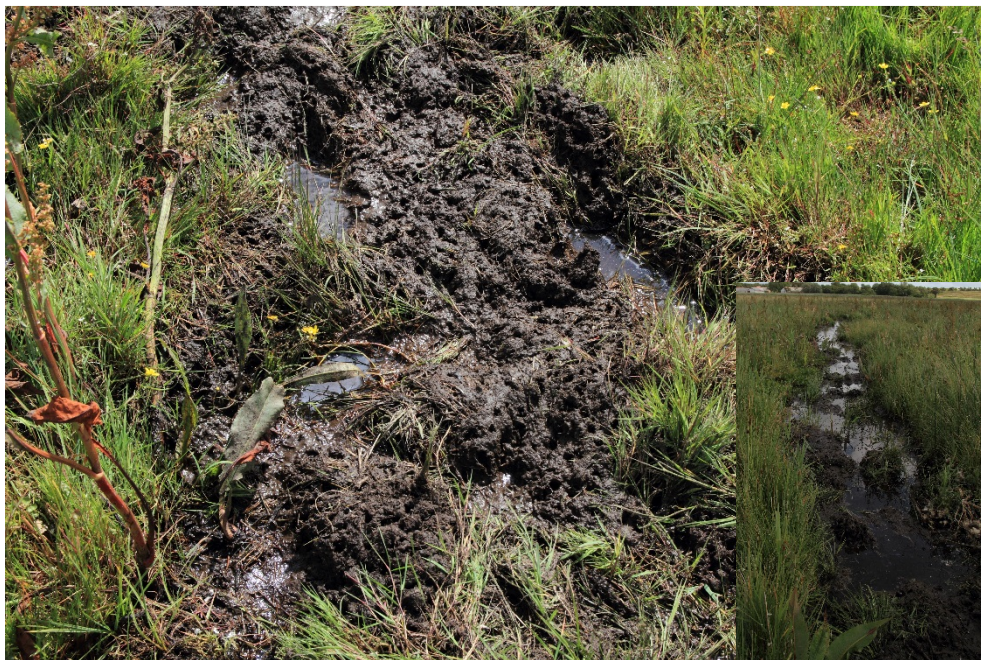
Figur 6-57 *I nogle af de våde partier eller render i delområdet er jordbunden optrampet og mudret. Selvom disse partier er små, så har de tydeligvis fungeret som fourageringsområde for engfugle. På fotoet ses næbmærker i mudderet. (Foto: Thomas Boll).*

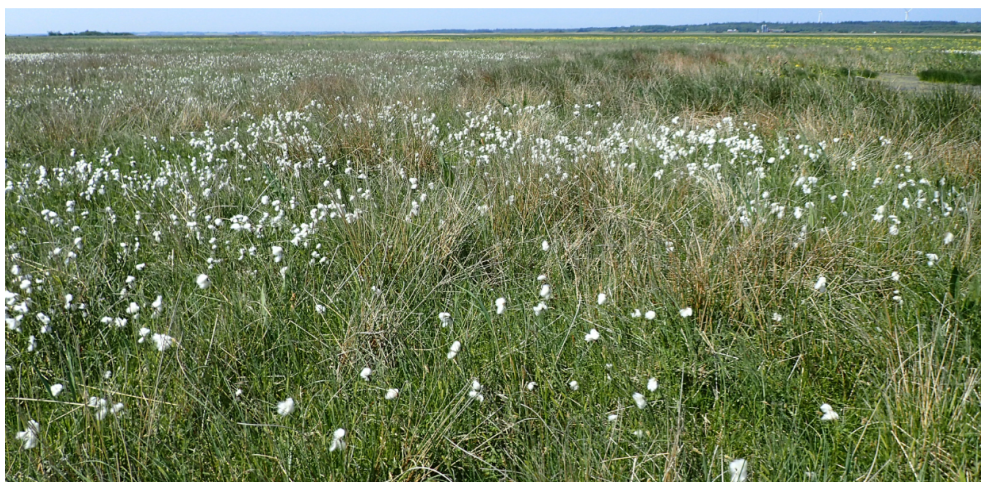
Figur 6-58 *Den sydvestlige del af delområde 7 er der store bestande af smalbladet kæruld iblandet næb-star og lyse-siv. Her er vådt, men vandet er for næringsrigt til at rumme rigkærsvegetation (Foto: Torben Ebbensgaard).*

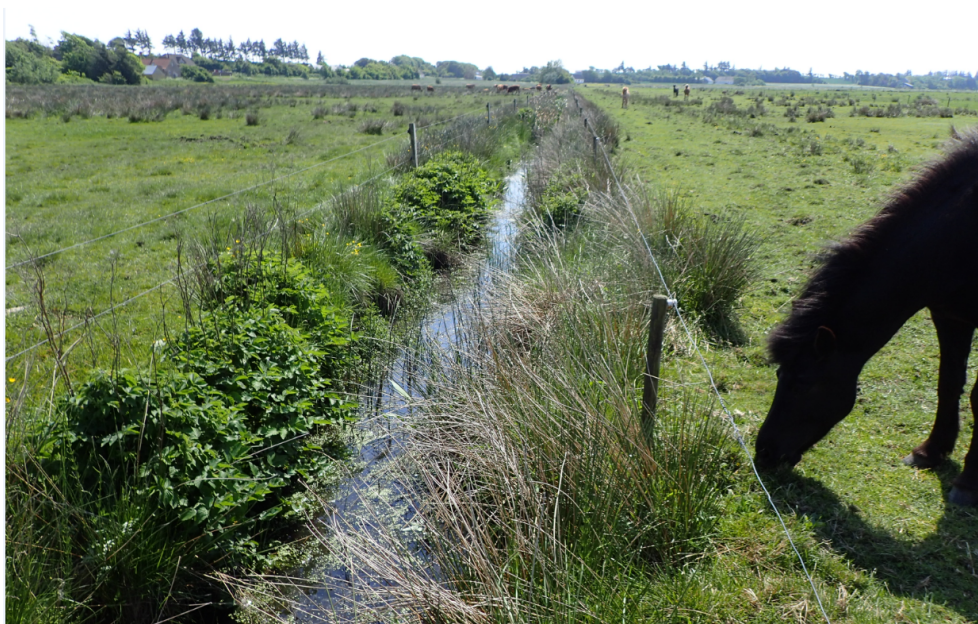
Figur 6-62 Den dybe nord-/sydgående kanal, der opdeler delområde 8 mod syd og er grænse mod delområde 9 i nord (set fra nord mod syd 2016). (Foto: Torben Ebbensgaard).

Der er unaturlig hydrologi i delområde 8 pga. den langsgående, dybe kanal samt tilledningen af drænvand fra baglandet mod øst. Kanalen fører vand fra landbrugsarealer og skrænter mod syd, så den kan der ikke umiddelbart ændres på, medmindre hele kanalen rørlægges.

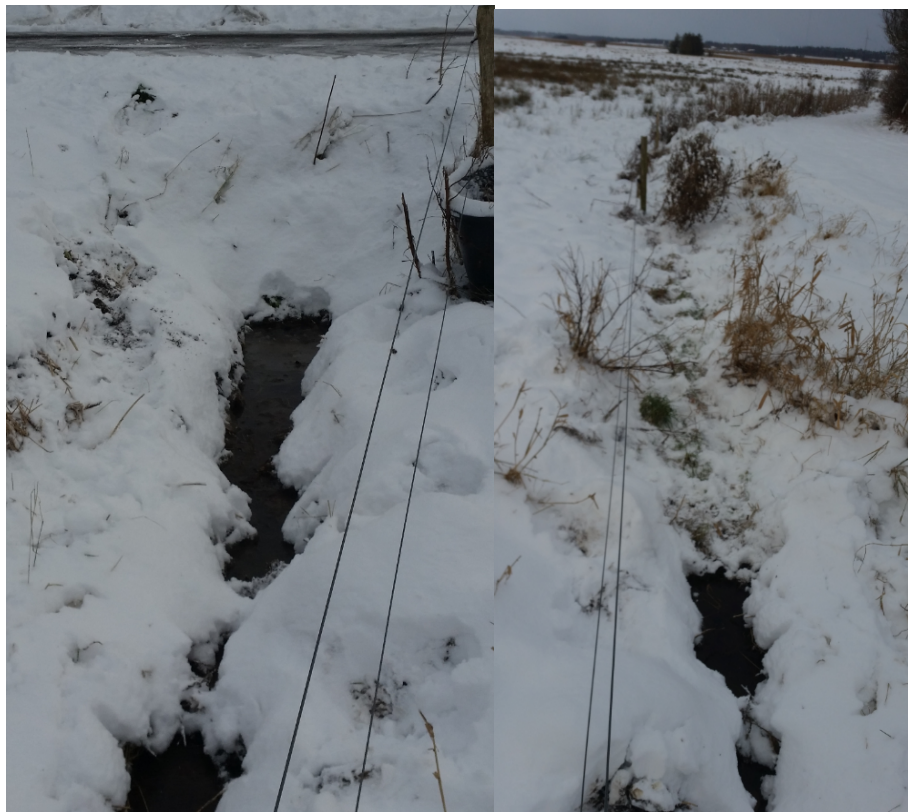
Figur 6-68

Ud over den markante kanal på tæt på 1 meters dybde løber en grøft med dræn- og/eller spildevand til området fra øst, som det vises på Figur 6-70. Grøften løber under vejen fra øst og "forsvinder" brat efter kun ca. 3 meter, som det fremgår af Figur 6-68.

Muligvis er der allerede lavet en rørføring, men lodsejeren i området fortalte at vandet ledes ud over området og er årsag til at det er så vådt. Dette kunne ikke fastslås med sikkerhed og bør undersøges til bunds i et evt. detailprojekt.

I udgangspunktet foreslår vi, at vandet fra grøften ledes gennem delområde 8 via et tæt rør (8a), se Bilag A eller Figur 7-7, så næringsstofferne ikke belaster delområdet. Rørdiameteren under vejen er målt til 200 mm, hvorfor et rør i denne størrelse vurderes tilstrækkeligt. Næringsstofferne vil med denne løsning ikke komme til at påvirke delområde 8, men vil belaste kanalen. Et tæt rør har også den fordel, at det ikke virker drænende på området, det passerer.

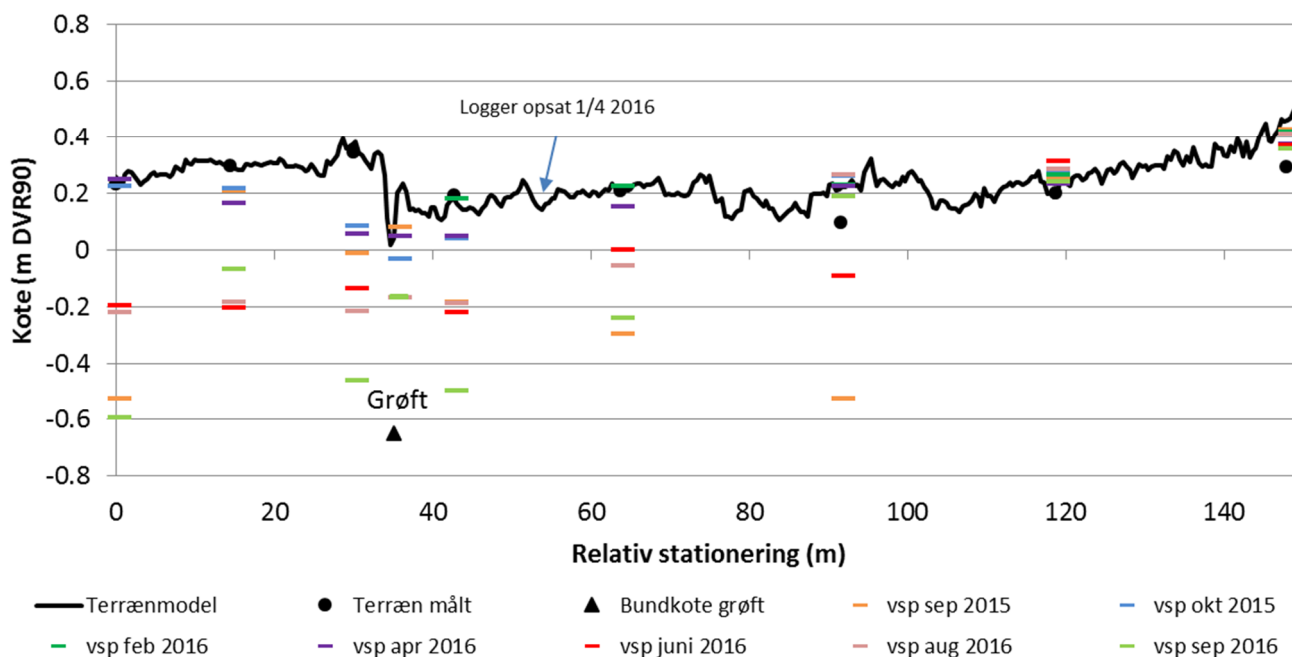
og kommenteres ikke nærmere. Pejlingerne i stationering 120-160 adskiller sig fra dette billede, da pejlingerne hele året ligger nær terræn. I oktober 2015 anes det at kanalen har en afvandede effekt på området, mens den i august og september 2016 ikke afvander området.

Figur 6-71 Pejleprofil i delområde 8 som viser stærkt svingende vandstand mod vest og permanent vand over terræn i de østlige dele.

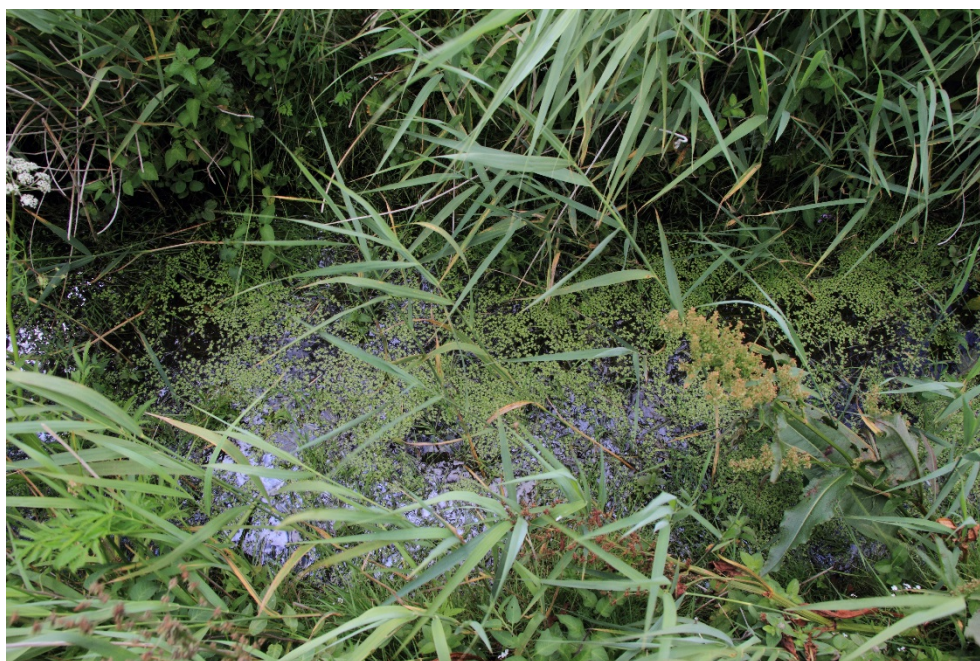
Figur 6-74 Grøft, der løber i den nordlige del af delområde 9.

Den store grøft i og langs delområde 9 dræner arealer uden for projektområdet og kan således ikke sløjfes eller ændres væsentligt. Dette betyder, at udover etableringen af småsøer/skrab i ovennævnte rende, så er der ingen oplagte muligheder for at lave tiltag, der forbedrer hydrologien i delområdet.

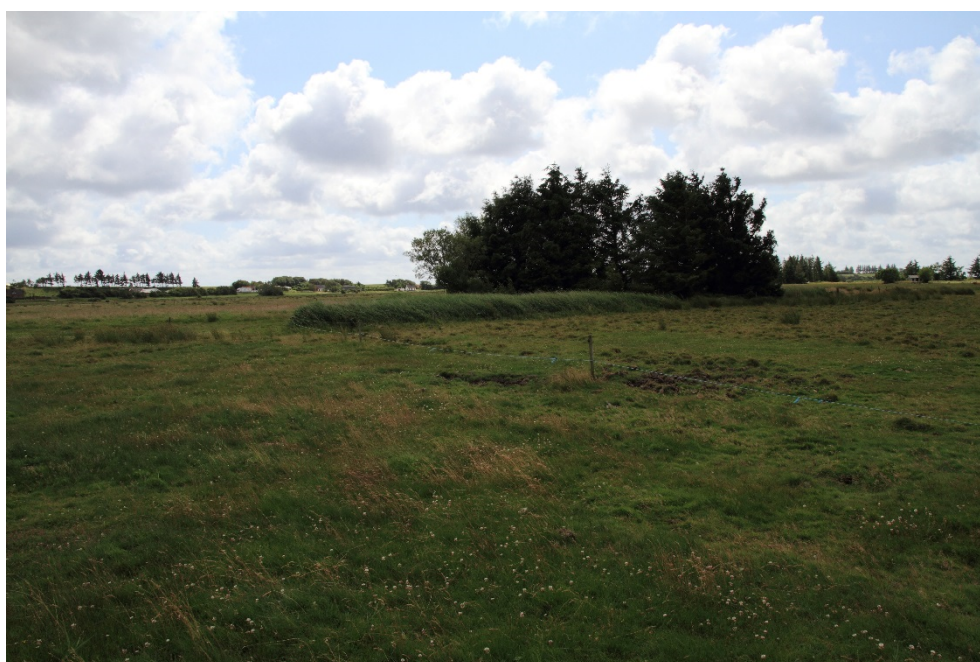
Som det ses af Figur 6-76 og Figur 6-77, er der en samling træer nær grænsen til delområde 9. Selvom det er udenfor nærværende projekt, anbefales det, at træerne fjernes. Træerne kan fungere som udkigspost for rov- og kragefugle, og kan således være med til at øge prædationstrykket på engfuglene samt deres æg og unger.

Figur 6-77 Den sydlige del af delområde 9. Centralt i fotoet ses en samling træer, der vokser umiddelbart syd for projektområdet. Af hensyn til engfuglene bør træerne fjernes, da de tjener som udkigspost for rov- og kragefugle og samtidig fungerer som skjul for ræv og andre rovdyr.

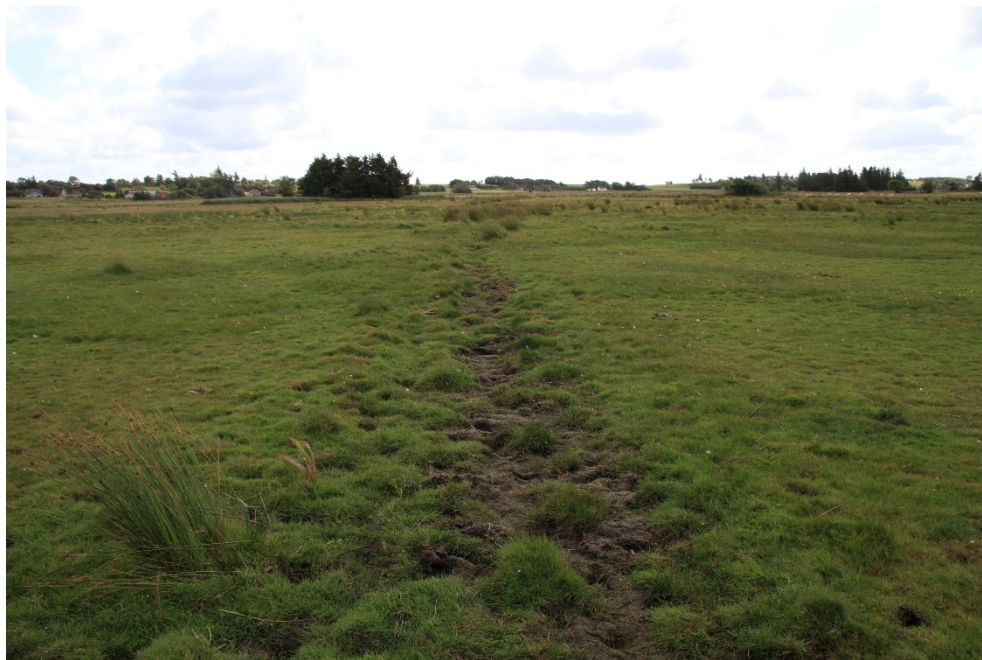
I projektområdets nordvestlige del løber en smal rende (Figur 6-78), der udmunder i Vesløs Vejle (Figur 6-79). Renden vurderes at have begrænset drænende effekt i nærområdet, men til gengæld kan den ændres en smule og dermed være med til at holde vand i engen og skabe et mere heterogent habitat. Det foreslås derfor at dele af renden proppes til, mens andre dele uddybes en smule og udvides, så vandet tilbageholdes i småsøer/skrab til gavn for engfuglene.

Figur 6-78 Rende/grøft, der forløber fra projektområdets sydlige grænse mod nord til Vesløs Vejle. Fotoet er taget fra Vesløs Vejle mod syd.

Det foreslås, at der udgraves tre bekkasinskrab i delområde 9, se Bilag A. Et eller to af disse kan placeres i/langs den rende, der leder til Vesløs Vejle. Hvert skrab bliver minimum 200 m² og op til 30-50 cm under det nuværende terræn.

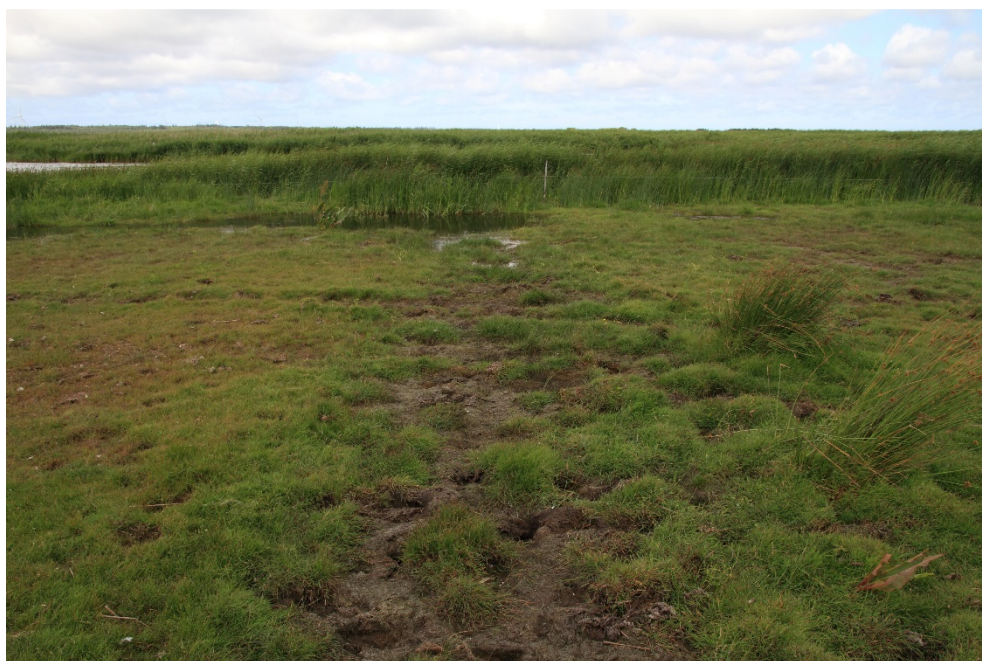
Figur 6-79 Rende, der forløber fra projektområdets sydlige grænse mod nord til Vesløs Vejle. Fotoet viser den nedre (nordlige) del af renden inden den løber ud i Vesløs Vejle.

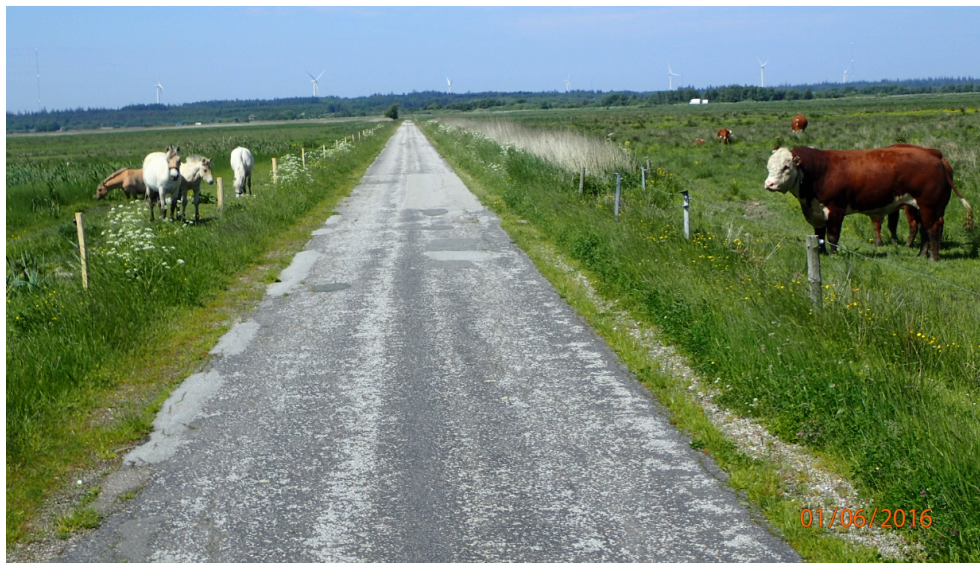
Figur 7-8 Vesløs Vejle Vej går midt gennem området. Nedlægning af vejen vil mindske forstyrrelse og fjerne en barriere mod de naturlige vandbevægelser.

- › Nedlægning af Vesløs Vejle Vej. Vejen udgør en barriere for de naturlige vandstandsfluktuationer, og der er nu og da forslag om at fjerne vejen og derved genskabe de naturlige oversvømmelsesperioder, også på vejens nordside.
- › Træer umiddelbart syd for delområde 9 bør fjernes.
- › Forlængelse af drængrøft, som løber ind i delområde 8 mod øst, til kanalen, som beskrevet i afsnit 7.8.
- › Slusedriften optimeres med henblik på engfugleforvaltning.
