FEBRUAR 2017  
THISTED KOMMUNE

# UNDERSØGELSE AF NATUR OG VANDSTANDSFORHOLD VED VESLØS VEJLE

TEKNISKE, BIOLOGISKE OG HYDROLOGISKE FORUNDERSØGELSER I NATURA 2000

PROJEKTNR. A073182  
DOKUMENTNR. 10  
FOTOS Torben Ebbensgaard og Thomas Boll Kristensen  
UDGIVELSESDATO 7. februar 2016  
UDARBEJDET Torben Ebbensgaard, Thomas Boll Kristensen, Louise Andie Andreasen, Bo Christensen  
KONTROLLERET Søren Hinge Christensen  
GODKENDT Torben Ebbensgaard

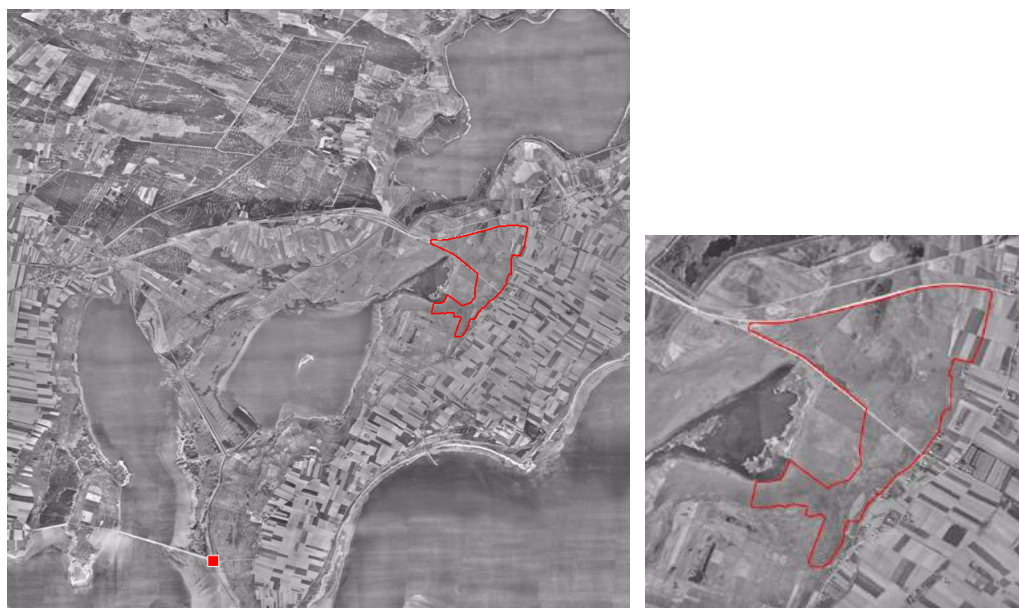
*Figur 4-3 Udsnit af ortofoto fra 1954 (DDOland 1954) for området omkring projektområdet. Venstre: Viser inddæmningshistorien (slusens placering er vist med rød firkant). Højre: Viser udviklingen i selve projektområdet mht. grøftning*

Figur 4-3. Kortets opløsning gør, at man ikke kan se grøftning og anden afdræning tydeligt. Det ses dog at, det inddæmmede areal er mindsket lidt mod vest og at fjordvandet igen står tættere på det nuværende projektområde – dette skyldes

formegentlig ændret slusepraksis. Den nyere tids afvandings- og driftshistorie er beskrevet på delarealsniveau i kapitel 6.

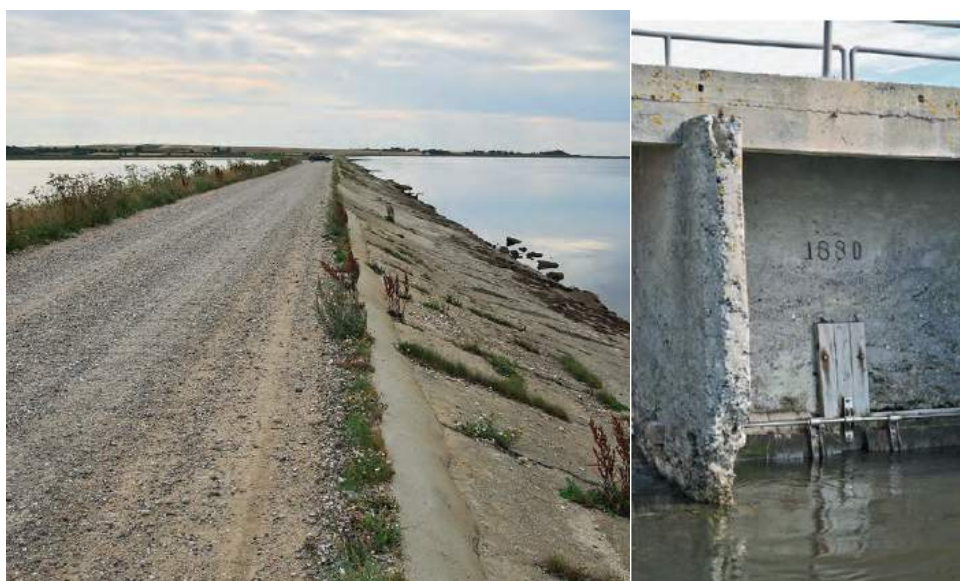
*Figur 4-4 Arup-dæmningen og sluse fra 1880 - sluseporten er dog fornyet sidenhen.*

Projektområdet ligger i det inddæmmede område Vesløs Vejle, som er en del af Arup Vejle og Østerild Fjord mod syd. Østerild Fjord er afskåret fra Limfjorden med en dæmning og en sluse. Slusedriften har væsentlig betydning for vandstanden i Vesløs Vejle, men beliggenheden udenfor projektområdet betyder, at den ikke behandles nærmere i rapporten.

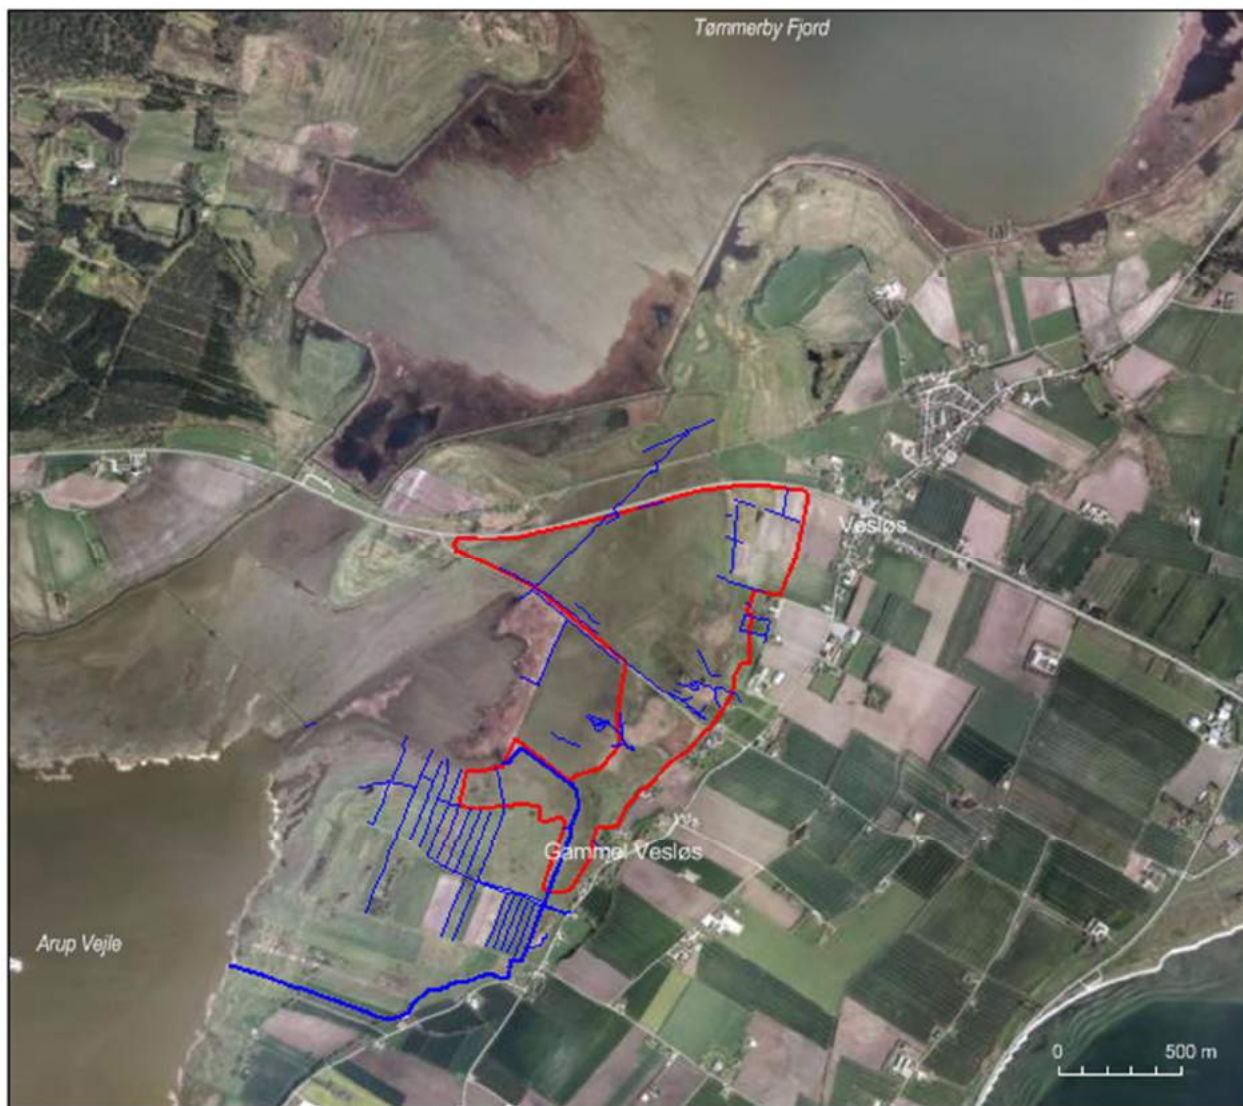
Figur 4-6 Vandløb og grøfter inden for projektområdet.

Der er ud fra historiske kort, luftfoto, højdemodeller, og observationer i feltet optegnet forløb af vandløb og grøfter inden for projektområdet. Herudover er større vandløb og grøfter uden for projektområdet, der har betydning for afvandingen inden for projektområdet, optegnet. Disse er vist på Figur 4-6 og kommenteret nærmere i detaljer i kapitel 6 ved gennemgang af delområder.

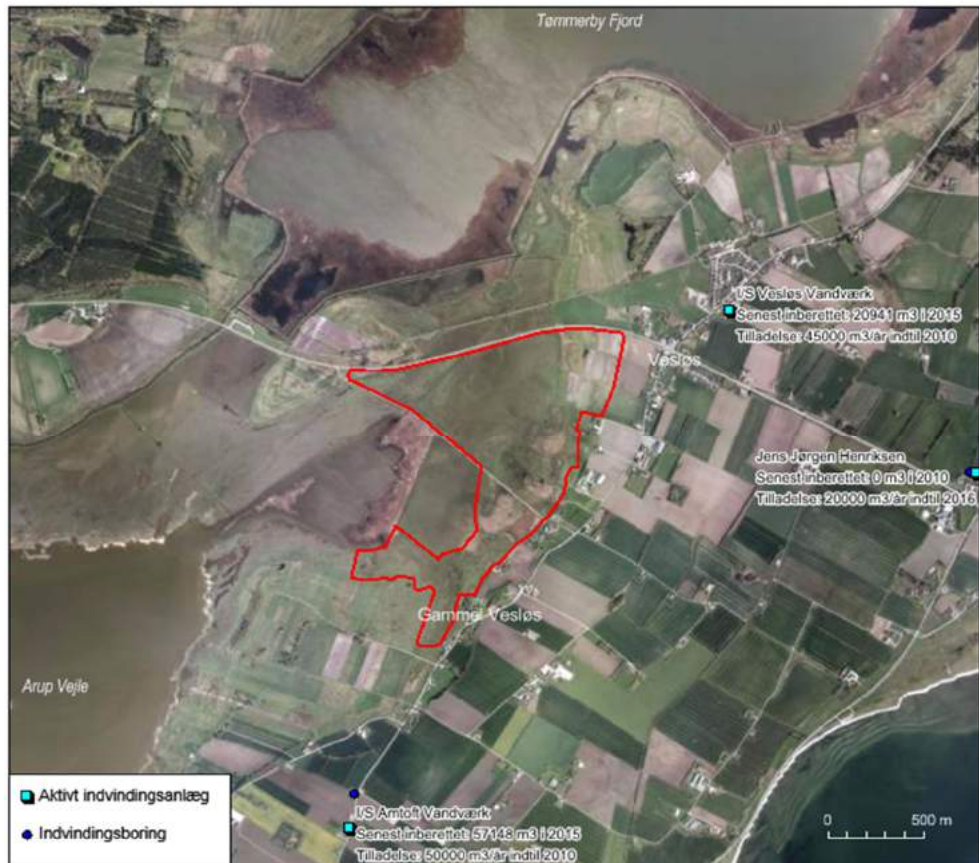
Figur 4-11 Indvindingsanlæg og -boringer i området omkring projektområdet (radius 2000 m).

Der er lavet et udtræk af alle aktive indvindingsanlæg og -boringer fra GEUS's Jupiter-databasen for området omkring projektområdet. Disse data er vist på Figur 4-11. Som det kan ses af figuren, er der to aktive indvindingsanlæg i området; I/S Vesløs Vandværk og I/S Amtoft Vandværk. Et af de udtrukne anlæg ikke længere i drift (Jens Jørgen Henriksen). Anlægget har ikke en aktiv tilladelse (udløbet april 2016) og der er ikke indberettet betydelige vandmængder de seneste år.

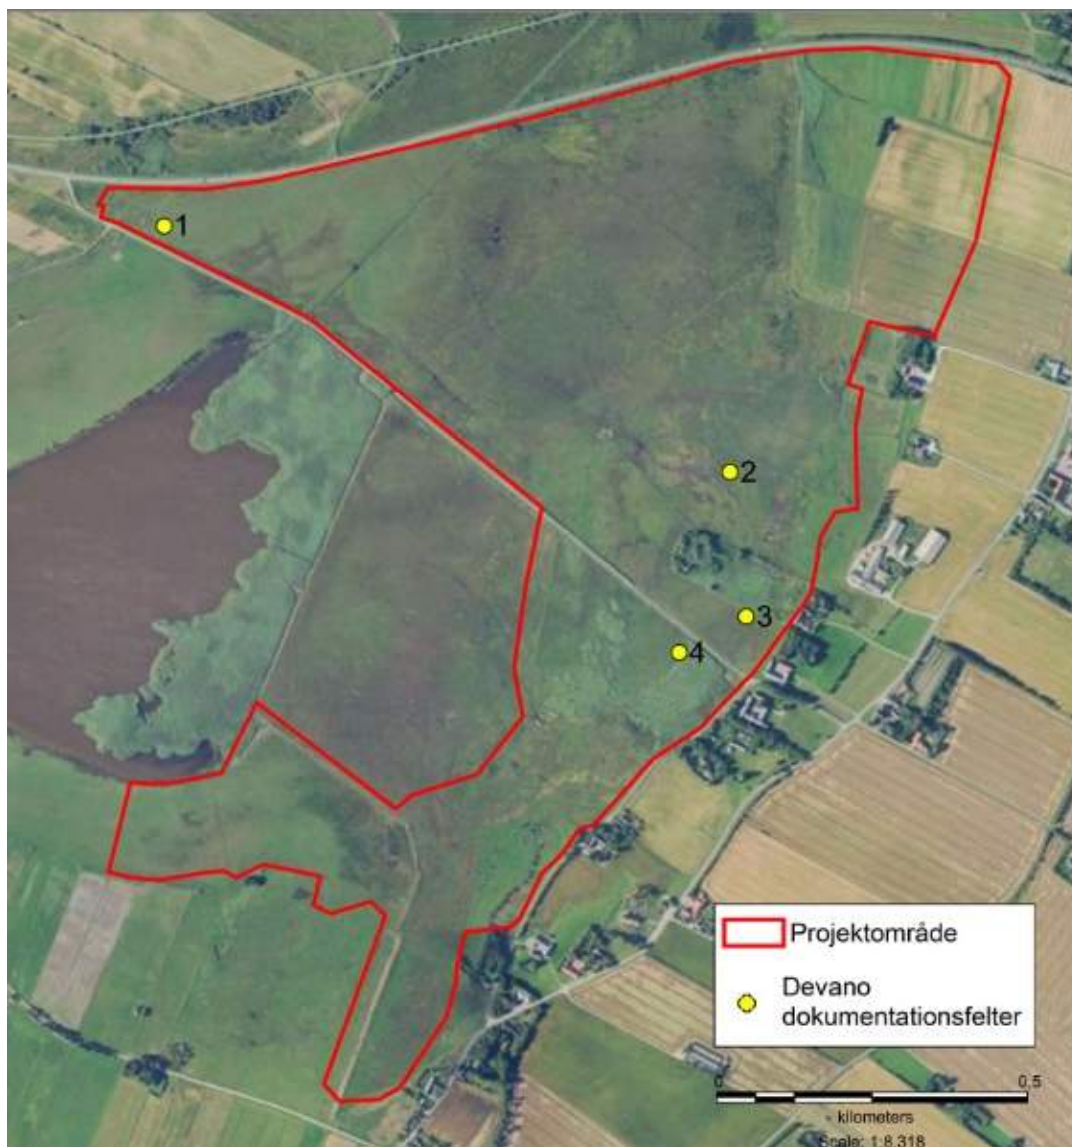
Figur 5-3 Placering af udlagte DEVANO dokumentationsfelter i projektområdet.

Som en del af kortlægningen udlægges såkaldte dokumentationsfelter for at dokumentere naturtypens tilstedeværelse, artssammensætning og artstilstand. På nedenstående kort ses placeringen af disse felter.

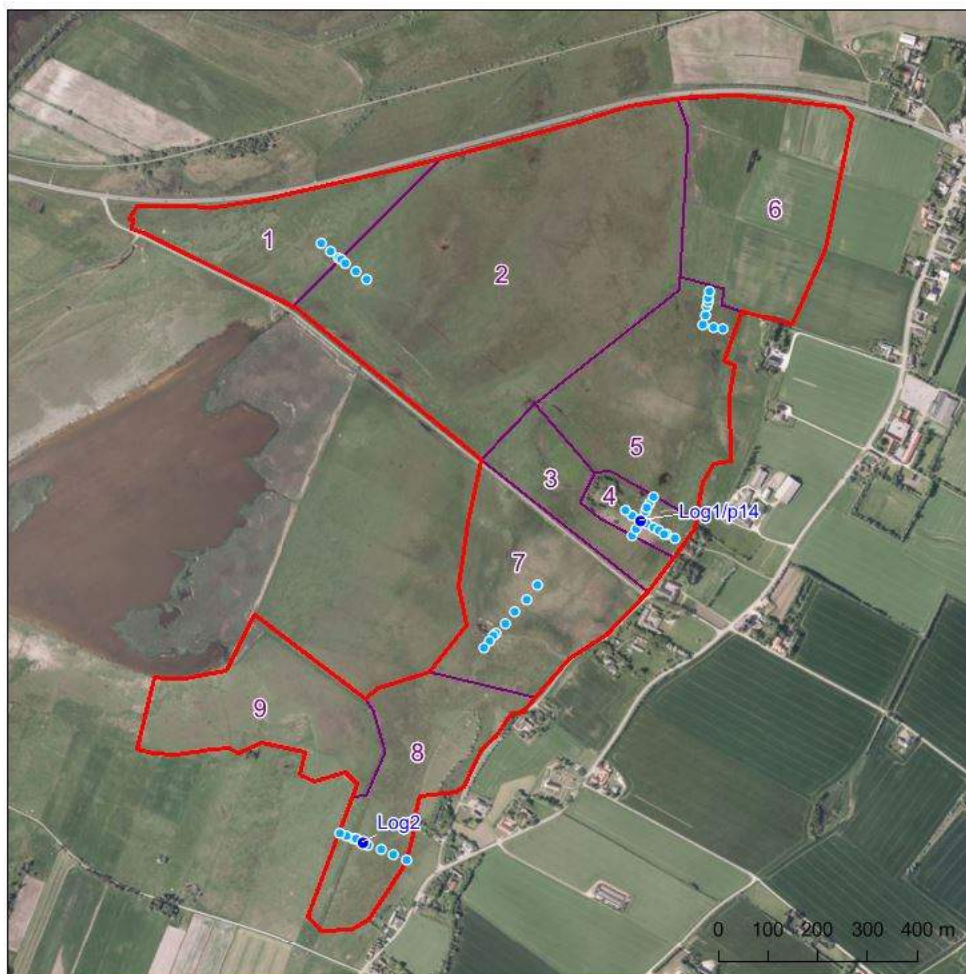
Figur 6-3 Placering af pejleprofiler og vandstandsloggere i projektområdet. Rød = projektområde, Lilla=delområde, blå punkter viser pejlerør og vandstandslogger).

2016. Alle piezometerrør er filtersat omtrent 1 m.u.t. På Figur 6-3 ses et kort, som viser, hvor pejleprofilerne er placeret.

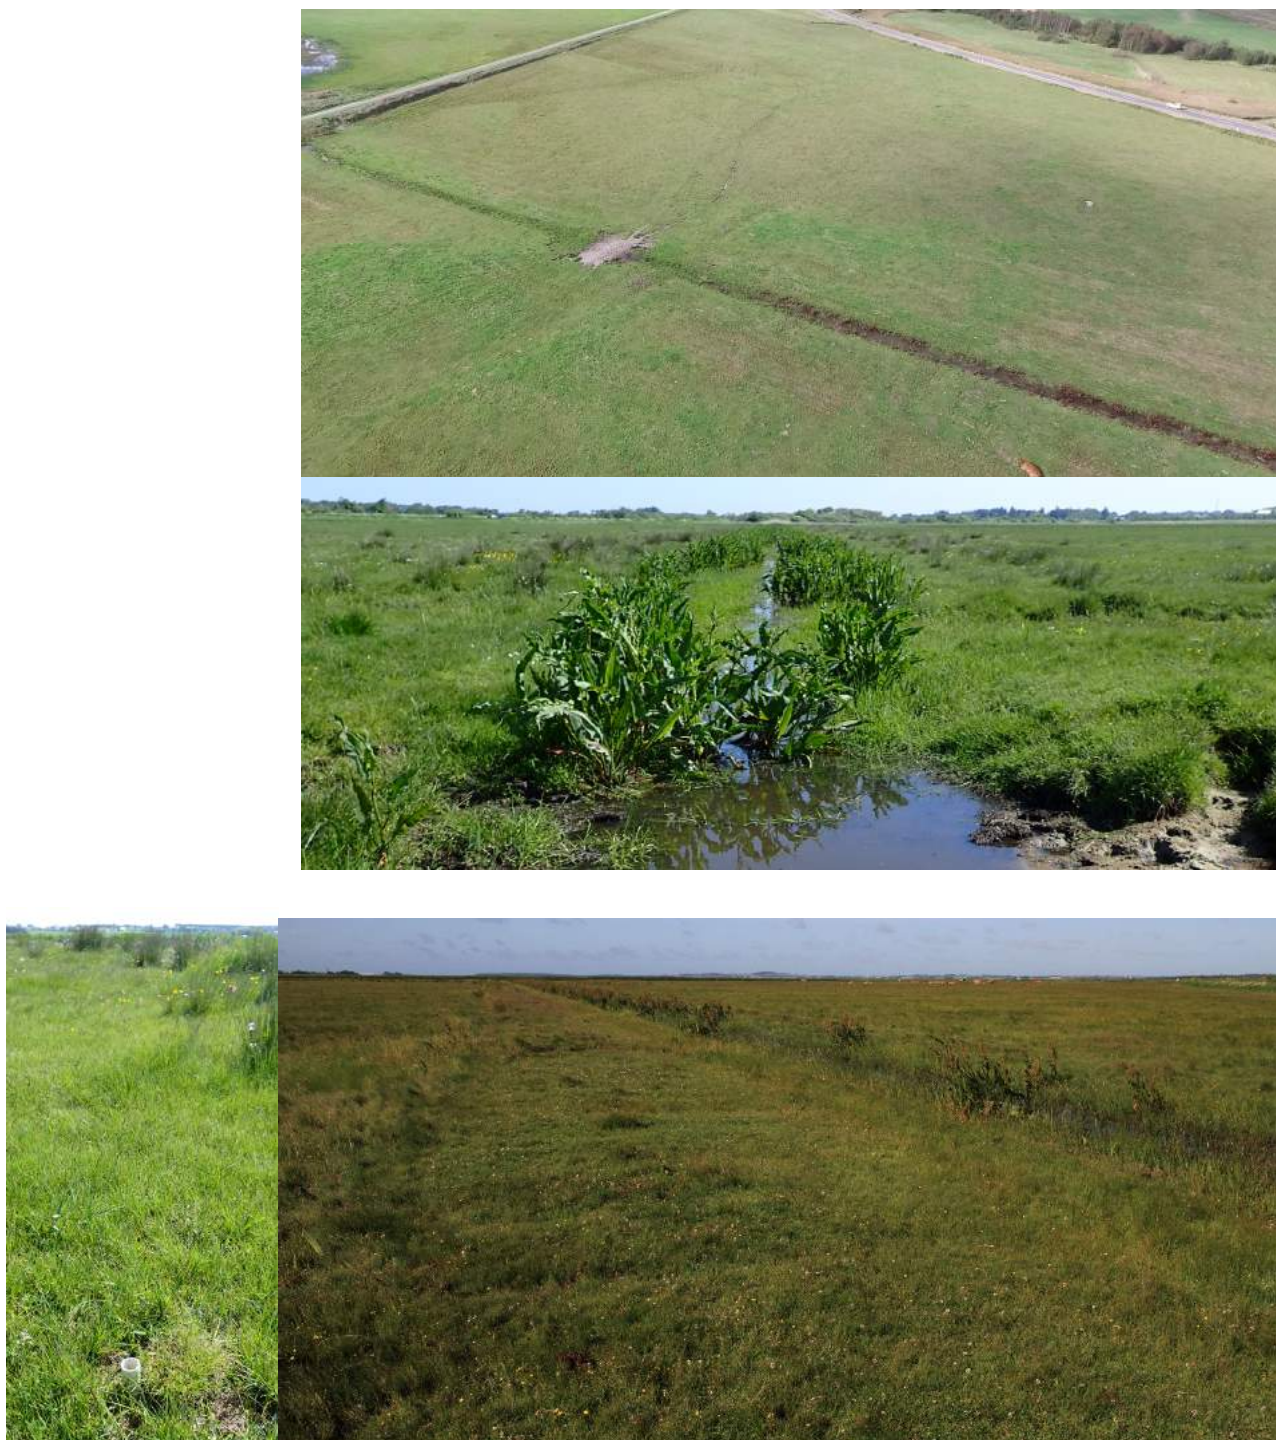
Figur 6-5

*Grøften, som adskiller delområde 1 og 2. Øverst dronfoto taget mod vest. I midten og nederst fotos taget fra hhv. nord og syd. På kanten mod delområde 2 ses den balke, som ligger langs grøften. Nederst tv. foto af pejlerør i området (Fotos: Torben Ebbensgaard og Thomas Boll Kristensen, COWI).*

Delområde 1 ligger i kilen mellem Aalborgvej i nord og Vesløs Vejle Vej i syd. Delområdet ligger i sammenhæng med delområde 2 (Figur 6-1), men afgrænses fra dette af en gennemgående grøft (Figur 6-5) med en oprådt kreaturovergang.

Afvandingsystemet i delområde 1 består af primært to grøfter. Én grøft løber på langs mellem delområde 1 og 2 og afvander til fjorden. Den anden grøft (vejgrøft) der går vest-øst langs områdets sydside afvander ligeledes ned mod udløbet til fjorden. Det kan tyde på at der sker en mindre opstuvning syd for vejen, idet vandspejlet her er højere (-0.099 m) end nord for vejen (-0.123 m).

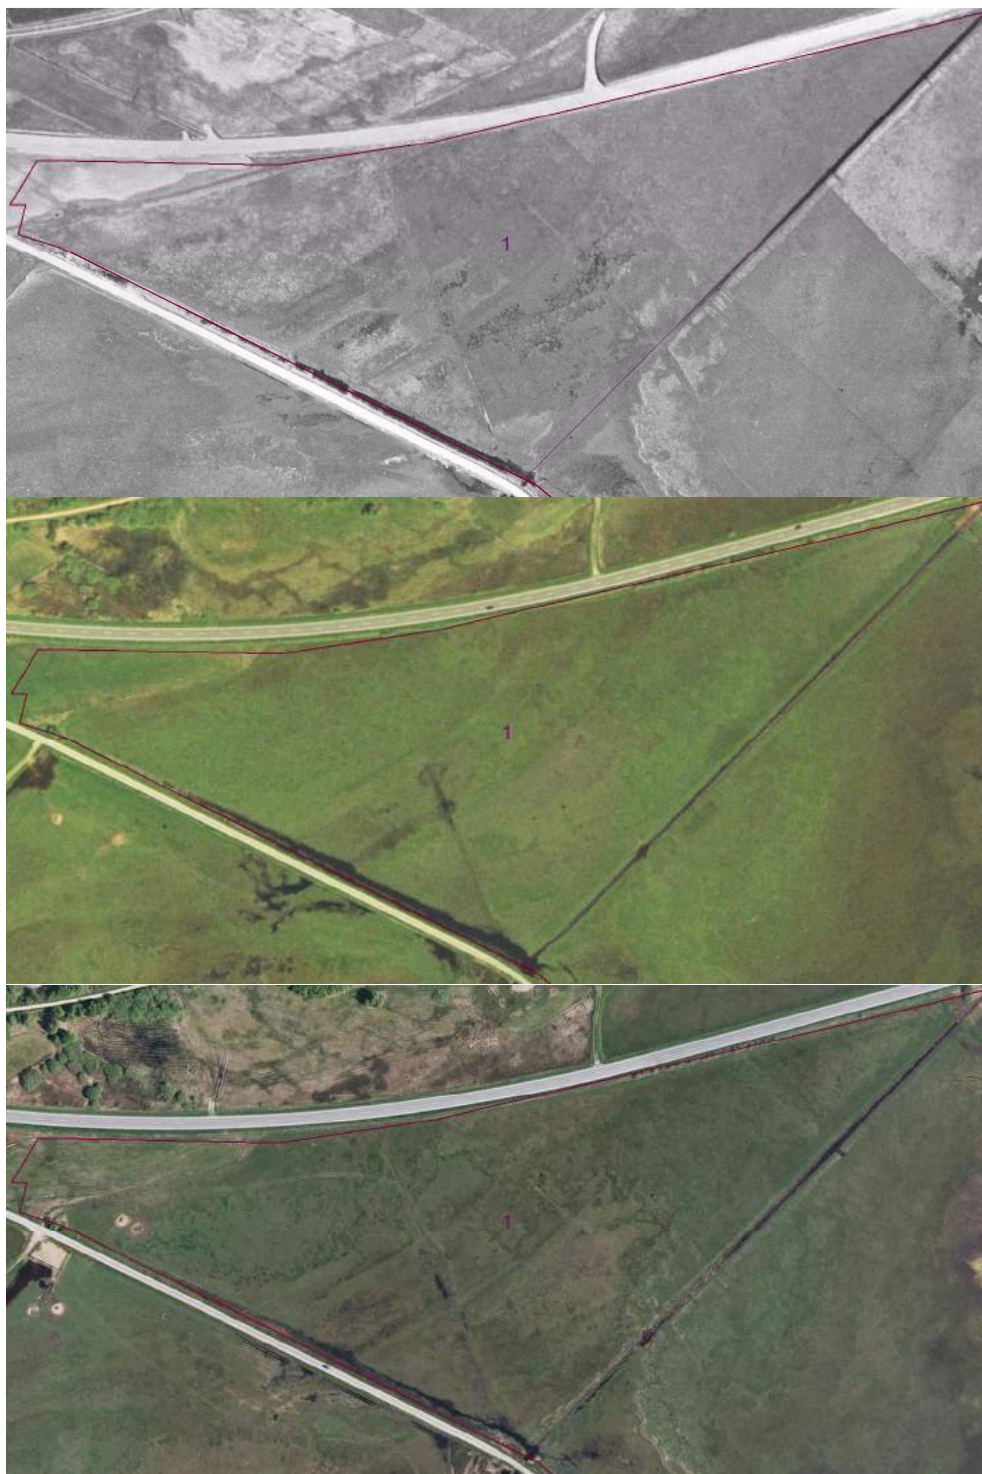
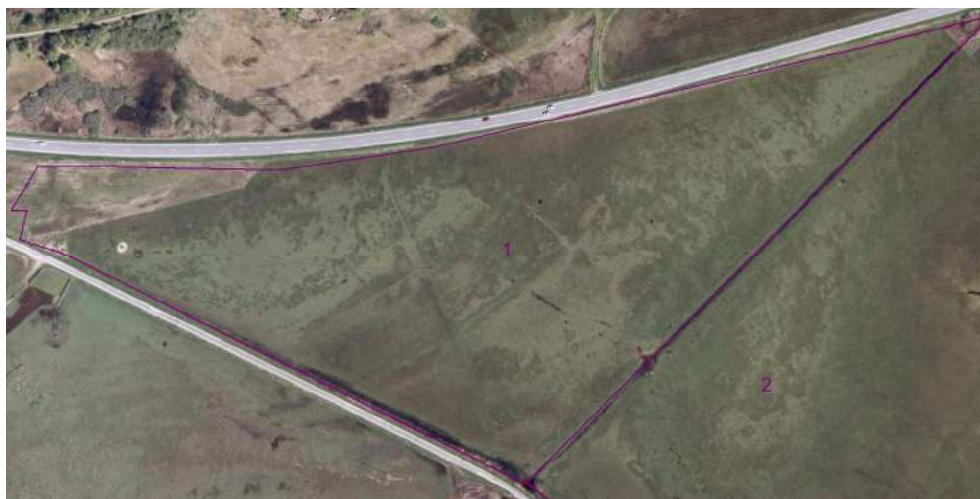
Figur 6-7 Luftfotoserie fra delområde 1. 1954, 1999, 2008 og 2016. Luftfotos viser den skiftende drift, grøftning, fugtighed og tilgroning i områderne siden 1954. DDO-land, copyright COWI.

Den vestligste del af delområdet ligger højere end resten (se Figur 4-9), og af luftfotos fremgår, at dette areal bliver drevet med høslæt.

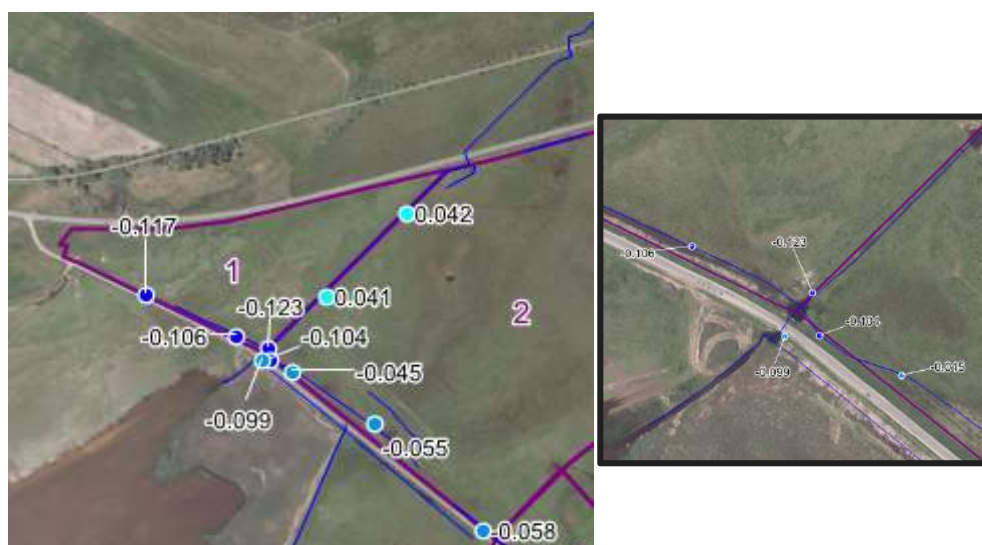
Figur 6-8 Opmålte vandspejl i delområde 1. Sort firkant er vist som zoom til højre

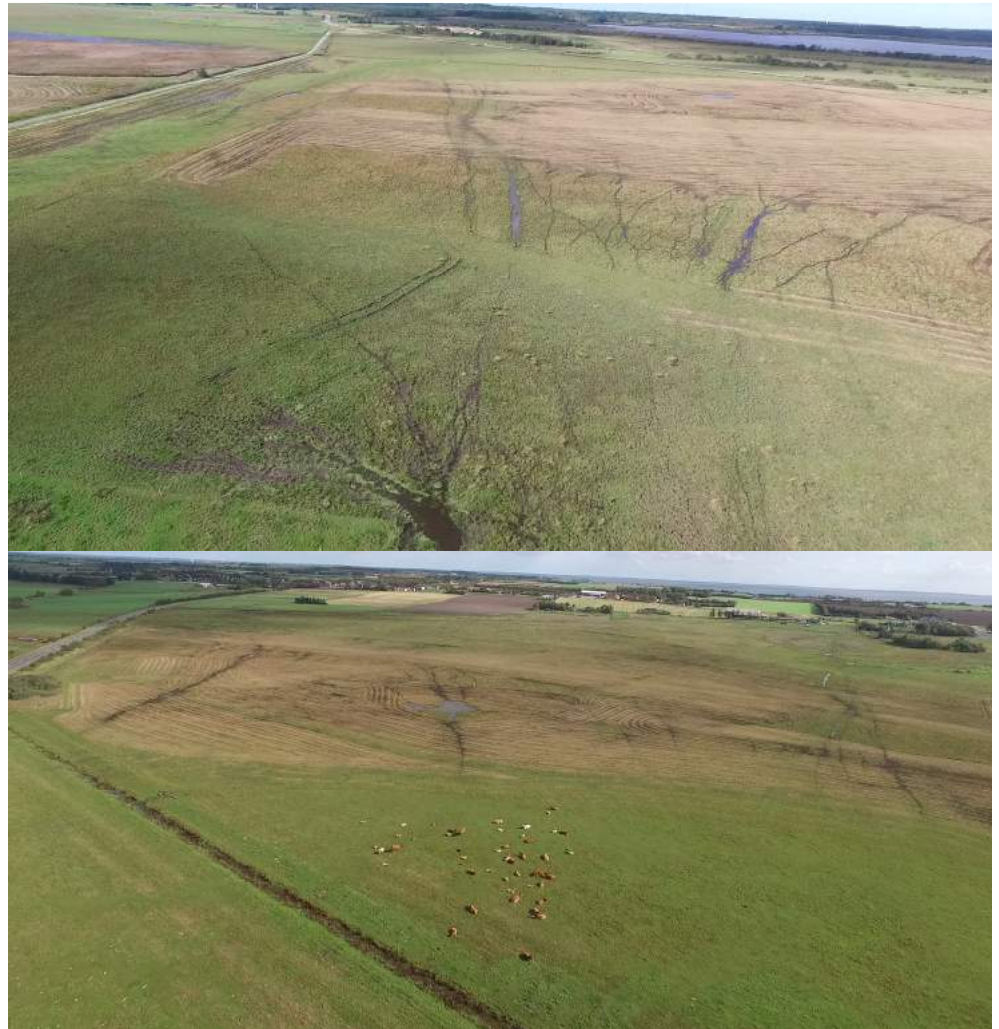
*Figur 6-11 Delområde 2 fotograferet fra drone, september 2016. Øverst set mod nordvest, med tydelige kreaturstier, område med høslæt og delområde 1 bagerst. Nederst set mod øst fra delområde 1, med grøften i forgrunden. (Fotos: Torben Ebbensgaard, COWI).*

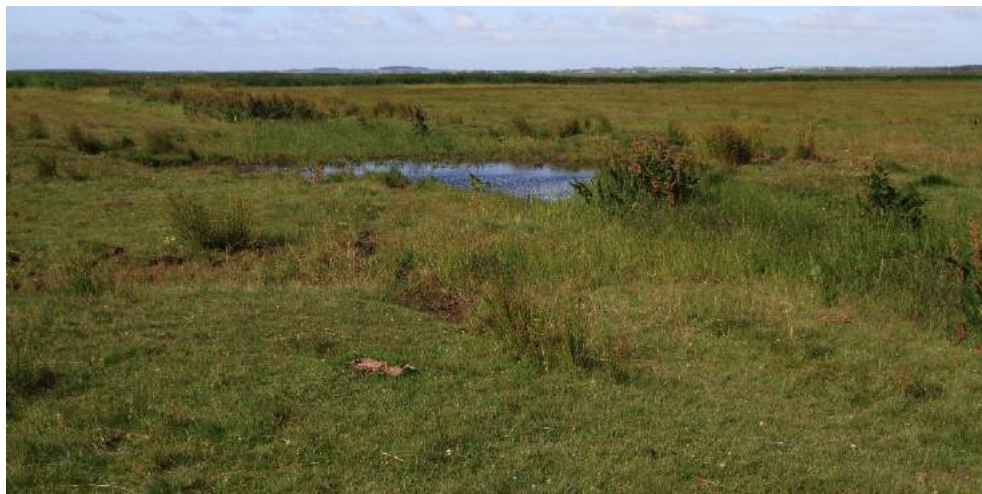
Figur 6-17 Ca. 110 m nordøst for Vesløs Vejle Vej er grøften mellem delområde 1 og 2 udjævnet, så vandet oversvømmer det nærliggende område. Både i delområde 1 og 2 leder enkelte render eller spor til dette punkt (Foto: Thomas B. Kristensen).

Delområdet sydøstlige hjørne samt området langs grøften fremstod som de mest tørre, idet der løber en svag forhøjning (4 m bred) langs grøftens østlig bred). Forhøjningen skæres enkelte steder af grøfter eller lavninger, der leder vand fra delområdet til grøften. Grøften er flad midt på, hvor den oversvømmer det nærliggende område. Øst for denne lavning er vegetationen græsset kort og egnet for engryle og brushane. I den resterende del af delområdet er vegetationen for høj og der er for vådt til disse engfugle. Ved feltundersøgelserne blev blandt andet observeret stære, viber, rødben, rørhøg, rørsanger, rørspurv, grågås og dobbeltbekkasiner. I juni holdt 3 par gul vipstjert til i området. Delområde 2 er kendt som yngleområde for bl.a. stor kobbersneppe og rødben (Nielsen, 2016; DOFbasen, 2016).

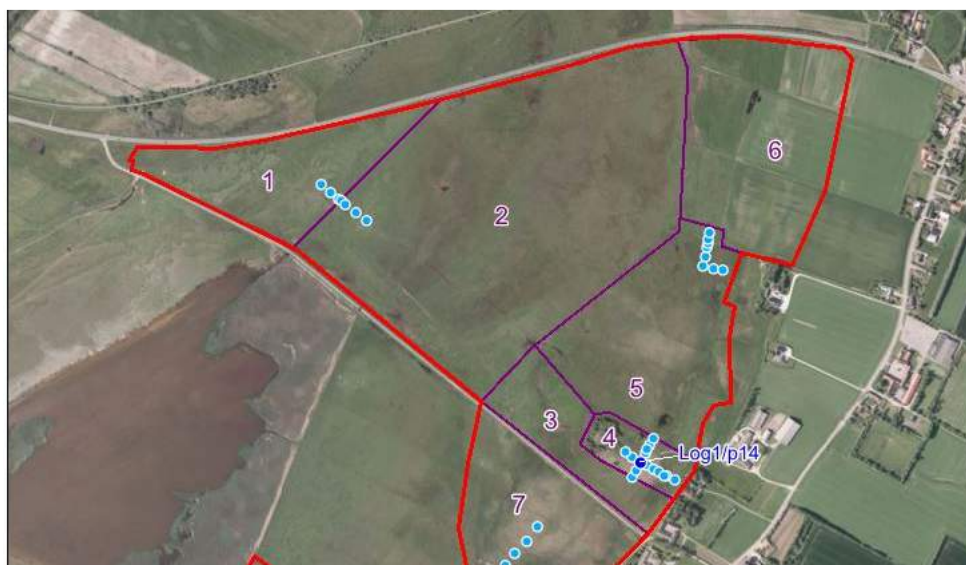
Figur 6-18 Figur som viser placeringen af delområde 3 sydøst for delområde 2.

Delområde 3 har et areal på 4,22 ha og afgrænses af delområderne 5, 4 og 2 mod henholdsvis nord og vest samt af Vesløs Vejle Vej og de nærliggende ejendomme mod henholdsvis syd og øst. Området består mod øst af en langstrakt, smal græsningsfenne med eng og rigkær, og mod vest et bredere og vådere moseområde.

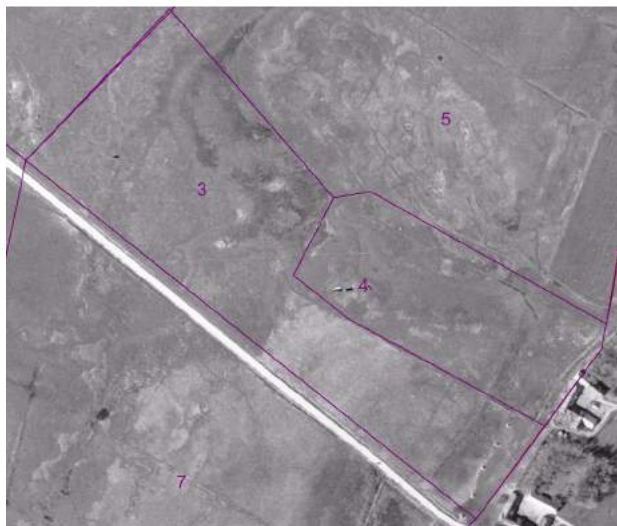
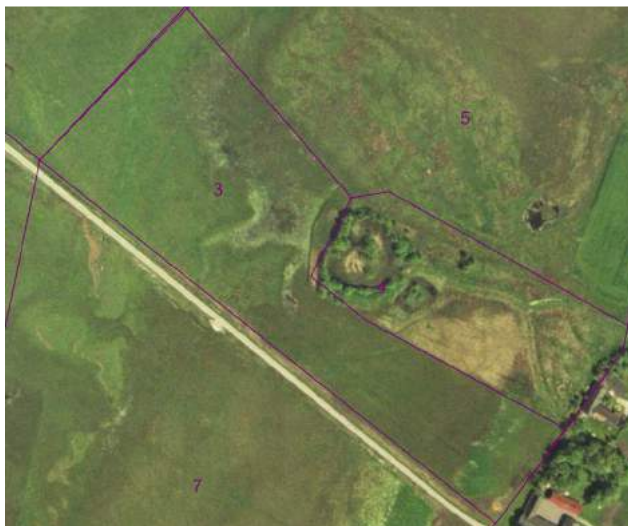
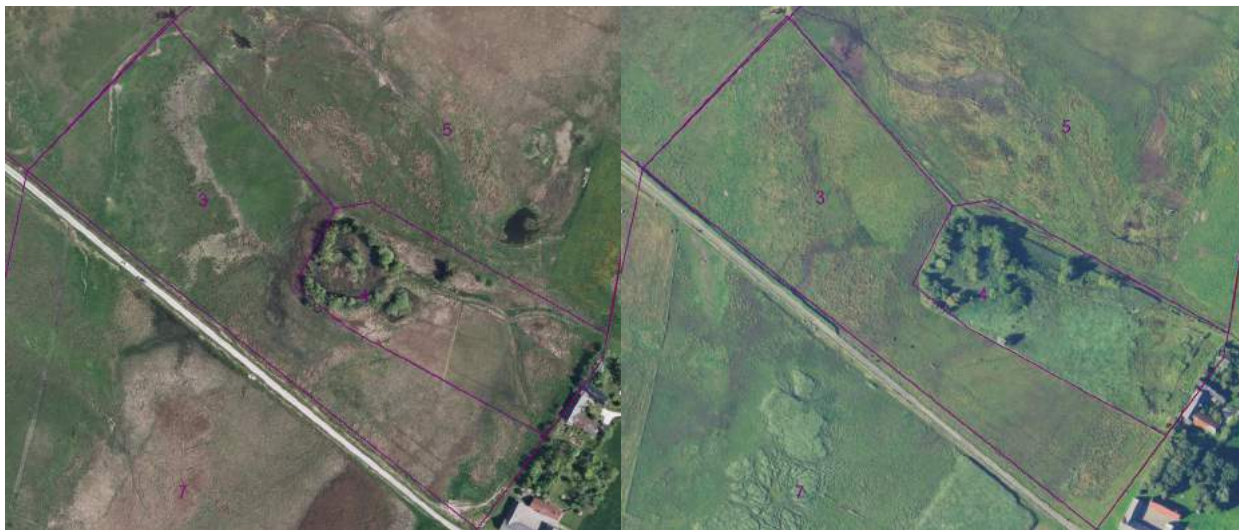
*Figur 6-24 Luffotoserie fra delområde 3 og 4, fotos fra 1954, 1995, 2008 og 2015. Luftfotos viser den skiftende drift, fugtighed og tilgroning i områderne siden 1954. I midten ses lave målebordsblade, som viser, at der til slutningen af 1800-tallet var fjord i den lavest liggende del af området. DDOland, copyright COWI.*

Delområde 4 har et areal på 1,97 ha og afgrænses af delområde 3 mod vest og syd samt af delområde 5 mod nord og af nærliggende ejendomme mod øst. Se også luftfotos på Figur 6-24.

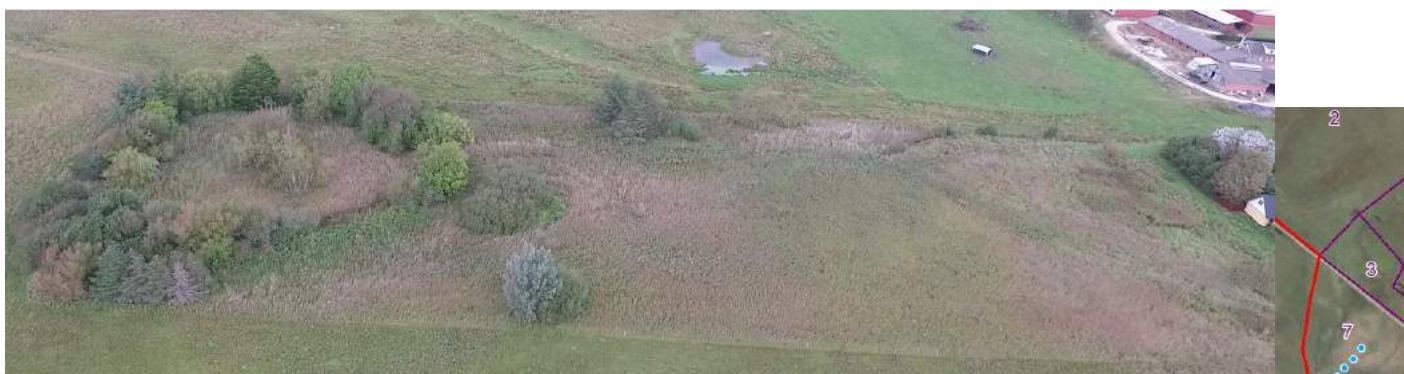
*Figur 6-25 Dronefoto af delområde 4. Området er tilgroet med krat og rørskov. I den vestlige del ses konturerne af tilgroede vandhuller og mod øst anes et par tilgroede grøfter. (Foto: Torben Ebbensgaard). Til højre ses et lille kort der viser placeringen af delområde 4 ifht. delområderne omkring.*

Størstedelen af delområde 4 rummer det kortlagte rigkær, som også strækker sig ind i delområde 3 (Figur 5-1 og Figur 5-2), men i modsætning til delområde 3 så er der ikke græsning på delområde 4. Størstedelen af delområdet er derfor dækket af tagrør, mens den vestlige del domineres af træer og buske (pil, hylde og gran).

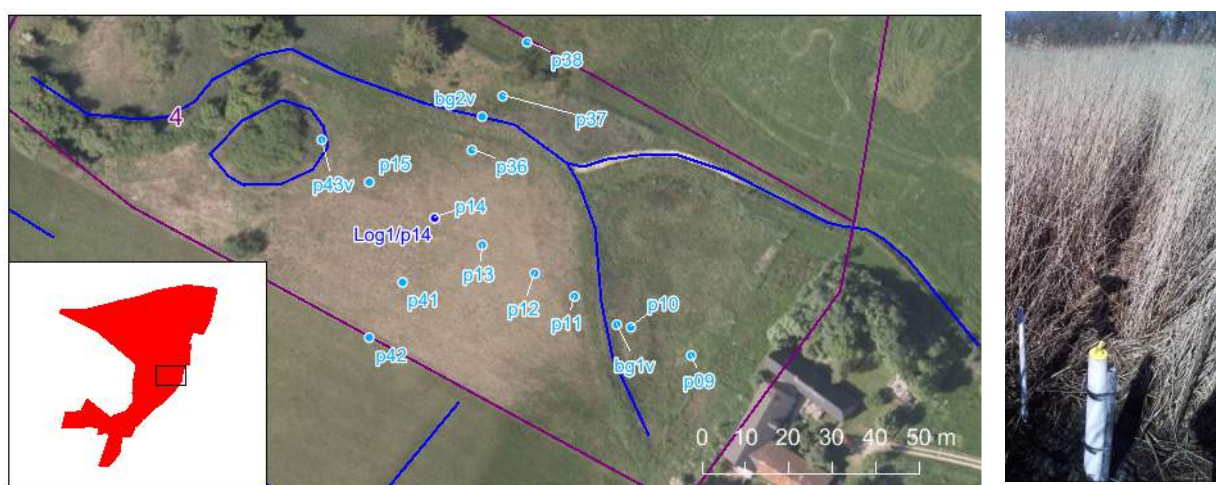
Figur 6-29 Placering af pejleprofiler og datalogger 1, i delområde 4.

Der er etableret to pejleprofiler samt en målestation med en datalogger til måling af den terrænnære grundvandsstand i delområde 4. Placeringen af pejleprofilerne og datalogger kan ses på Figur 6-29.

Resultaterne af pejlemålingerne (tværsnit p43-p09) viser at grundvandsstanden over året generelt står tæt på terræn. Dette indikerer vældpåvirkning. Det ses, at sommervandstanden er lavest (juni, aug, sep 2016) og at vintervandstanden inkl. forår er højest (okt, feb, apr 2016). Der er ses ikke et entydigt billede på om grøften har en afvandede effekt på omgivelserne.

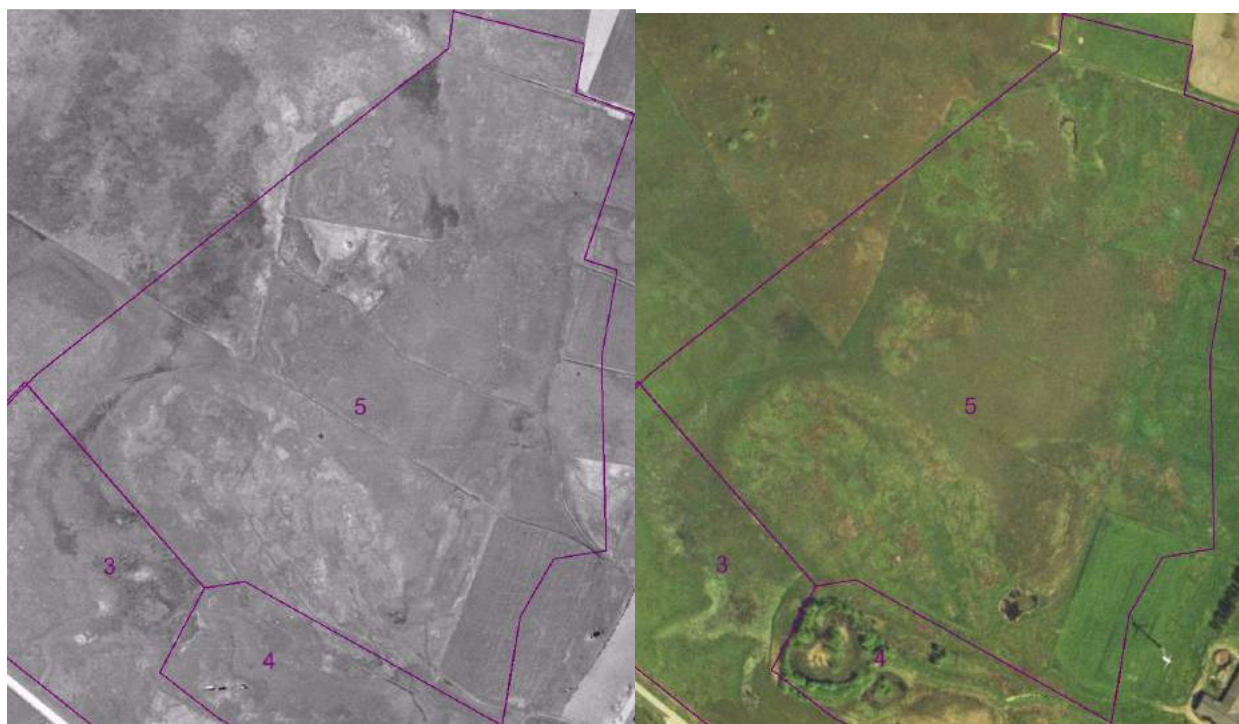
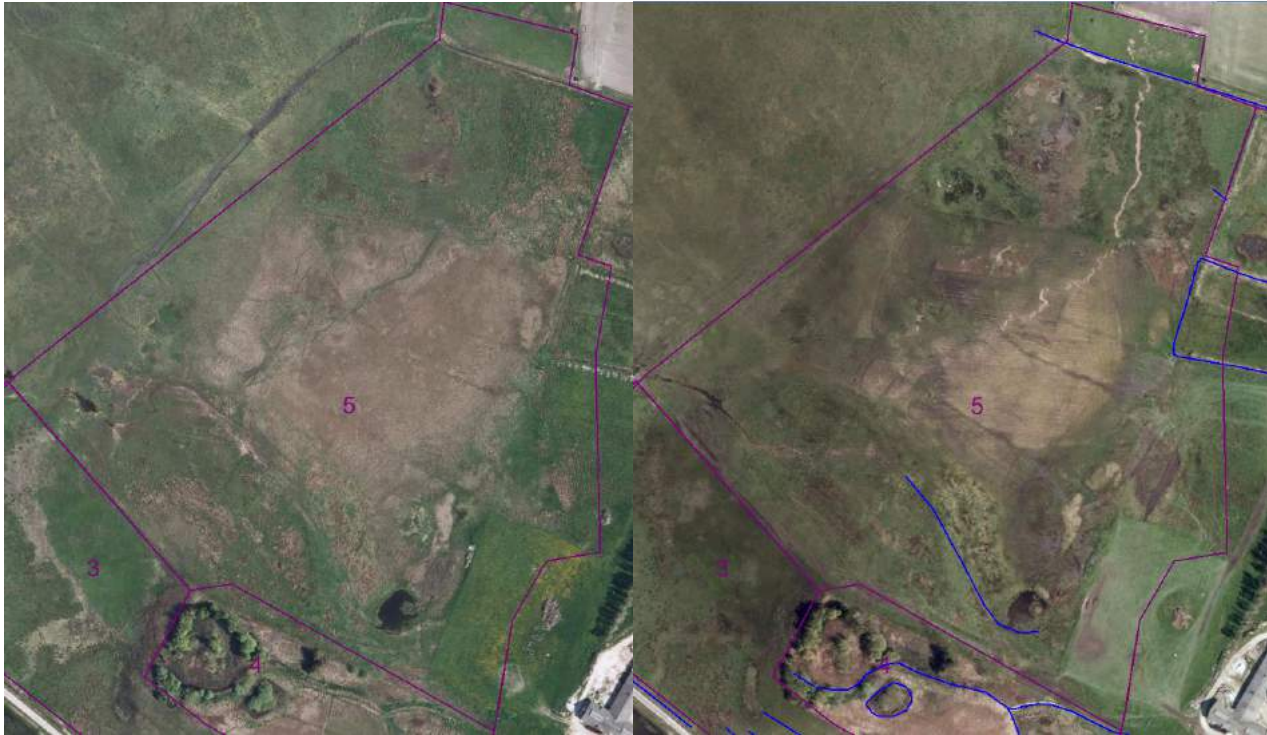
Figur 6-33 Luffotoserie fra delområde 5, fotos fra 1954, 1999, 2008 og 2015. Luffotos viser den skiftende drift, fugtighed og tilgroning i områderne siden 1954. Sidste billede viser eksisterende grøfter med blå. DDOLand, copyright COWI.

Delområde 5 græsses sammen med delområderne 1 og 2, og vegetationshøjden er blot lidt højere end vegetationen i disse delområder. Af ovenstående luffotos Figur 6-33 ses, at den centrale del i 2015 blev slået. Delområde 5 er dog beliggende på et svagt skrånende areal, således at terrænet stiger fra delområde 2 og til delområde 5's østlige grænse (Figur 4-9).

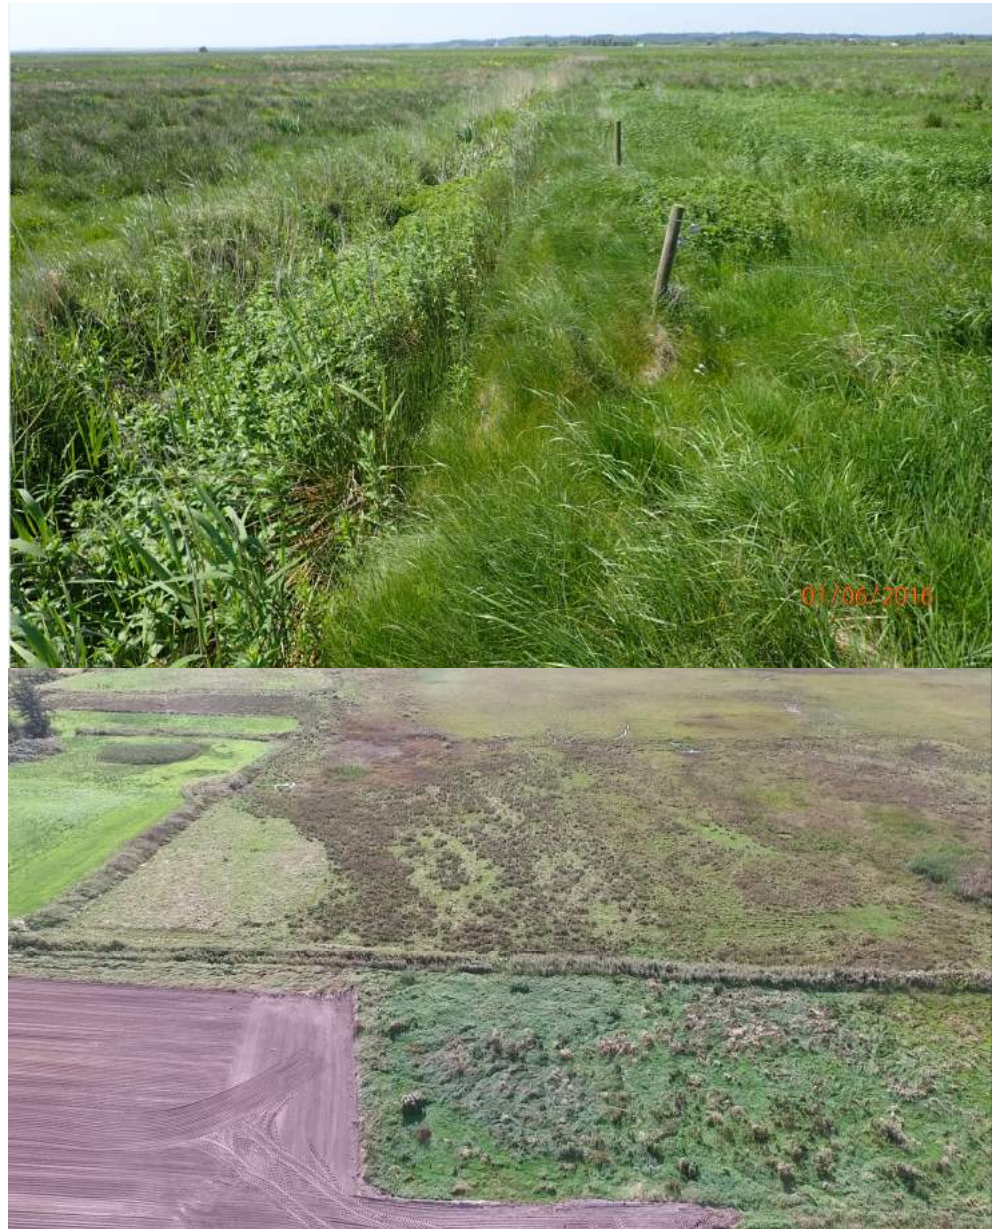
*Figur 6-34 Den nordligste del af delområde 5, set langs grøften mod vest. Nederst fotograferet mod syd fra drone. På begge sider af den meterdybe grøft findes afvandede, tørre kulturrenge. (Fotos: Torben Ebbensgaard).*

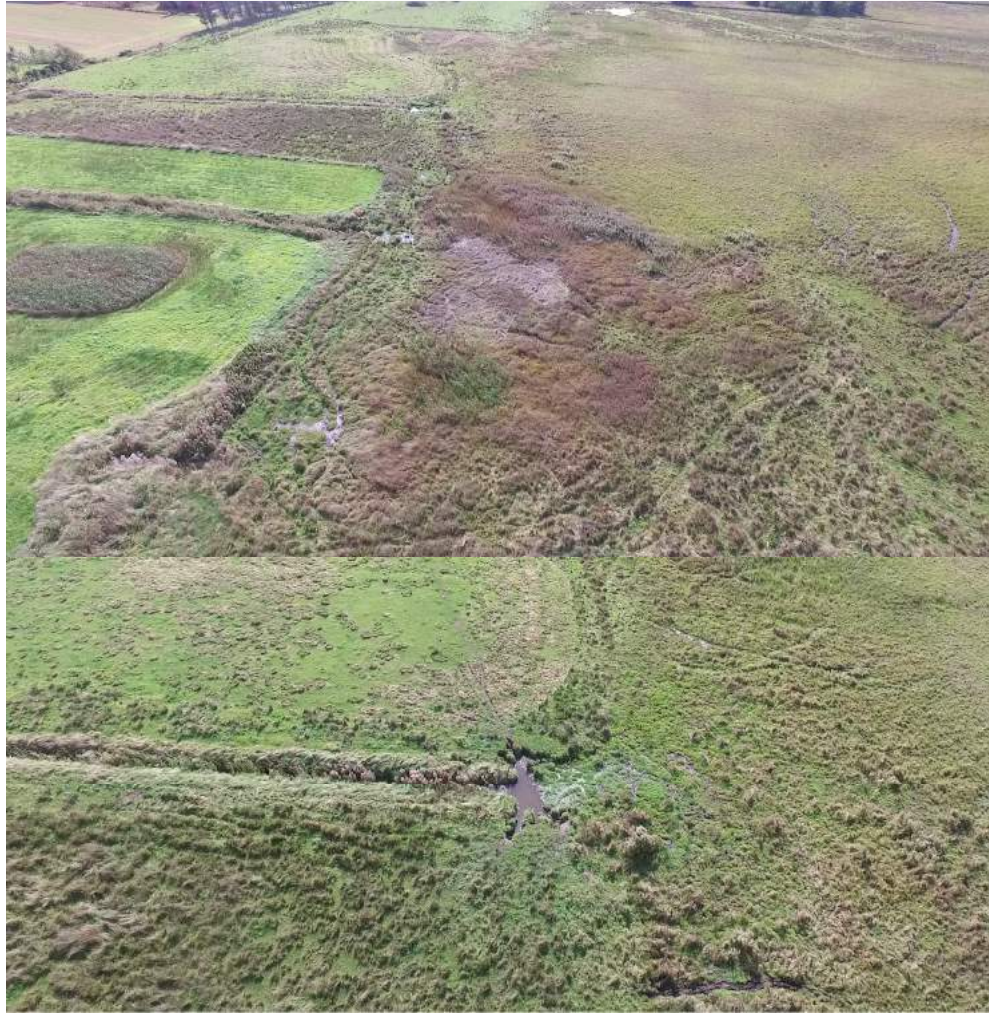
*Figur 6-35 Dronefotos af den nordøstlige del af delområde 5 viser, at vandet fra grøfterne mod vest løber ud på overfladen i kanten af delområde 5. Her er sumpede områder med kryb-hvene, tagrør, gul iris, enkelte kær-fnokurt mm.*

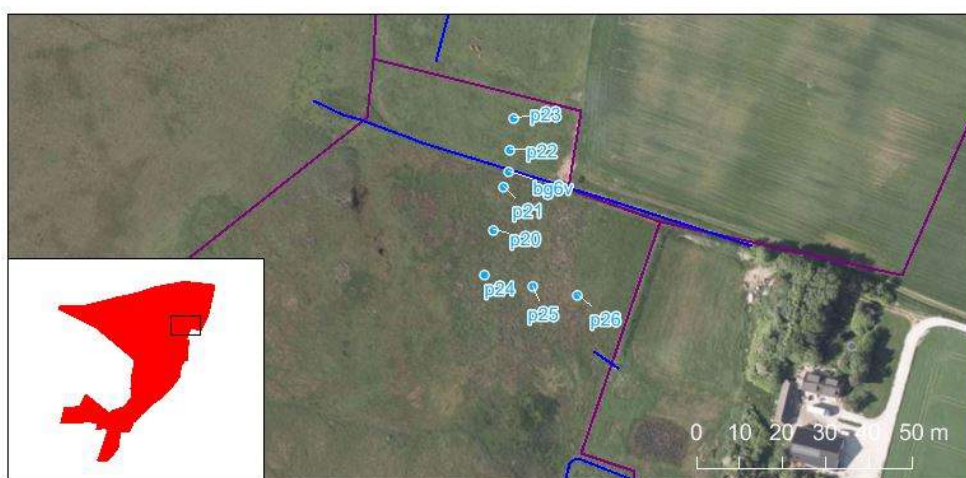
Figur 6-39 Placering af pejleprofiler i delområde 5.

Der er etableret to pejleprofiler til måling af den terrænnære grundvandsstand på tværs af delområde 5 og 6. Placeringen af pejleprofilerne kan ses på Figur 6-39.

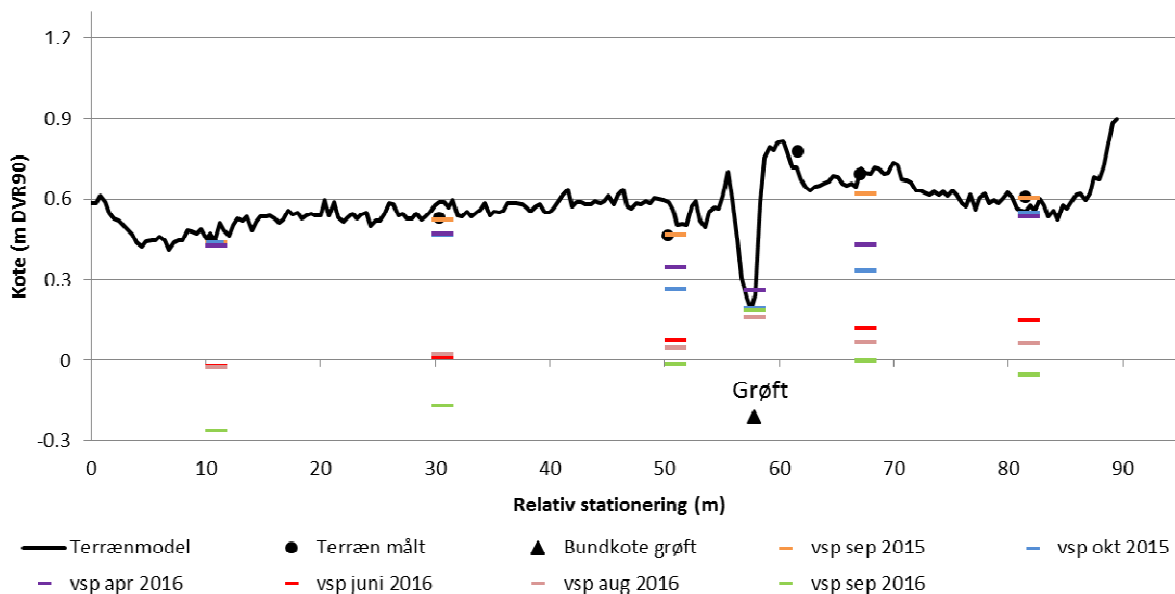
### S-N tværsnit p24-p23

Figur 6-40 S-N pejleprofil i delområde 5. Her ses meget stor forskel på pejlingerne i løbet af årene.
