FEBRUAR 2017  
THISTED KOMMUNE

# UNDERSØGELSE AF NATUR OG VANDSTANDSFORHOLD VED VESLØS VEJLE

TEKNISKE, BIOLOGISKE OG HYDROLOGISKE FORUNDERSØGELSER I NATURA 2000

PROJEKTNR. A073182  
DOKUMENTNR. 10  
FOTOS Torben Ebbensgaard og Thomas Boll Kristensen  
UDGIVELSESDATO 7. februar 2016  
UDARBEJDET Torben Ebbensgaard, Thomas Boll Kristensen, Louise Andie Andreasen, Bo Christensen  
KONTROLLERET Søren Hinge Christensen  
GODKENDT Torben Ebbensgaard

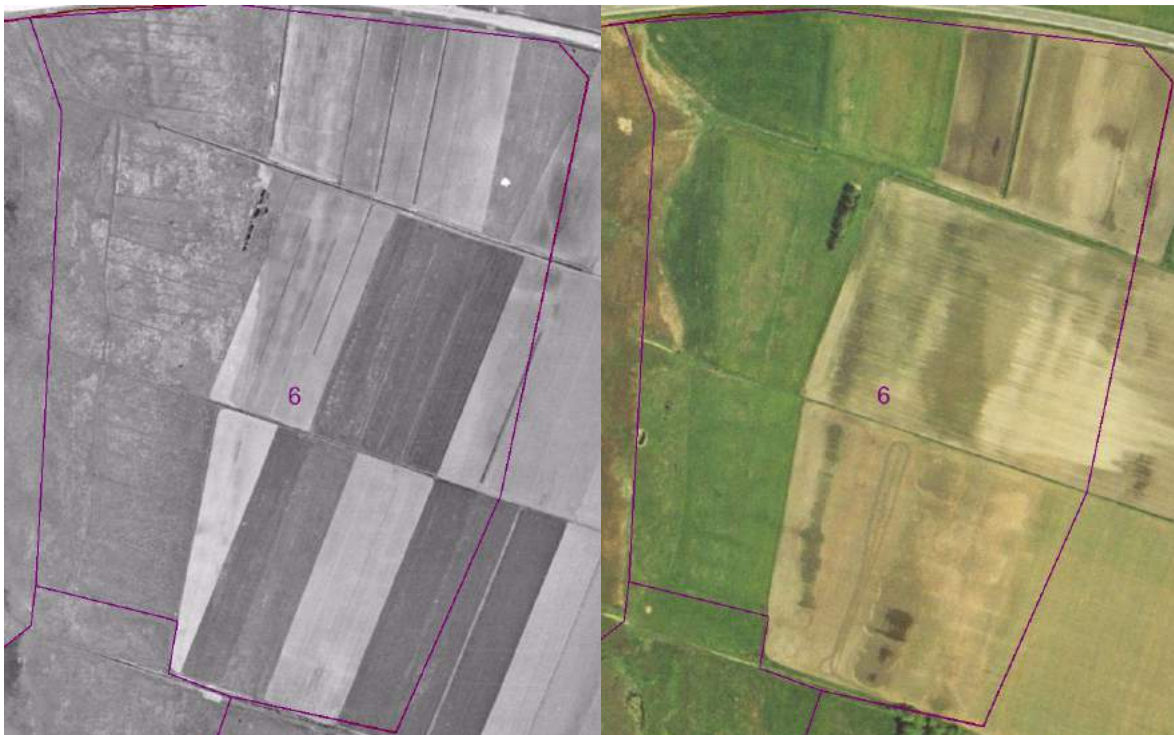
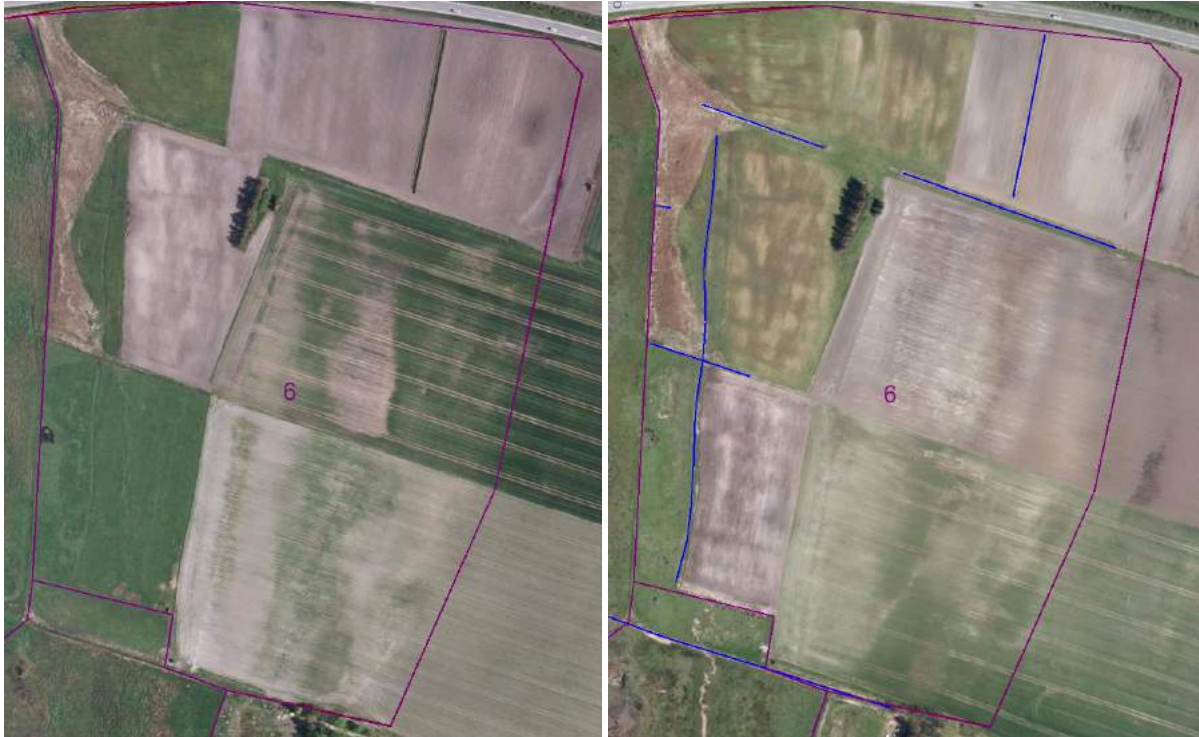
Figur 6-44 Luffotoserie fra delområde 6, fotos fra 1954, 1999, 2008 og 2015. Luffotos viser den skiftende drift, fugtighed og tilgroning i områderne siden 1954. Sidste billede viser eksisterende grøfter med blåt. DDOland, copyright COWI.

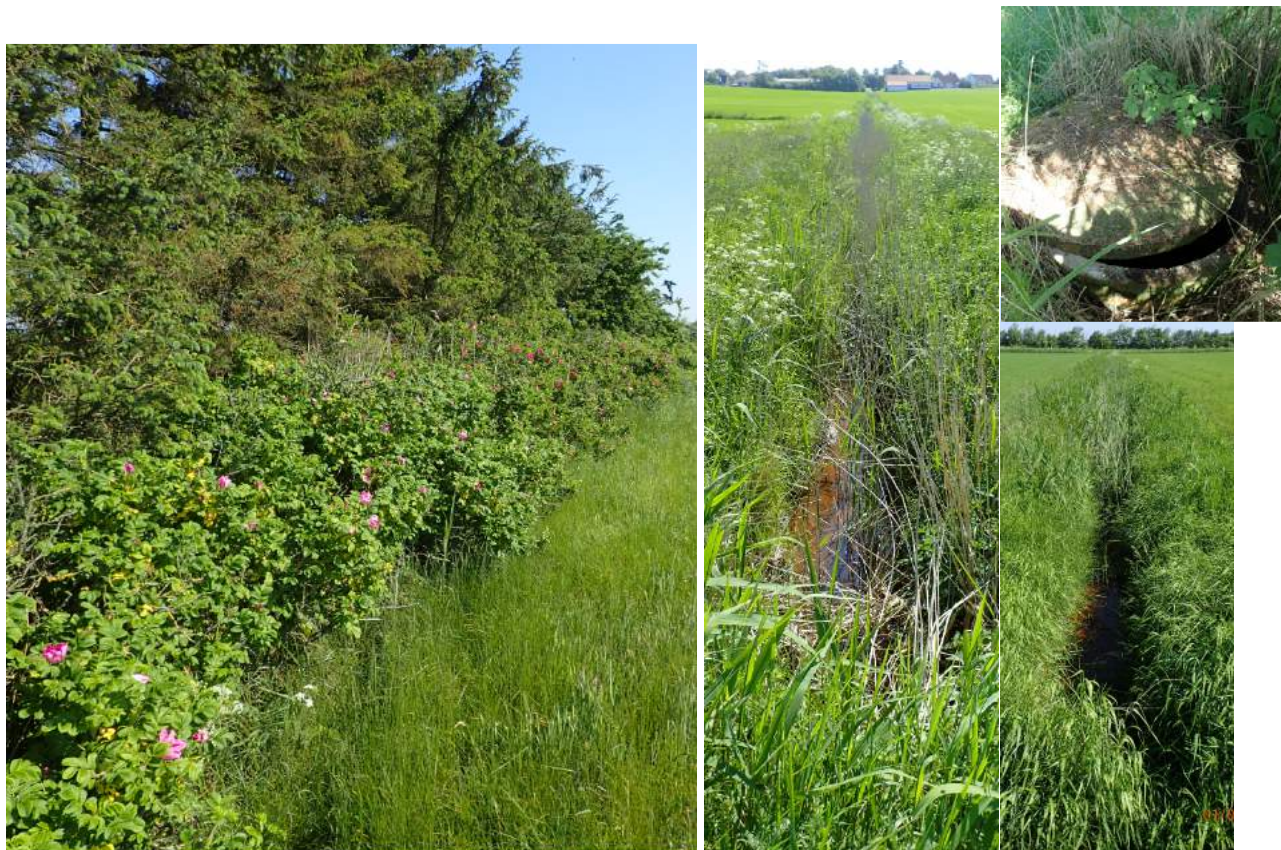
*Figur 6-45 Grøfter og hegn i delområde 6. Et gammelt sitkahegn med rynket rose gemte en musvåge-rede. I hegnet findes desuden en meget dyb brønd som samler dræn fra området. (Fotos: Torben Ebbensgaard).*

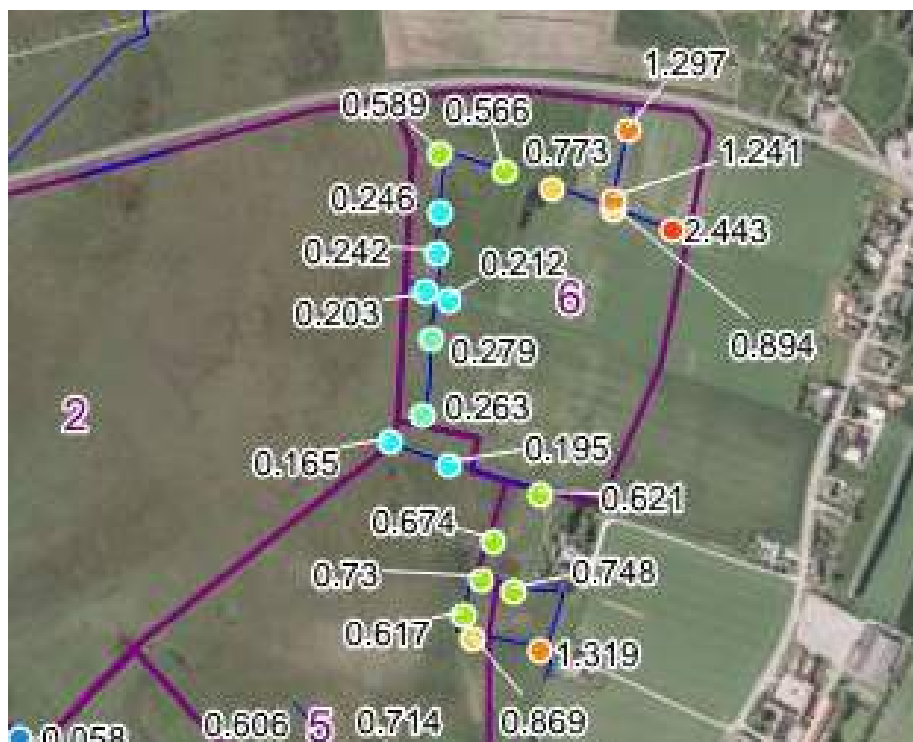
Figur 6-47 Zoom af Figur 6-2 visende opmålte vandspejl i grøfter i delområde 6.

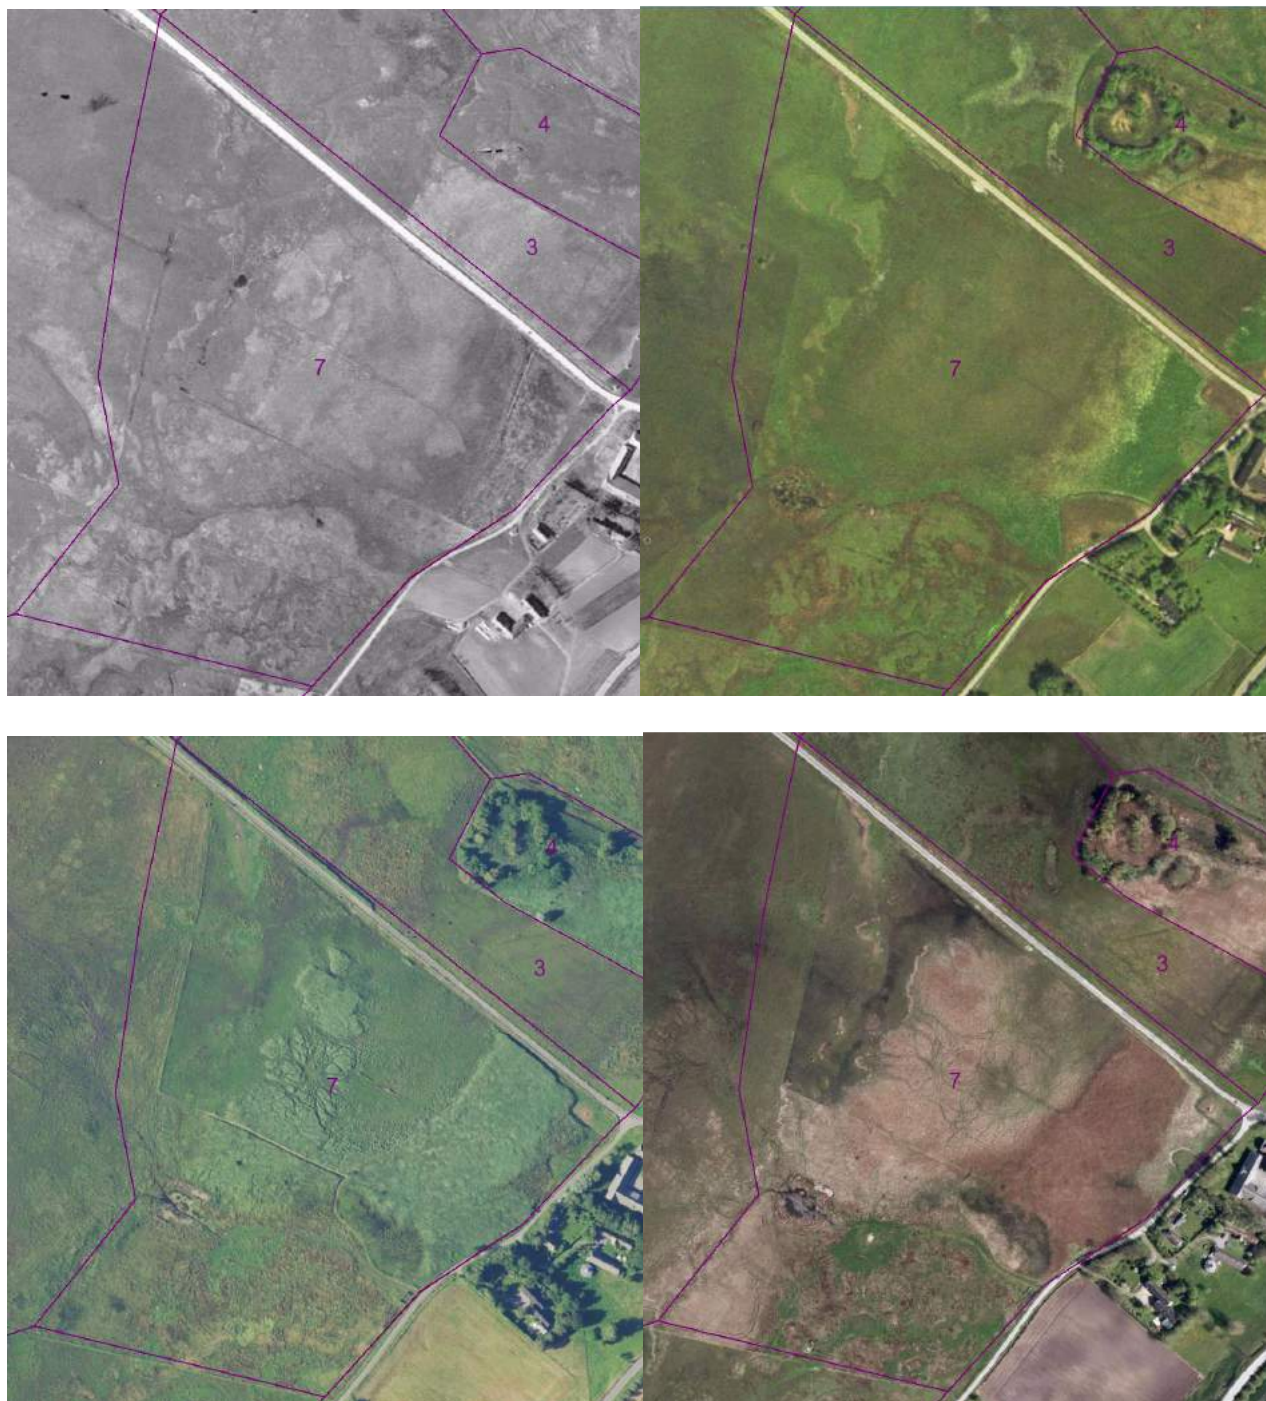
Figur 6-48 *Luftfotoserie fra delområde 7, fotos fra 1954, 1999, 2015 og 2016. Luftfotos viser den skiftende drift, fugtighed og tilgroning i områderne siden 1954. DDOland, copyright COWI.*

Væsentlige dele, især mod øst, er dækket af tæt tagrørsump, som det ses på nedenstående luffotos og dronefotos. Området afgræsses dels af kvæg og dels af fjordheste, de tagrørskækkede dele berøres reelt kun sporadisk.

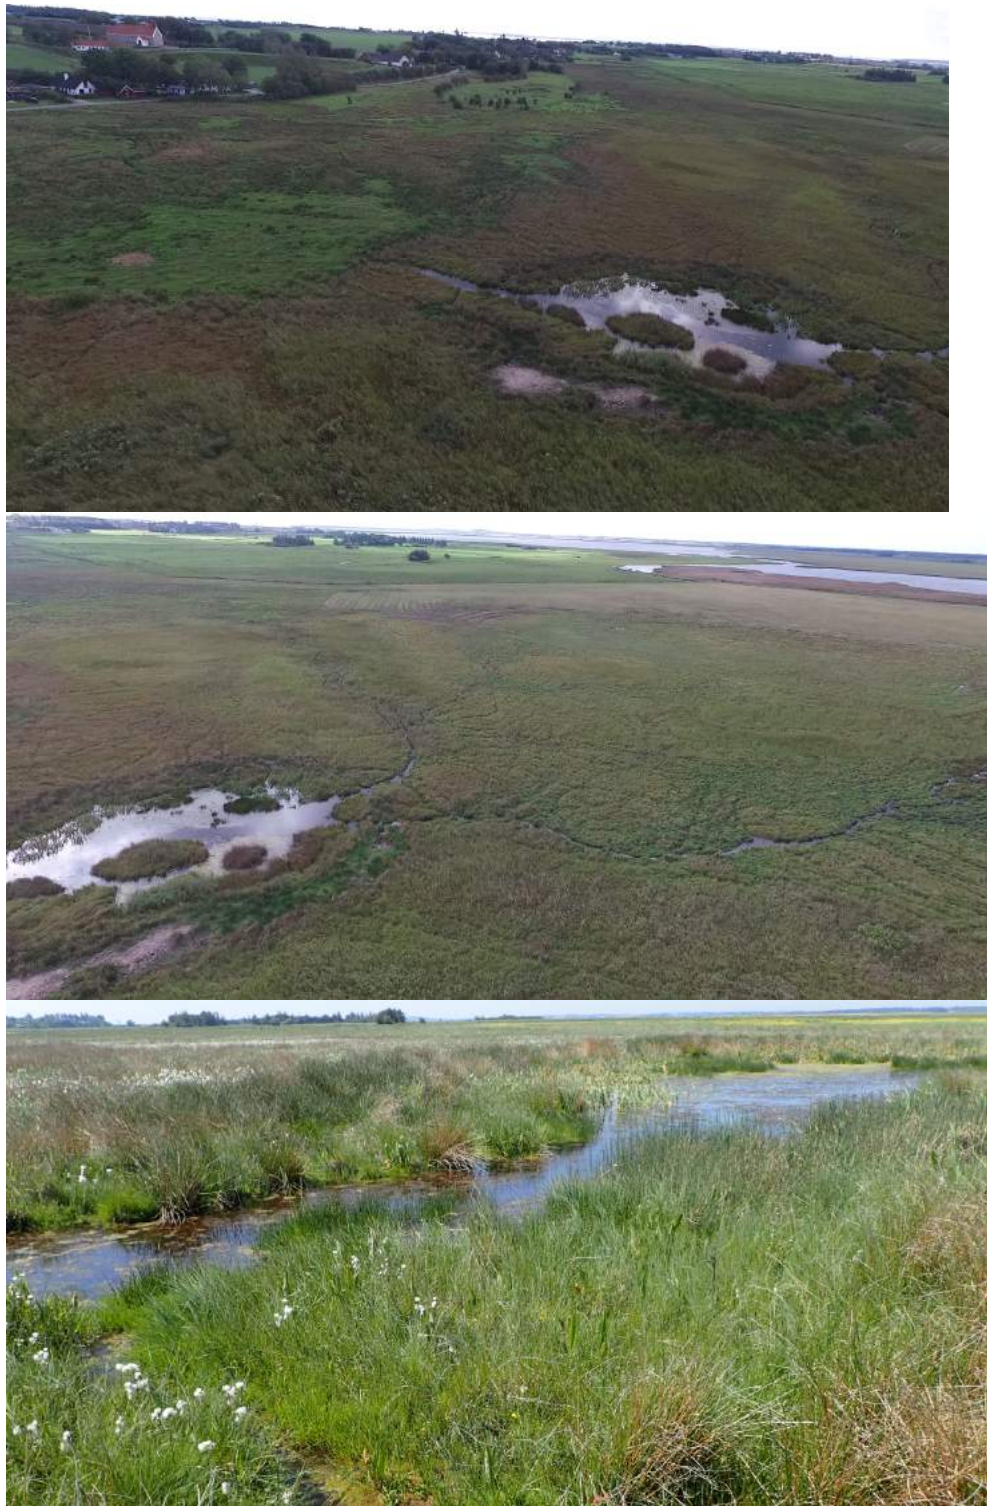
Figur 6-53 *Dronefotos og foto af vandhul, tilløb og afløb over engen mod vejlen. (Fotos: Torben Ebbensgaard, COWI).*

og Figur 5-2). Det vurderes, at denne kortlægning mangler finjustering, idet meget store dele af arealet er tæt tagrørsump, som enten ikke er rigkær eller er rigkær i ringe tilstand. Den vestlige del, som ikke er kortlagt som habitatnatur, har karakter af tidvis våd eng. Det vurderes, at dette areal er meget påvirket af vandstanden i selve Vejlen. I delområdet findes desuden et vandhul (Figur 6-53), hvortil der ledes næringsrigt vand fra baglandet.

Vandhullet er i flere omgange blevet uddybet jf. luftfotos som viser opgravet materiale. Der er den 16.08.2016 og 05.01.2017 foretaget en måling af næringsstofkoncentrationerne i vandhullet (Figur 6-54).

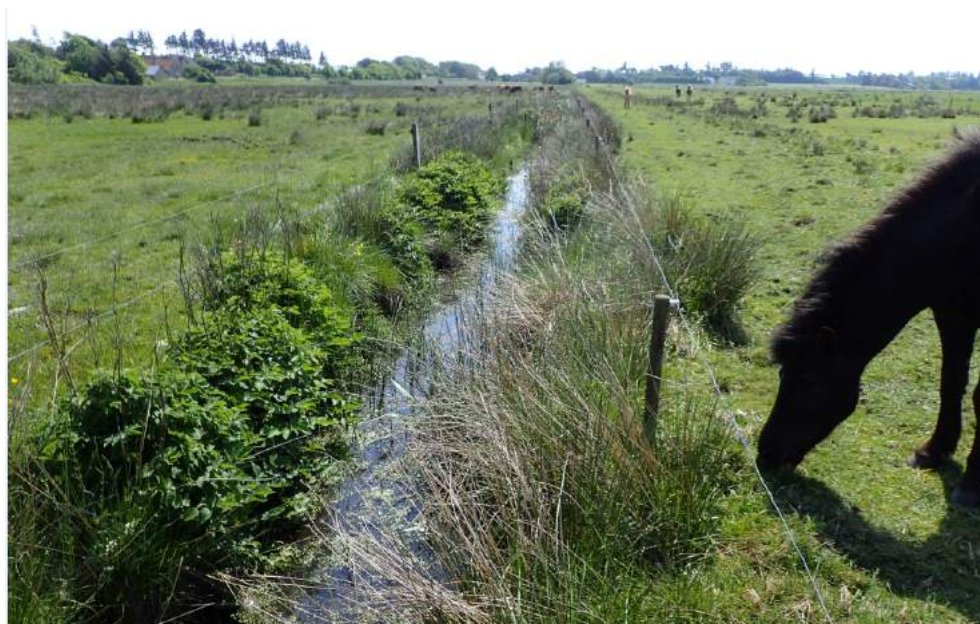
Figur 6-62 Den dybe nord-/sydgående kanal, der opdeler delområde 8 mod syd og er grænse mod delområde 9 i nord (set fra nord mod syd 2016). (Foto: Torben Ebbensgaard).

Delområde 8 er §3-beskyttet eng og har et areal på 9,18 ha. Det grænser op til delområde 7 mod nord, hvorfra det adskilles med et trådhegn. Delområdet vestlige grænse mod delområde 9 er en kanal (Figur 6-62), mens denne grænse længere mod syd løber langs et trådhegn. Kanalen kommer fra syd, gennem delområde 8 og afvander til Vesløs Vejle. I den nordøstlige del ligger et højtliggende areal, som var dyrket til midt i 1990'erne.

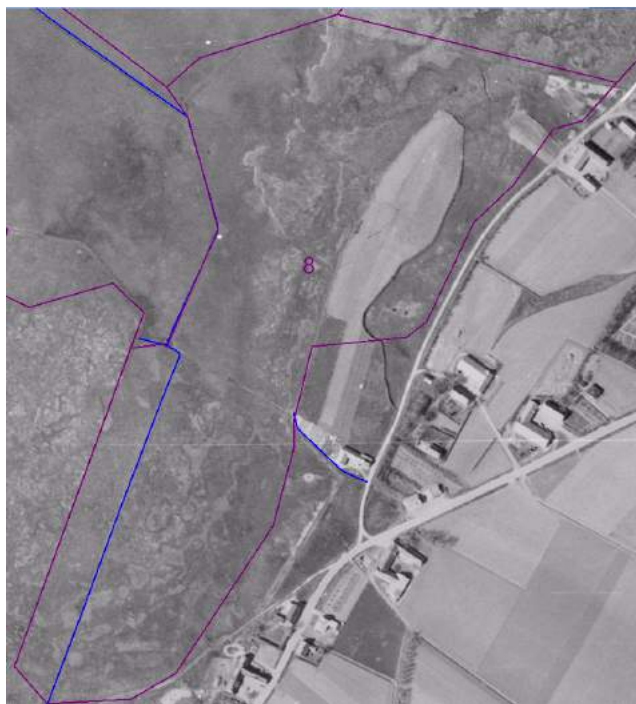
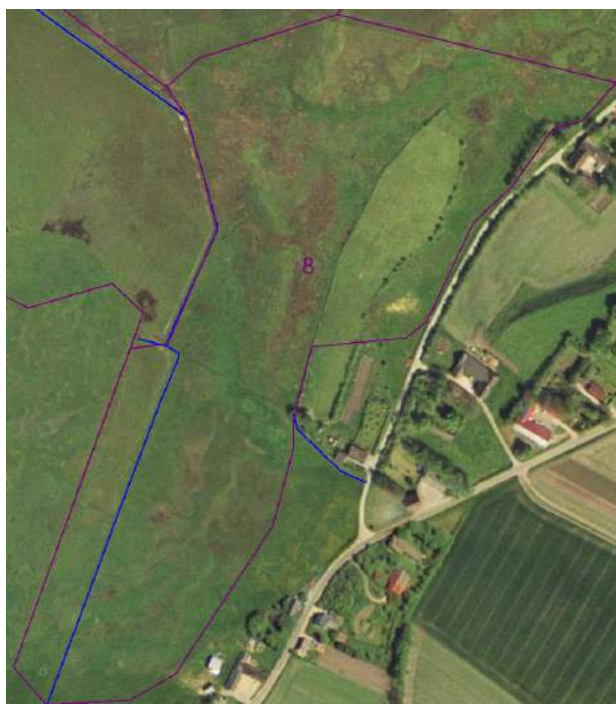
Figur 6-63 *Luffotoserie fra delområde 8, fotos fra 1954, 1999, 2008 og 2015. Luffotos viser den skiftende drift, fugtighed og tilgroning i områderne siden 1954. Sidste billede viser eksisterende grøfter med blå. DDOland, copyright COWI.*

Nedenfor på Figur 6-63 ses luffotos fra delområde 8. I delområdets nordøstlige del findes en mindre, tungformet bakke (Figur 6-63 og Figur 6-64), der er langt tørrere end den øvrige del af delområdet. Dette areal var tidligere dyrket og vegetationen her er stadig synligt næringsberiget.

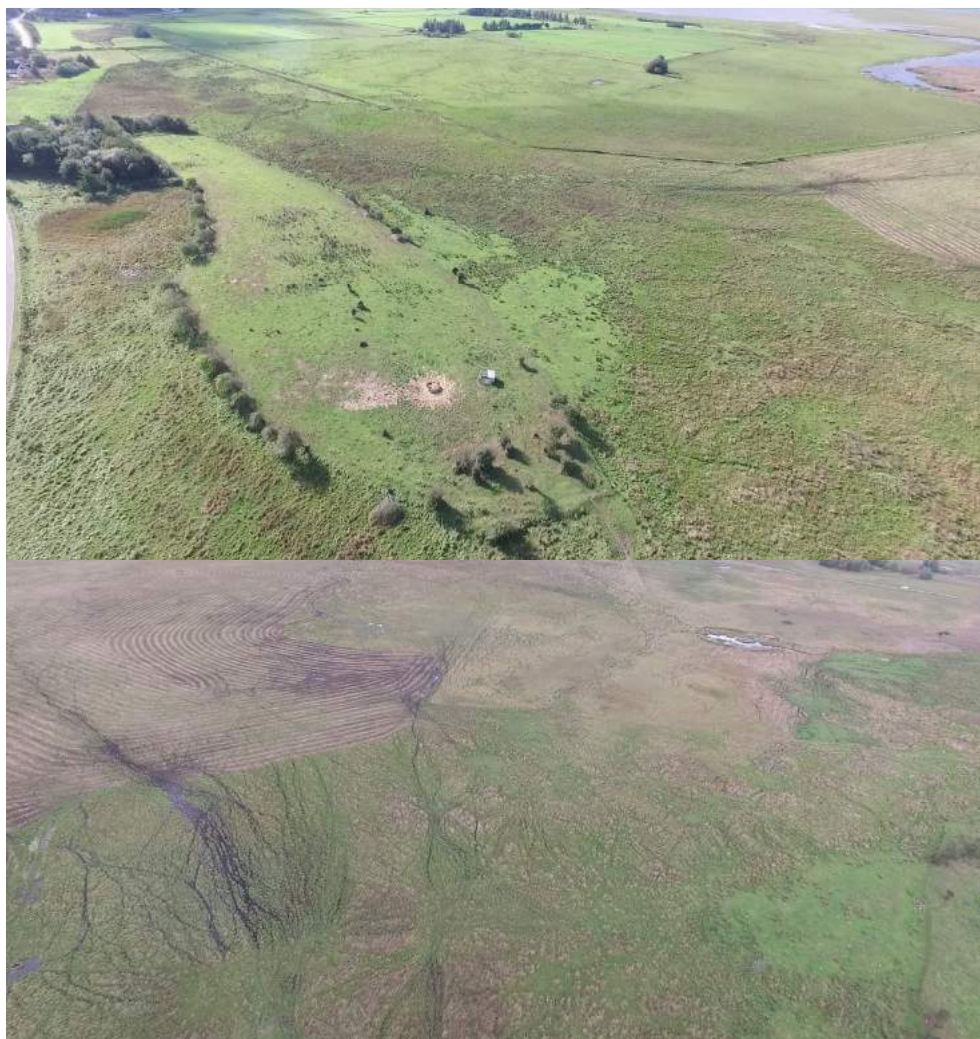
*Figur 6-64 Dronefotos, der viser delområde 8. På øverst ses området fra nord med delområdets bakke i forgrunden. På nederst foto ses delområdets nordvestlige del, hvor vandet løber i kreaturskabte stier. Området med høslæt er udenfor projektområdet (Foto: Torben Ebbensgaard).*

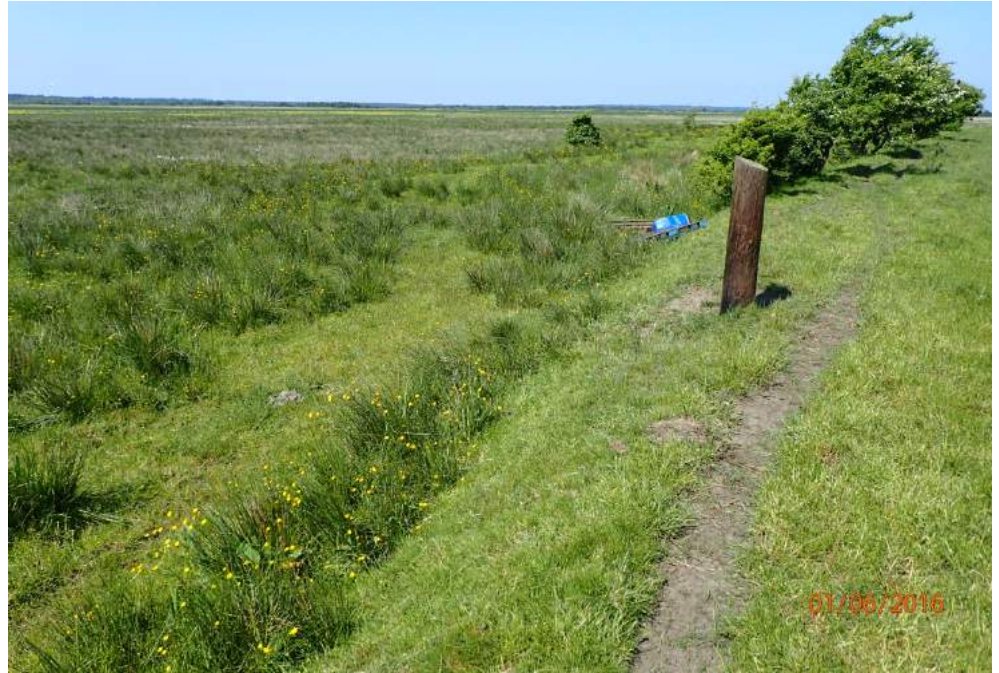
*Figur 6-65 Den nordøstlige del af delområde 8 omfatter en mindre bakke, der græsses sammen med den resterende del. Langs bakkens kant vokser engriflet hvidtjørn. (Foto: Torben Ebbensgaard).*

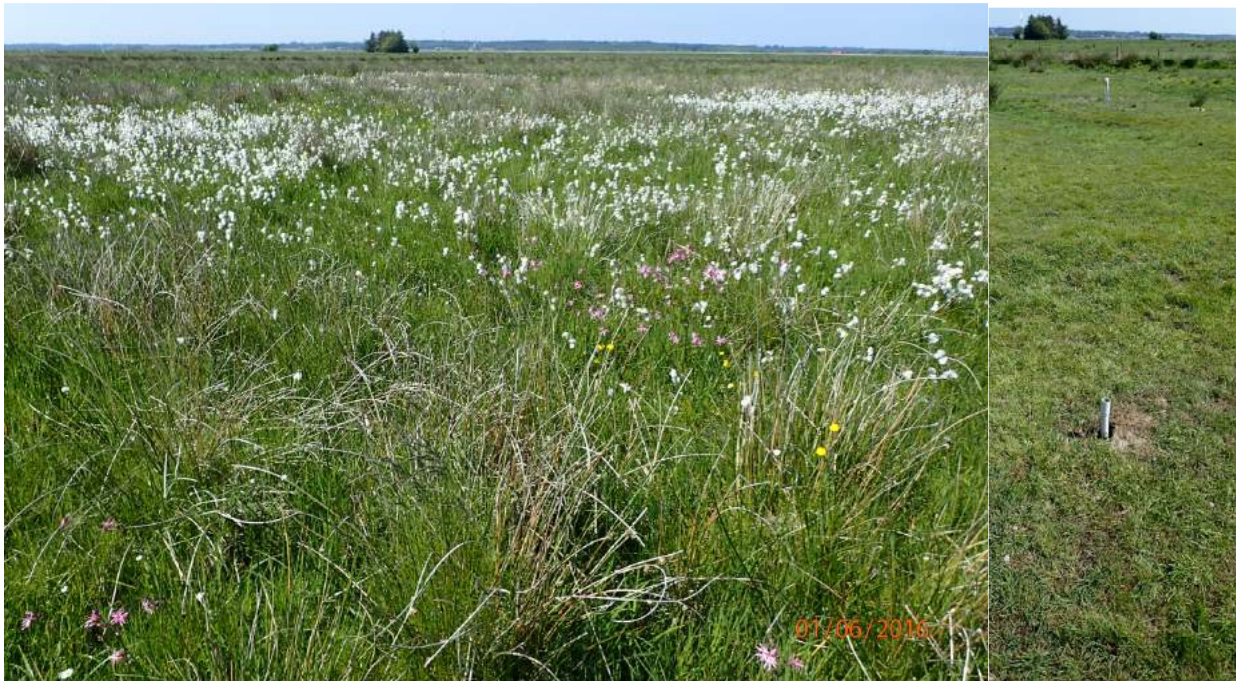
*Figur 6-66 Kær med dominans af smalbladet kæruld, lige vest for den højtliggende tunge, har pletvis rigkærspræg med trævlekrone, alm. star og spredte gøgeurter. Til højre ses pejlerørprofil mod vest og kanalen (Foto: Torben Ebbensgaard).*

Vest for og langs kanalen er tørt og tæt græsset. Dette område er som den højtliggende del mod nordøst og domineret af eng-rapgræs, rød svingel, kryb-hvene, bel-lis, mos-bunke og alm. rajgræs (se til højre på Figur 6-66).

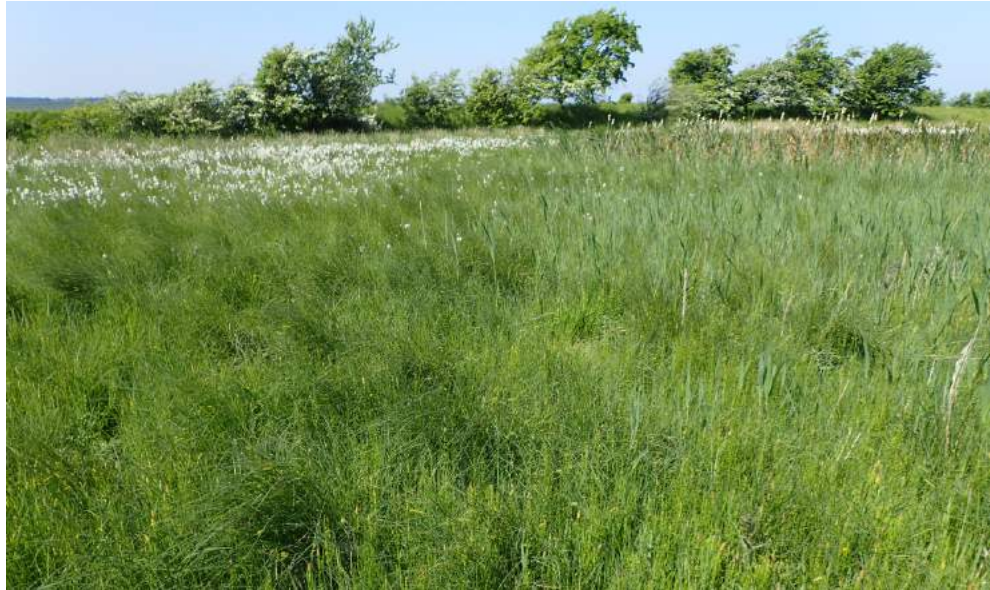
Figur 6-67 Også øst for det tørre areal ligger våde arealer med rigkærspotentialie.

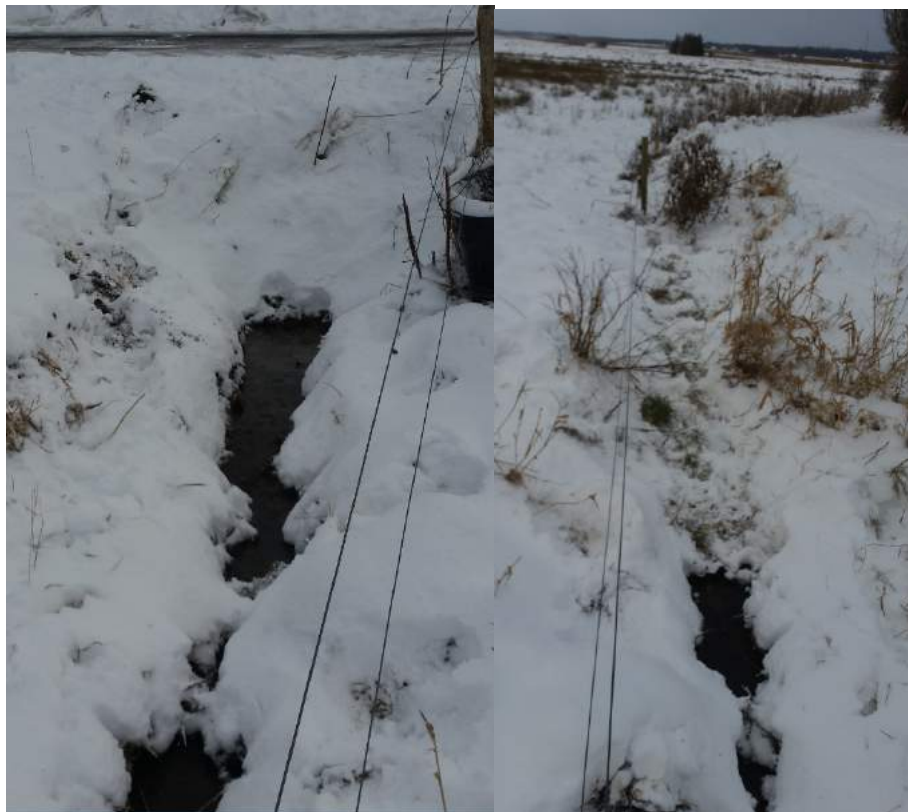
Figur 6-68

Ud over den markante kanal på tæt på 1 meters dybde løber en grøft med dræn- og/eller spildevand til området fra øst, som det vises på Figur 6-70. Grøften løber under vejen fra øst og "forsvinder" brat efter kun ca. 3 meter, som det fremgår af Figur 6-68.

Muligvis er der allerede lavet en rørføring, men lodsejeren i området fortalte at vandet ledes ud over området og er årsag til at det er så vådt. Dette kunne ikke fastslås med sikkerhed og bør undersøges til bunds i et evt. detailprojekt.

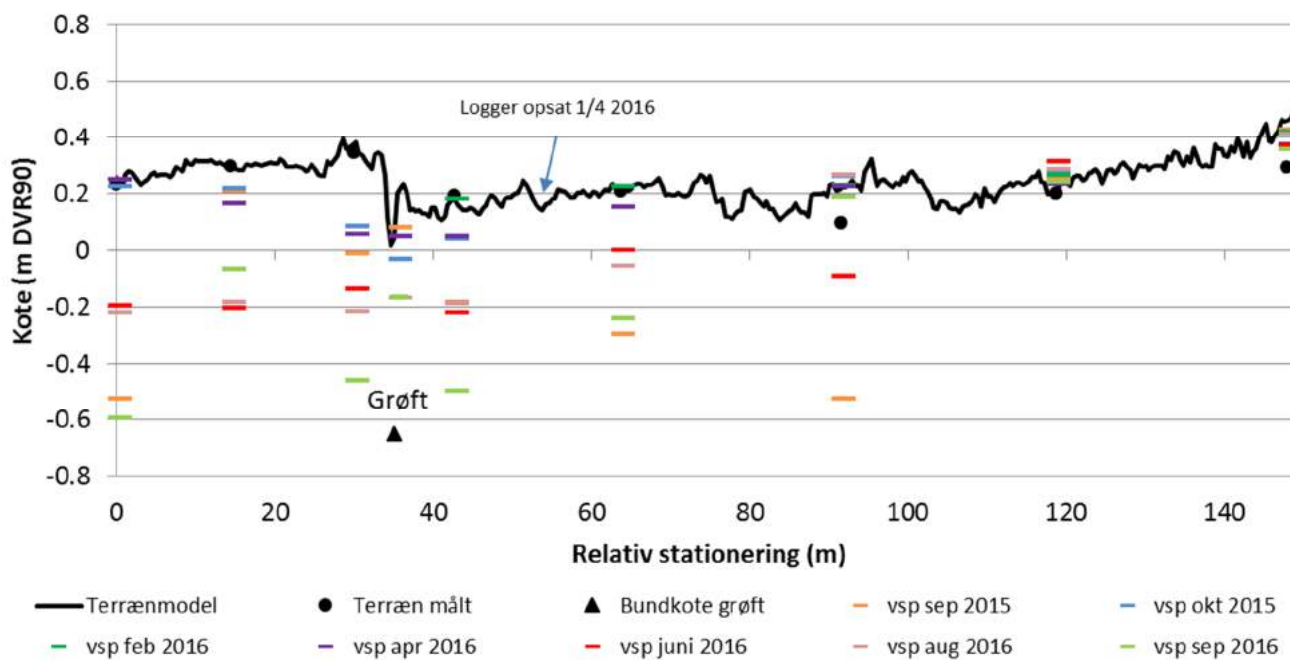
Figur 6-71 Pejleprofil i delområde 8 som viser stærkt svingende vandstand mod vest og permanent vand over terræn i de østlige dele.

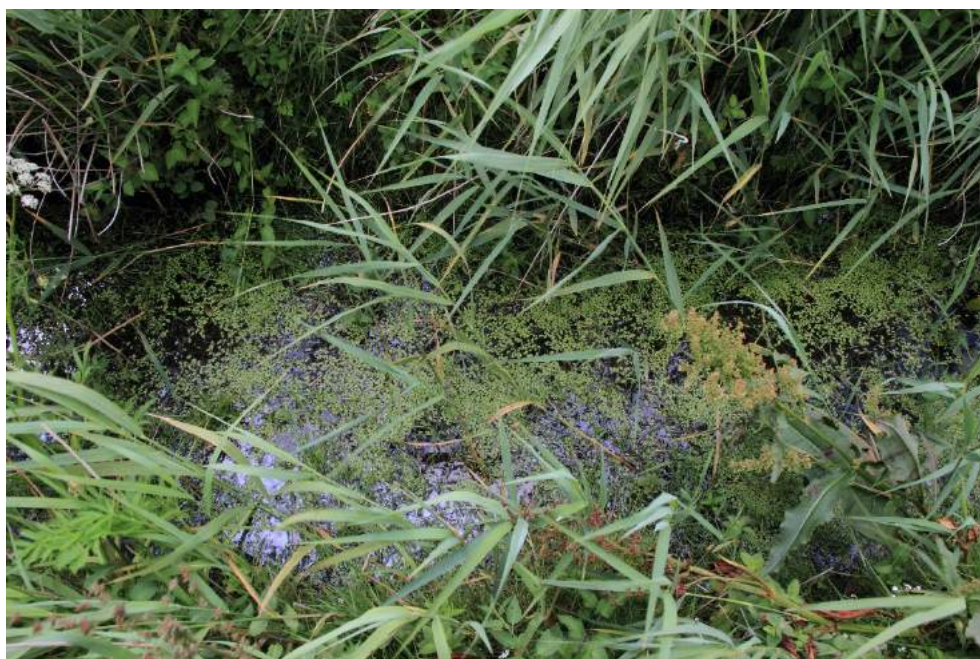
*Figur 6-74* Grøft, der løber i den nordlige del af delområde 9.

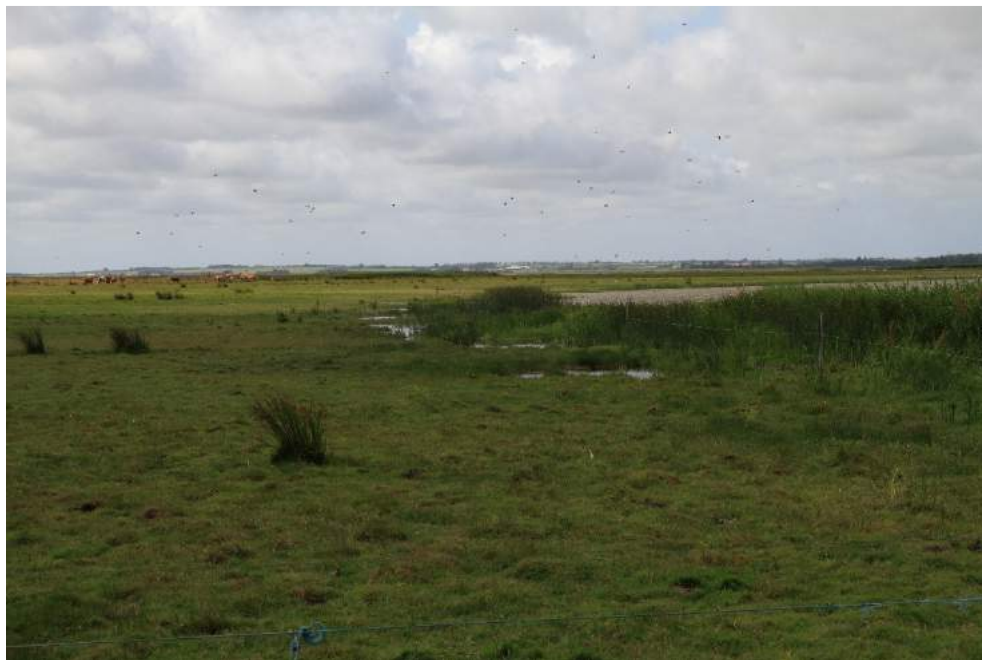
Figur 6-75 Overgangen fra delområde 9 til vandfladen i Vesløs Vejle.

Delområde 9 har generelt en fin græsset overgang til vandfladen i Vesløs Vejle (Figur 6-75), kaldet "blåt bånd". Potentielt kan trådhegnet flyttes nogle meter længere ud i vejen ved delområdets nordøstlige, således at denne del også bliver mere åben og giver engfuglene et bedre udsyn, når de færdes nær vejen. Det er dog samlet set en meget lille del af kyststrækningen i delområde 9, som det drejer sig om, og har kun lille betydning.

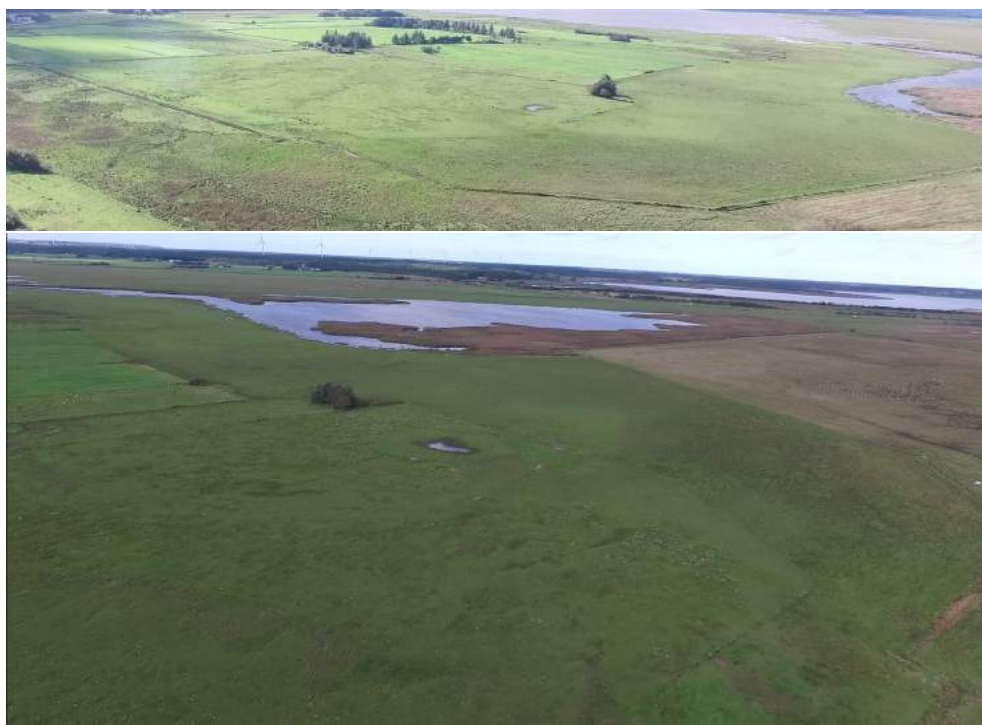
Figur 6-76 Dronefotos, der viser delområde 9 set fra nordøst (øverst) og sydøst (nederst). Centralt i hvert af de to fotos ses en samling træer og et mindre vandhul, der

*begge ligger uden for projektområdet. I 2014 ynglede engryle ved Vesløs Vejle nær projektområdet (øverste venstre hjørne på det nederste foto).*

Ved besigtigelsen (15. juli 2015) rastede/fouragerede mange fugle (bl.a. strand-skade, grågås, stære og gråand) på lokaliteten. Delområdet huser flere ynglepar af rødben, og delområdets vestlige grænse er nær det område, hvor der er registreret ynglende engryle i 2014 (Nielsen, 2016) Figur 6-76.

Som det ses af Figur 6-76 og Figur 6-77, er der en samling træer nær grænsen til delområde 9. Selvom det er udenfor nærværende projekt, anbefales det, at træerne fjernes. Træerne kan fungere som udkigspost for rov- og kragefugle, og kan således være med til at øge prædationstrykket på engfuglene samt deres æg og unger.

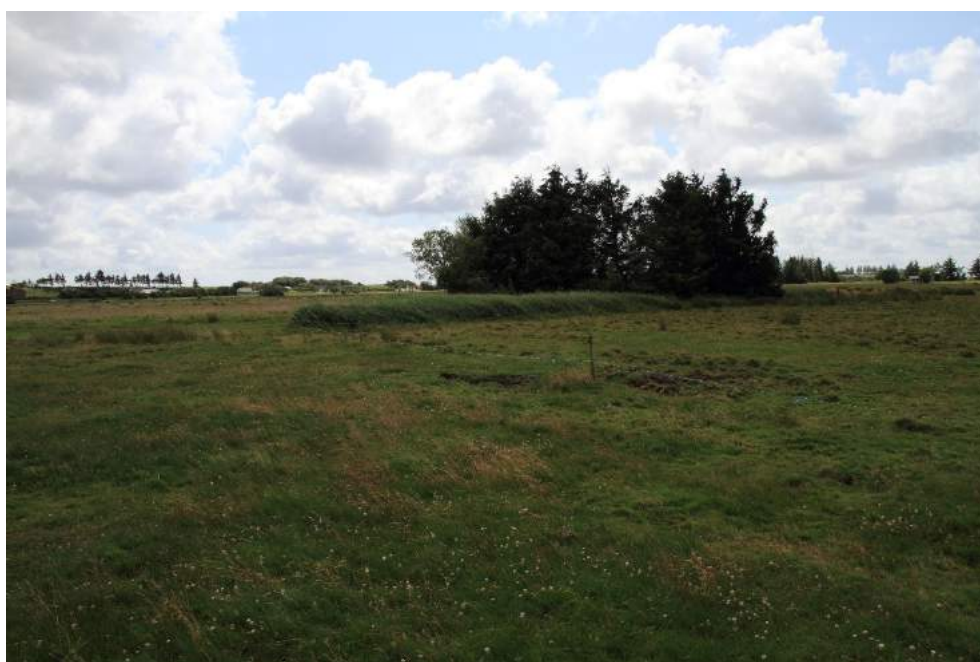
*Figur 6-77 Den sydlige del af delområde 9. Centralt i fotoet ses en samling træer, der vokser umiddelbart syd for projektområdet. Af hensyn til engfuglene bør træerne fjernes, da de tjener som udkigspost for rov- og kragefugle og samtidig fungerer som skjul for ræv og andre rovdyr.*

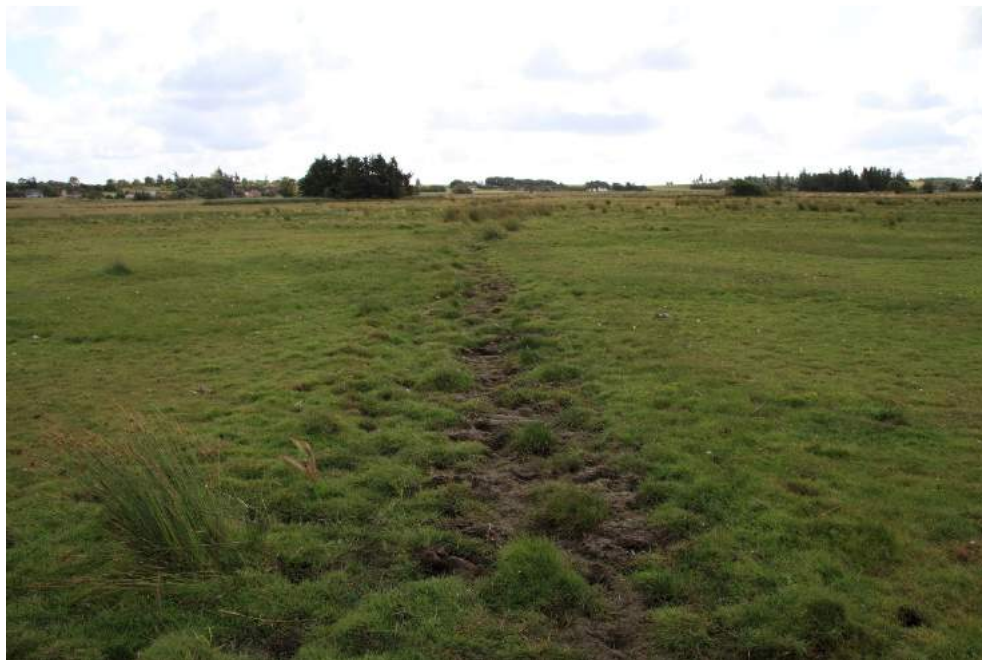
Figur 6-78 Rende/grøft, der forløber fra projektområdets sydlige grænse mod nord til Vesløs Vejle. Fotoet er taget fra Vesløs Vejle mod syd.

I projektområdets nordvestlige del løber en smal rende (Figur 6-78), der udmunder i Vesløs Vejle (Figur 6-79). Renden vurderes at have begrænset drænende effekt i nærområdet, men til gengæld kan den ændres en smule og dermed være med til at holde vand i engen og skabe et mere heterogent habitat. Det foreslås derfor at dele af renden proppes til, mens andre dele uddybes en smule og udvides, så vandet tilbageholdes i småsøer/skrab til gavn for engfuglene.

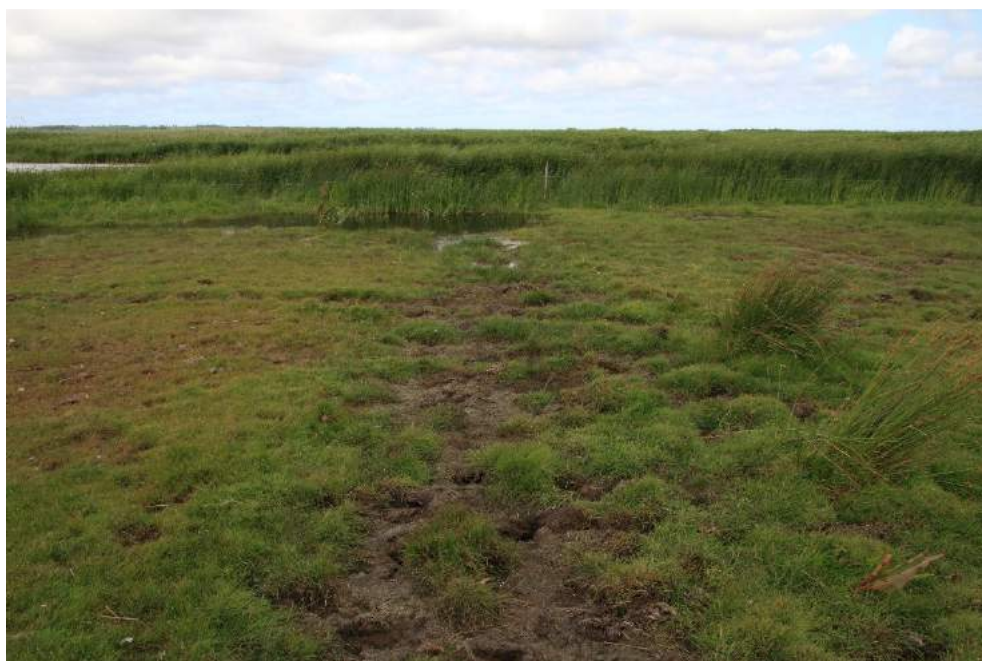
Figur 6-79 Rende, der forløber fra projektområdets sydlige grænse mod nord til Vesløs Vejle. Fotoet viser den nedre (nordlige) del af renden inden den løber ud i Vesløs Vejle.

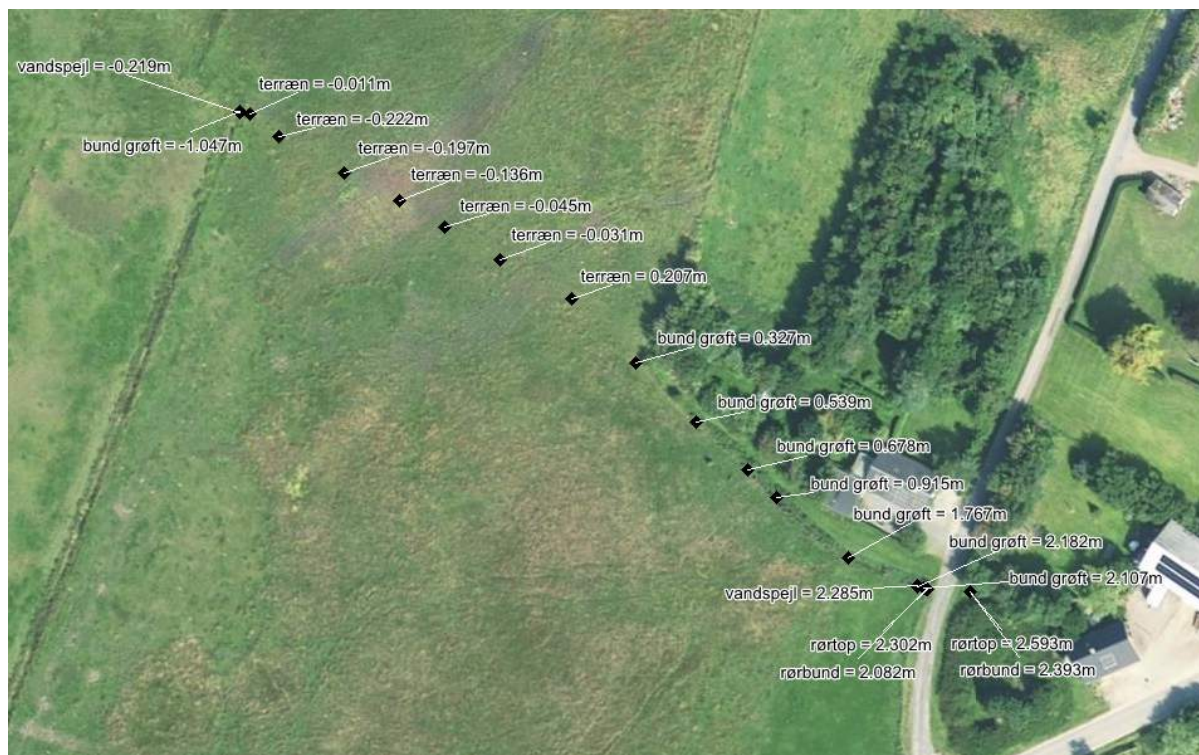
Figur 7-6 Supplerende opmålinger i delområde 8 foretaget d. 01.05.2017.

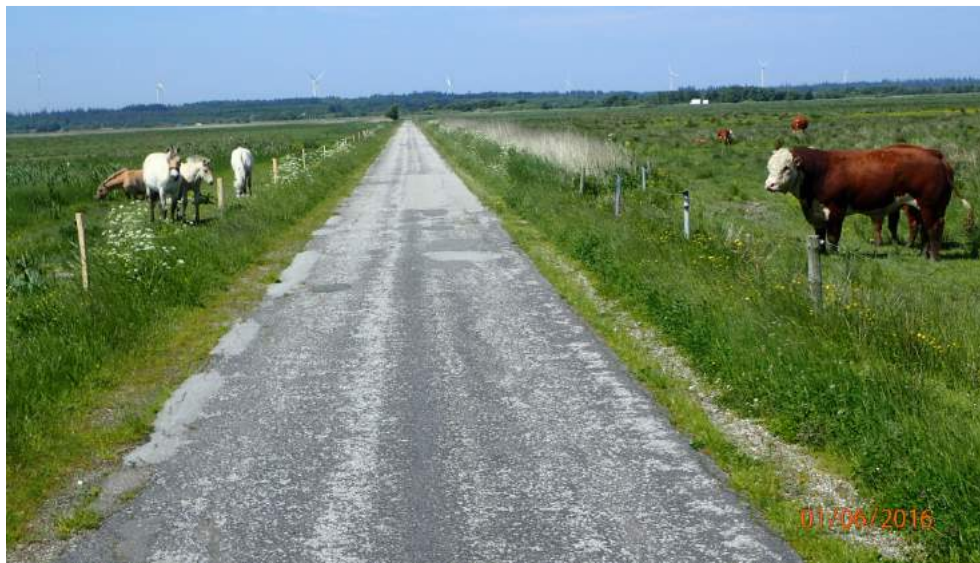
*Figur 7-8 Vesløs Vejle Vej går midt gennem området. Nedlægning af vejen vil mindske forstyrrelse og fjerne en barriere mod de naturlige vandbevægelser.*

- › Nedlægning af Vesløs Vejle Vej. Vejen udgør en barriere for de naturlige vandstandsfluktuationer, og der er nu og da forslag om at fjerne vejen og derved genskabe de naturlige oversvømmelsesperioder, også på vejens nordside.
- › Træer umiddelbart syd for delområde 9 bør fjernes.
- › Forlængelse af drængrøft, som løber ind i delområde 8 mod øst, til kanalen, som beskrevet i afsnit 7.8.
- › Slusedriften optimeres med henblik på engfugleforvaltning.

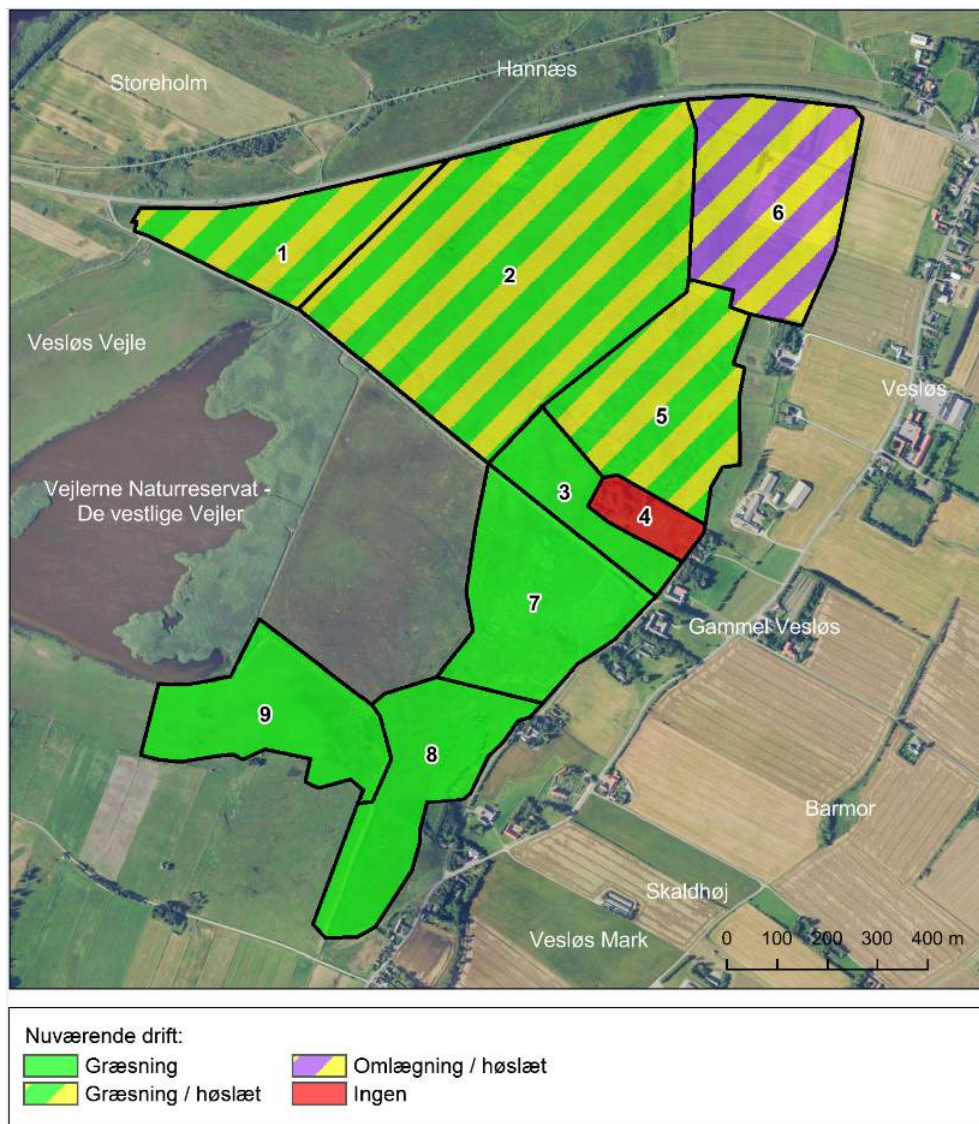
Figur 8-2 Kort over nuværende drift i projektområdet.
