UNDERSØGELSE AF NATUR OG VANDSTANDSFORHOLD VED TØMMERBY FJORD

TEKNISKE, BIOLOGISKE OG HYDROLOGISKE FORUNDERSØGELSER I NATURA 2000

PROJEKTNR. A053799-006
VERSION 1.0
UDGIVELSESDATO 30. april 2015
UDARBEJDET Torben Ebbensgaard, Mette Lindgaard, Minna Simonsen og Bo Christensen
FOTOS Torben Ebbensgaard og Mette Lindgaard
KONTROLLERET Signe Nepper Larsen
GODKENDT Torben Ebbensgaard

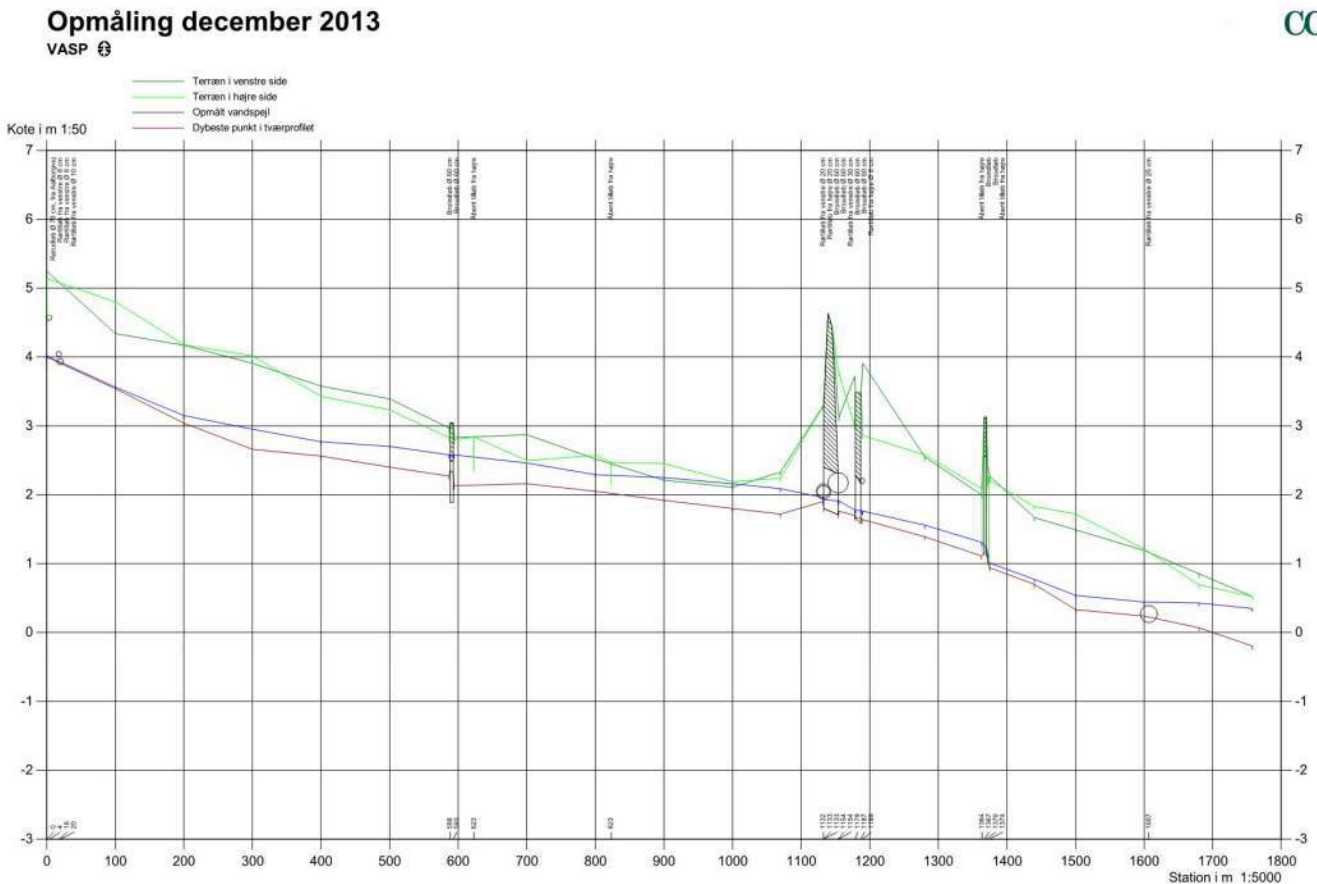
Figur 4-5 Opmåling af Trædejordsgrøften gengivet som længdeprofil

Der findes en opmåling af en række tværprofiler og mellempunkter af Trædejordsgrøften fra december 2013. Denne er gengivet som et længdeprofil på Figur 4-5.

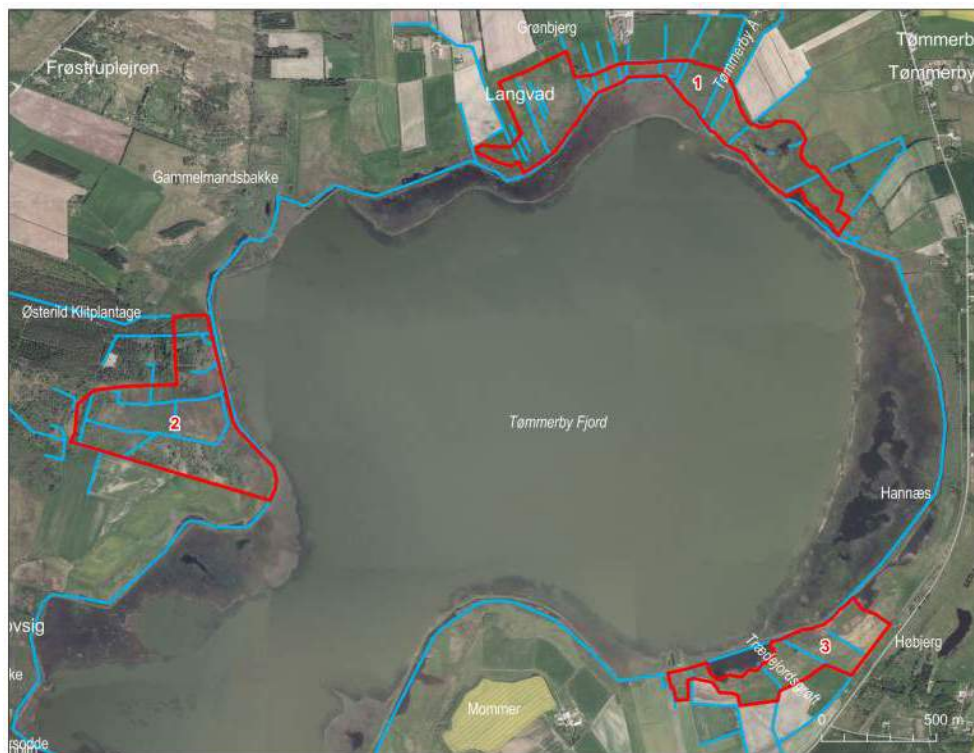
Figur 4-6 Vandløb, grøfter og grøblerender inden for projektområdet. Projektområderne nord (1), vest (2) og sydøst (3).

Der er ud fra historiske kort, luftfoto, højdemodeller, og observationer i felten optegnet forløb af vandløb, grøfter, kildevæld/vanddækkede flader, samt formodede placeringer af dræn inden for projektområdet. På Figur 4-6 er vist de optegnede vandløb og grøfter for hele projektområdet. Disse bliver kommenteret mere i detaljer i kapitel 6 ved gennemgang af delområder.

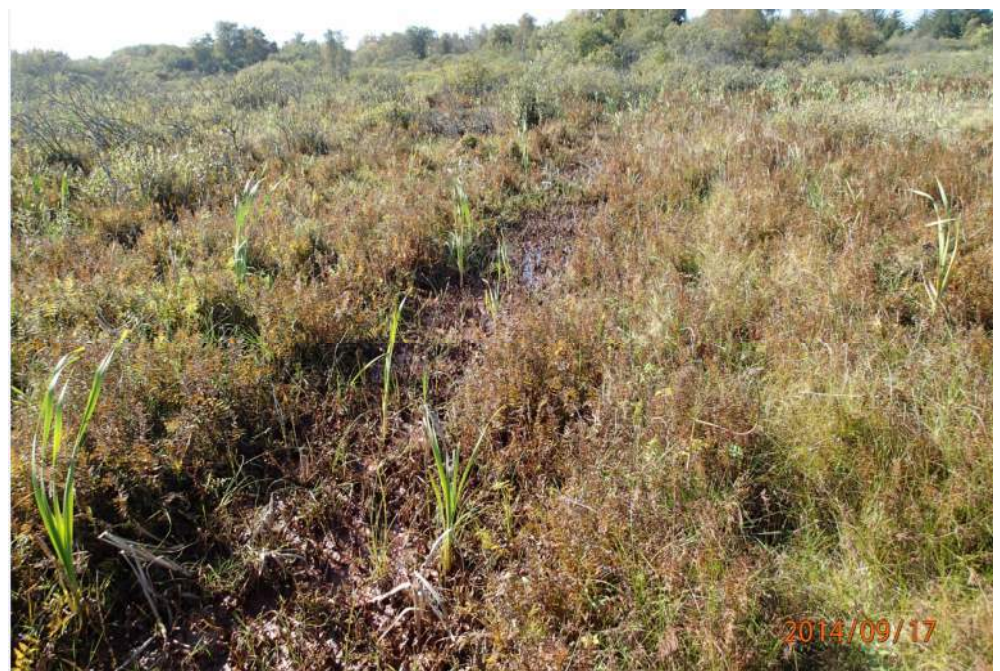
Figur 6-24 Mellem delområde 9 og 10, syd for kildevældet (kortlagt som hængesæk) ligger en østvest-vendt, gammel overfladisk grøft.

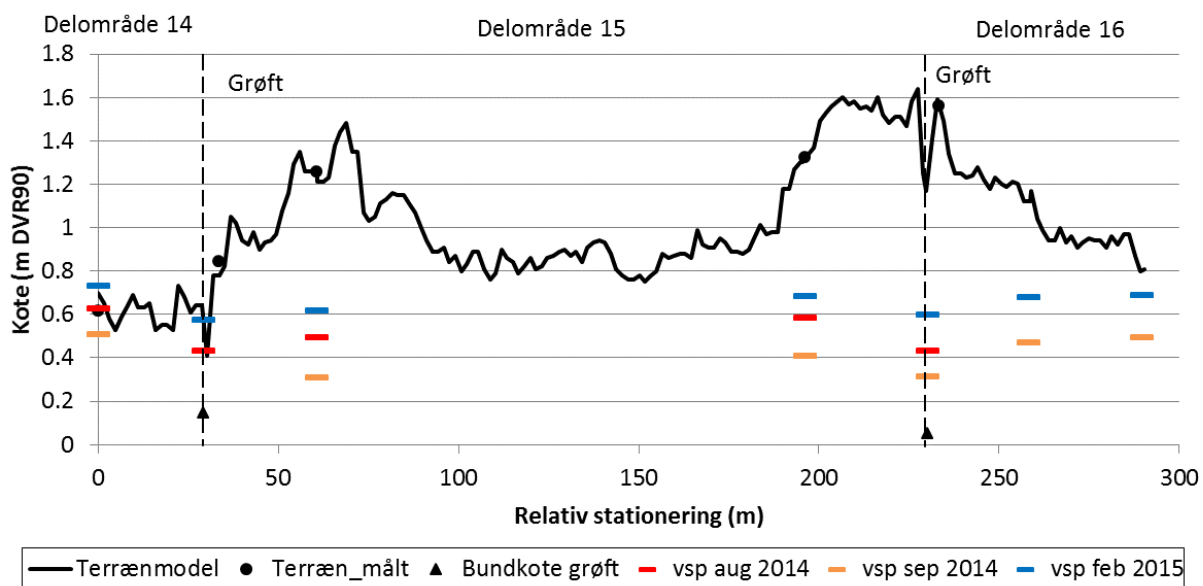
Figur 6-41 Sydvest-nordøst pejleprofil i delområde 14, 15 og 16 med målte vandspejl (vsp) i pejlerør og grøfter.

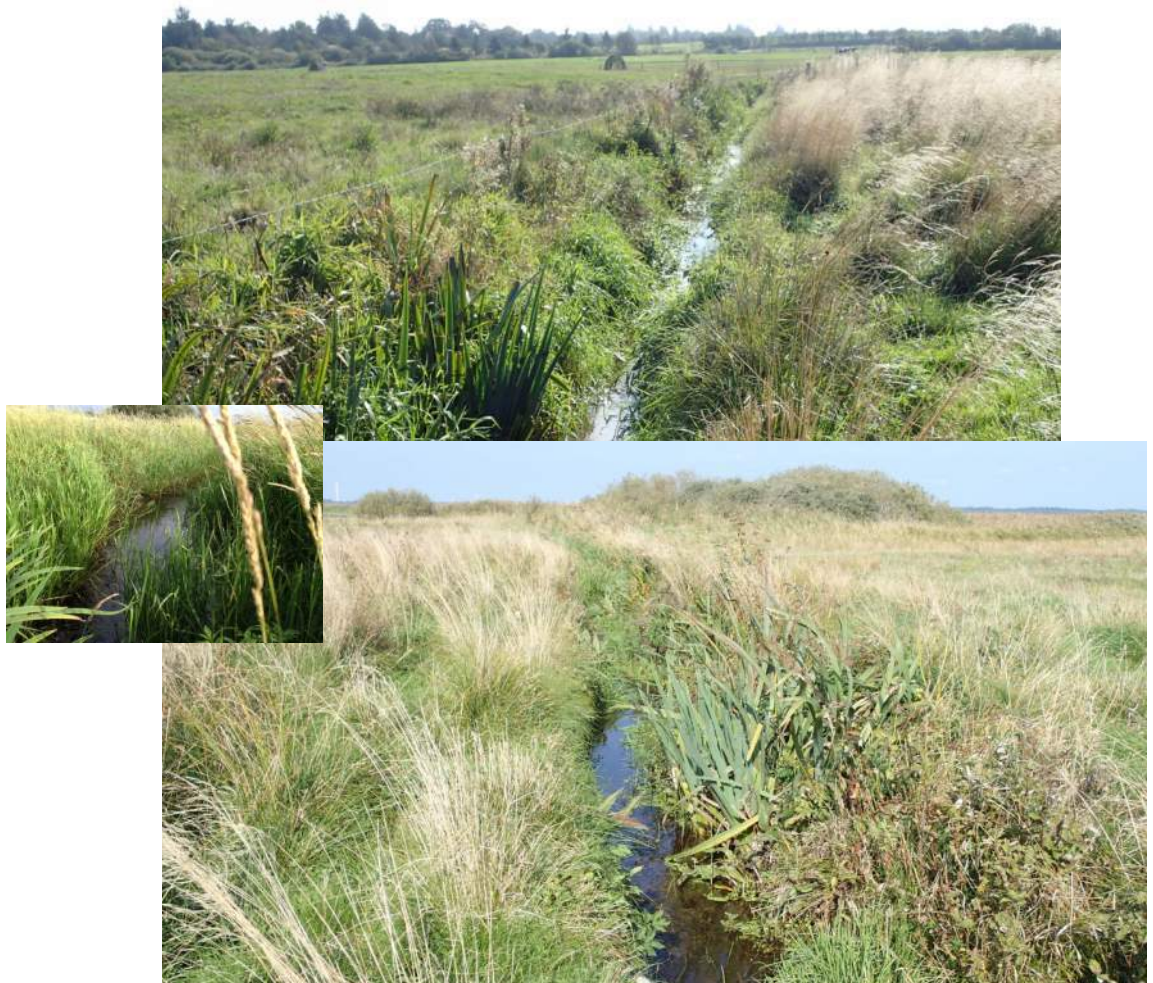
Figur 6-42 *Trædejordsgrøften mellem delområde 14 og 15 er ca. 70 cm dyb og vandfyldt i juli måned. Øverst set mod sydøst og nederst mod nord-vest.*

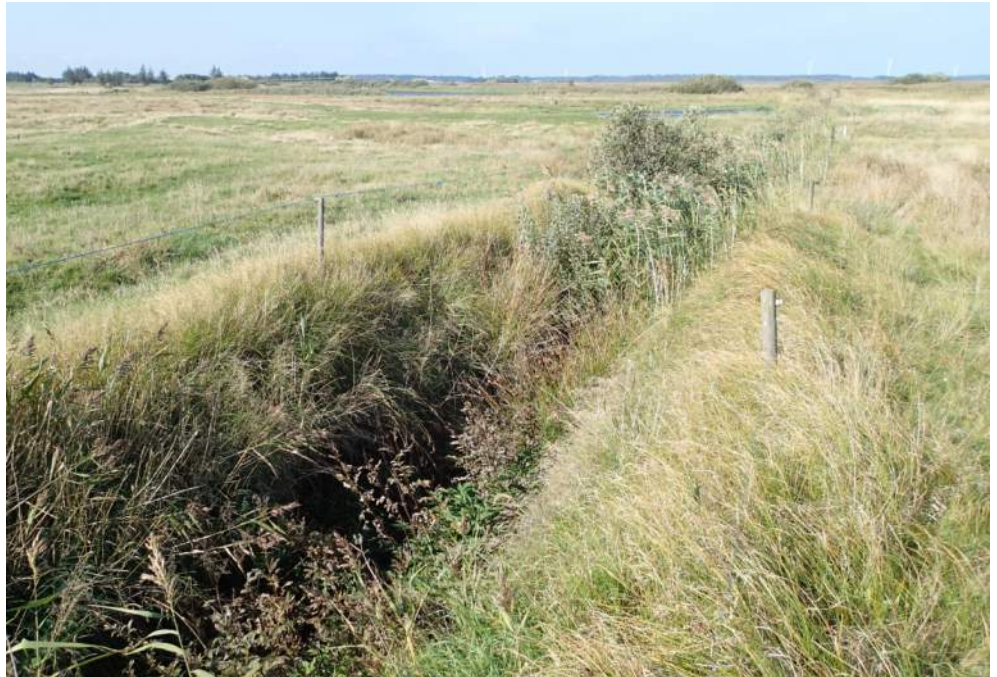
Figur 6-44 Den 1,5 meter dybe grøft på grænsen mellem delområde 15 og 16, set mod nordvest, ud mod Tømmerby Kanal og – Fjord.

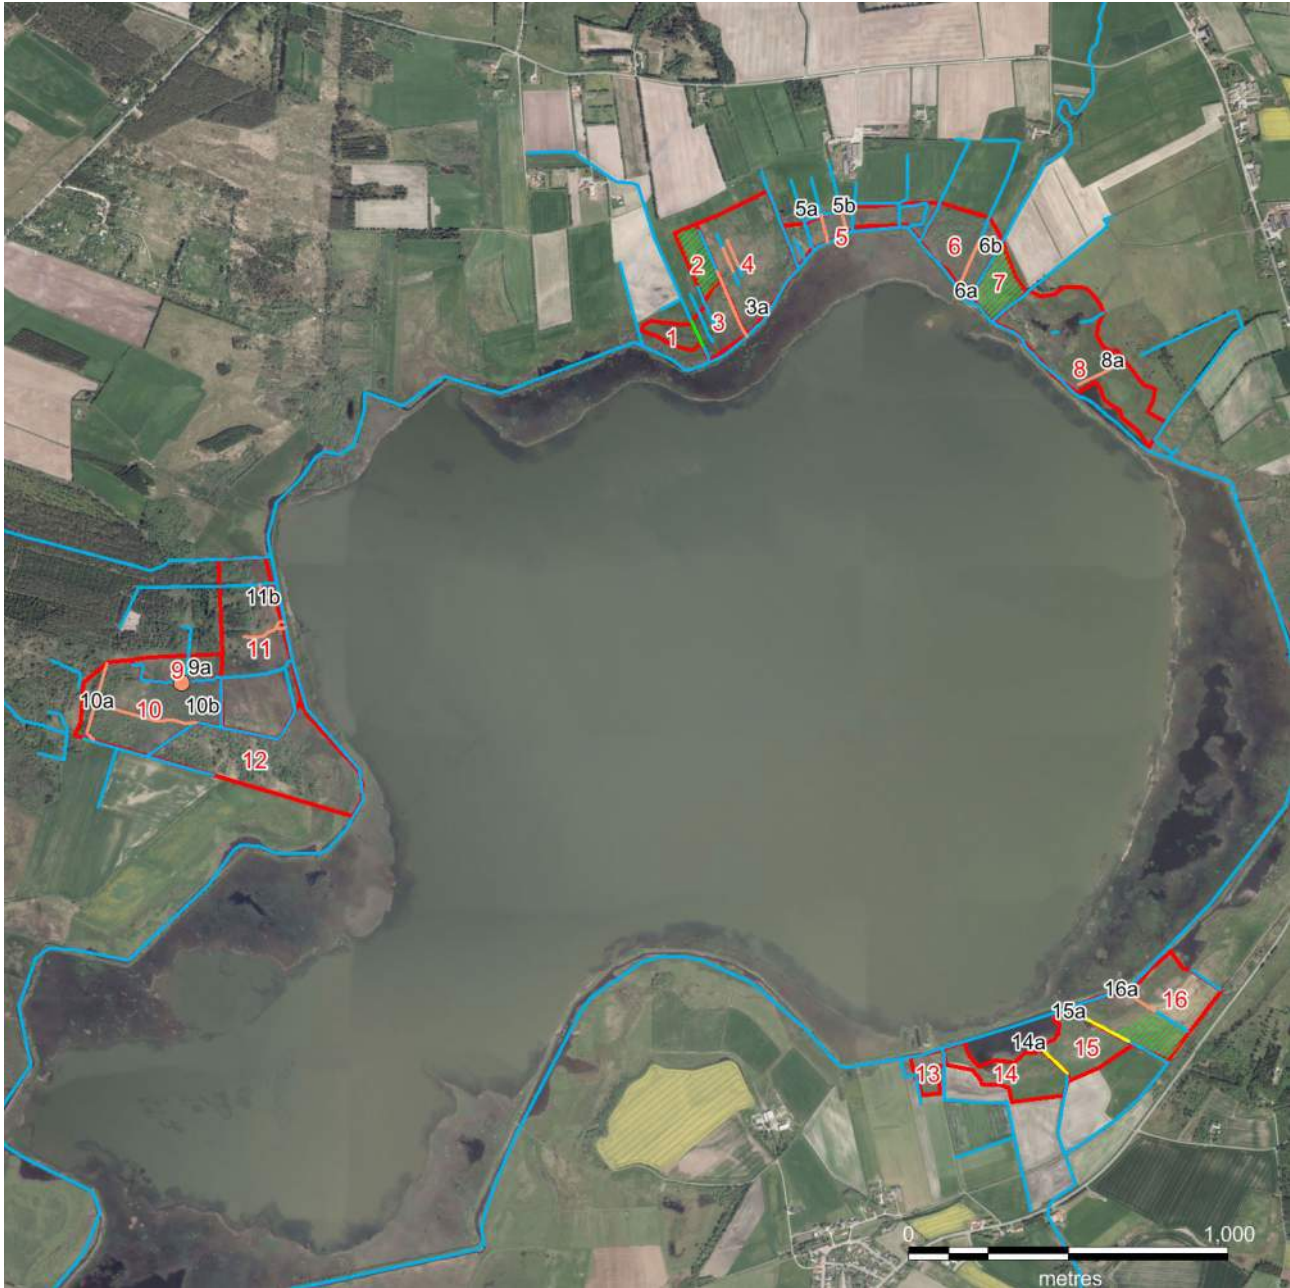
Figur 7-3 *Oversigt over projektforslag (okker=grøft sløjfes, gul=bund hæves, prik=afbrydelse, grøn skravering=dræn afbrydes)*

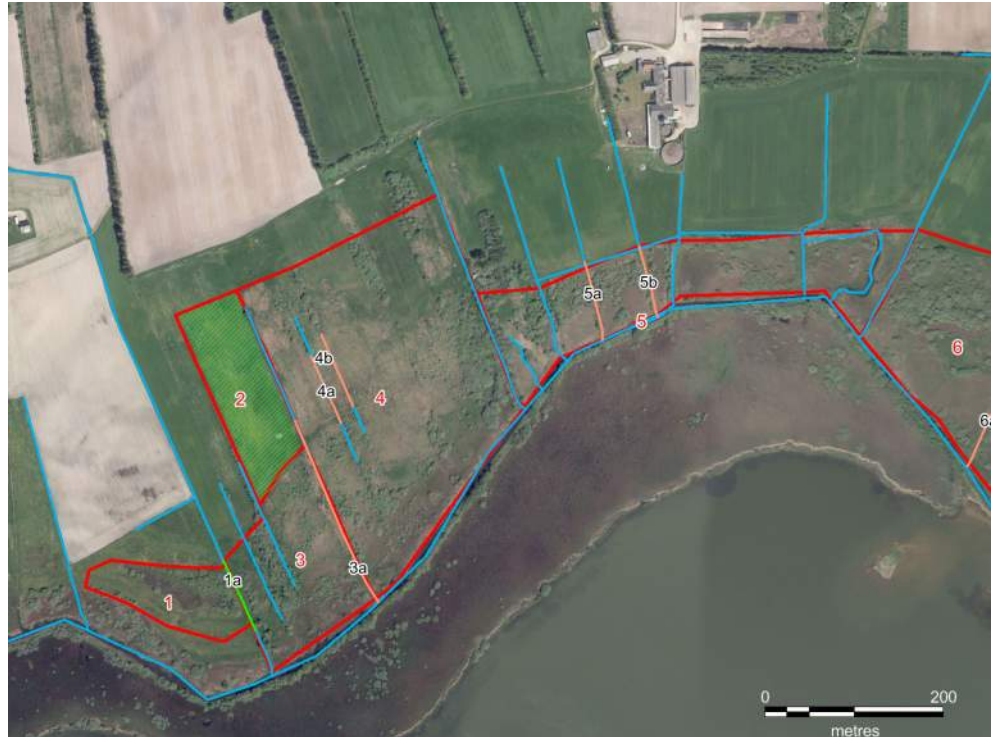
Figur 7-4 Foreslåede tiltag i delområde 1-5 (okker=grøft sløjfes, grøn=grøft rørlægges, grøn skravering=mulige dræn)

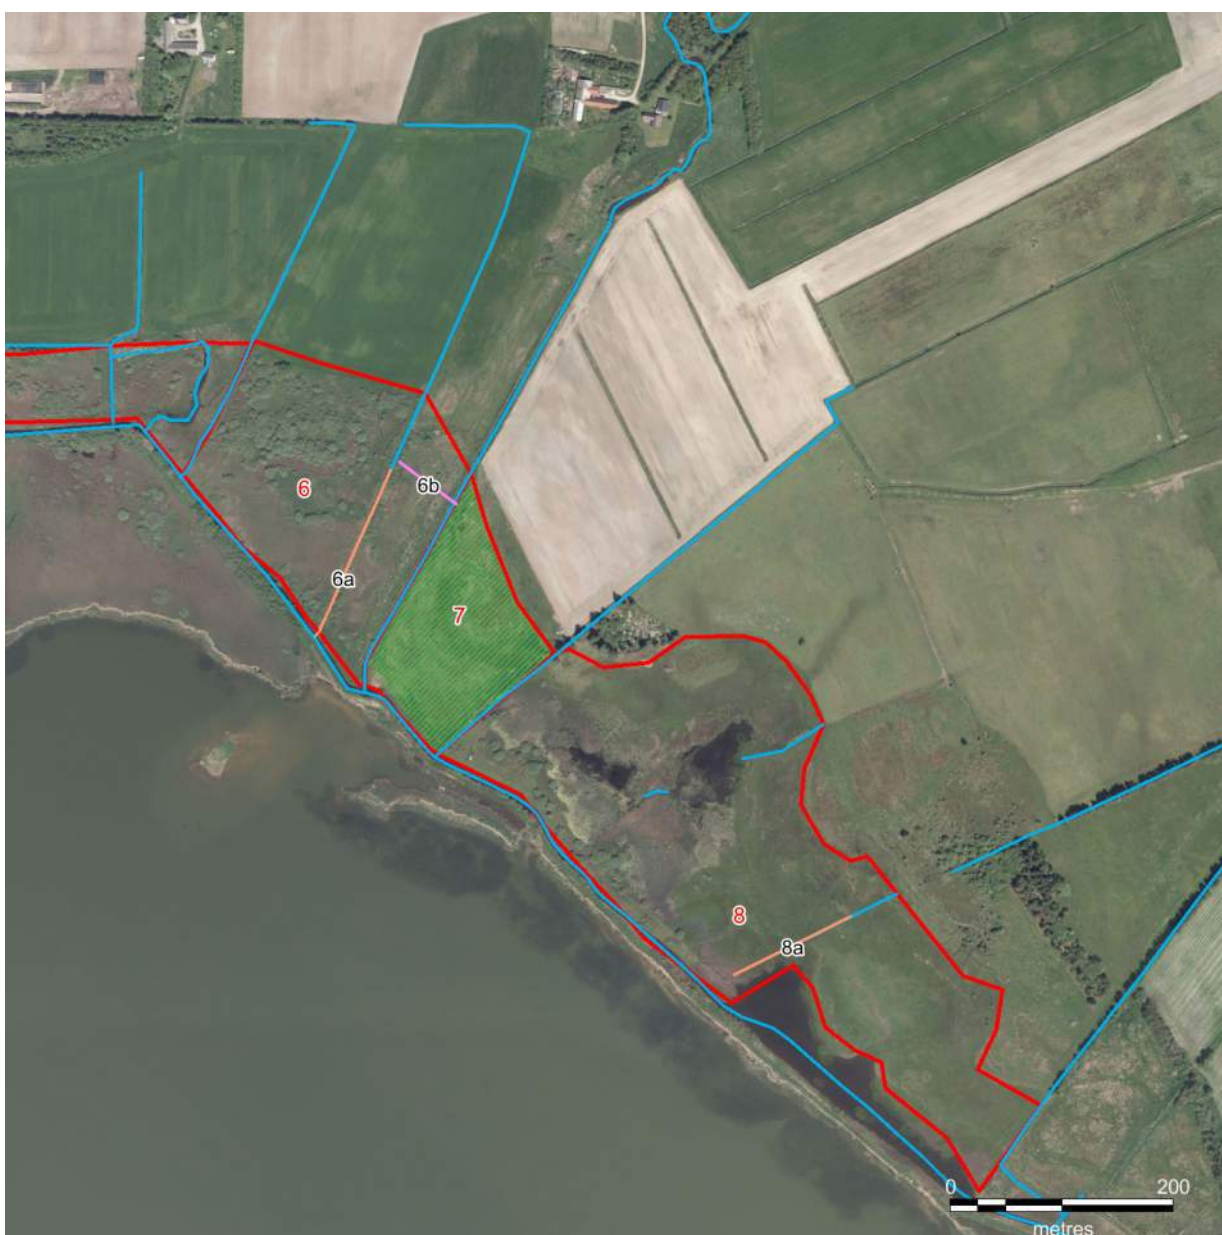
Figur 7-5 Foreslåede tiltag i delområde 6-8 (okker=sløjfet grøft, lilla=ny grøft, skraveret grøn=dræn sløjfes)

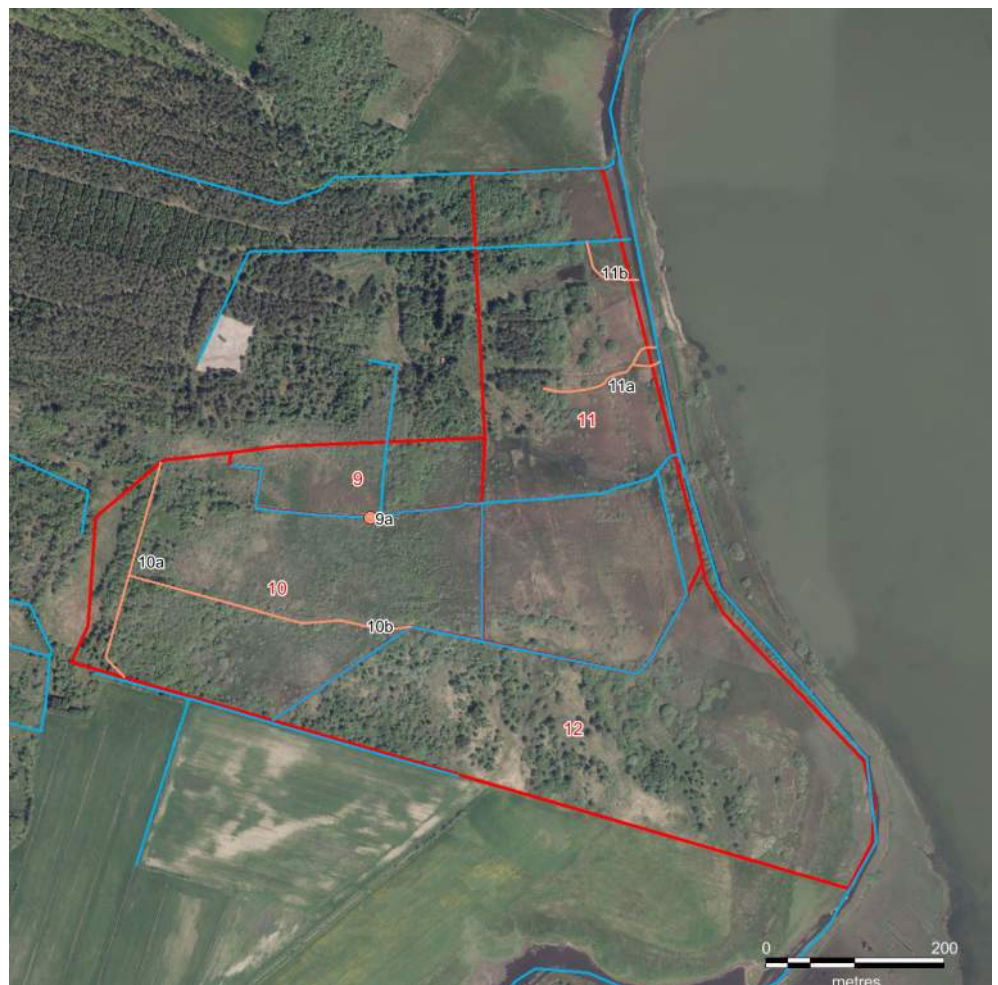
Figur 7-6 Foreslåede tiltag i delområde 9-12 (okker=sløjfet grøft)

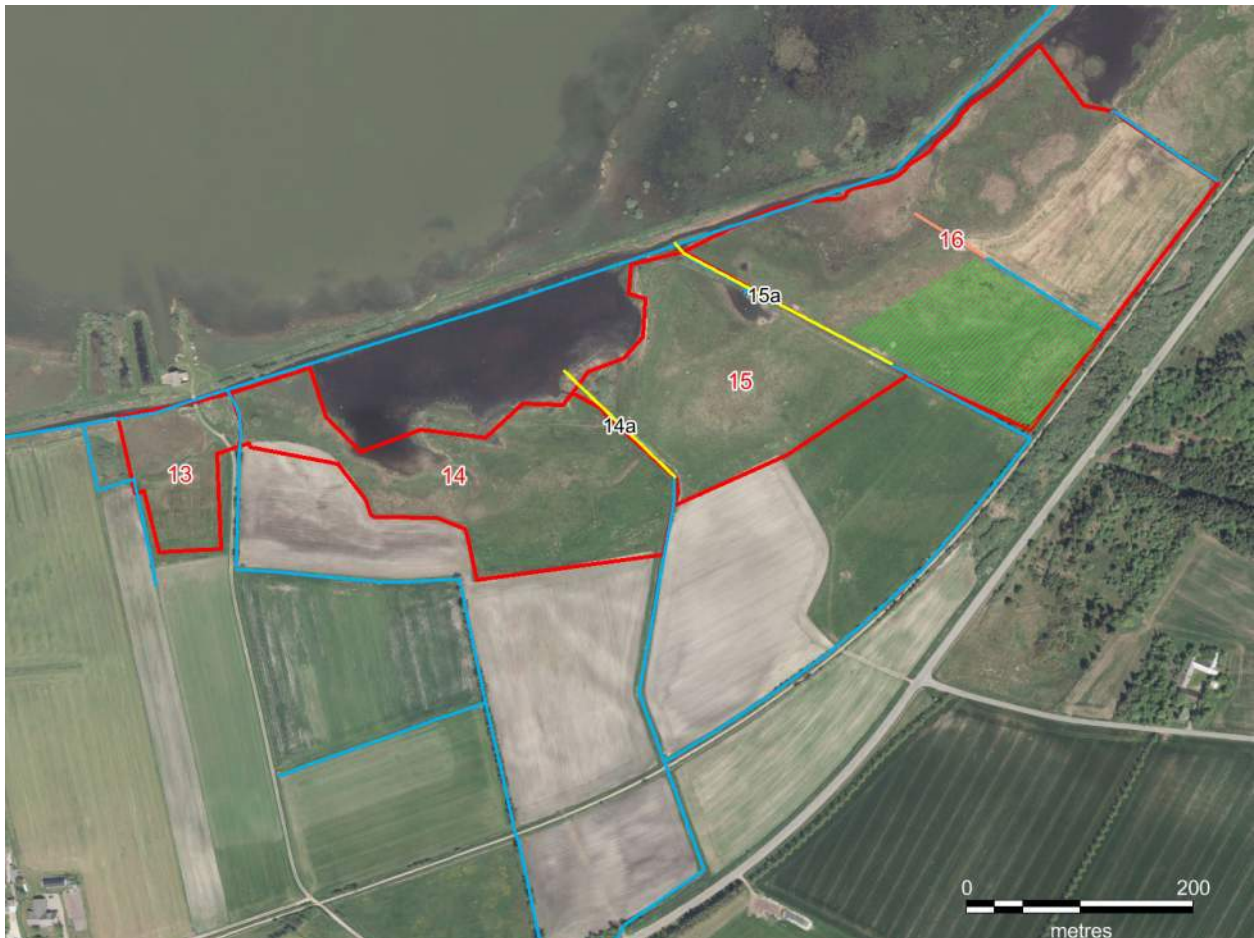
Figur 7-7 Foreslåede tiltag i delområde 13-16 (okker=grøft sløjfes, gul=bund hæves).
