# THISTED KOMMUNE

## Hydrologiprojekt Østerild Fjord

## Teknisk og biologisk forundersøgelse til etablering af naturlige vandstandsforhold i naturtyper i den indre del af Østerild Fjord

November 2016  
Rev. 01  
Projekt: 31.1015.02

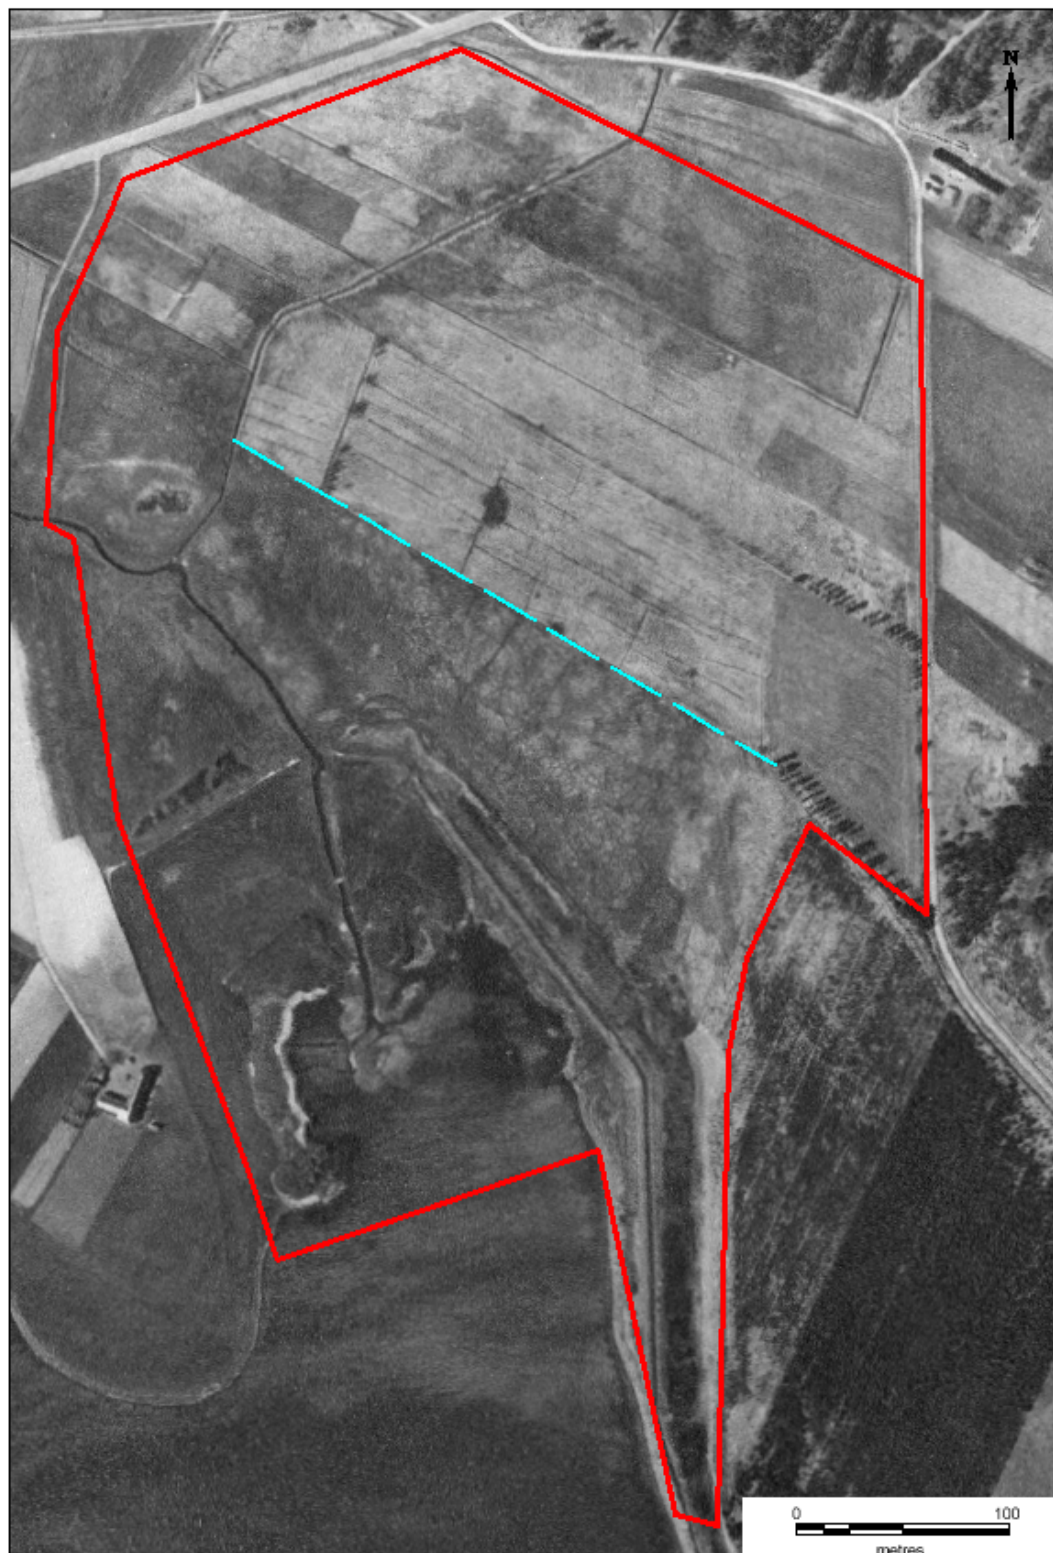
Figur 8 Flyfoto 1954. Stiplet blå linje markerer overgang mellem tagrør syd for linjen, og dyrkede arealer nordfor.

På flyfoto fra 1954, så tages der slæt i den nordlige del af projektområdet. Der er tydelig overgang til rørskov (blå linje på figur 8) i den ugrøftede del af projektområdet.

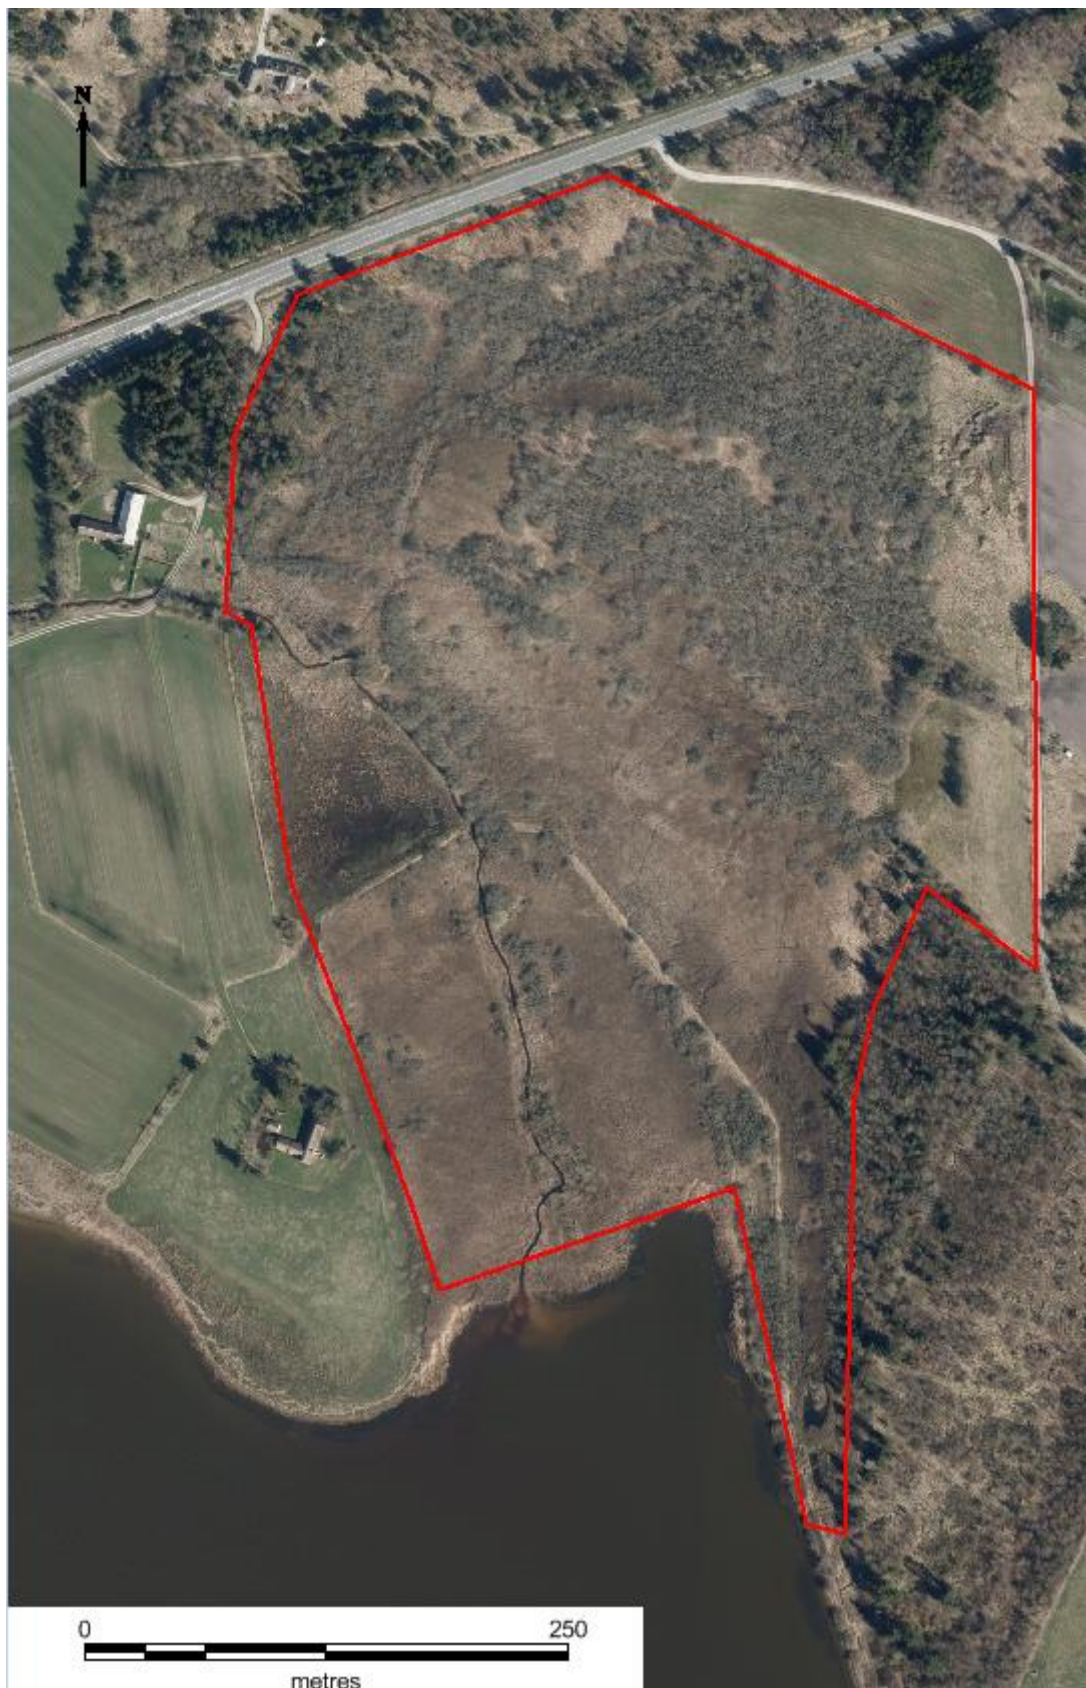
Figur 9. Flyfoto 2016. Store dele af projektområdet fremstår i dag som pilekrat og tagrørsump.

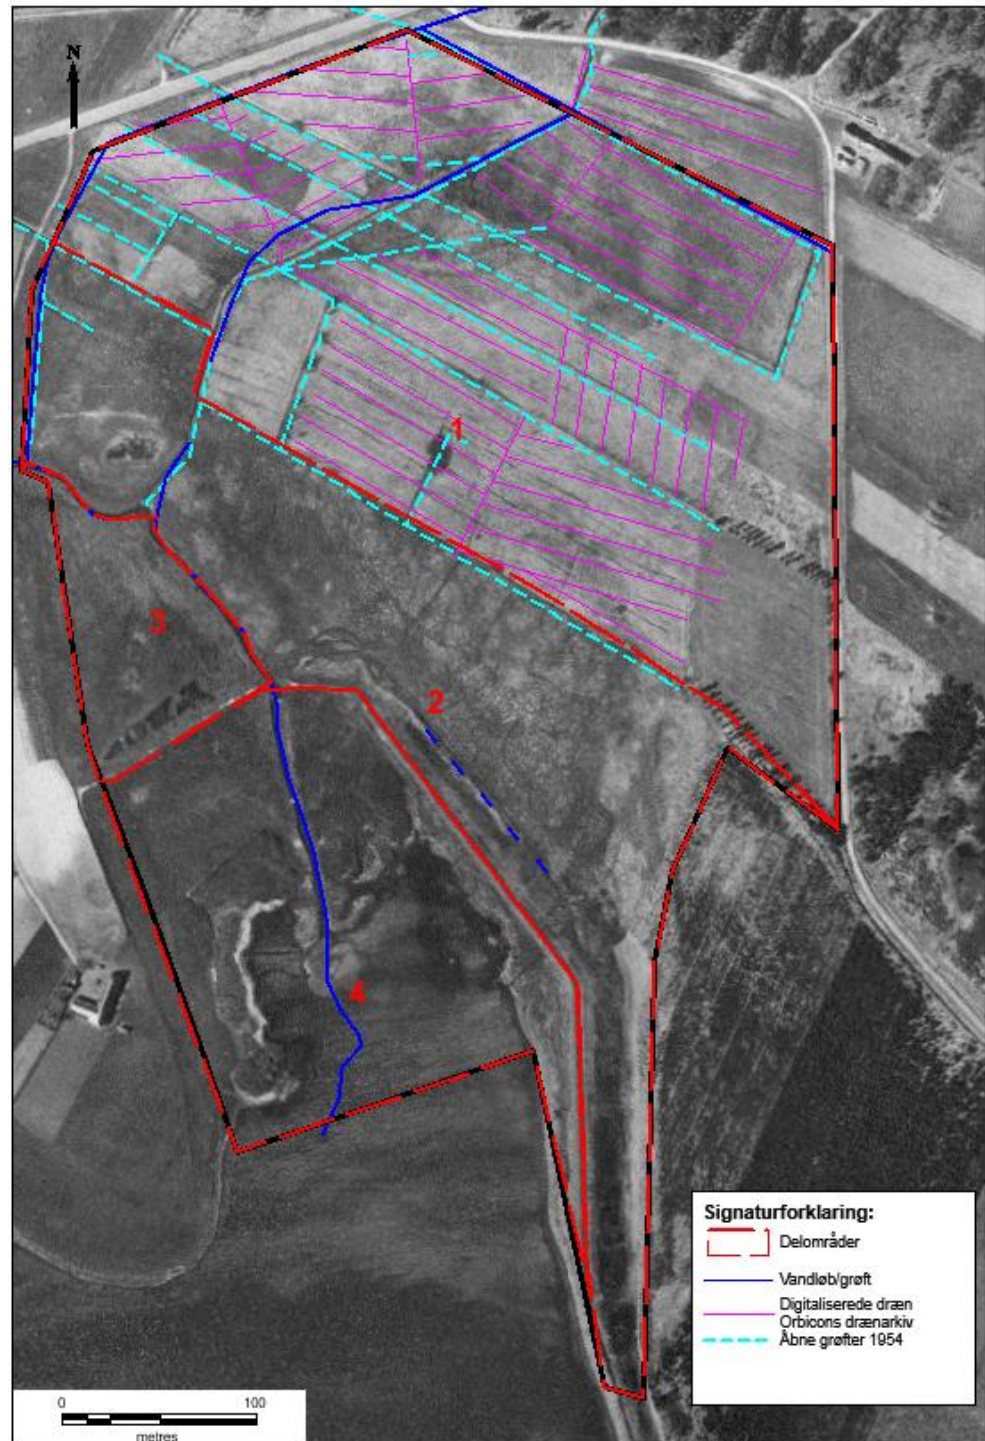
Figur 10 Digitaliserede dræn og grøfter på baggrund af flyfotos (1954) og drænkort fra Orbicons drænkortarkiv.

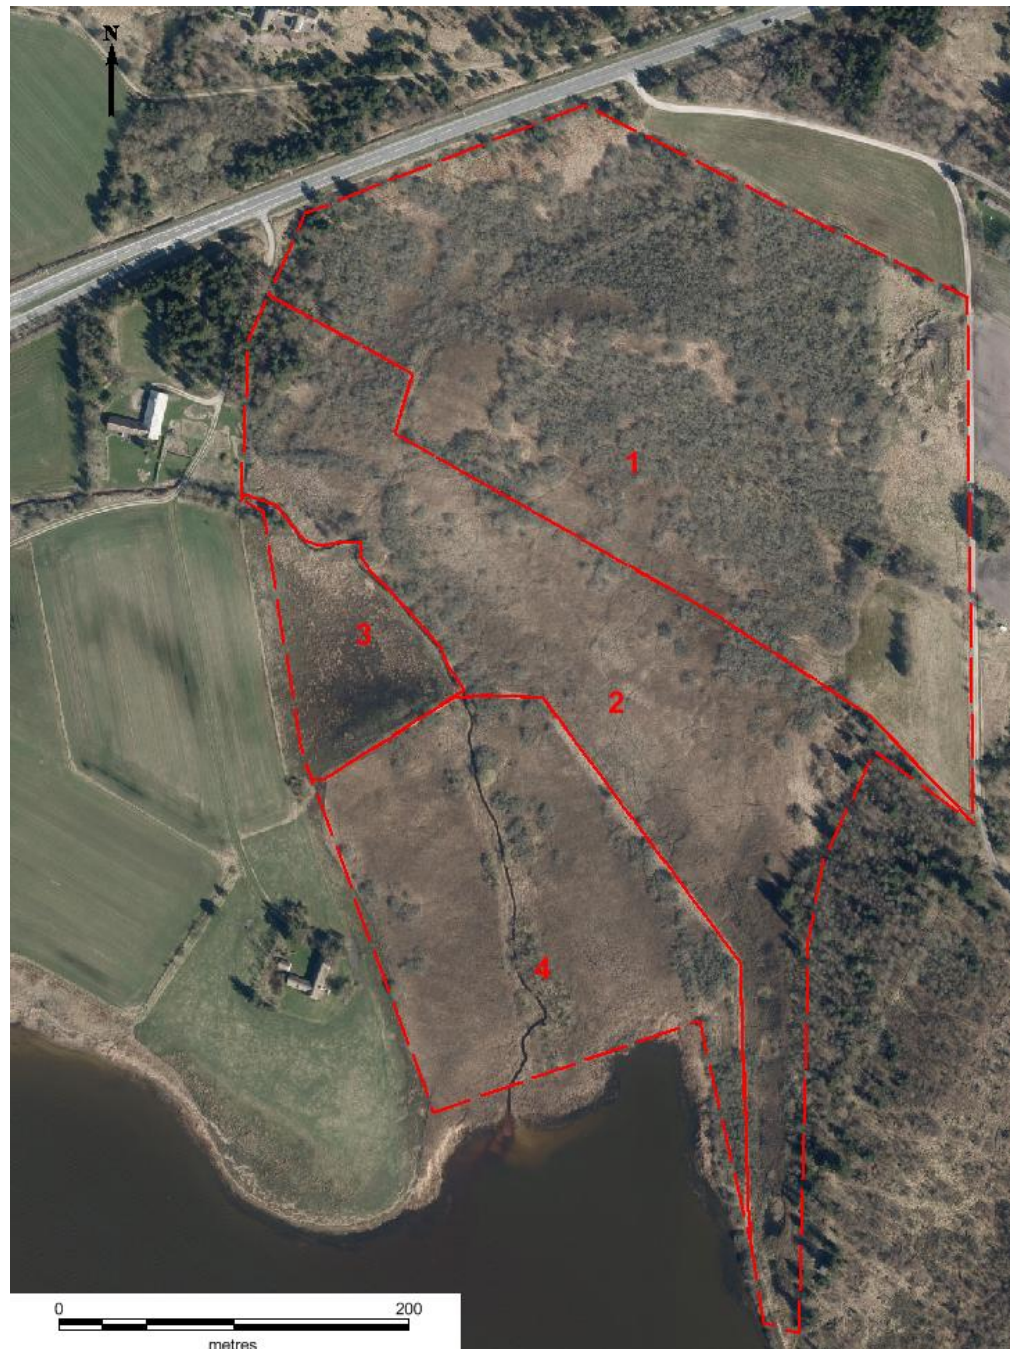
Figur 15 Opdeling af projektområdet i 4 delområder. Opdelingen er sket i forhold til drift.

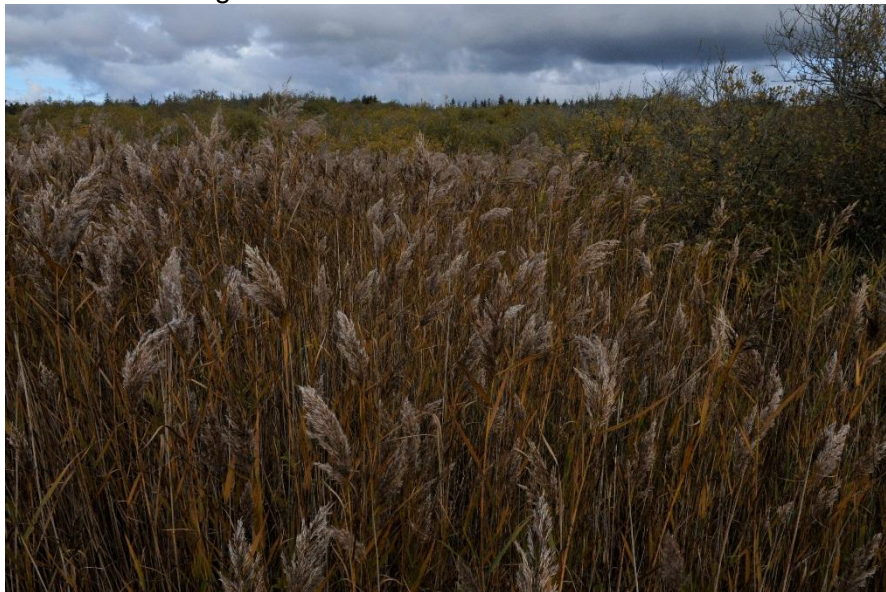
*Figur 16 Foto fra overgangen mellem delområde 1 og 2. Området domineret af tagrør og i baggrunden ses pilekrat i den grøftede del af delområde 1.*

Som beskrevet i 4.3, så er delområdet registreret som henholdsvis mose og eng. Delområdet domineres af pilekrat, som mod øst afløses af eng. Der er ved besigtigelse fundet festgræs i de åbne partier i den nordligste del af delområdet, som vurderes at være en rest af de lysåbne engarealer, der tidligere prægede arealet (se Figur 17). Mod syd afløses pilekrat af tagrør, se nedenstående figur.

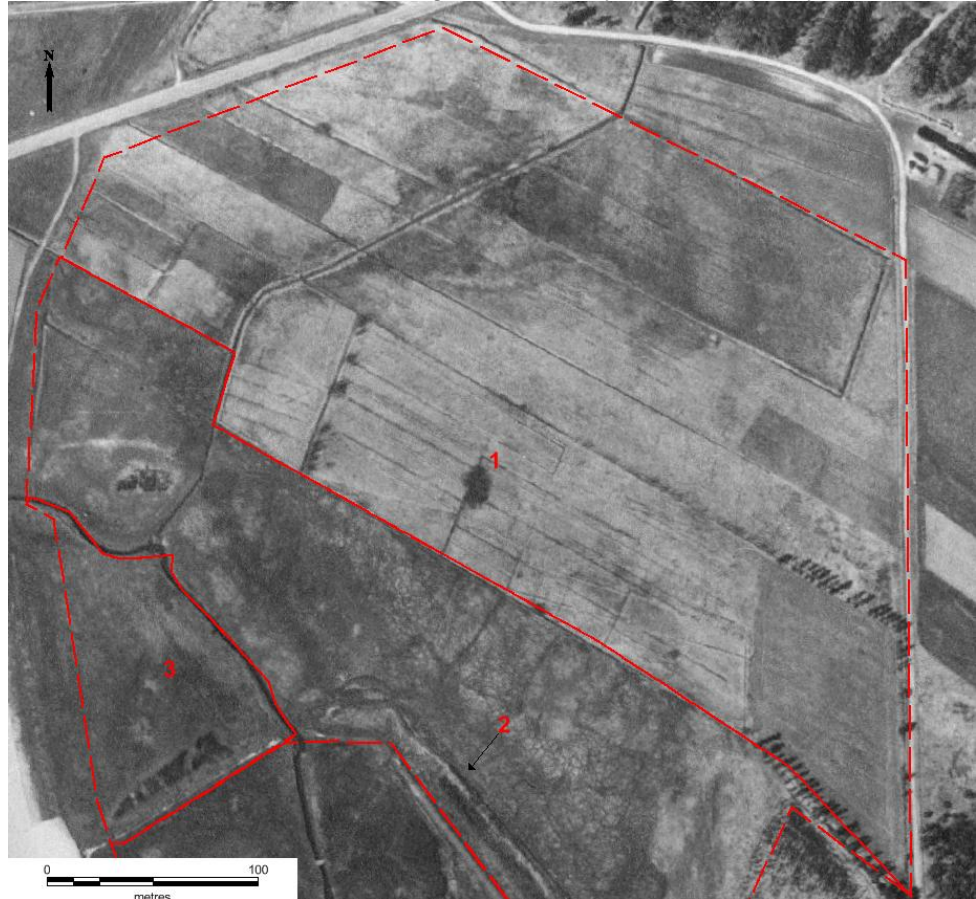
Figur 17 Luftfoto 1954, grøfterne på arealet fremgår tydeligt på engarealerne med høslæt.

Delområdet er gennemskåret af grøfter, som tydeligt ses på flyfoto fra 1954.

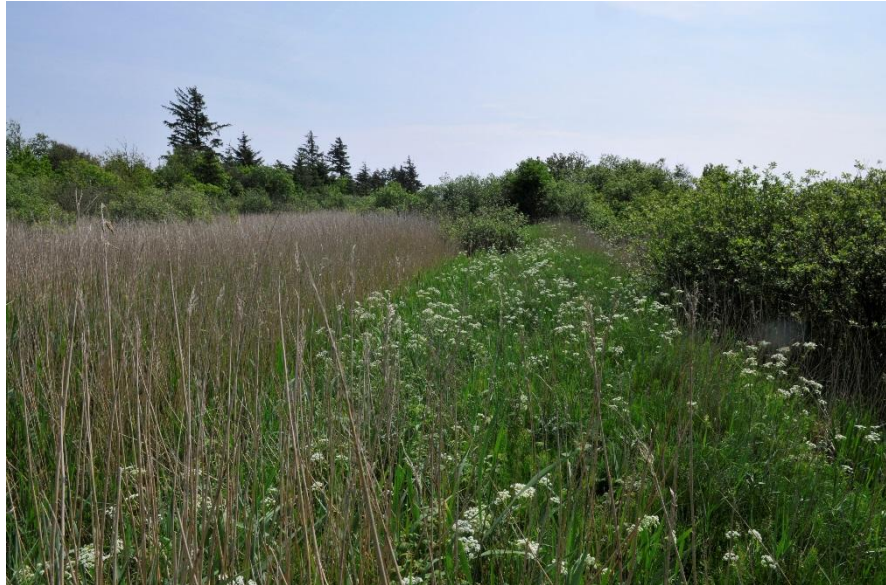
*Figur 21 Billede taget på det gamle dige set mod syd. Diget rager 20 – 50 cm op over det omgivende terræn. Til venstre i billedet ses tagrør i delområde 2, der afløses af pilekrat i den højre side i delområde 4.*

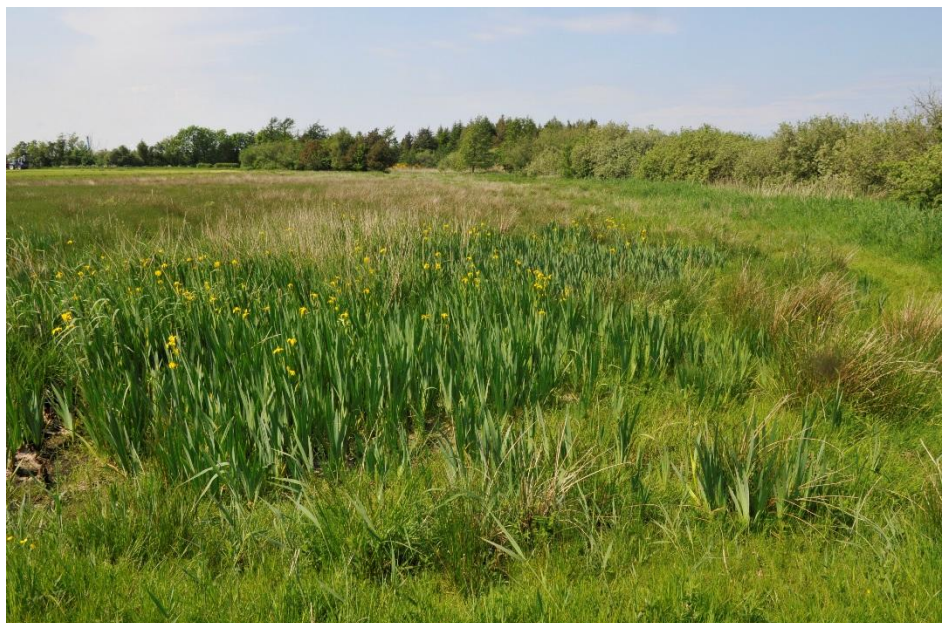
*Figur 25 billede taget fra diget i den sydlige del af området. Pilekrattet langs den højre side følger afgrænsningen til bækken.*

Delområde 3 ligger vest for Østerild Bæk og afgrænses om sommeren af heste. Området præges af at der periodevis sker overløb fra bækken til delområdet, hvorfor den centrale del af delområdet er domineret af dynd-padderok, knæbøjet rævehale, kors-andemad, bukkeblad og vandspir. Både dynd-padderok og vandspir tyder på at området er næringsrigt og fugtigt. Enkelte steder blev der fundet strand-trehage, hvilket indikerer, at området er saltpåvirket.

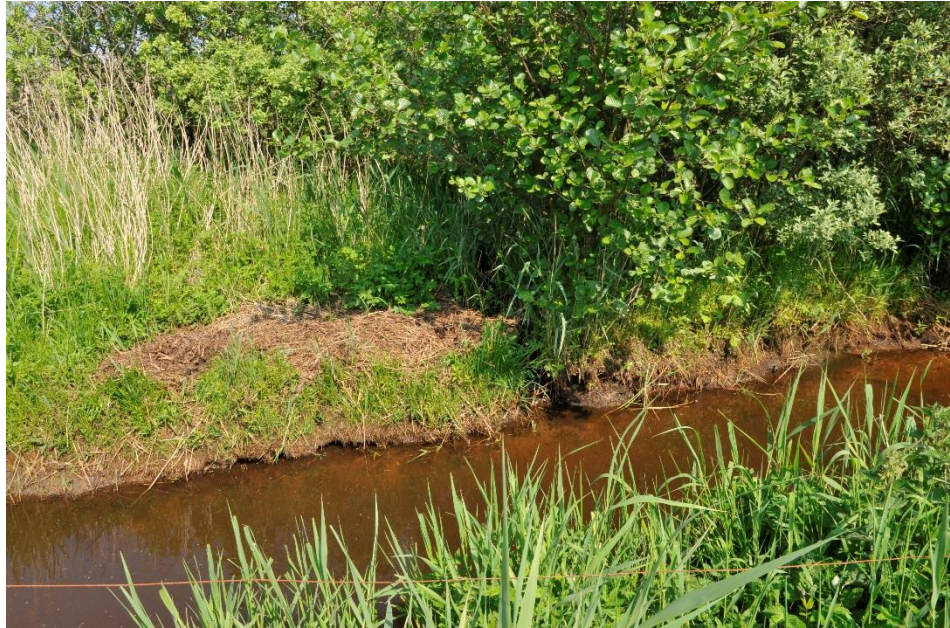
Figur 28 Eksempel på oprenset materiale, der ligger som balk langs med bækken.

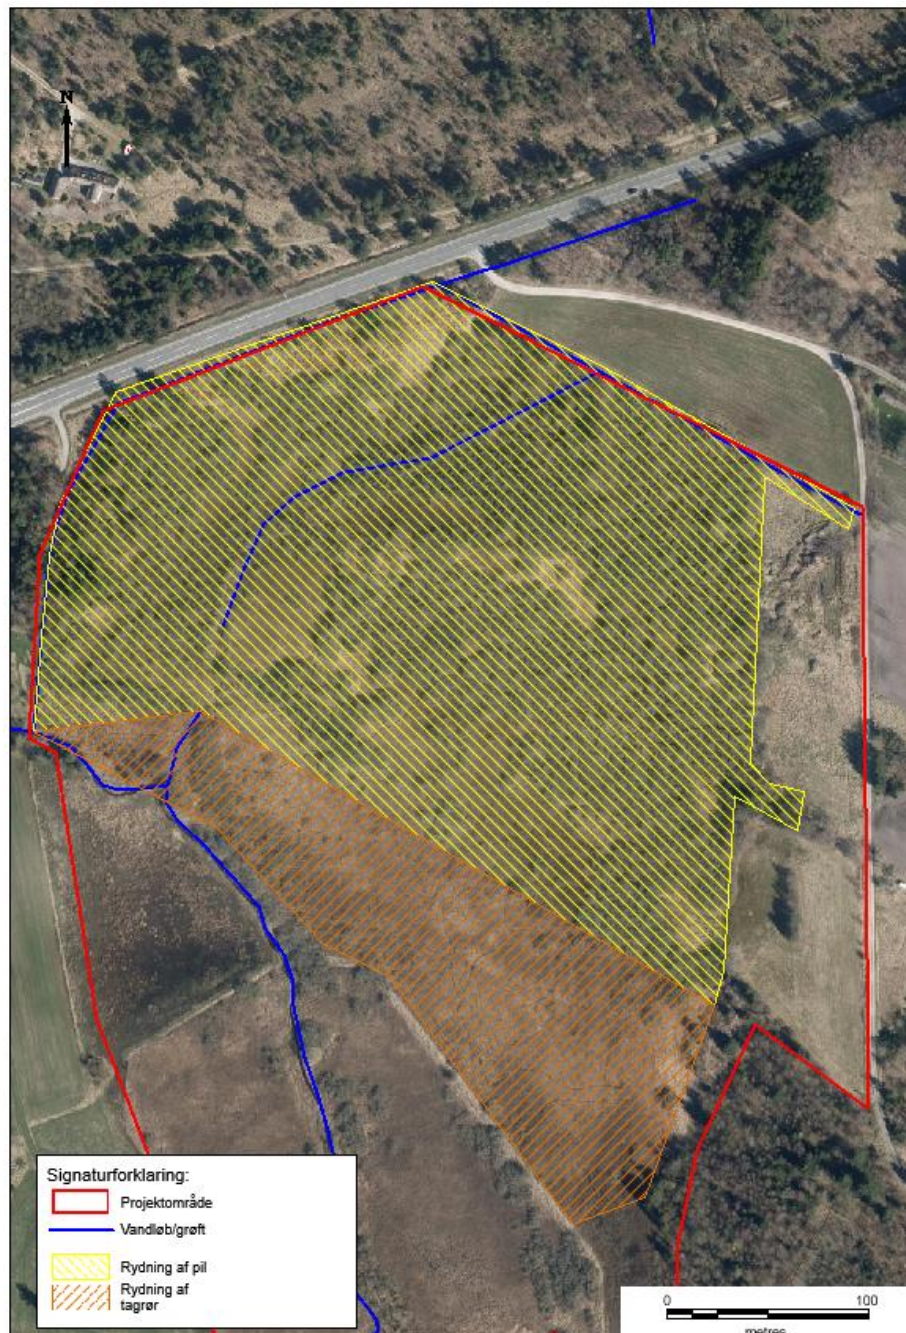
Figur 2 Rydning af pilekrat og dele af områder med tagrør.

I forbindelse med lukning grøfter i den nordlige del af projektområdet, da vil det være nødvendigt at rydde en del det omkringliggende pilekrat. Det anbefales at delområderne 1 og 2 ryddes for pilekrat og tagrør i samt etablering af græsning med nøjsomme dyreracer, så arealet kan holdes lysåbent. Disse tiltag vil sammen med de hydrologiske tiltag muliggøre at pilekrattet afløses af tidvis våd eng og dele af områder med tagrør overgår til lysåbne rigkær.
