## 6.4 Delområde 3

## 6.5 Delområde 4

## 6.6 Delområde 5

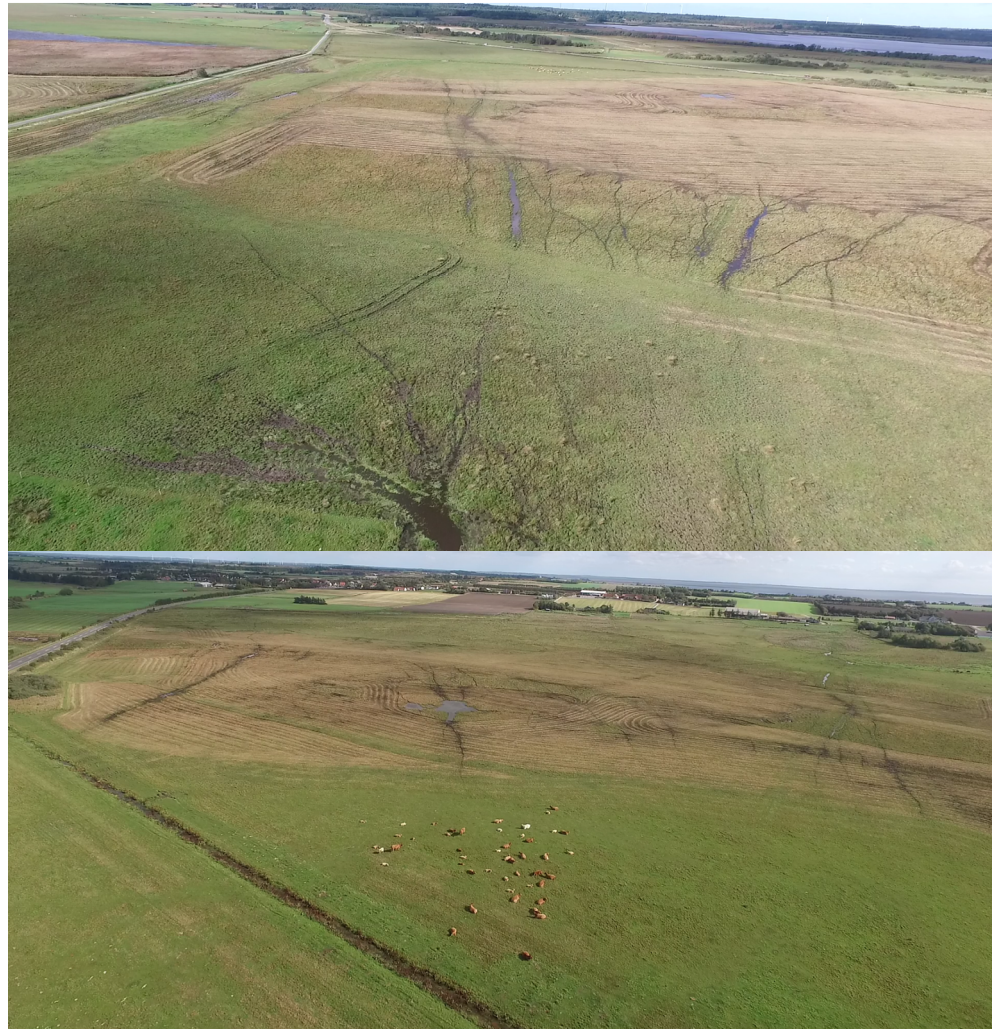
*Figur 6-11 Delområde 2 fotograferet fra drone, september 2016. Øverst set mod nordvest, med tydelige kreaturstier, område med høslæt og delområde 1 bagerst. Nederst set mod øst fra delområde 1, med grøften i forgrunden. (Fotos: Torben Ebbensgaard, COWI).*

Delområdet græsses i sammenhæng med delområde 1 og 5. Fugtigheden og dermed også vegetationen i delområdet varierer en del. Den vestligste del, omkring grøften til delområde 1, minder meget om delområde 1, som det også ses af Figur 6-11. Her er relativt tørt om sommeren, partier med strandengspræg og partier med karakter af tidvis våd eng (se delområde 1).

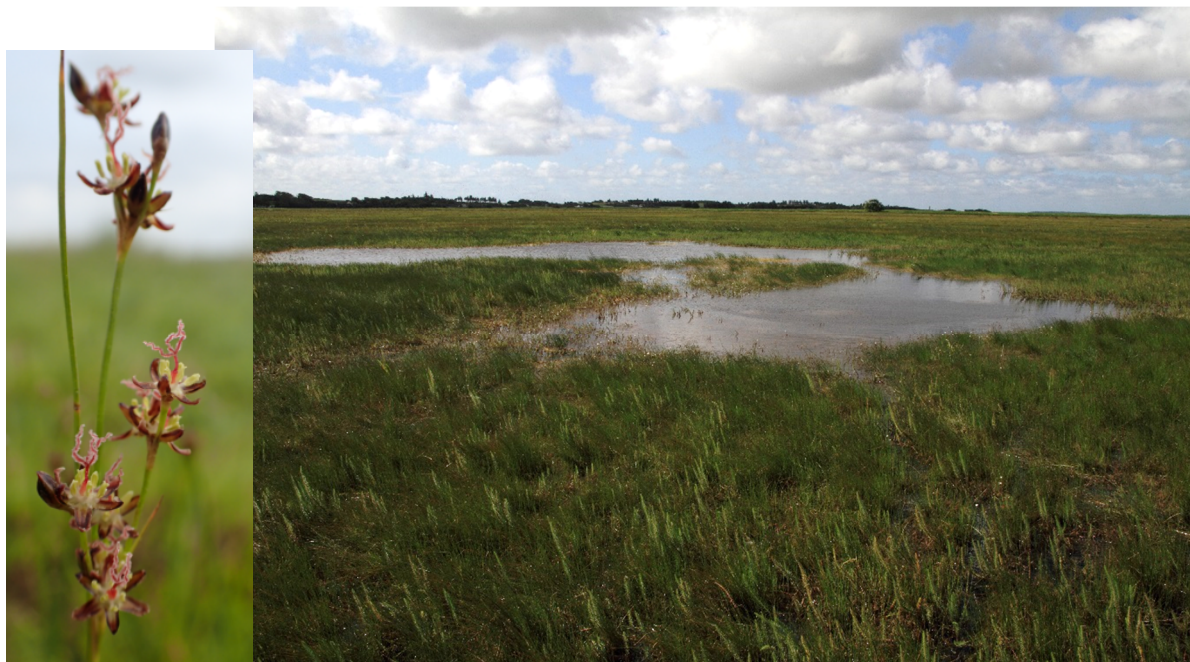
Figur 6-13 Lavvandet vandhul i delområde 2. Vegetationen i vandhullet består bl.a. vandspir, vejbred-skeblad og søpryd. Lille foto af harril viser saltpræg (Fotos: Thomas Boll Kristensen, COWI).

I den centrale del af området er vådere partier, som pletvist særligt bærer præg af brakvandspåvirkning. Her er desuden et vandhul, med stort set permanent vanddække. Langs vejen ved delområdets sydgrænse, er en lavning med tidvis vandhul, som er særlig tydelig på 1995-luffoto (Figur 6-12). I disse særligt våde områder findes skiftevis vandspir, vejbred-skeblad, vand-skræppe, tagrør, manna-sødgræs, strand- og blågrøn kogleaks, alm. sumpstrå, smalbladet kæruld og den

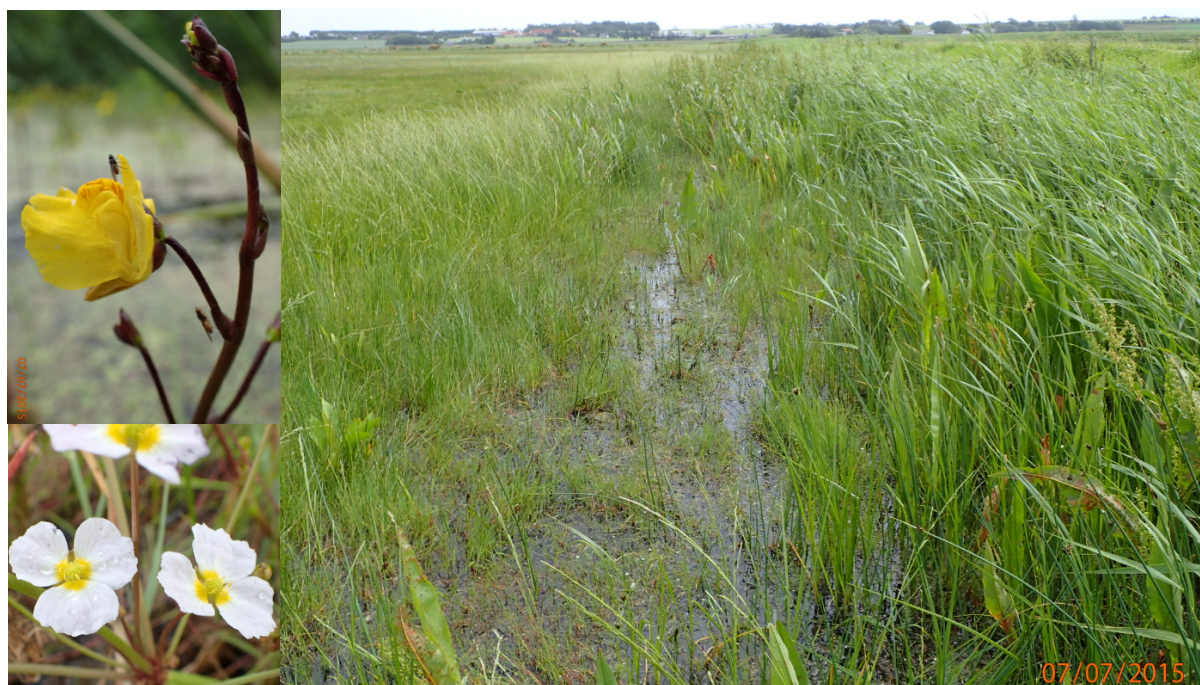
Figur 6-14 Delområde 2, lavning langs Vesløs Vejlevejen. Til venstre alm. blærerod og søpryd fotograferet i området. (Fotos: Torben Ebbensgaard, COWI).

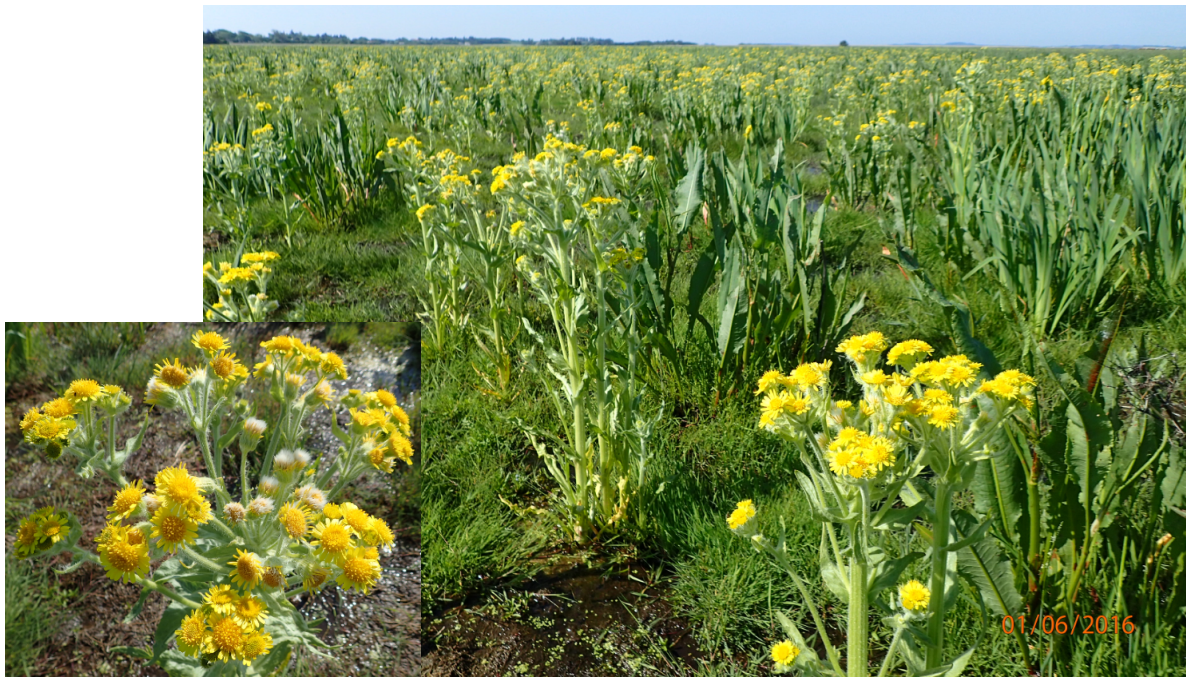
Figur 6-15 Den nordøstlige del af delområde 2 består af en sumpet, dyndeng med bl.a. karakteristisk, åben vegetation af den sjældne kær-fnokurt, gul iris, vandskræppe og kryb-hvene. (Fotos: Torben Ebbensgaard, COWI).

Delområdets nordøstlige hjørne er meget vådt og blødt, en såkaldt dyndeng. Her er en meget stor bestand af den rødlistede kær-fnokurt samt gul iris, stiv star, kryb-

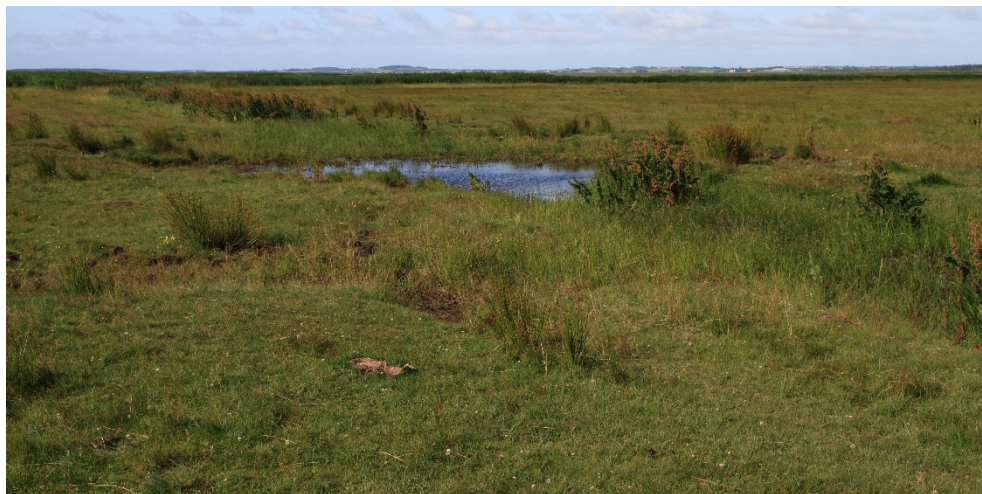
Figur 6-17 Ca. 110 m nordøst for Vesløs Vejle Vej er grøften mellem delområde 1 og 2 udjævnet, så vandet oversvømmer det nærliggende område. Både i delområde 1 og 2 leder enkelte render eller spor til dette punkt (Foto: Thomas B. Kristensen).

Delområde 2 er allerede meget vådt i det meste af området. De eneste grøfter eller dræn i delområde 2 er vejgrøfter, samt grøften mod delområde 1. Sidstnævnte er beskrevet under delområde 1, og vejgrøfterne er ikke sandsynlige at fjerne.

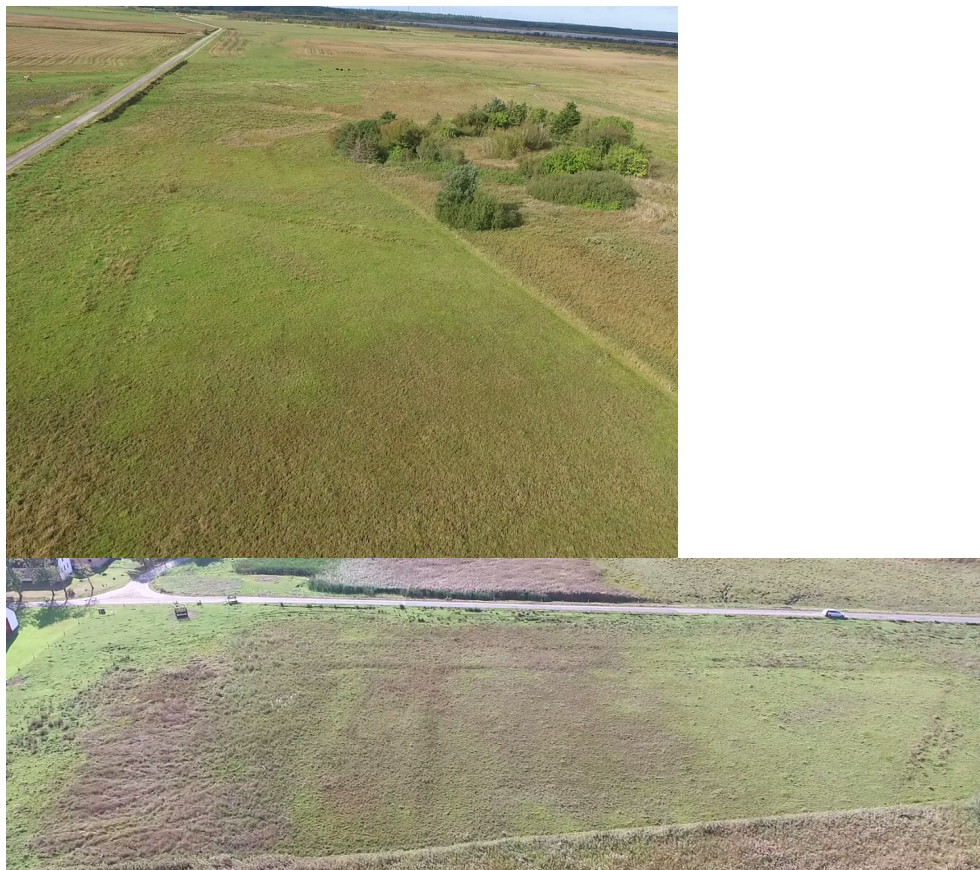
*Figur 6-19 Delområde 3 fotograferet fra drone. Øverst set mod vest, nederst den østligste, smalle del set mod syd. (Foto: Torben Ebbensgaard, COWI).*

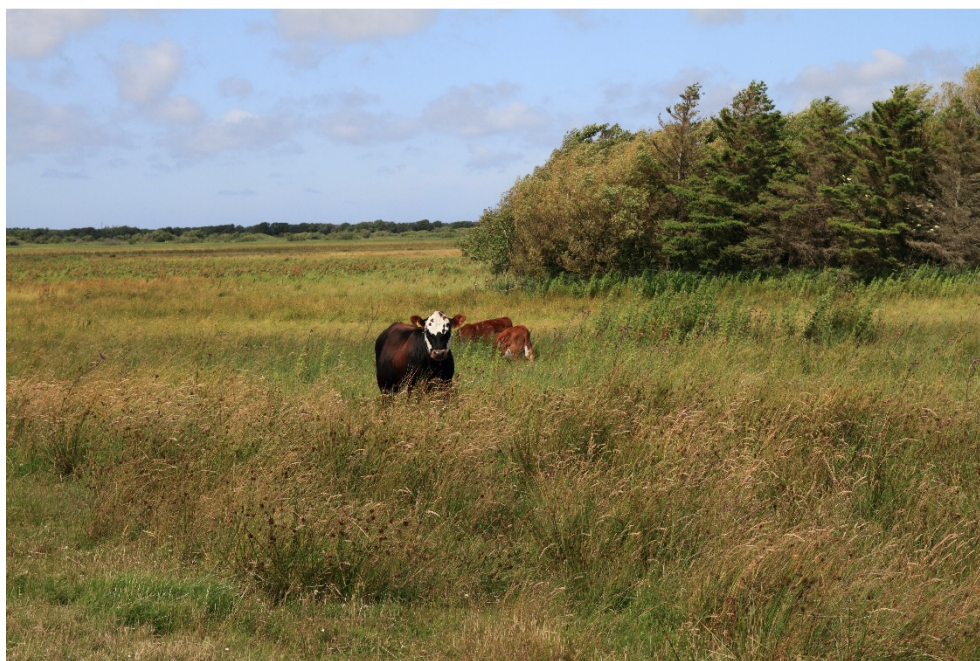
*Figur 6-20 Kvæg, der græsser delområde 3 i 2015. Vegetationen er af varierende højde, men generelt relativt høj (Foto: Thomas Boll Kristensen, COWI).*

Delområdet blev både i 2015 og 2016 kreaturgræsset. Vegetationen var af varierende højde og markant højere i 2015 end i 2016 (flere steder ca. 50 cm).

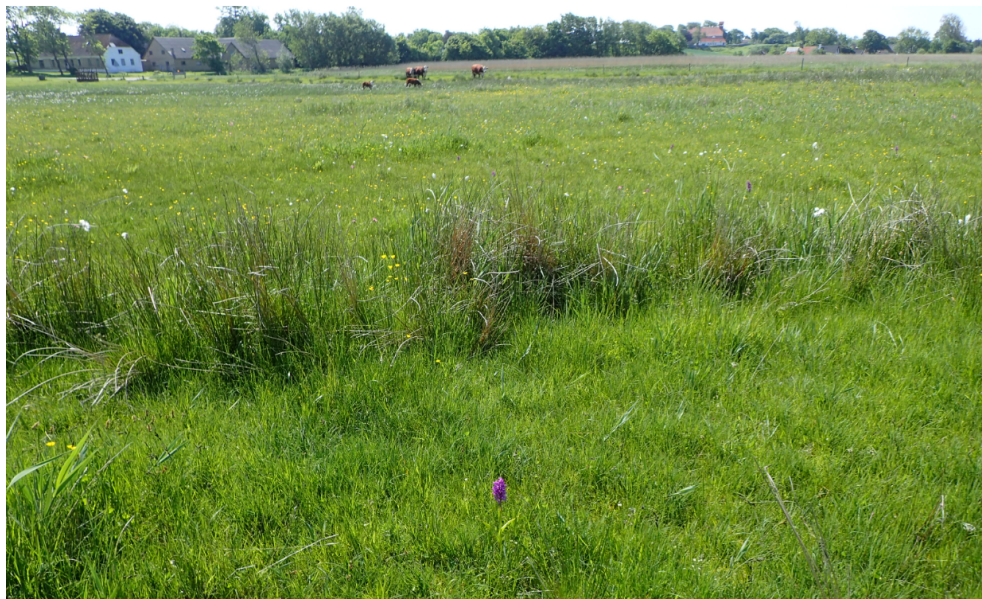
Figur 6-21 Samme område i 2016, fotograferet i modsat retning. I forgrunden ses purpur-gøgeurt. (Foto: Torben Ebbensgaard, COWI).

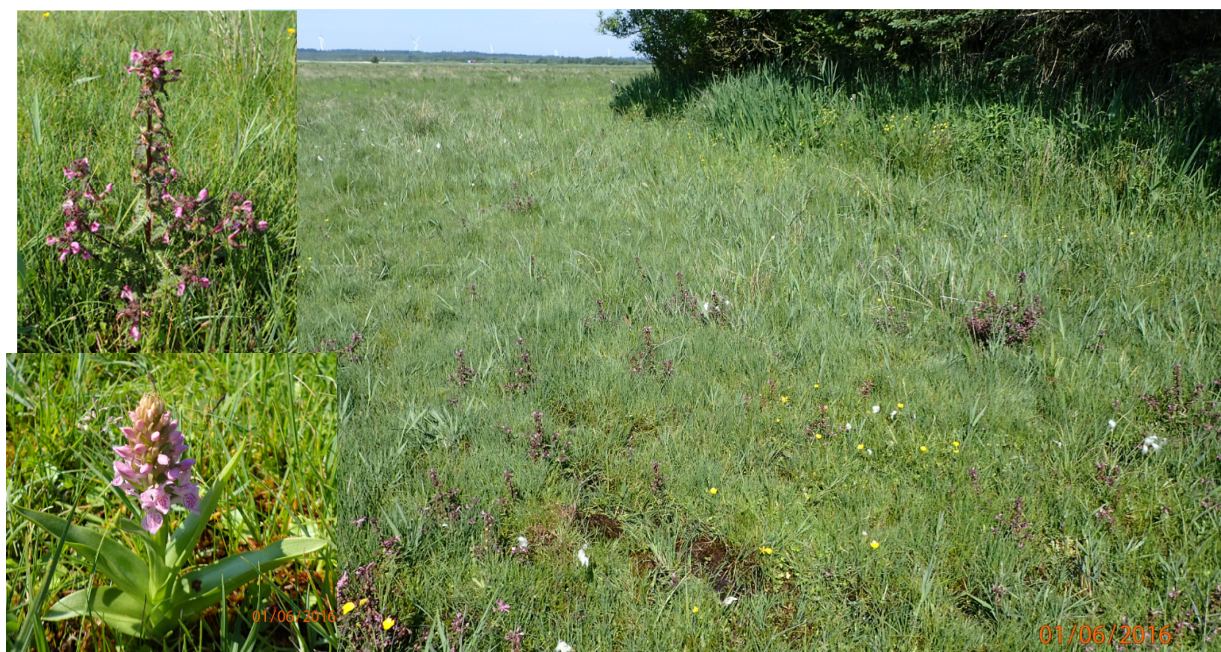
Figur 6-22 Den del af delområde 3, som ligger umiddelbart langs med delområde 4, rummer stedvist vældpræget rigkær med. bl.a. eng-troldurt og purpur-gøgeurt. (Foto: Torben Ebbensgaard, COWI).

Den østligste del af delområdet er kortlagt som rigkær i god tilstand (Figur 5-1 og Figur 5-2). Vegetationen domineres her stedvist af tørengsplanter som eng-rapgræs, fløjlsgræs, knopsiv, lyse-siv og alm. star, men de vådere dele har rigkærskaraktter med blandt andet trævlekrone, eng-troldurt, fladtrykt kogleaks, kødfarvet, maj- og purpur-gøgeurt samt smalbladet kæruld, hjertegræs, vand-mynte, tagrør, kragefod, kær-tidsel, hirse-star, blågrøn star, stjerne-star og i en vandfyldt lavning mod øst: eng-klaseskærm.

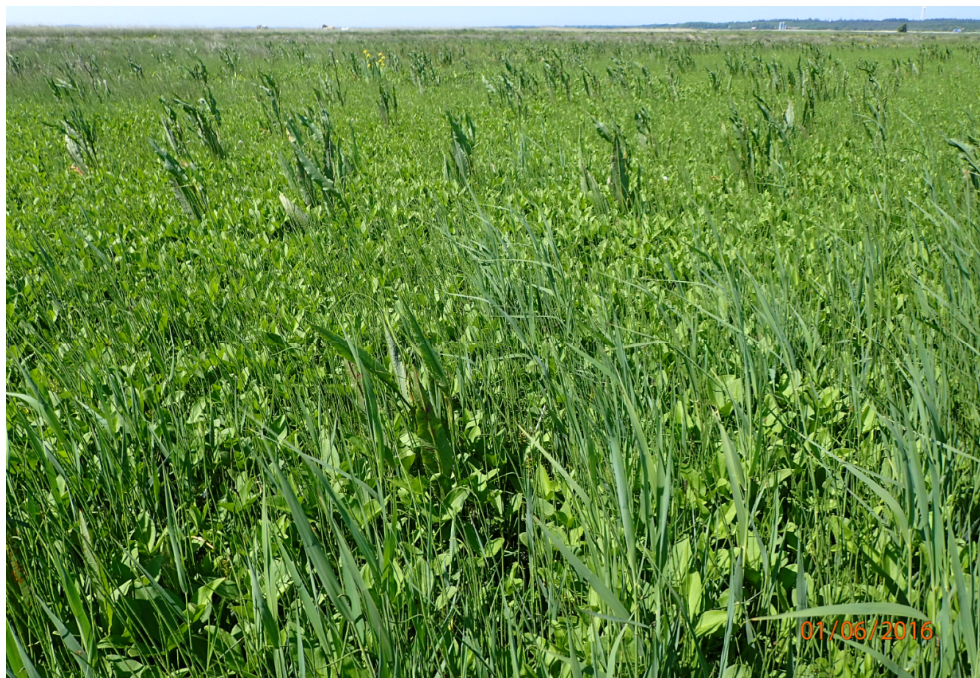
Figur 6-23 Den lavtliggende våde eng mod nordvest dækkes af især bukkeblad.

Den yderste nordvestlige del af delområde 3 ligger markant lavere og er et sumpet område med vand over terrænet i sommeren 2016. Her dominerer især bukkeblad og dynd-padderok med spredte vand-skræppe, tagrør, gul iris og gifttyde.

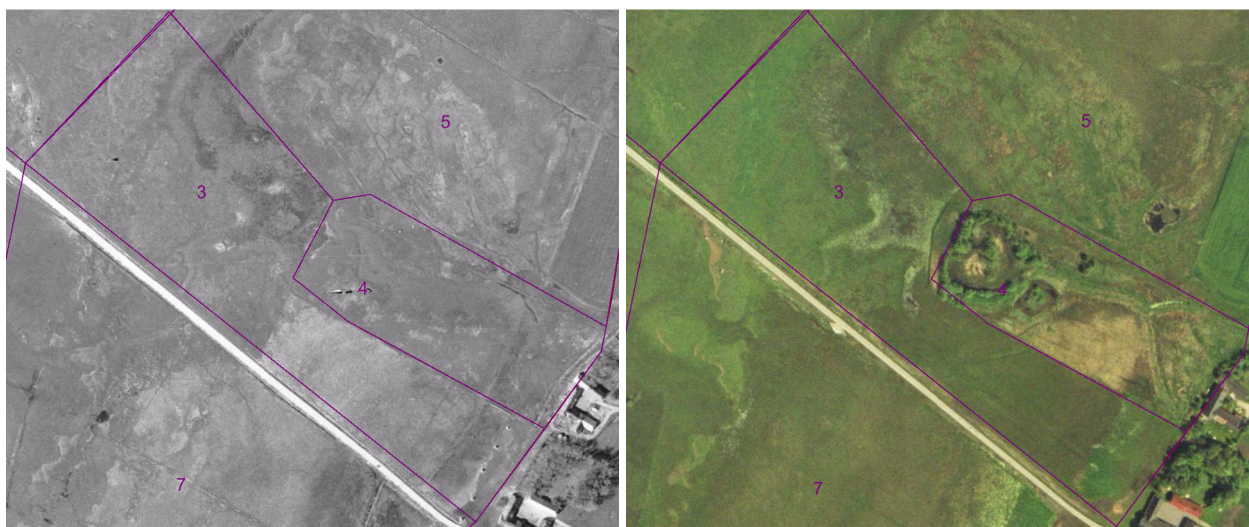
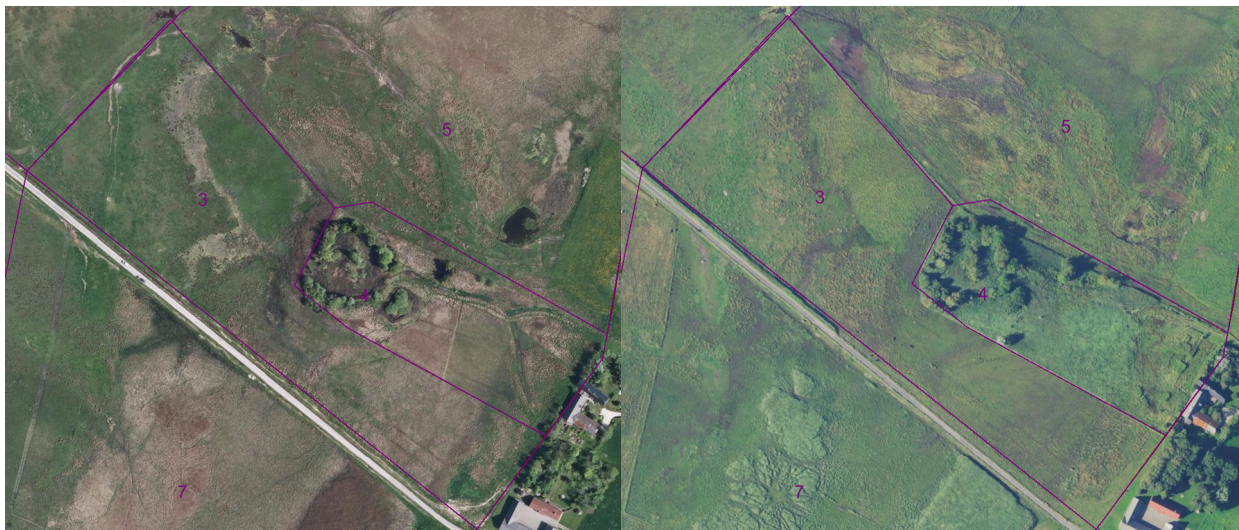
*Figur 6-24 Luffotoserie fra delområde 3 og 4, fotos fra 1954, 1995, 2008 og 2015. Luftfotos viser den skiftende drift, fugtighed og tilgroning i områderne siden 1954. I midten ses lave målebordsblade, som viser, at der til slutningen af 1800-tallet var fjord i den lavest liggende del af området. DDOland, copyright COWI.*

Delområde 4 har et areal på 1,97 ha og afgrænses af delområde 3 mod vest og syd samt af delområde 5 mod nord og af nærliggende ejendomme mod øst. Se også luftfotos på Figur 6-24.

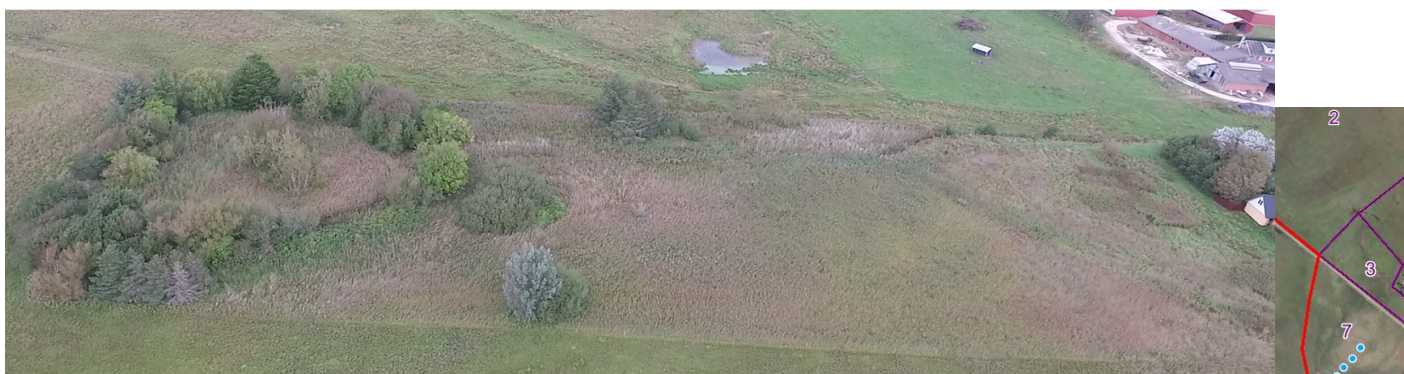
*Figur 6-25 Dronefoto af delområde 4. Området er tilgroet med krat og rørskov. I den vestlige del ses konturerne af tilgroede vandhuller og mod øst anes et par tilgroede grøfter. (Foto: Torben Ebbensgaard). Til højre ses et lille kort der viser placeringen af delområde 4 ifht. delområderne omkring.*

Der blev i 1980'erne gravet et par "vanillie-kranssøer" i vestlige del. Disse er i dag tilgroet. På høje og lave målebordsblade ses desuden, at der i 18- og 1900 tallet gik en grøft på grænsen mellem delområde 3 og 4. Denne er i dag væk og i stedet findes to grøfter, som forenes i delområde 4 og løber ud i tagrørssumpen i de tilgroede vandhuller.

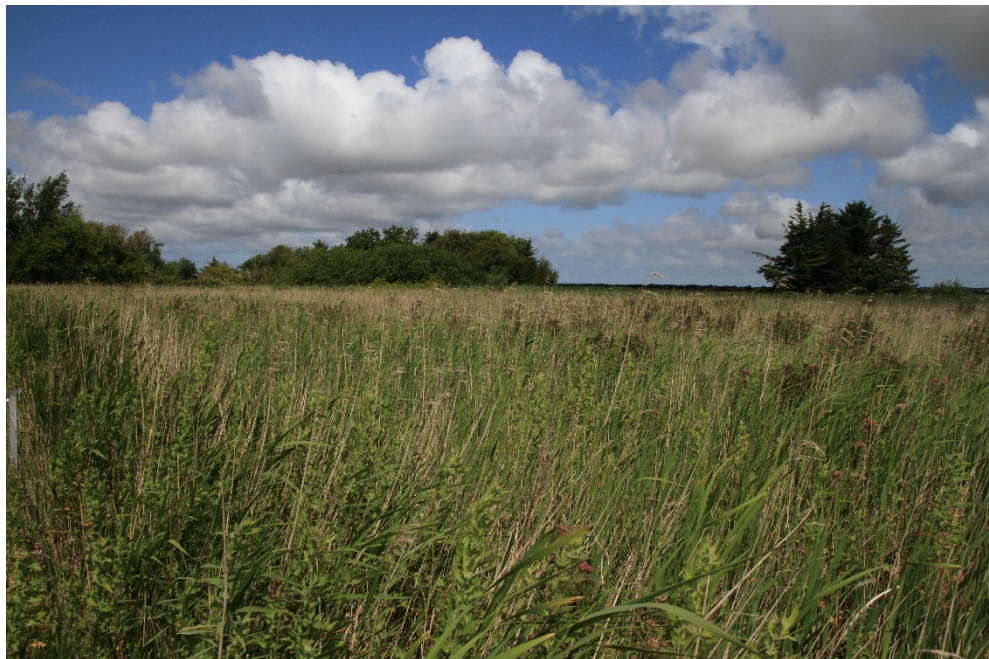
*Figur 6-26 Udsigt over tagrørsumpen i delområde 4 set fra sydøst. I baggrunden ses de træer og buske, som vokser i delområdets nordvestlige del (Foto: Thomas Boll Kristensen, COWI).*

Størstedelen af delområde 4 rummer det kortlagte rigkær, som også strækker sig ind i delområde 3 (Figur 5-1 og Figur 5-2), men i modsætning til delområde 3 så er der ikke græsning på delområde 4. Størstedelen af delområdet er derfor dækket af tagrør, mens den vestlige del domineres af træer og buske (pil, hylde og gran).

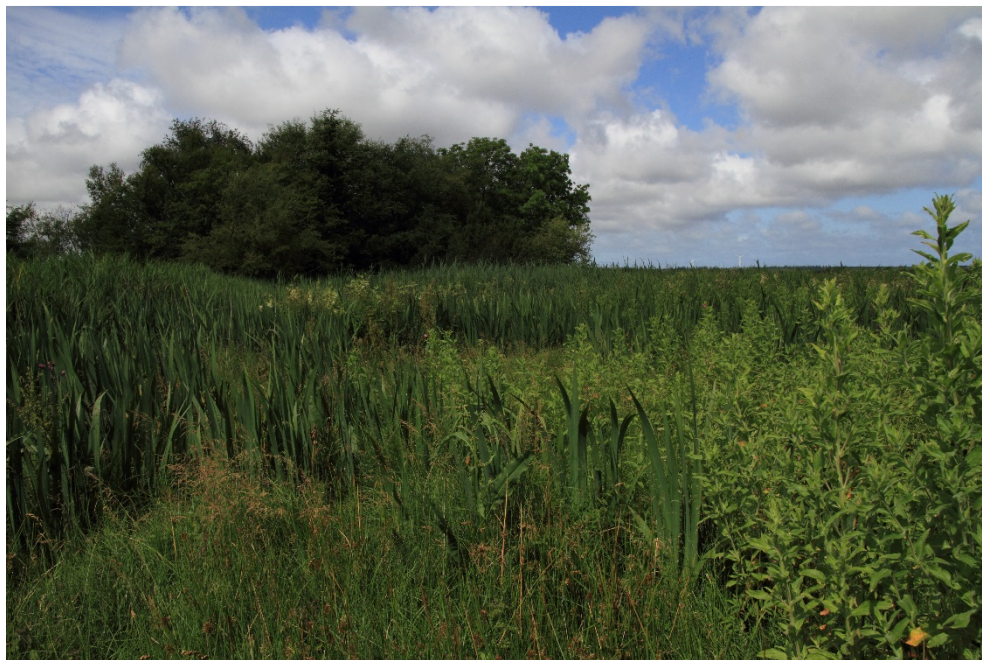
*Figur 6-27 Foto taget fra og i den centrale og nordlige del af delområde 4 hvor bredbladet dunhammer og gul iris dominerer. På fotoet ses også træer og buske i delområdets nordvestlige del. (Foto: Thomas Boll Kristensen, COWI).*

Den nordlige del, langs grøften, er vådere. Her vokser bl.a. bredbladet dunhammer, gul iris, toradet star, sideskærm og lådden dueurt.

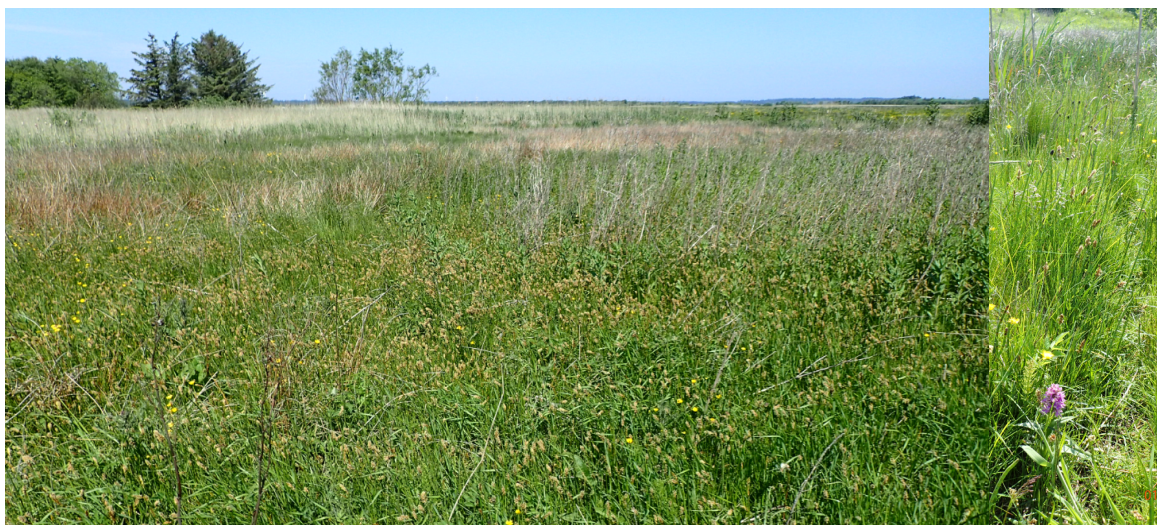
*Figur 6-28 Den centrale del af delområde 4, med dominans af toradet star.*

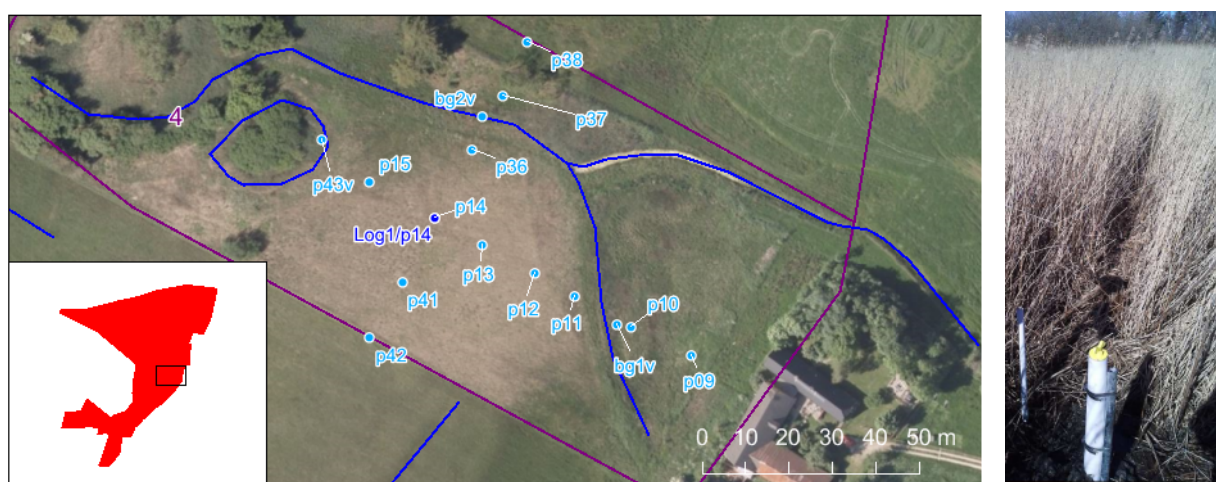
Figur 6-29 Placering af pejleprofiler og datalogger 1, i delområde 4.

Der er etableret to pejleprofiler samt en målestation med en datalogger til måling af den terrænnære grundvandsstand i delområde 4. Placeringen af pejleprofilerne og datalogger kan ses på Figur 6-29.

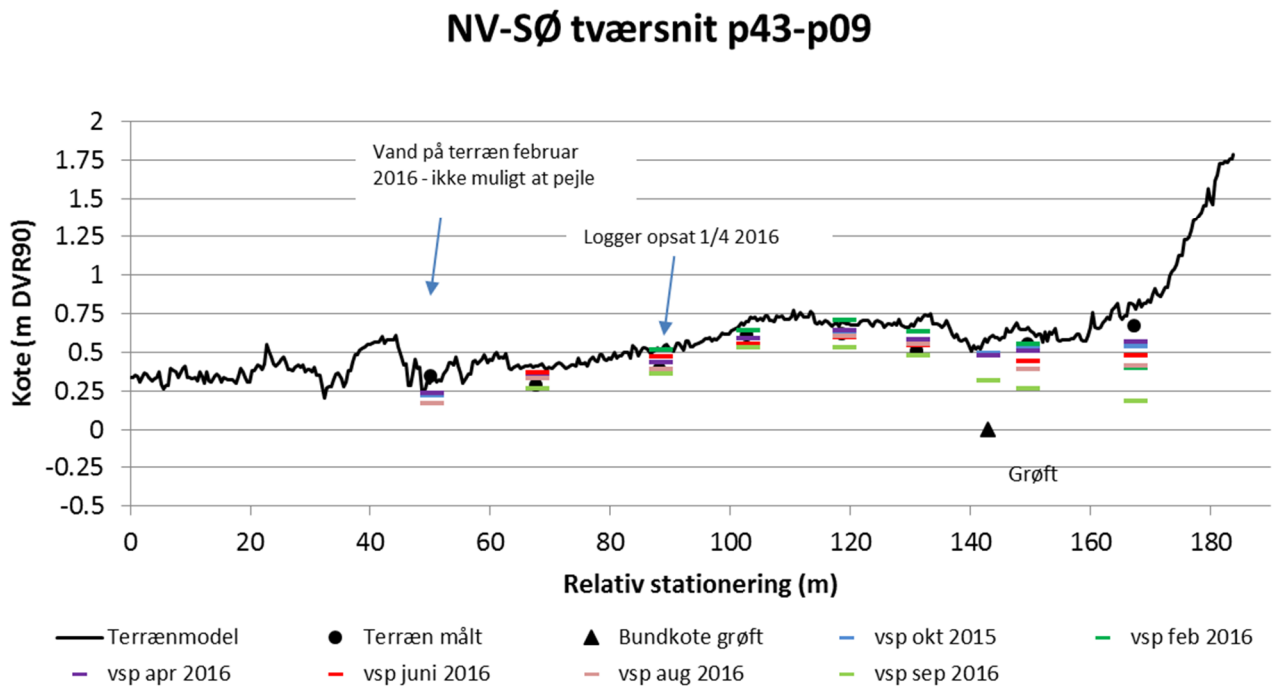
Resultaterne af pejlemålingerne (tværsnit p43-p09) viser at grundvandsstanden over året generelt står tæt på terræn. Dette indikerer vældpåvirkning. Det ses, at sommervandstanden er lavest (juni, aug, sep 2016) og at vintervandstanden inkl. forår er højest (okt, feb, apr 2016). Der er ses ikke et entydigt billede på om grøften har en afvandede effekt på omgivelserne.

Figur 6-30 NV-SØ pejleprofil P43-P09 i delområde 4.

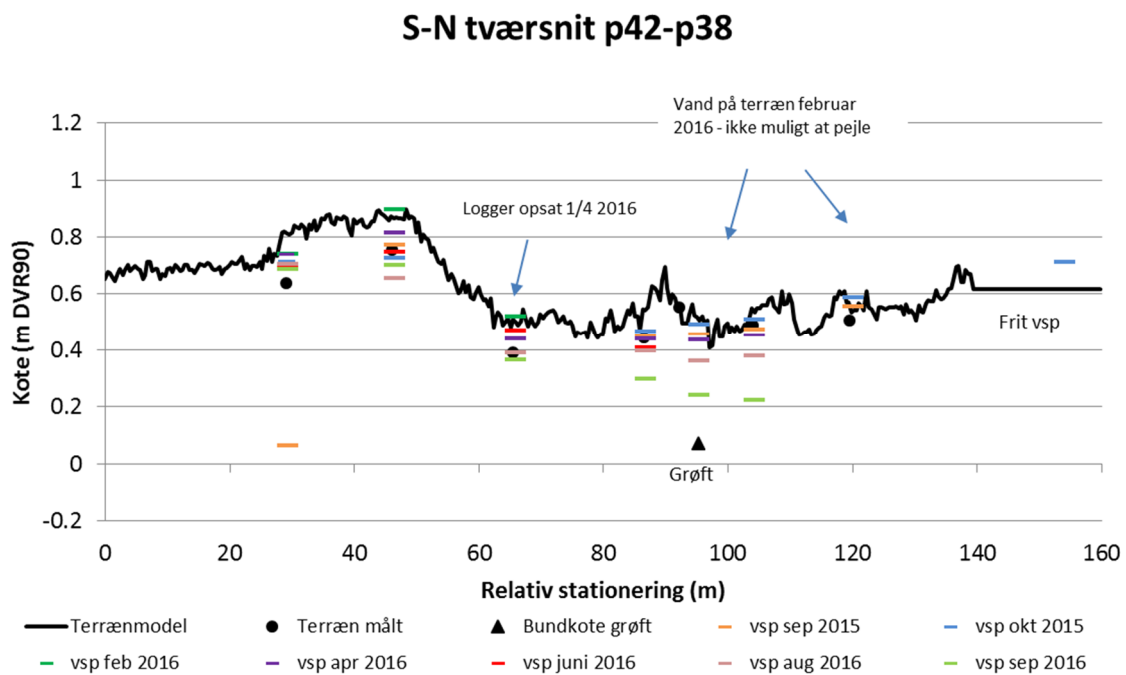
Samme billede gør sig gældende for tværsnit p42-p38, hvor årstidsforskellen er endnu tydeligere. Vinterperioden var generel våd og i februar 2016 var der vand over terræn, som umuliggjorde pejling flere steder. Grundvandsstanden i august og september 2016 lå omkring grøften op til ca. 30 cm under terræn. Det indikerer, at grøften afvander omgivelserne.

Figur 6-31 S-N pejleprofil P42-P38 i delområde 4

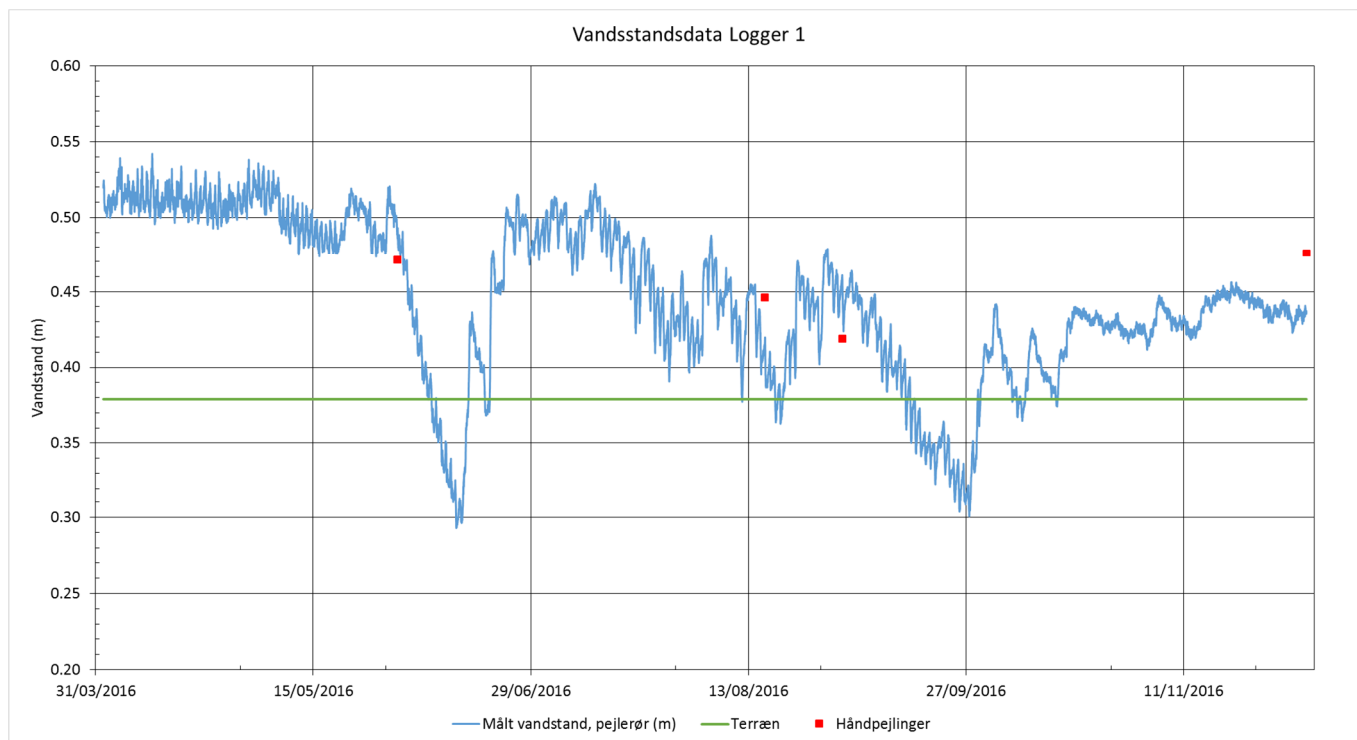
Dataloggeren har målt grundvandsstanden i perioden 31/3/2016 til 6/12/2016. Data fra vandstandsloggeren, som sidder samme sted som pejlerør 14, har målt i perioden 1/4/2016 – 6/12/2016. Terrænet er i dette punkt målt til kote +0.4 m. Grundvandsstanden ligger det meste af året over terræn, mens den i de tidligere sommermåneder falder til ca. kote +0.3 m.

Figur 6-32 Vandstandsdata fra dataloggeren i delområde 4.

Det ses at pejleprogrammet (med enkeltpejlingerne) ikke har "fanget" dette lave grundvandsniveau som optræder midt i juni 2016. Det ville kræve at enkeltpejlingerne tilfældigvis havde fundet sted nøjagtig på det tidspunkt, hvor vandstanden var lavest. I punktet hvor loggeren er opsat har pejleprogrammet målt det laveste grundvandsniveau til ca. kote +0.4 m (Figur 6-30 og Figur 6-31) og dataloggeren giver altså mere viden om grundvandsstanden i den tidlige sommer, hvor den laveste grundvandsstand optræder ca. 1 meter under terræn i det specifikke punkt. Tømning af loggerne i foråret 2017 vil give bedre data om vintervandstand og formentlig om en tør september 2016.

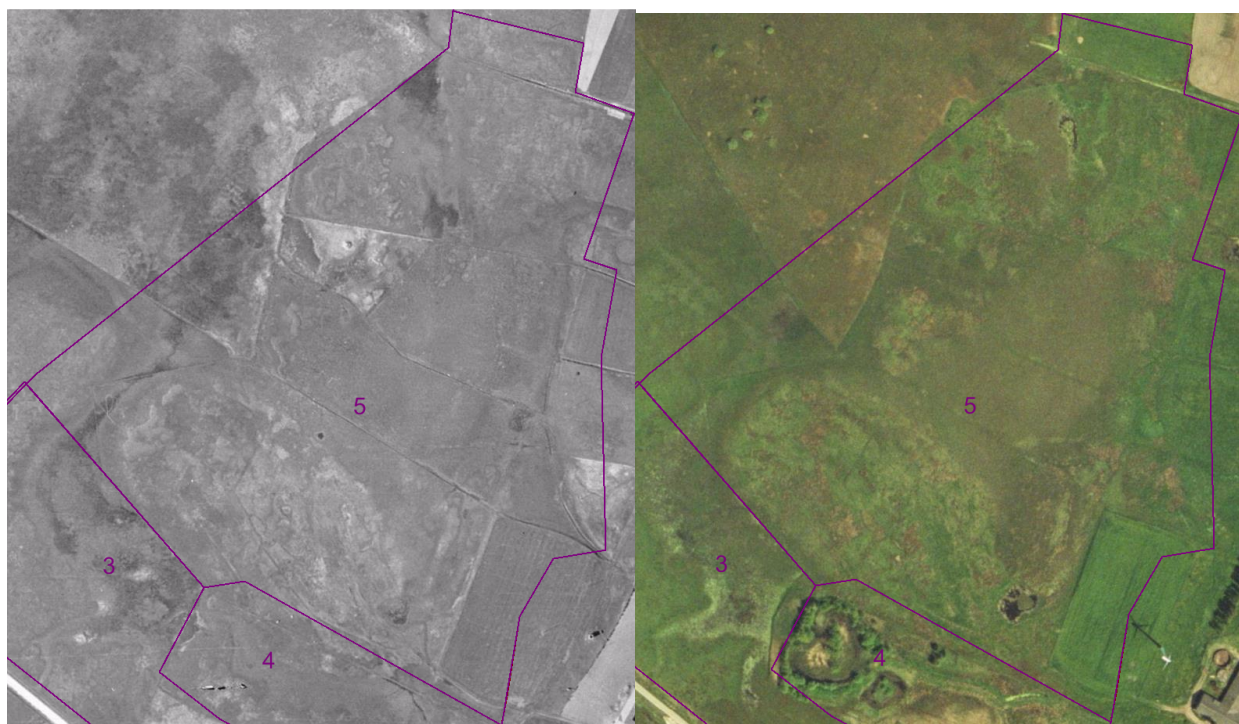
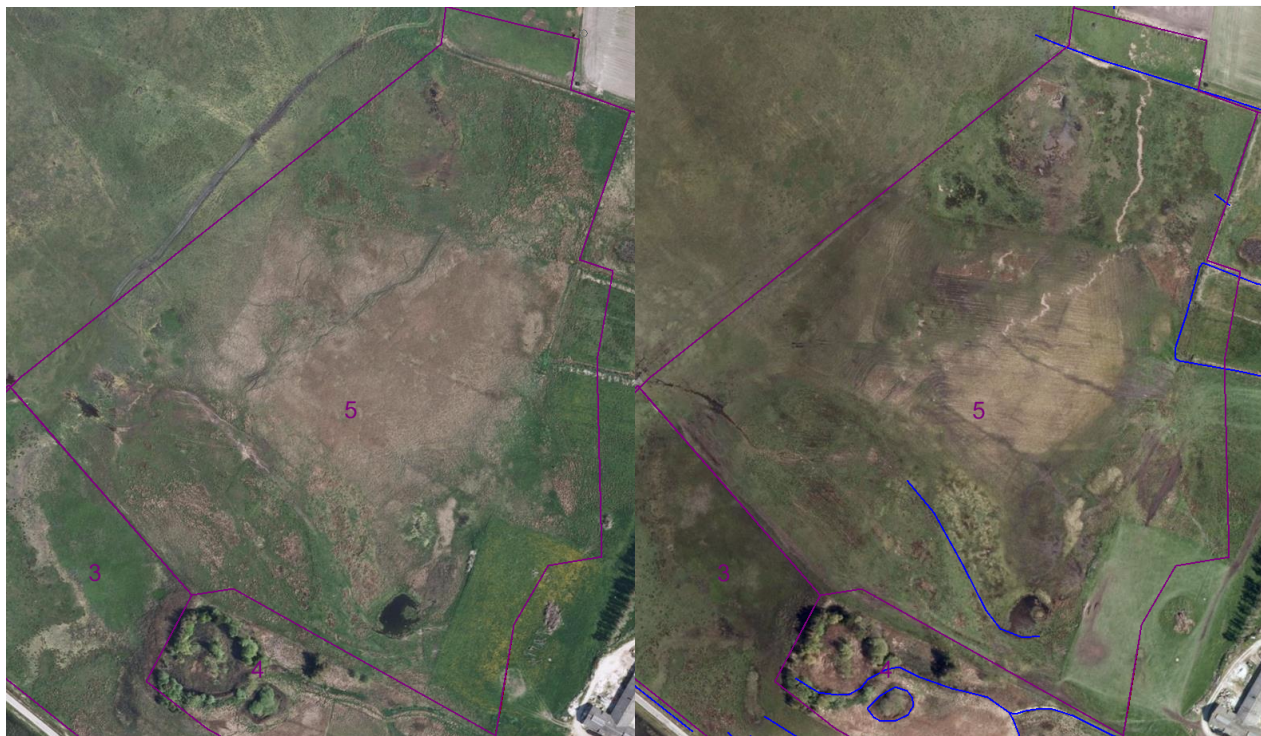
Figur 6-33 *Luffotoserie fra delområde 5, fotos fra 1954, 1999, 2008 og 2015. Luffotos viser den skiftende drift, fugtighed og tilgroning i områderne siden 1954. Sidste billede viser eksisterende grøfter med blå. DDOLand, copyright COWI.*

Delområde 5 er eng og moseområde, som centralt er ret vådt og afgræsses, med undtagelse af den nordligste lille del. De øst- og nordligste dele er relativt tørre kulturrenge, som er præget af afvanding fra grøfter samt næringsbelastning fra gødskning, enten direkte eller som afstrømning fra tilstødende marker. Høje målebordsblade viser at der tidligere var kanaler direkte ud til fjorden, som da gik gennem delområdet.
