## Hydrologiprojekt Ove Sø

## Teknisk og biologisk forundersøgelse til etablering af naturlige vandstandsforhold i rigkær og strandeng ved Ove Sø

November 2015  
Rev. 01  
Projekt: 31.1015.01

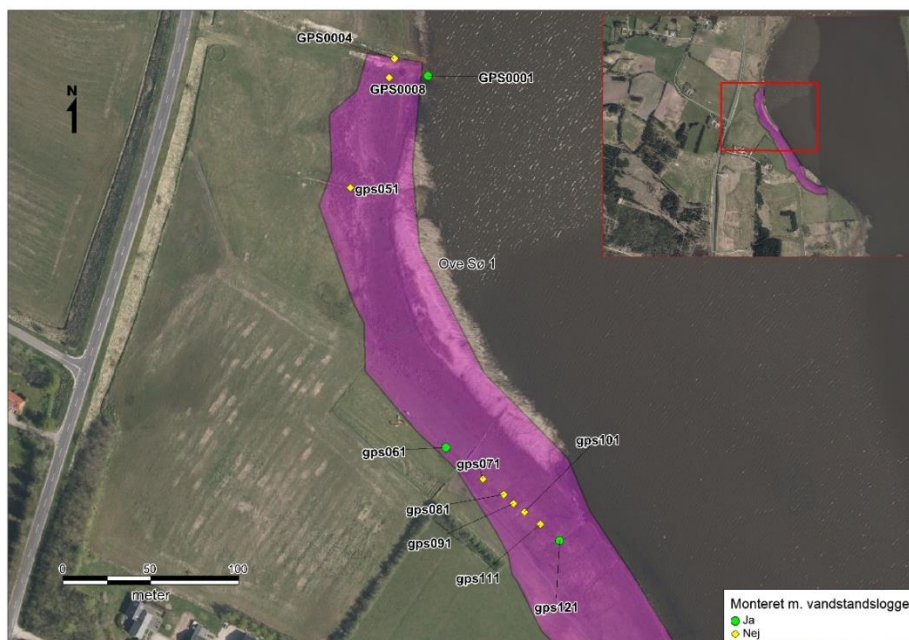
Figur 4-1. Feltboringer udført i forbindelse med projektområde Ove Sø. Lilla skravering er projektområdet.

Tre af de 11 boringer er monteret med en automatisk vandstandslogger (diver), som har målt vandstanden én gang i timen i perioden fra maj-juni til slutningen af august 2016. De tre boringer er GPS061 og GPS121, samt et pejlerør monteret i Ove Sø (GPS0001). Boringerne er alle vist på Figur 4-1

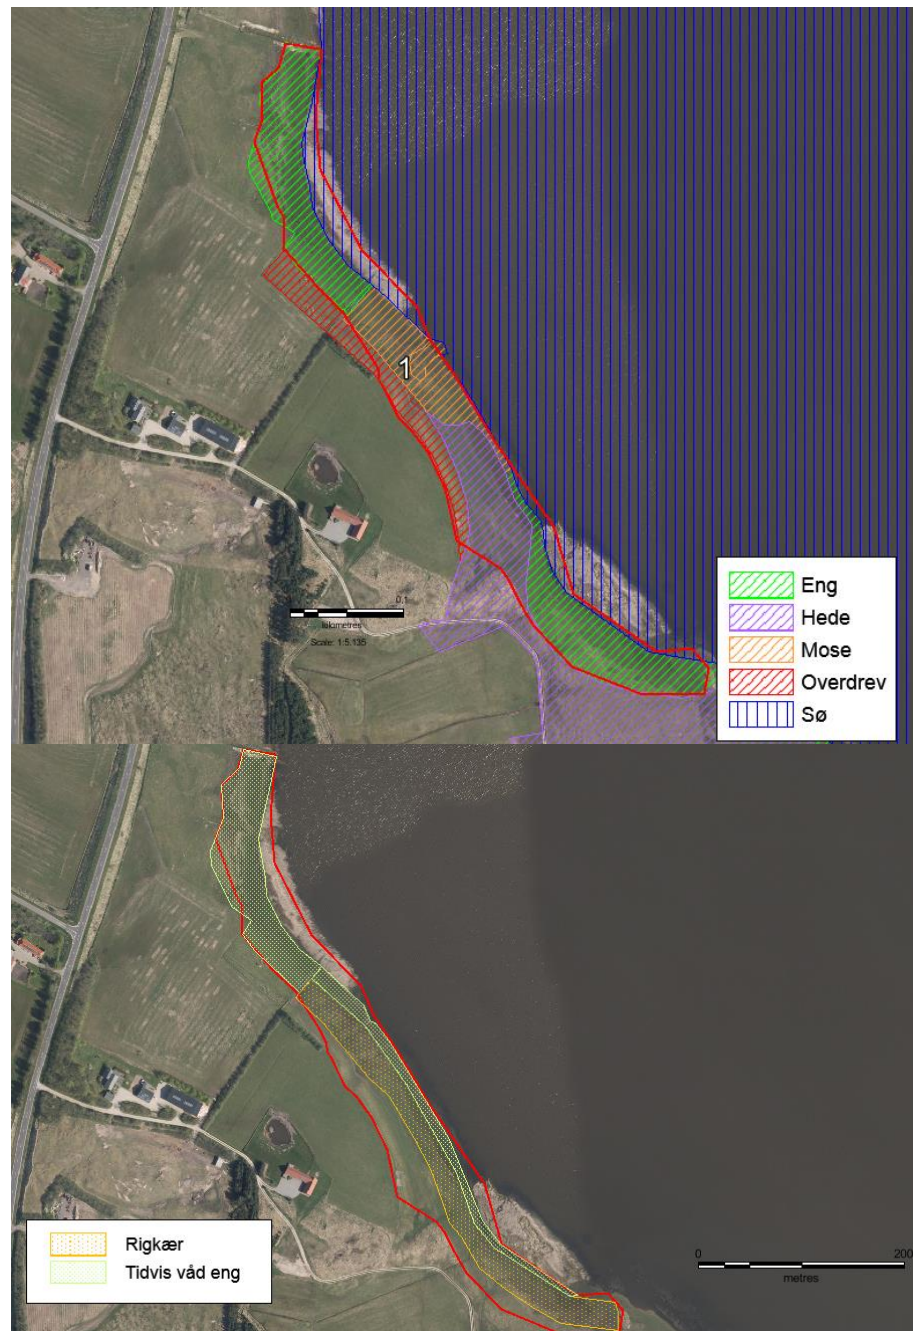
Figur 4-11. Natur delområde 1: Øverst kortlagt § 3. Nederst afgræsning af habitatnatur, efter Sweco's vurderinger i felten.

Områderne i delområde 1 og 2 med fersk eng svarer til det der bør være habitatkortlagt tidvis våd eng (6140), mens områderne med mose svarer til det der bør være habitatnaturtypen rigkær (7230). Den del af delområde 1, der er kortlagt som hede, vurderes at være mose/riggær – i hvert fald i den del der ligger nærmest søen.

Devano-rigkær 560614, se Figur 5-2: Rigkæret ligger i den sydlige ende af delområde 1, men registreringen bør omfatte den sydligste del af tidvis våd eng 560705. Rigkæret ligger helt ned mod tagrørssumpen i Ove Sø. Rigkærsregistreringen ligger i den nordlige del halvt ude i rørsumpen og søen, og bør rettes til, se Figur 4-11.

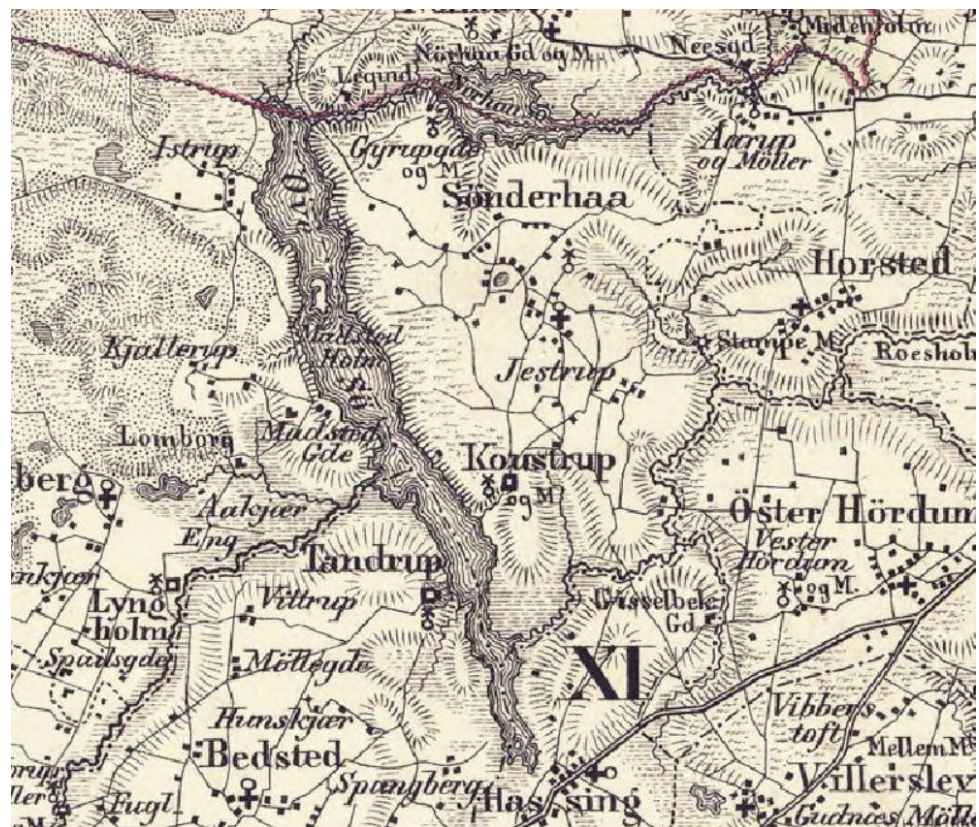
Figur 4-16. Manzas historiske kort fra 1842

De ældste tilgængelige kort viser, at søen ikke har ændret sin overordnede udbredelse de seneste 200 år, se Figur 4-15 og Figur 4-16.

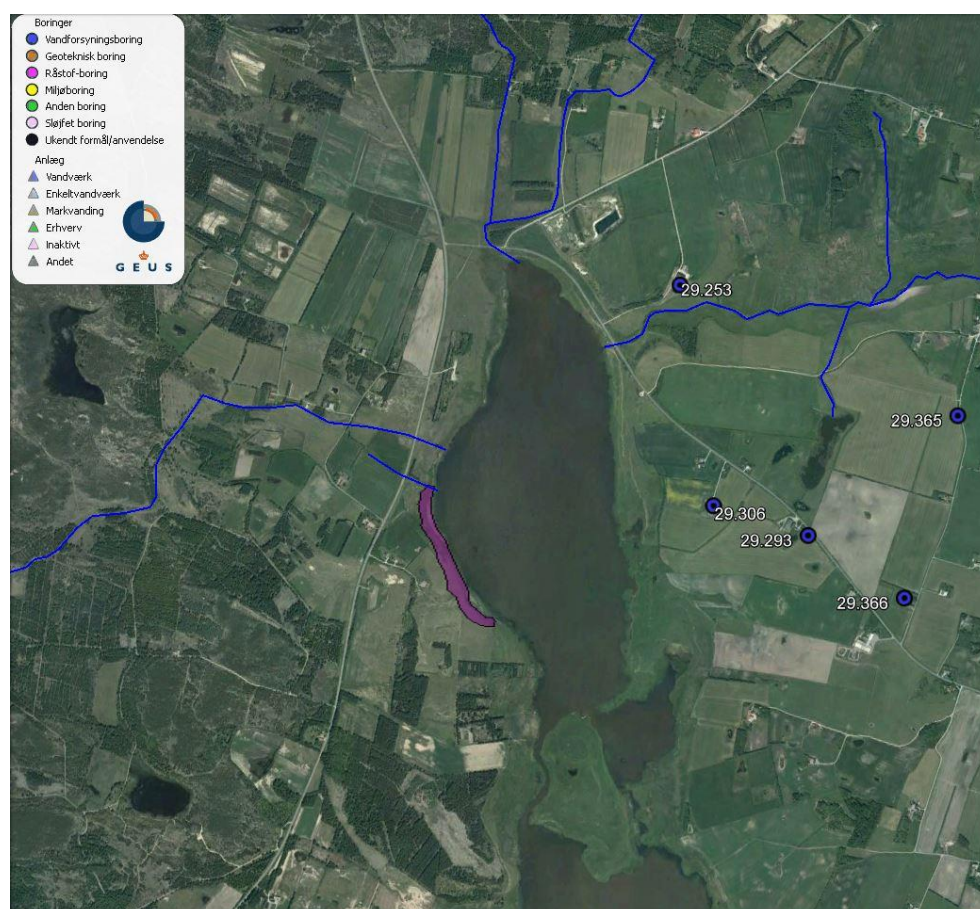
Figur 4-25. Nærmeste borer til projektområdet Ove Sø 1. Vandløb er optegnet med blå linje og projektområdet "Ove Sø 1" er optegnet med lilla udfyldning.

For at få et billede af den lidt dybereliggende geologi er der foretaget en gennemgang af borer i nærområdet til Ove Sø. De tættest beliggende indvindingsboringer ligger alle øst for Ove Sø, se Figur 4-25. Boringerne ligger alle i den glaciale aflejringer. Den nordligste boring (DGU nr. 29. 253) viser 4 meter moræneler efterfulgt af 20m kalk. To andre indvindingsboringer, DGU nr. 29. 306 og DGU nr. 29. 293, viser 20-24 meter varierende glaciale aflejringer af smeltevandssand og moræneler. Der er ingen DGU borer med jordartsoplysninger på den vestlige side af Ove Sø i tilknytning til hverken Ove Sø 1 eller 2.

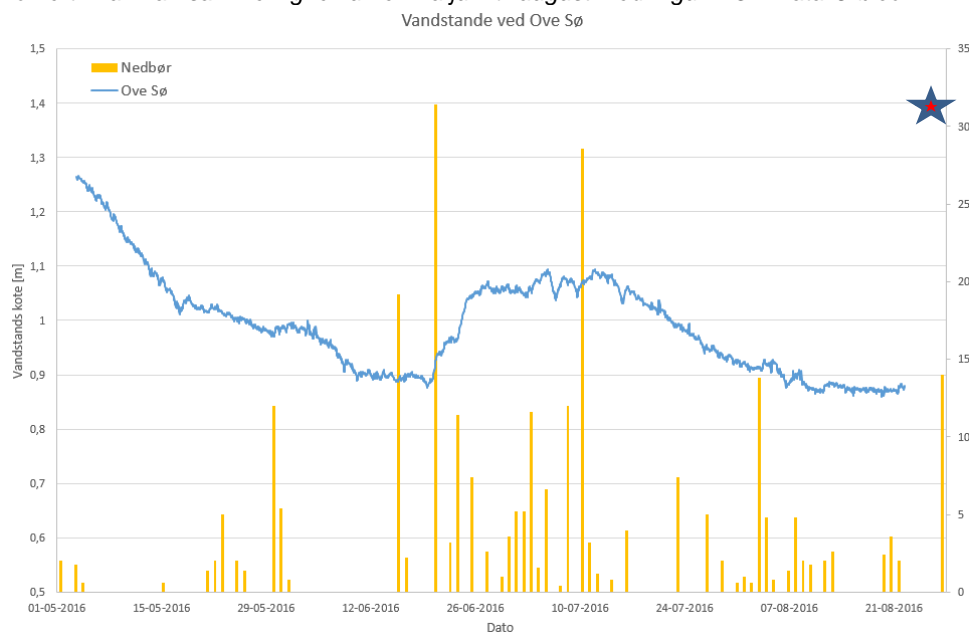
Figur 4-32. Egne målinger af vandstand i Ove Sø. Nedbør målt i Nykøbing Mors. Stjernen indikerer vandstanden i november 2016.

Figur 4-31. Vandstand og nedbør. Udløb af Tegå i Ove Sø. Bemærk skala på vandstand forkeret. Man kan sammenligne kurven fra juni til august med Figur 4-32. Data Orbicon.

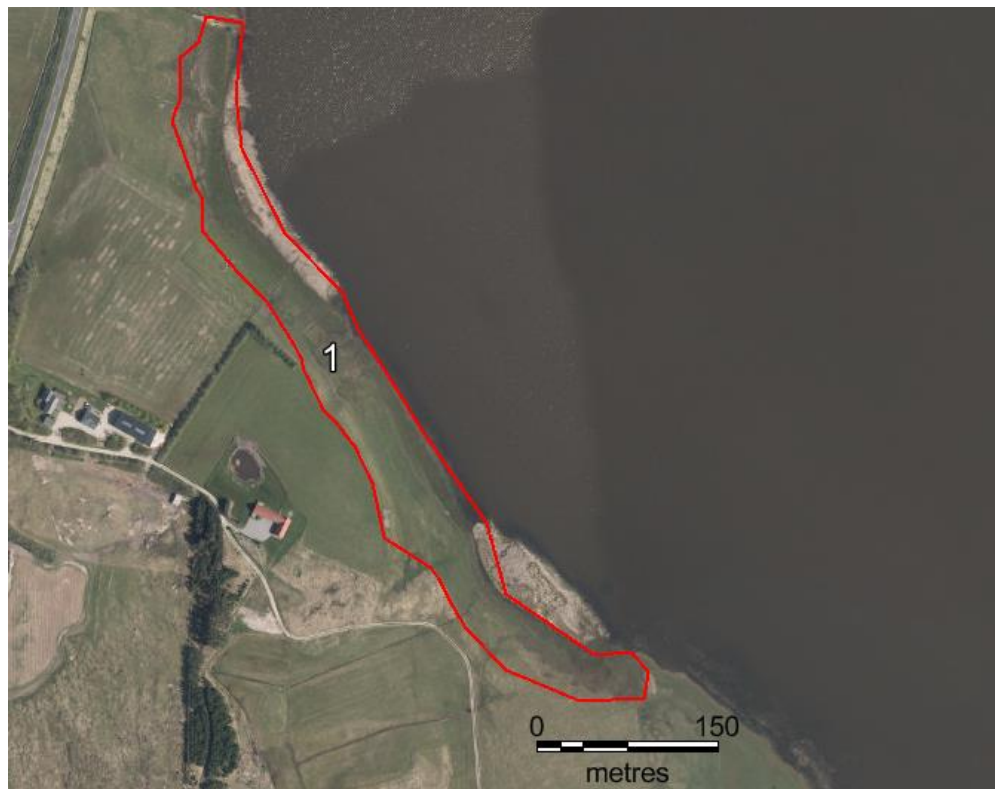
Figur 5-1. Delområde 1 ligger vest for Ove sø.

Delområdet ligger øst for kystvejen på den vestlige bred af Ove Sø. Mod nord er delområdet afgrænset af en grøft og mod øst af søen. Mod syd og vest er afgrænsningen bestemt af terrænet og naturtypen rigkær.

Området har 4 grøfter, hvoraf der er to i den nordlige del med tidvis våd eng og 2 i den centrale del med rigkær. Herudover er der flere små grøblerender, uden betydning for områdets hydrologi.

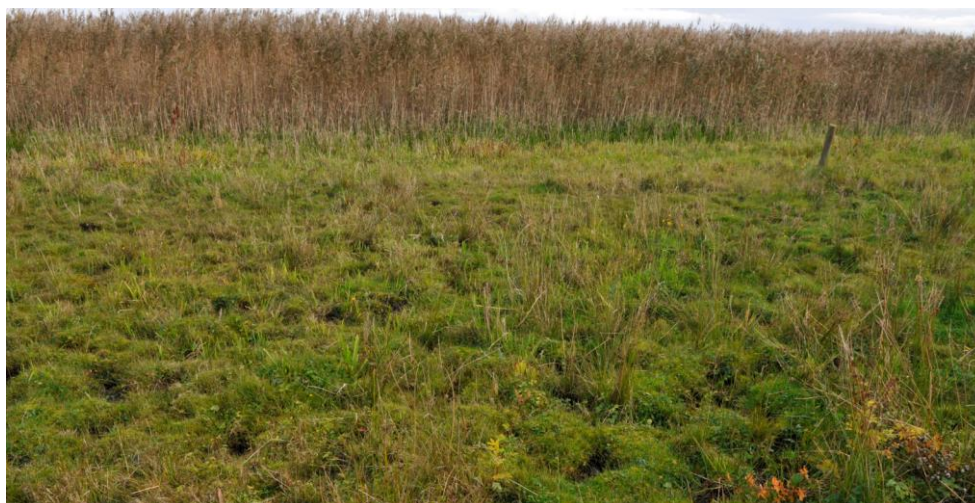
Figur 5-3. Tidvis våd eng

Den nordligste del af delområdet er registeret som tidvis våd eng 560705, se Figur 5-2. Vegetationen er lysåben og velafgræsset. Der er tuet vegetation ud mod tagrørene, med mos-rig bund og relativt nitrofile arter af græsser og urter. Dominerende arter på området er bl.a. spids spydmos, mosebunke, lav ranunkel, almindelig mjøddurt, lysesiv, tagrør og sump-kællingetand.

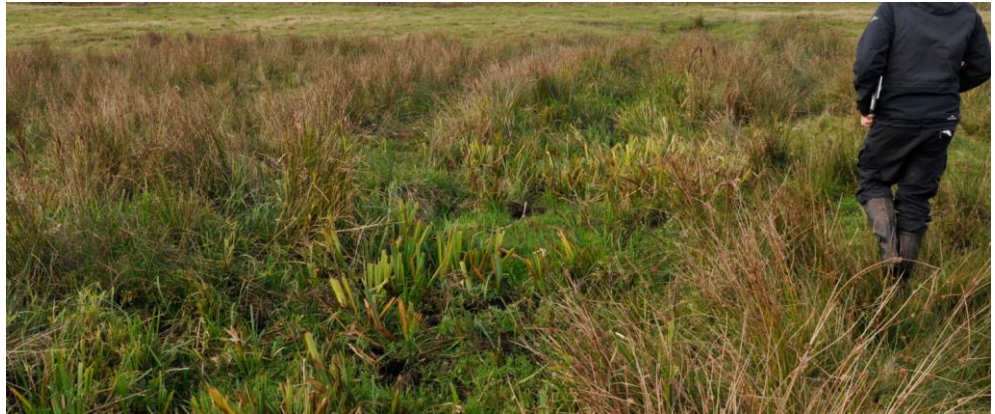
*Figur 5-4. Grøft 2 i delområdet nordlige del*

Der er en ældre grøft/ grøblerende i den nordlige del, grøft 2, se Figur 5-4 og Figur 5-6. Vegetationen er næringsrig i og omkring grøften. Her ses blandt andet gul iris og høj sødgræs. På ældre luftfoto ser det ud til der er dræn fra arealer mod vest, der munder ud i grøften.

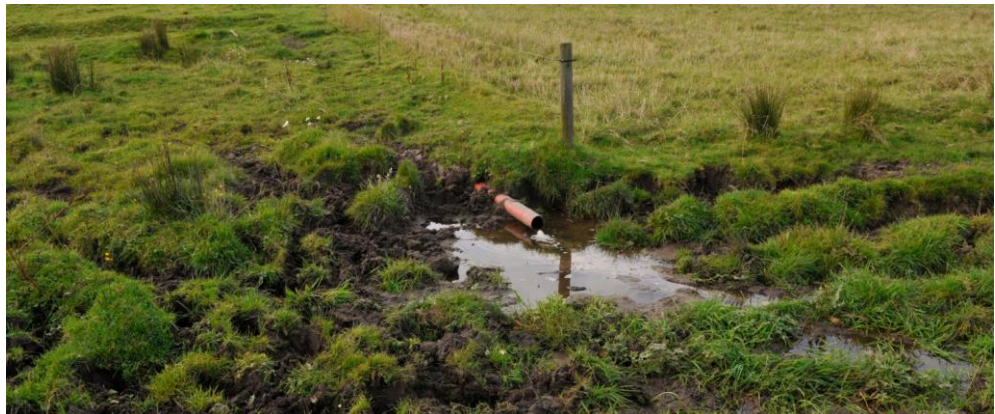
*Figur 5-5. Rørudløb i delområdet nordlige del.*

Længere sydpå, er der et åbent rørudløb, se Figur 5-6. Der blev taget en vandprøve for at undersøge vandets indhold af kvælstof og fosfor.

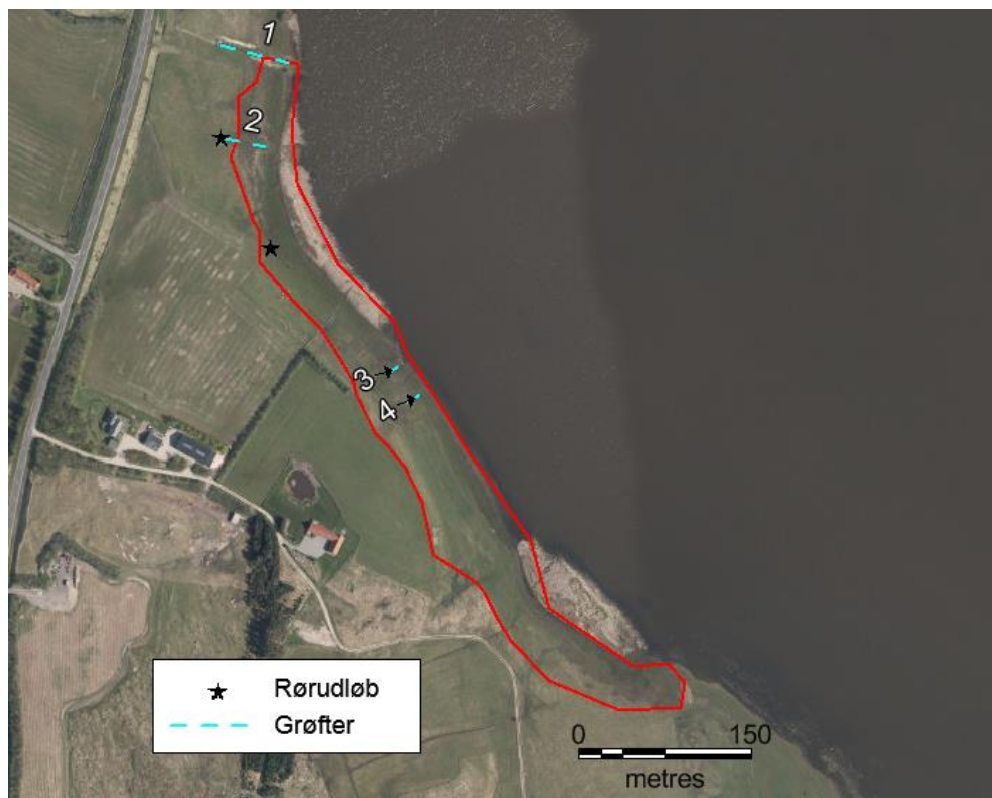
Figur 5-6. Grøfter og rørdløb i delområde 1.

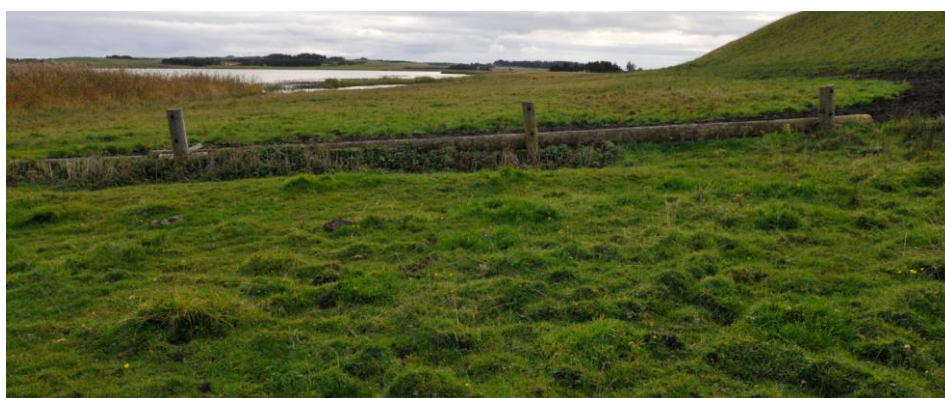
Figur 5-7. Trådhegn, der deler delområde 1 i 2 indhegninger.

Registreringen af den tidvis våde eng, 560705, fortsætter sydpå, men efter trådhegnet, se Figur 5-7, skifter vegetationen karakter og virker mere "rigkærsagtig" med mosdominerede områder med kærtrehage, vandnavle, sump-snerre, top-star, langbladet ranunkel, kragefod, blågrøn kogleaks og trævlekrone.

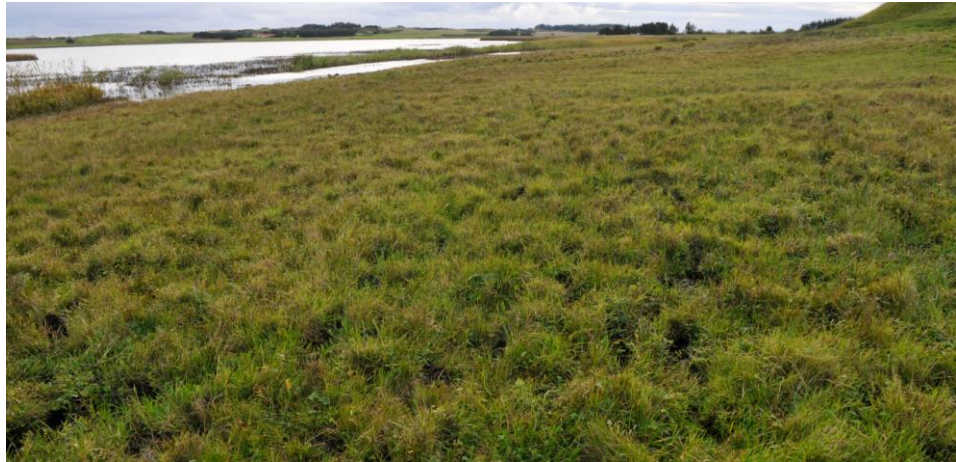
Figur 5-8. Område med rigkærspræg.

Det rigkærsprægede område strækker sig sydpå og dækker den sydligste del af det område, der er kortlagt som tidvis våd eng. Der er flere gamle grøfter/grøblerender, grøft 3 og 4, se Figur 5-6, de største ligger længst mod syd, hvor området har kildevældspræg.

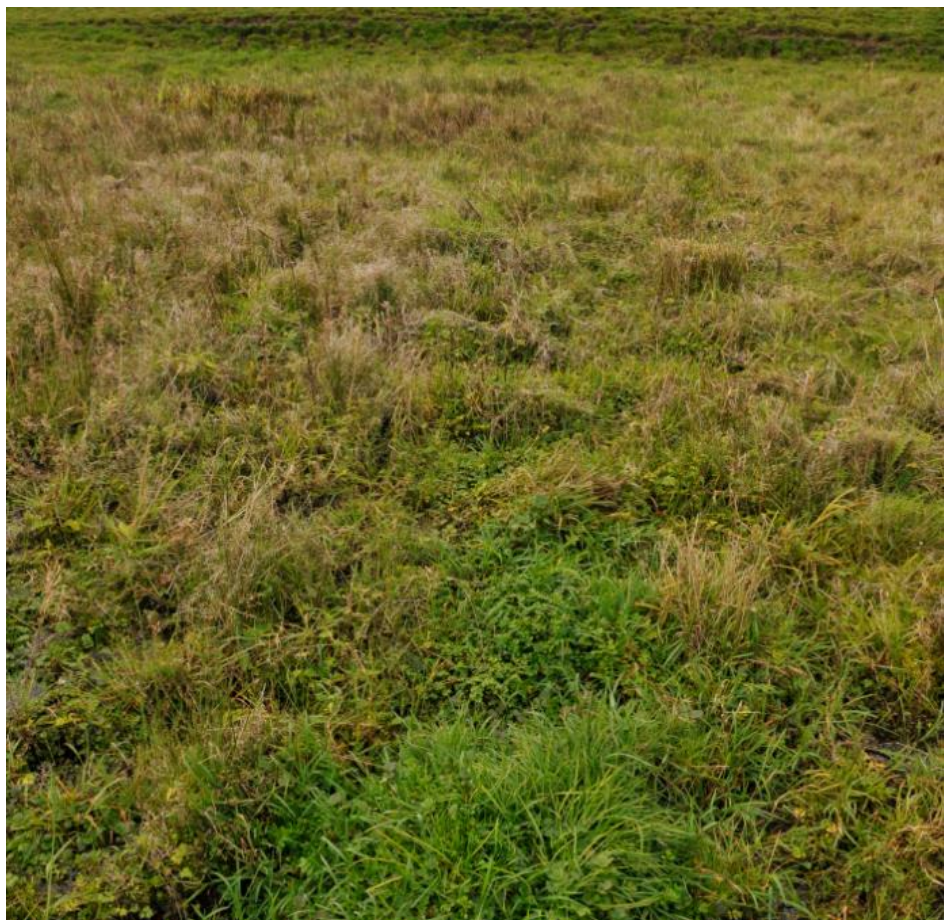
Figur 5-9. Gammel grøft/grøblerende.

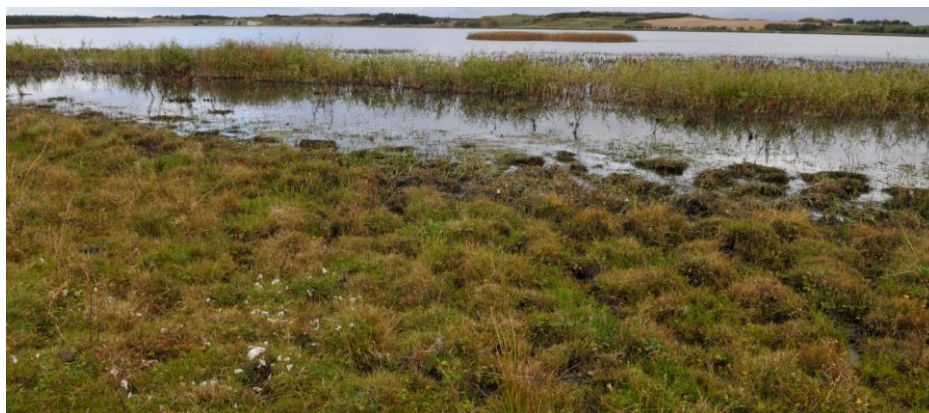
Figur 5-10. Tuet vegetation mod Ove Sø.

Ud mod Ove Sø er vegetationen mere tuet og eutrofieret som følge af oversvømmelser. Rørskoven holdes effektivt væk af de græssende kreaturer.

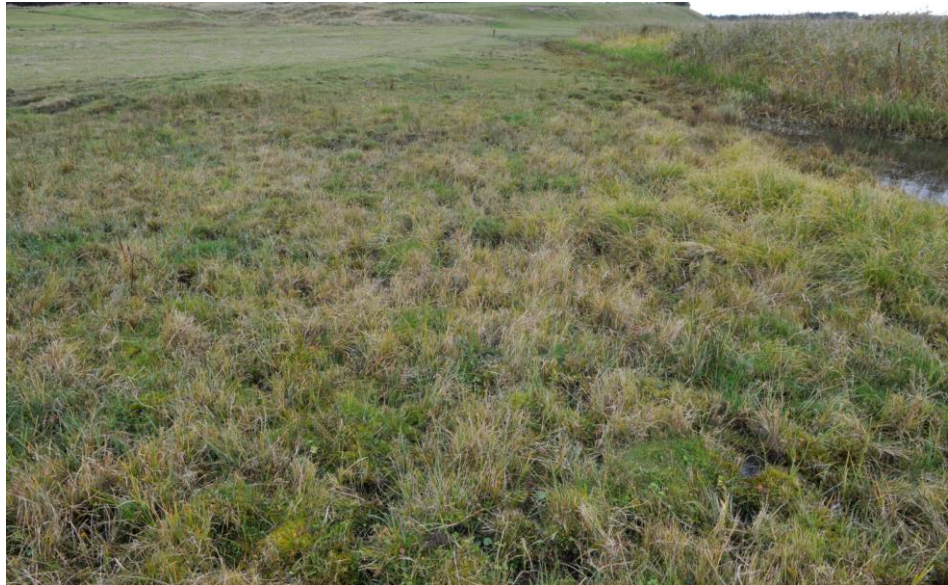
Figur 5-12. Rigkær 560614 set mod nord.

Rigkæret har et fint tuet område i den sydlige del, hvor der er stor engkost, spids spydmos, trævlekrone, hirse star og kær-trehage. Vegetationen ud mod søen er mere eutrofieret, her ses en del sødgræs.

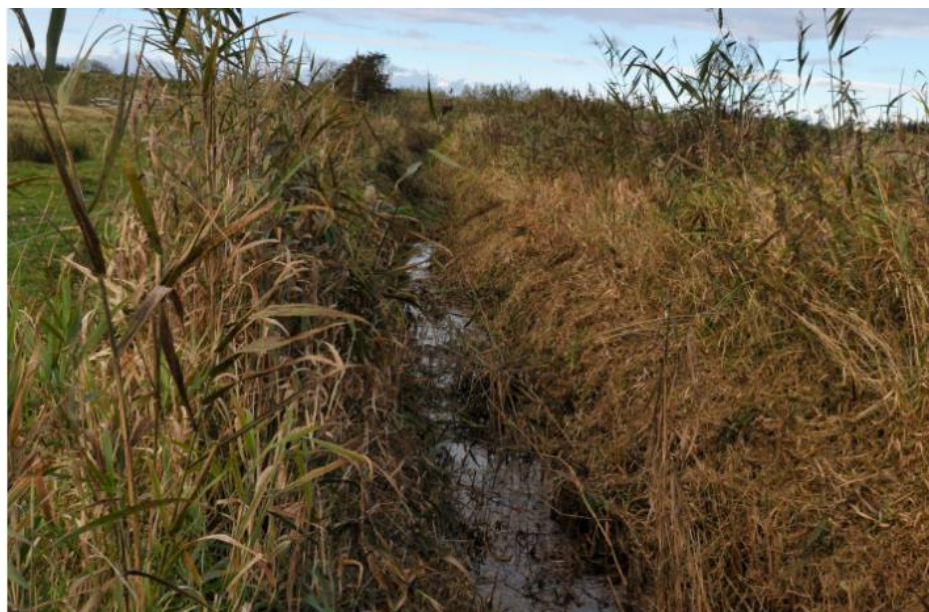
Figur 5-13. Grøft 1, der ligger på projektgrænsen mod nord.

Grøft 1 i skel mod nord, er en dyb og velvedligeholdt grøft, der afvander arealer fra den vestlige side af Kystvej. Grøfterne 2, 3 og 4 er alle lave og så ved besigtigelserne ikke ud til at være vandførende.

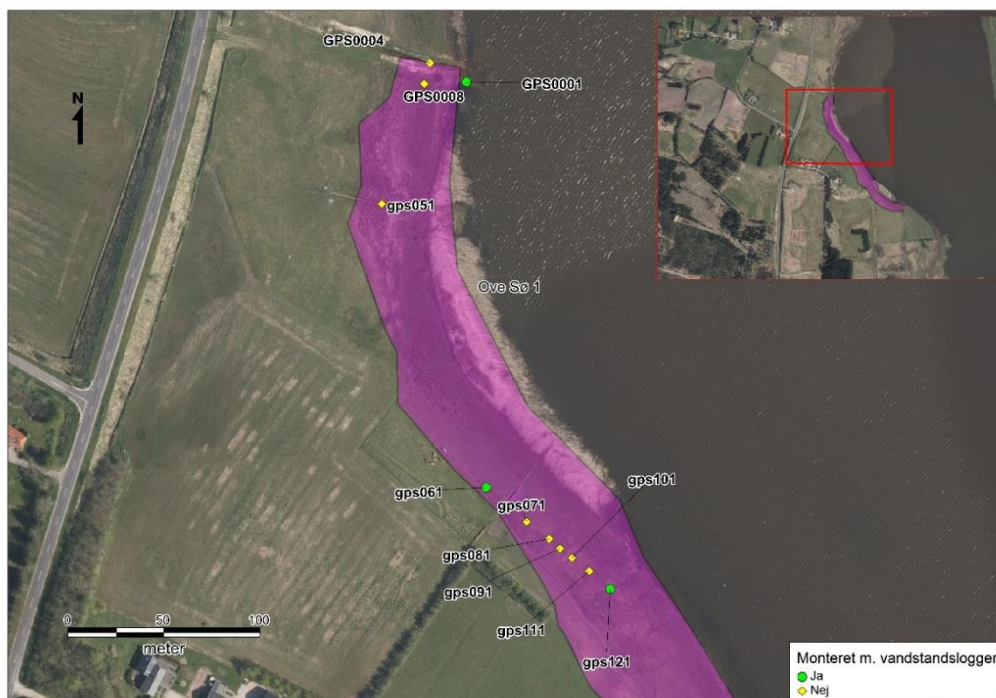
Figur 5-15. Feltboringer udført i forbindelse med delområde 1.

Tre af de 11 boringer er monteret med en automatisk vandstandslogger (diver), som har målt vandstanden én gang i timen i perioden fra maj-juni til slutningen af august 2016. De tre boringer er GPS061 og GPS121, samt et pejlerør monteret i Ove Sø (GPS0001). Boringerne er alle vist på Figur 5-15.

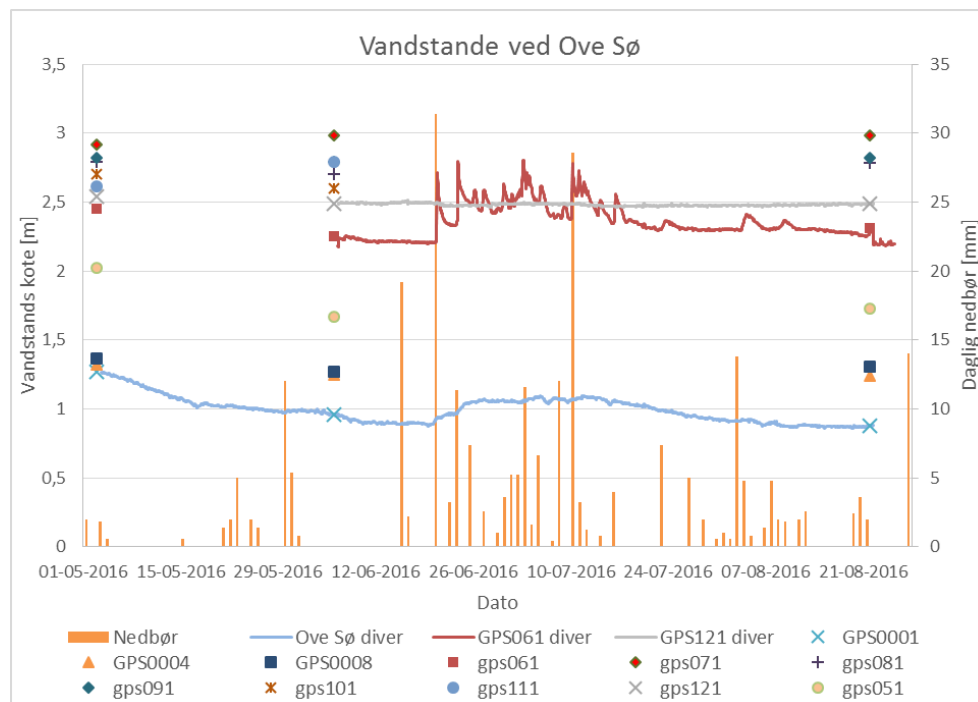
Figur 5-16. Vandstand målt ved brug af automatiske vandstands målere og ved manuelle pejlinger af vandspejlet. Desuden er den daglige nedbør (Nykøbing Mors) vist på sekundæraksen.

Der er en tydelig forskel i vandstanden i boringer, som ligger på de mere flade arealer i den nordlige del af projektområdet (fra gps051 og mod nord) i forhold til de boringer, som er placeret ud for den stejle skrænt. Vandstanden i boringerne ud for skrænten er højere, svarende til at terræn også er højere her (kote > 2,8 meter). I den nordlige del falder terræn til under kote 2,3 meter. Skrænten i sig selv vil også medføre, at vandstanden kan forventes lidt højere i det lavere terræn nedenfor.

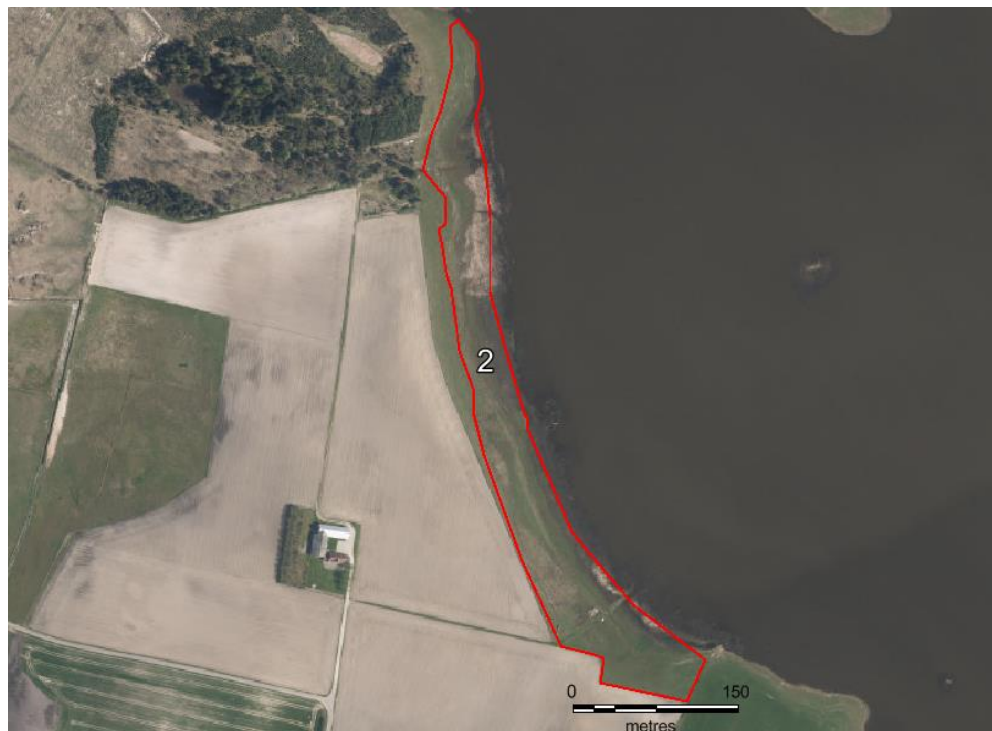
Figur 6-1. Delområde 2

Delområde 2 ligger på den vestlige bred af Ove Sø. Vest for ligger landbrugsområder og nord og syd for fortsætter engområderne langs søen.

Området har en enkelt grøft i den nordlige del. Grøften stammer fra et større grøftesystem vest for delområdet. Grøften munder ud i Ove Sø. Der er ikke grøblerender eller lignende i delområdet.

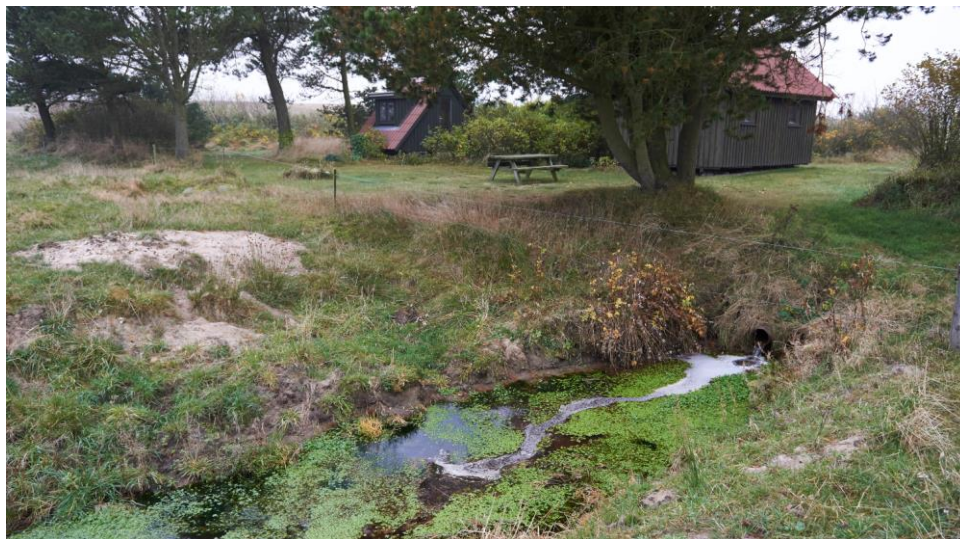
Figur 6-6. Udløbet af grøften.

Mod nord er der udløb af grøft/dræn fra vest. Rørmunding stikker ud og vandet løber i en grøft ud til søen. Vandet ser ikke rent ud. Muligvis med spildevand fra ejendomme. Der er taget vandprøve fra rørudløbet.

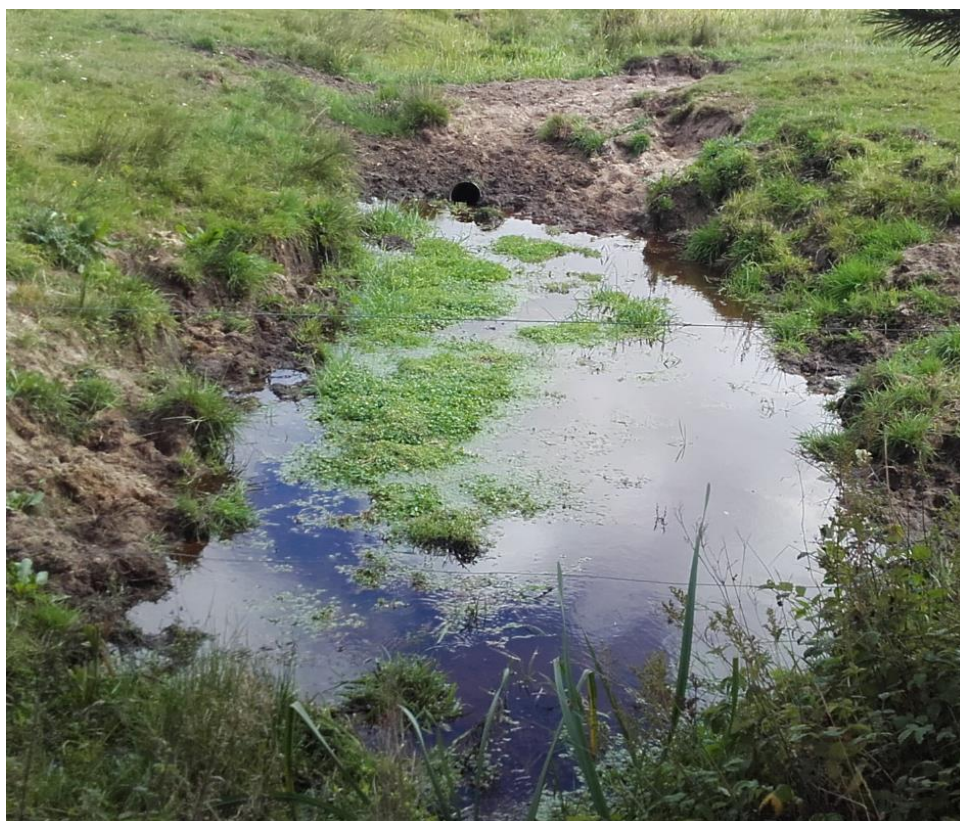
Figur 6-7. Den baljeformede, ny opgravede del af grøften.

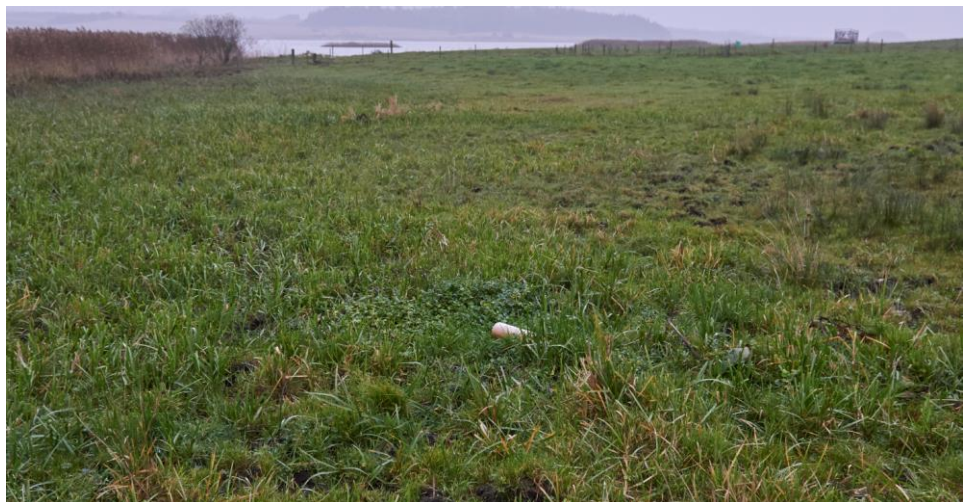
Figur 6-11. Rørudløb og sødgræsdomineret vegetation.

Arealet er generelt med mere eutrofieret vegetation, end arealet lige nord for grusvejen. Længst mod syd er arealet domineret af høj sødgræs og tagrør.

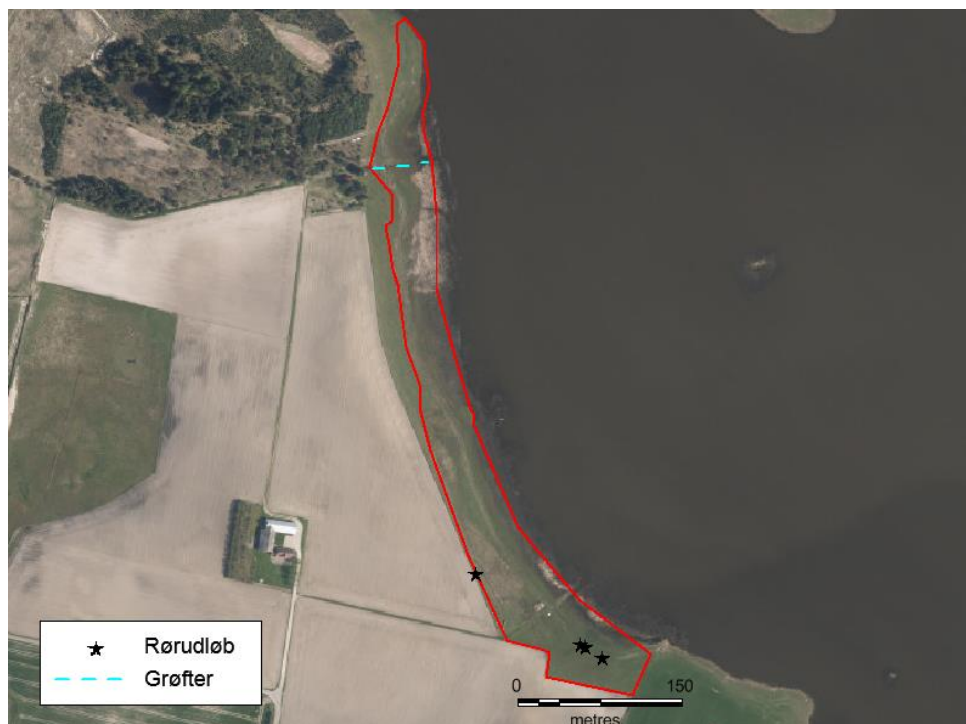
Figur 6-13. Grøfter og dræneløb i delområde 2.

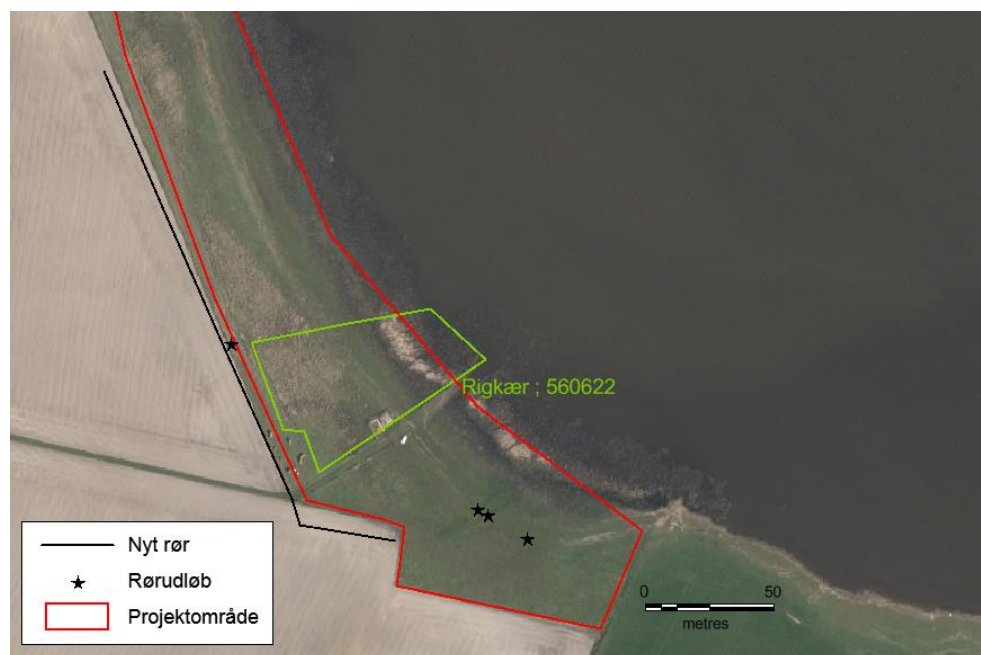
Figur 6-16. Tiltag i den sydlige del af projektområde 2

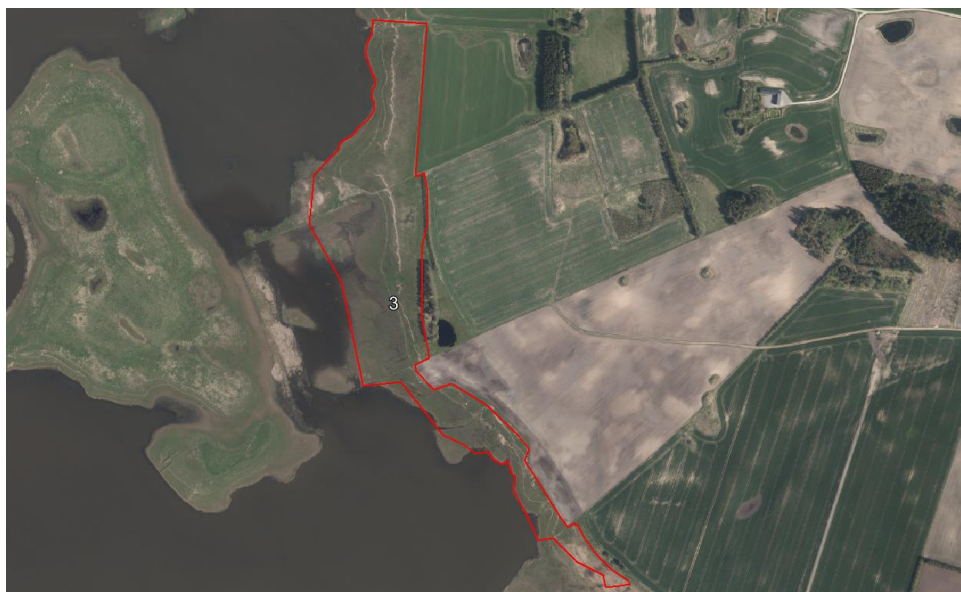
Figur 7-1. Delområde 3 ligger øst for Ove Sø.

Delområdet ligger øst for Ove Sø, lige ud for den lille holm, Madstedborg. Mod nord er delområdet afgrænset af en dyb grøft, mod øst af landbrugsarealer. Mod syd er der ikke nogen fysisk afgrænsning, men delområdet dækker området udpeget til forbedret hydrologi.

Delområdet har to grøfter i den sydlige halvdel af projektområdet. Der er et par lave grøblerender/kildebække i den centrale del af projektområdet. Drænuvløb fra markerne mod øst kan findes i hele delområdet.

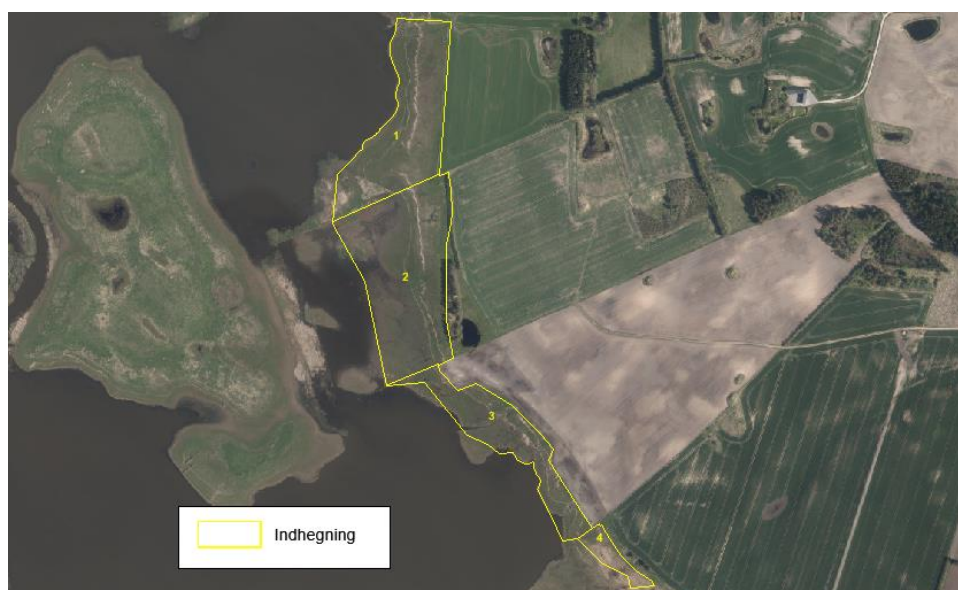
Figur 7-2. Indhegninger. Bemærk, der er ikke hegnet mod søen.

Arealet afgræset med kvæg. Der er fire indhegninger men ikke hegnet ud mod søen.

Indenfor 1. indhegning, se Figur 7-2, ligger der et område med rigkærspreg, domineret af mosser, lave urter og halvgræsser som f.eks. spids spydmos, kødfarvet gøgeurt, engkarse, almindelig star, hirse star, eng-troldurt og bidende ranunkel. Der er tydelige tegn på at grundvandet ligger meget tæt på overfladen. Der er ingen grøfter. Der er et mindre vandhul hvor der er tydelig kildetuf samt flere vældindikerende arter. Midt på engen ligger der opskyllet tagrør, der indikerer højeste vintervandstand. Vegetationen nedenfor denne linje var en smule mere næringsrig.

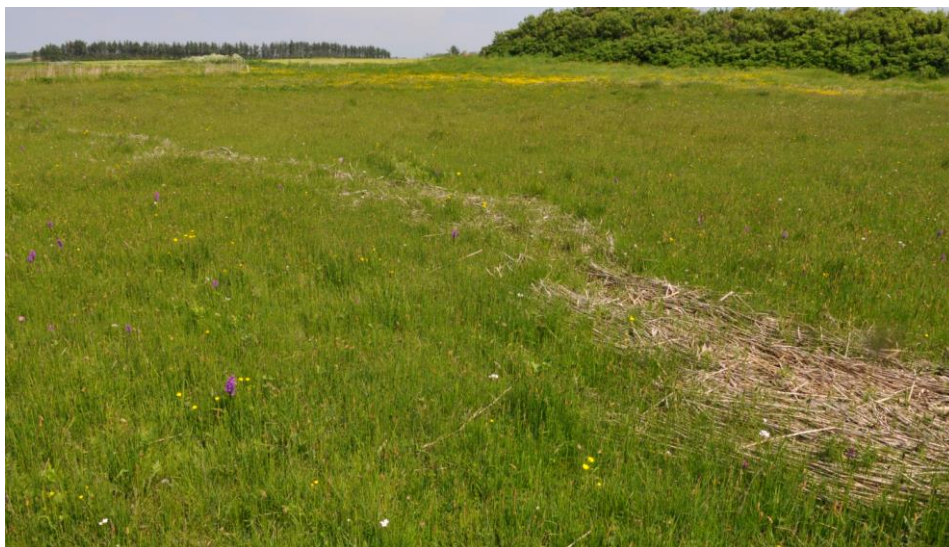
Figur 7-7. Der er en tydelig opskylslinje af tagrør, der indikerer højeste vintervandstand.

I den sydligste del af indhegning 1 er der ud i søen et tagrørsområde, der fortsætter sydover, og udviser afgrænsningen mellem hvornår søen stopper og engen starter.

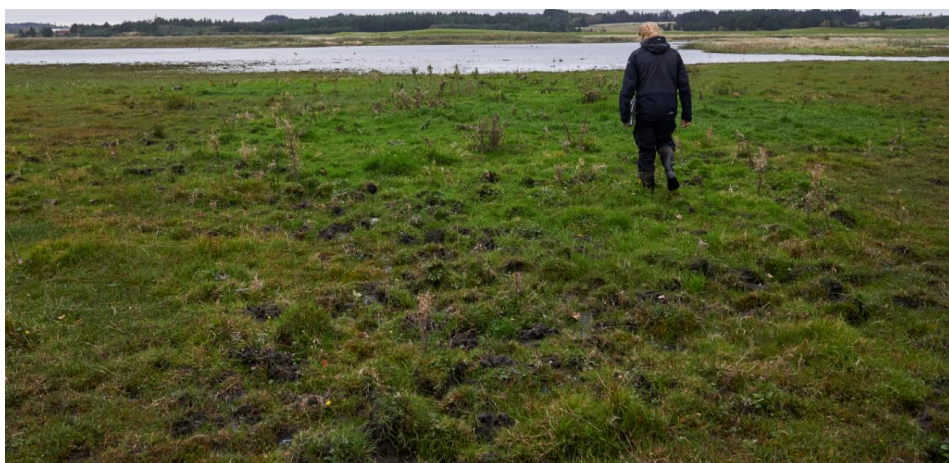
Figur 7-8. Område med tydeligt eutrofieret vegetation. Muligvis tegn på drænuvløb.

I indhegning 2 syd for, bliver vegetationen ud mod søen mere næringsrig og tuet. Der er flere steder på denne del, hvor der ser ud til at være drænuvløb – vegetationen bliver meget lysegrøn og jorden dyndet og meget blød.

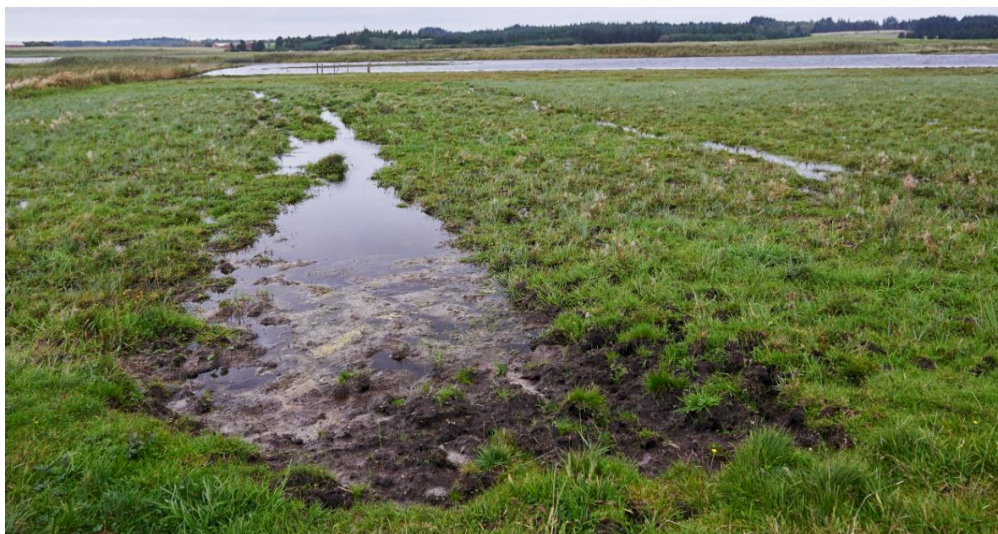
Figur 7-11. Vældpræget område, hvor grundvandet trykkes op.

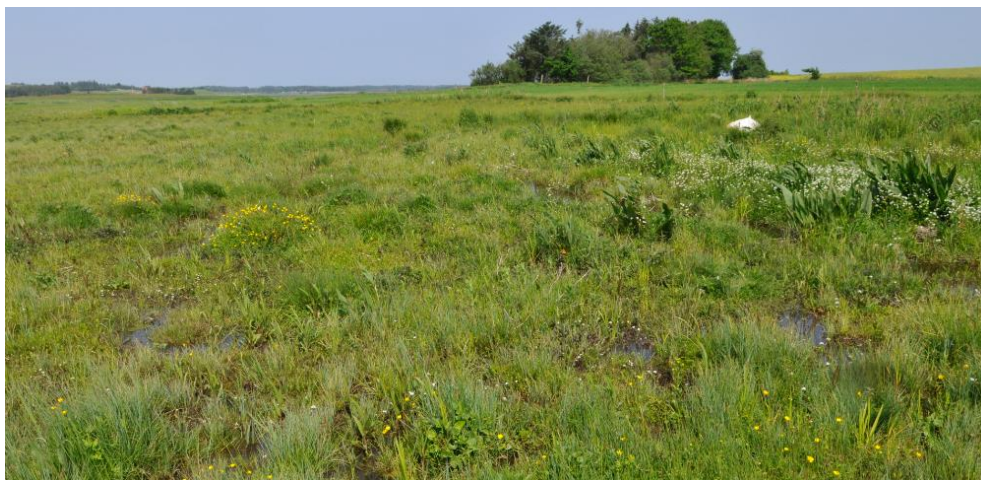
Figur 7-12. Våd eng/rigkær med udtrængende grundvand.

Delområdet fortsætter videre sydpå i indhegning 3, se Figur 7-2, hvor jordbunden stadig er med udtrængende grundvand. Vegetationen er en blanding af rigkærsarter og næringselskende arter. Her findes f.eks. raslende krybstjerne, stor engkost, spids spydmos, stor skjaller, kær-trehage og blågrøn star. Nogle partier er dyndede med arter som krybende baldrian, vandskræppe og eng-nellikerod.

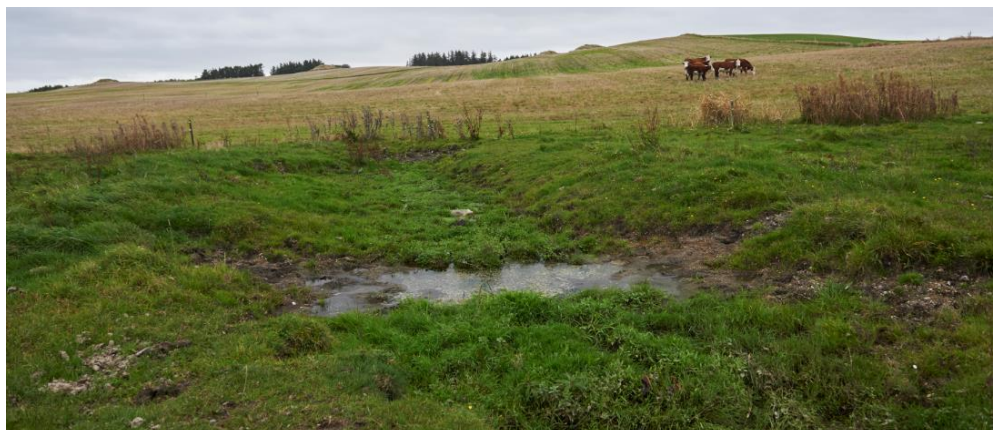
Figur 7-13. Drænudløb fra markerne øst for delområdet med eutrofieret vegetation.

Der er flere udløb fra dræn fra marken mod øst, som fortsætter gennem projektområdet som grøfter. Drænvandet ser ud til at bidrage til den stedvist noget eutrofierede vegetation.

Hvis de beskrevne tiltag ikke gennemføres, vil udledning af drænvand på rigkærene i delområde 2 og 3 fortsætte. Rigkærene vil med stor sandsynlighed fortsætte med at være eutrofierede, der hvor drænrørene munder ud.

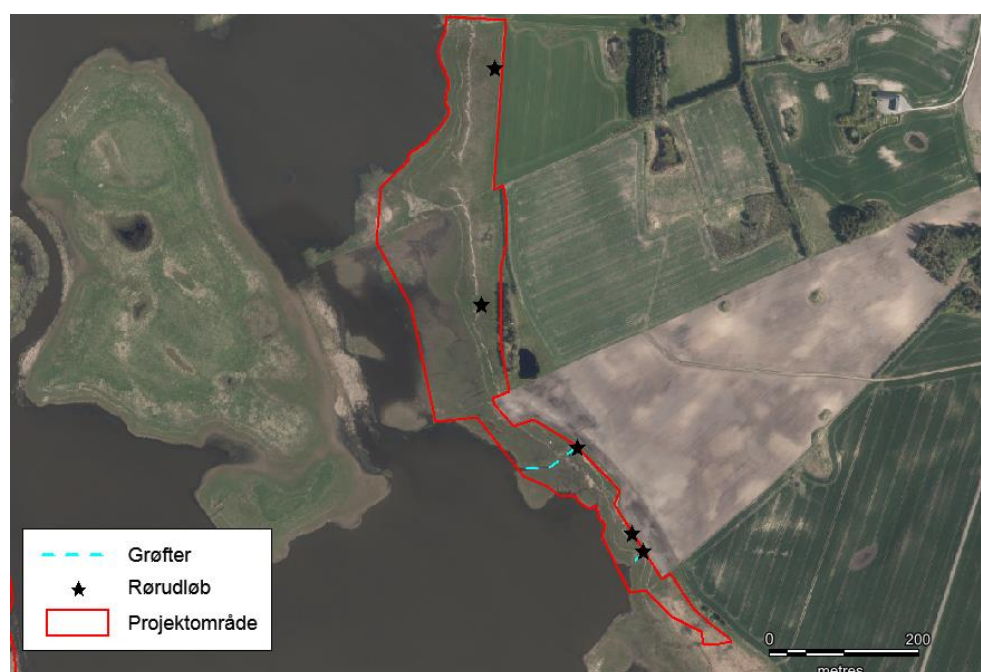
Figur 7-18. Rørudløb og grøfter i delområde 3.

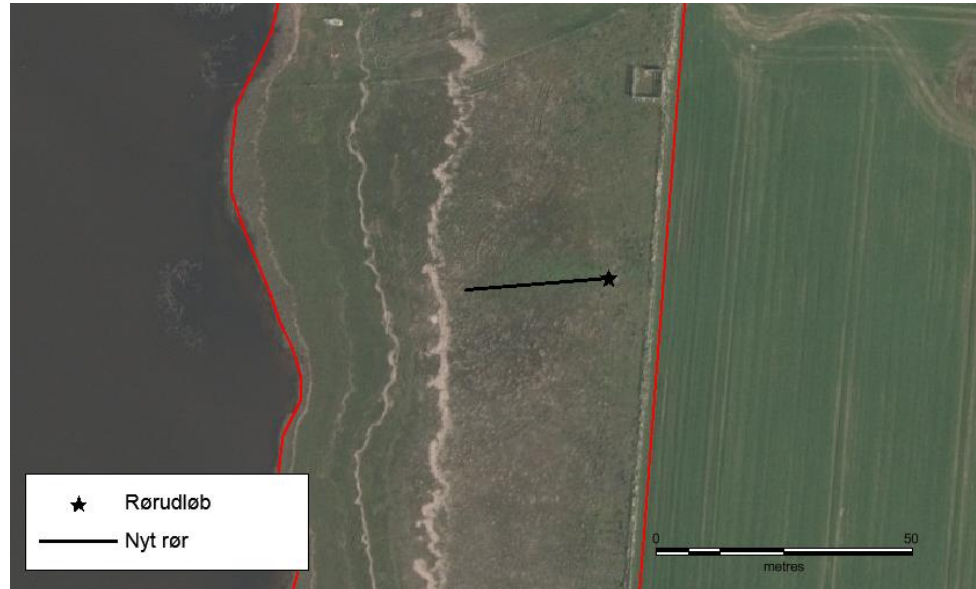
Figur 7-19. Tiltag delområde 3
