## Hydrologiprojekt Ove Sø

## Teknisk og biologisk forundersøgelse til etablering af naturlige vandstandsforhold i rigkær og strandeng ved Ove Sø

November 2015  
Rev. 01  
Projekt: 31.1015.01

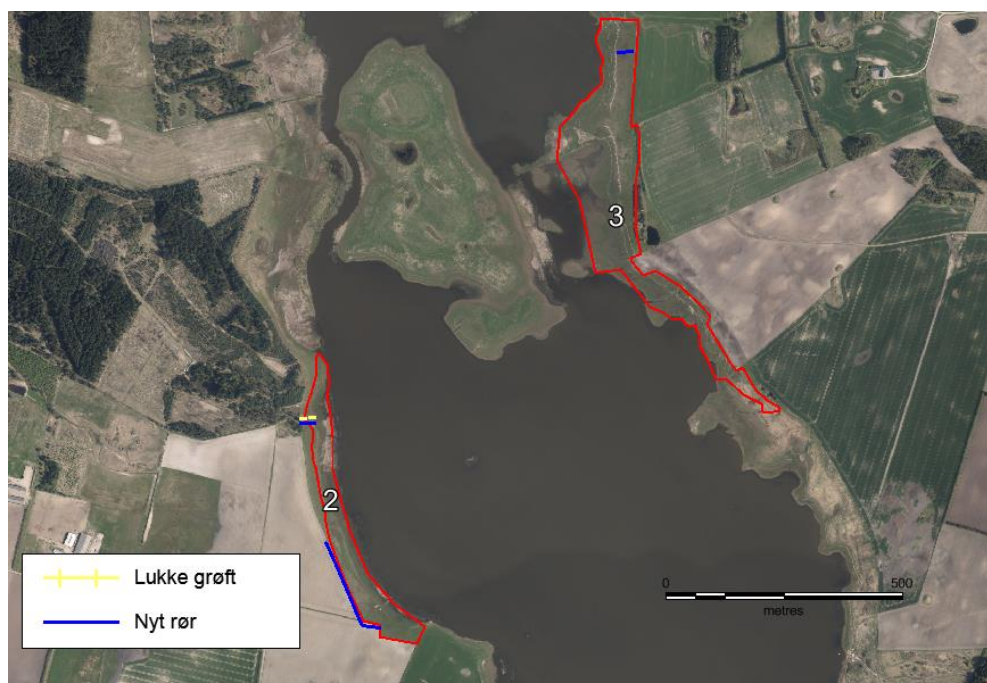
Figur 9-1. Alle tiltag, se også Bilag 3
