# THISTED KOMMUNE

## Hydrologiprojekt Draget

## Teknisk og biologisk forundersøgelse til etablering af naturlige vandstandsforhold i rigkær og strandeng ved Draget

November 2015  
Rev. 01  
Projekt: 31.1015.01

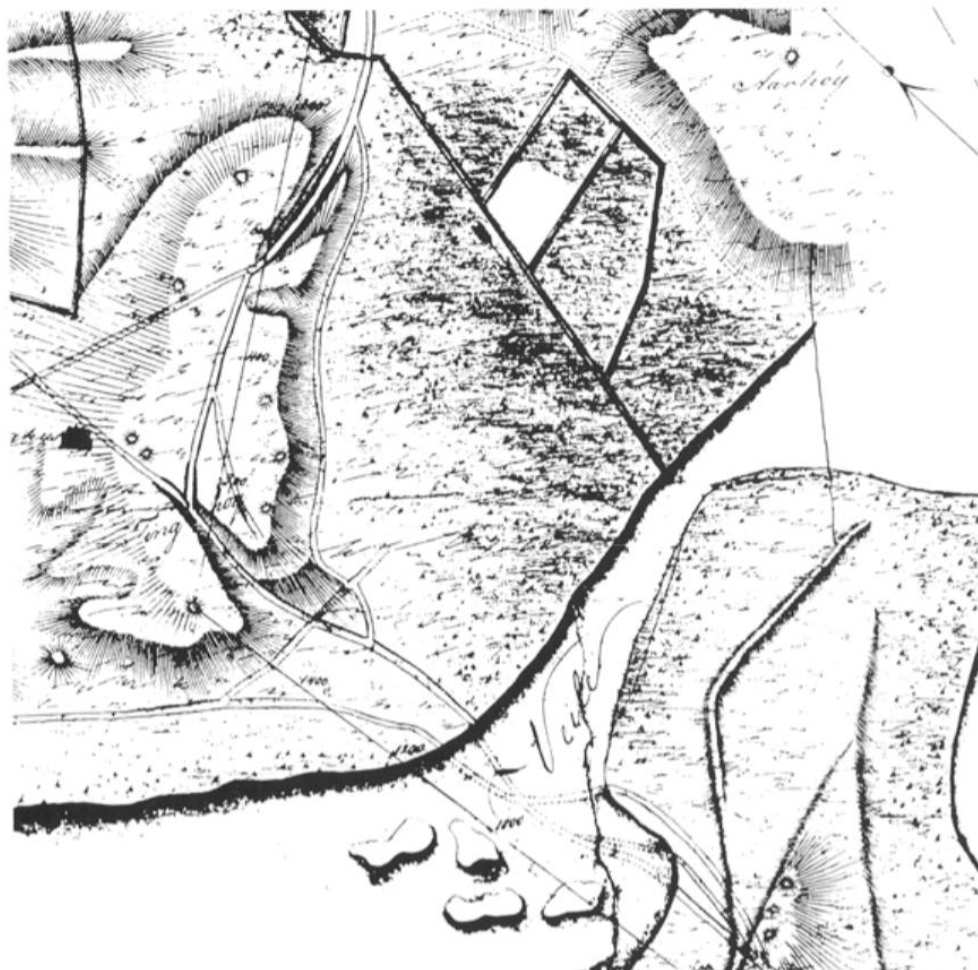
Figur 5-6. Vejkort fra Draget, 1798.

På Figur 5-6 kan man se et kort fra 1798, hvor Skibsted Fjord og Sindrup Vejle er forbundet via et bredt sund. Allerede her er Holmegårde Mølleå i et kanaliseret forløb igennem projektområdet. Man kan også se begyndelsen til det grøftesystem, der stadig er synlig i dag.

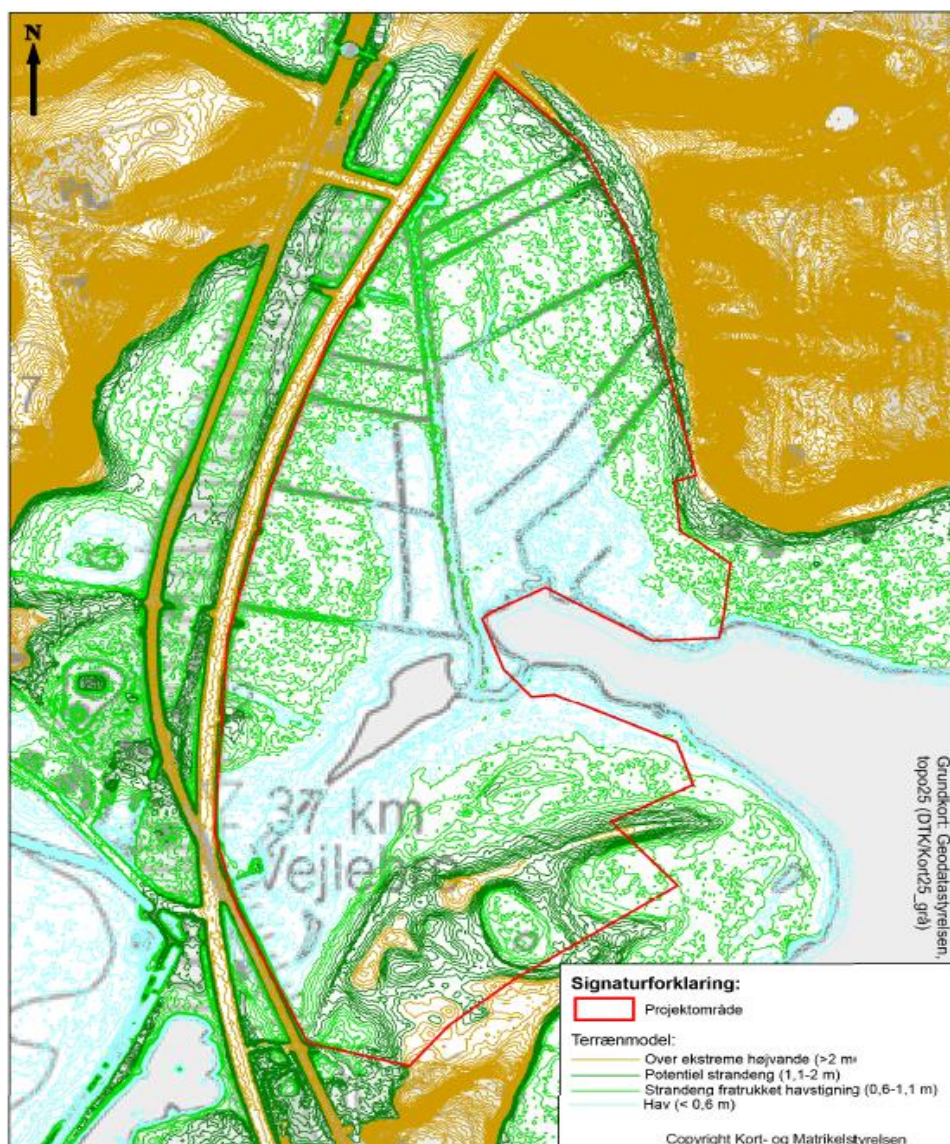
Figur 5-12. Projektområdet ved havstigning på 0,6m.

På Figur 5-12 vises den fremtidige udbredelse af strandeng ved en havstigning på 0,6 m. I Tabel 5-1 vises de kategorier, som vises på figuren. Se også Bilag 5.

Område	Beskrivelse	Kote
Hav		<0,6 m
Strandeng	Arealer med potentiel strandeng i dag	0,6-1,1 m
Potentiel strandeng	Arealer som forventes oversvømmet jævnligt i fremtiden	1,1-2 m
Over ekstreme højvand	Arealer over forventet ekstreme højvande	Over 2 m

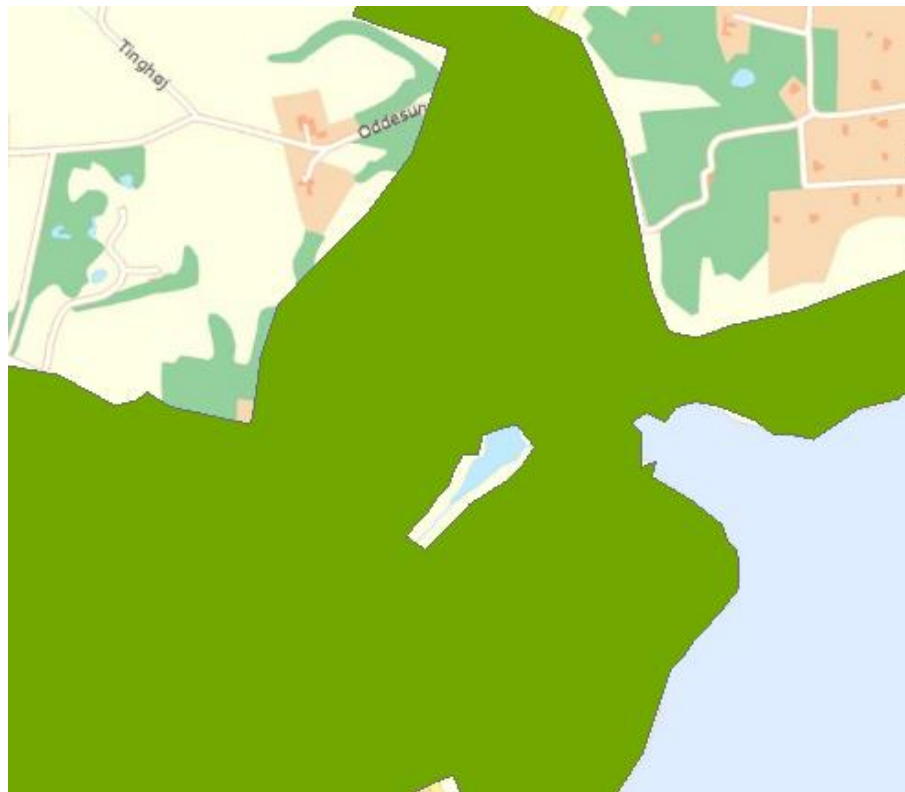
Området er okkerklassificeret i klasse IV – ingen risiko for okkerudledning.

Figur 5-16. Ingen risiko klasse IV (grøn farve)

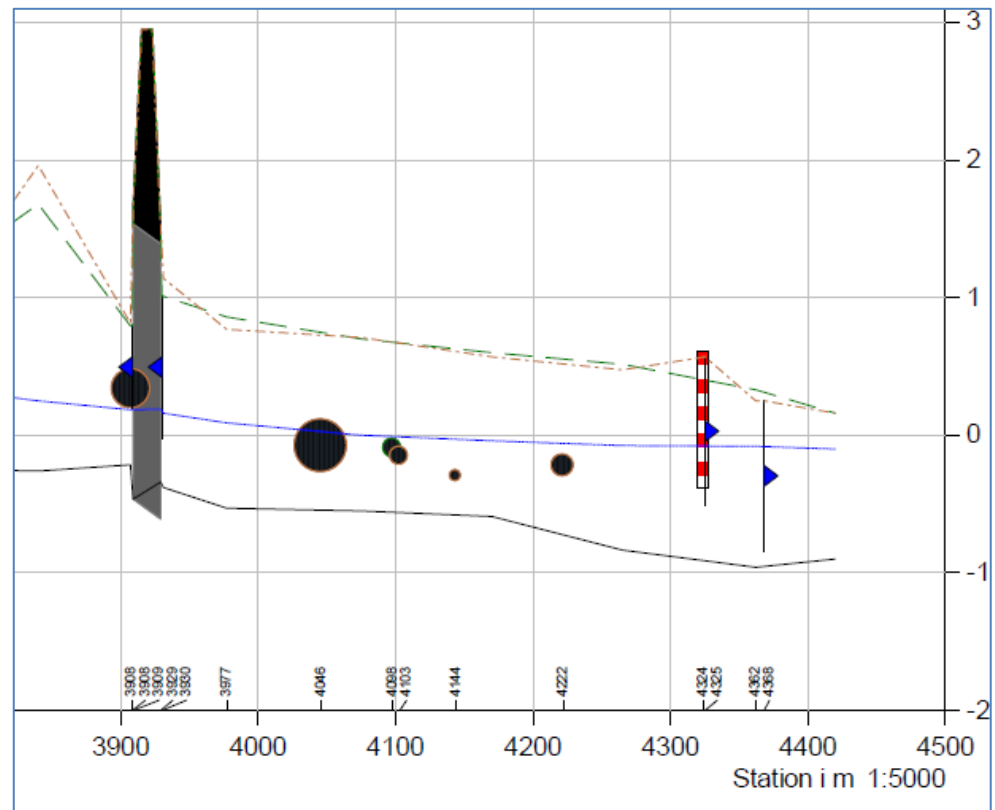
Figur 5-21. VASP-plot. Det ses, at vandløbsbundens kote (sort) ved hovedvejen (mørk kegle til venstre) er ca.  $-0,4\text{m.}$ , og falder ned til udløbet til ca.  $-1\text{m.}$  Vandspejl (blå) ligger i ca.  $0,2\text{m.}$  ved hovedvejen og lidt under  $0\text{m.}$  ved udløbet. Koter i DVR90. Grøn og orange stiplede linje er kote for hhv. højre og venstre brink.

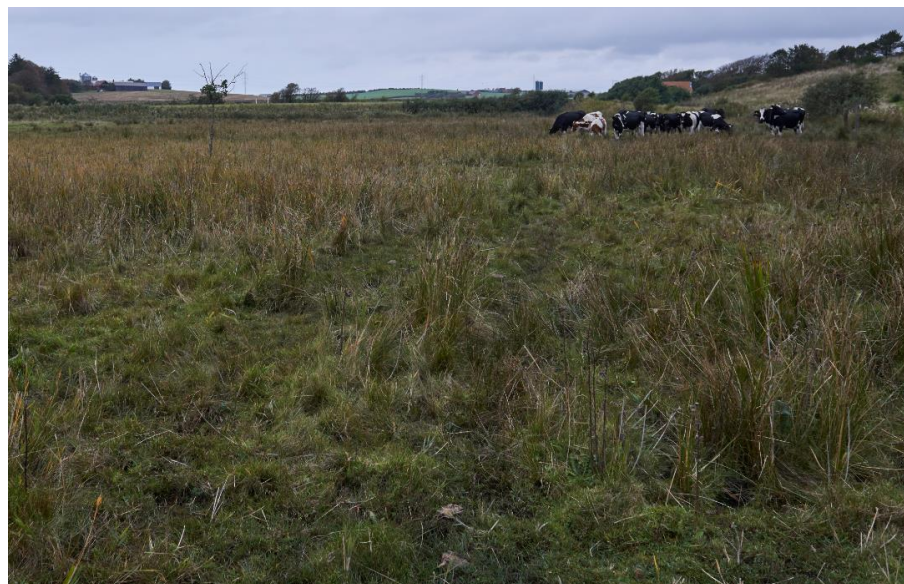
Devano-rigkær 560959, se Figur 6-2: Mod nord med let tuet vegetation og enkelte rigkærarter, blandt andet mosserne spids spydmos og engkost. De vådere dele er med sump-kællingetand og kærtidsel, mens de tørrere dele er domineret af mosebunke og lysesisiv.

Figur 6-3. Nordlige del af rigkær 560959

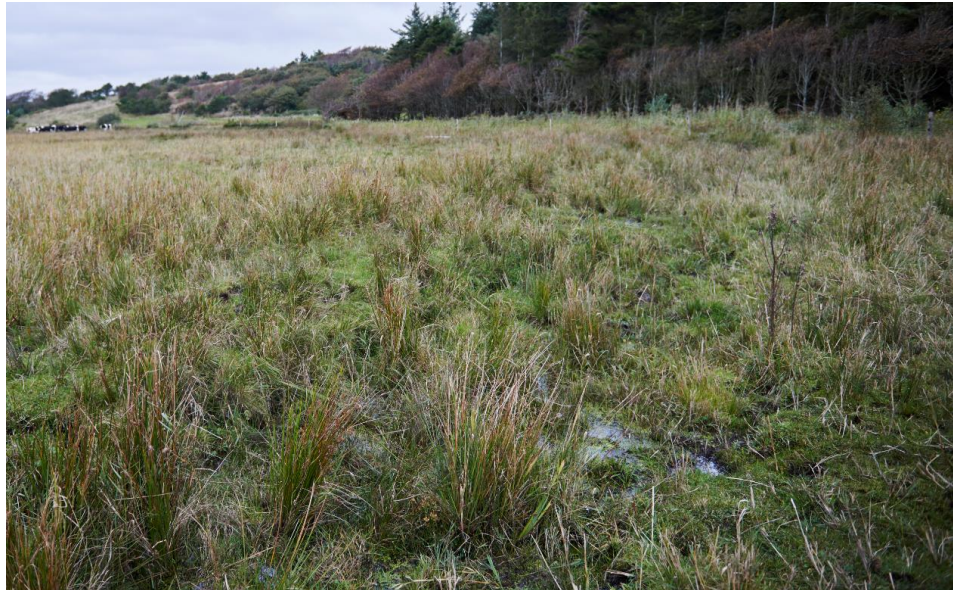
Det hydrologisk bedste område ligger syd for grøft nr. 3 op mod tilgroede del af skrænten, se Figur 6-6. På dette område er der udsivende grundvand og vegetationen er domineret af spids spydmos, stor engkost og mosebunke.

Figur 6-4. Den bedste del af rigkær 560959. Her er en del mos og djævelsbid.

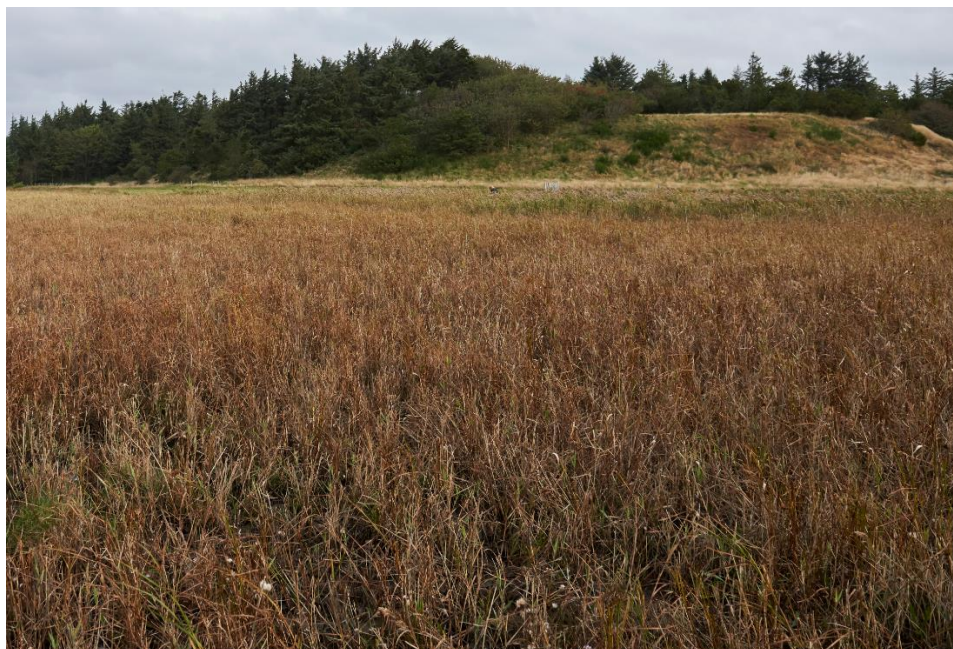
Efter grøft nr. 5 og sydpå bliver området mere saltpåvirket og bliver til strandeng og strandrørsump. Her er blandt andet strandkogleaks, harrild og strandasters. Denne del af rigkæret bør omregistreres til strandeng sammen med Devano-strandeng 560940, se Figur 6-2. Resten af strandeng 560940, er fint udviklet med løer og tuet vegetation. Strandengsregistreringen bør fortsætte helt op til vejdiget mod nord.

Figur 6-5. Strandeng og strandrørsump. Her ses Strandkogleaks.

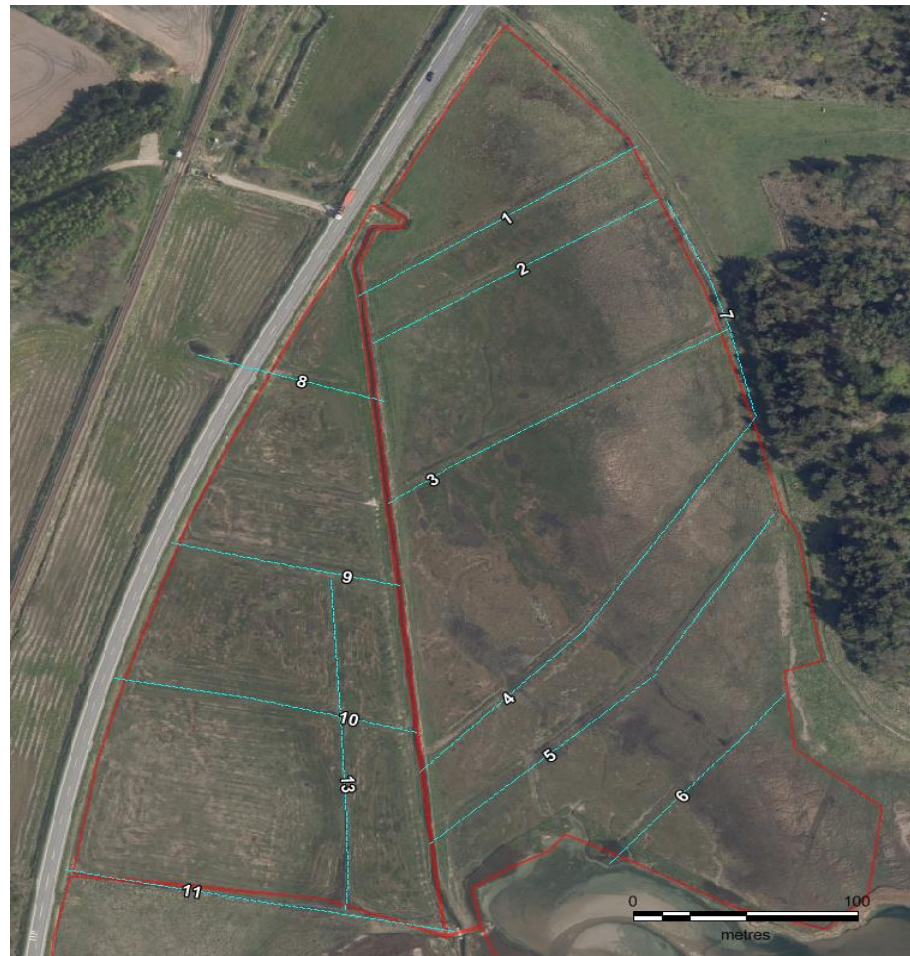
Figur 6-6. Nummererede grøfter

Grøfterne 1-6 er alle lave og så ved besigtigelserne ikke ud til at være vandførende. Grøfterne er dybest i den østlige ende hvor stedvist er op til 20 cm dybe. Der var liden og tykbladet andemad, samt høje stauder i grøfterne. Andemad er karakteristisk for områder med lav eller ingen vandbevægelse.

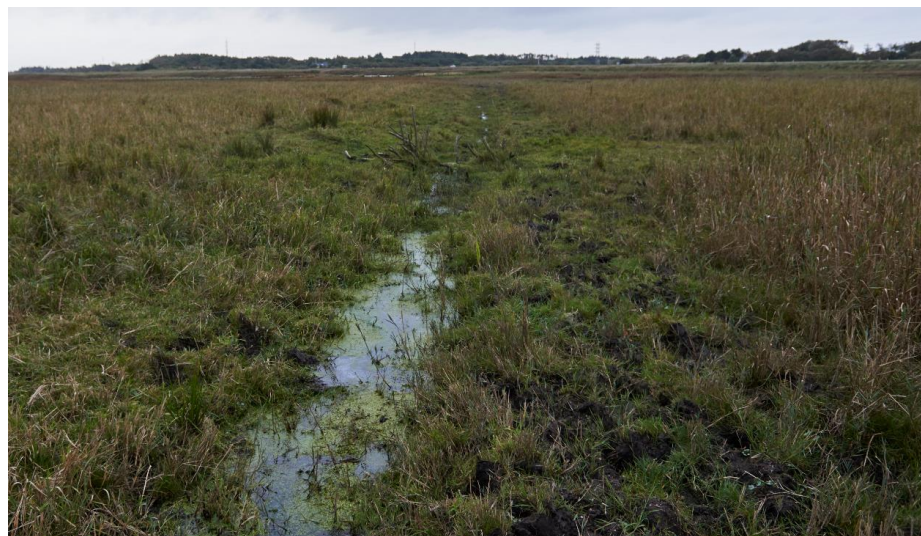
Figur 6-7. Grøfterne er lave og trådt i stykker.

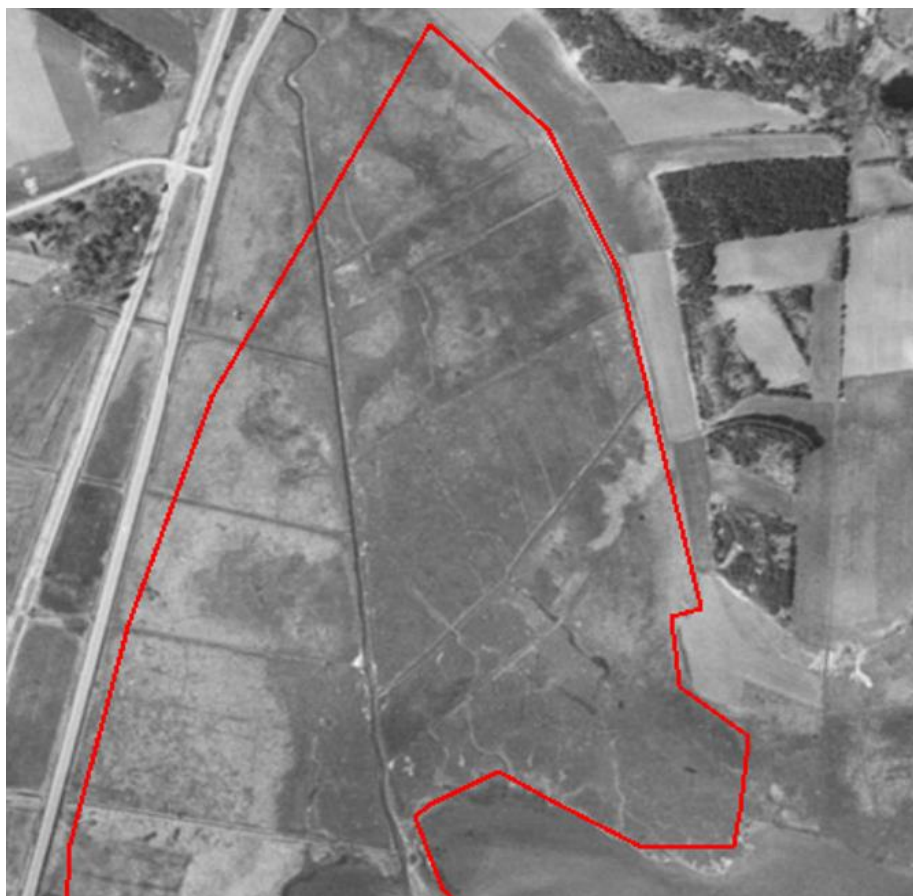
Langs med flere af grøfterne kan der stadig erkendes en lav balk, fra grøftegravning og måske tidligere oprensninger. I dag er disse balke ikke markante og skaber blot en smule variation i terrænet. Grøfterne kan ses på kort og luftfoto langt tilbage se afsnit 6.7, og ser ikke ud til at være oprenset i mange år. Kreaturer har flere steder trådt grøfterne i stykker, så de har karakter af brede lavninger.

Figur 6-8. Luftfoto 1954. Grøfterne ligger som de gør i dag. Vejen mod nord er ændret.

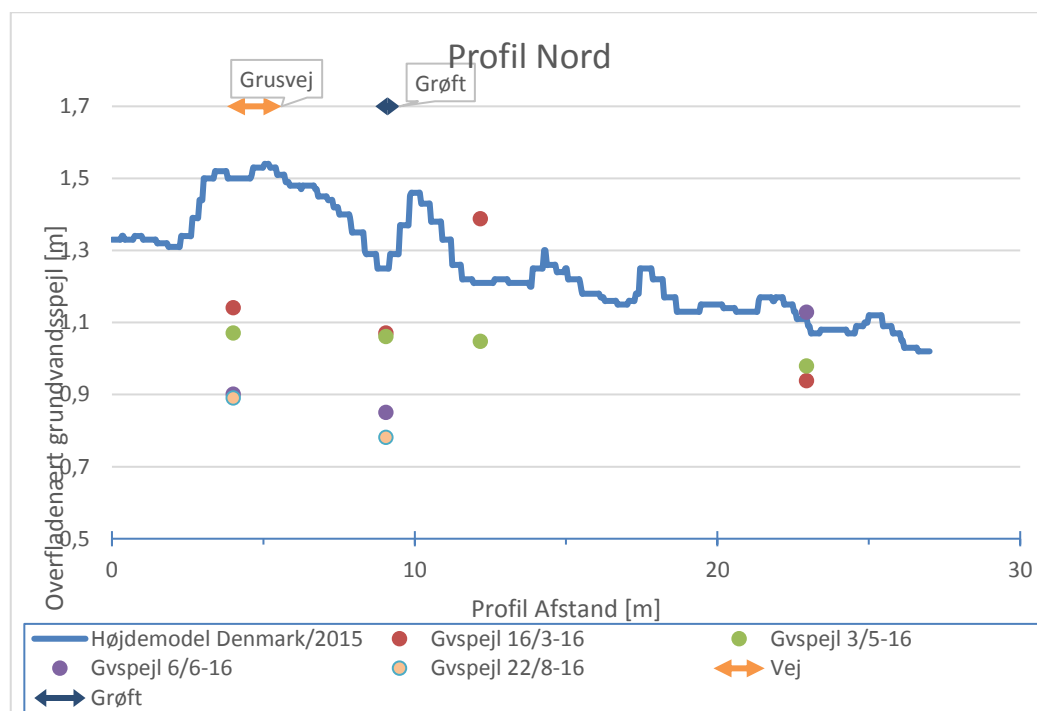
Figur 6-10. Terrænprofil og observerede vandspejl i etablerede borer på profil Nord.

Pejlingerne fra borererne er omregnet til vandspejlmålinger. Grundvandsspejlet for fire borerer langs profil Nord for de fire pejlere er illustreret på Figur 6 sammen med terrænkoten (højdemodel DHM2015).

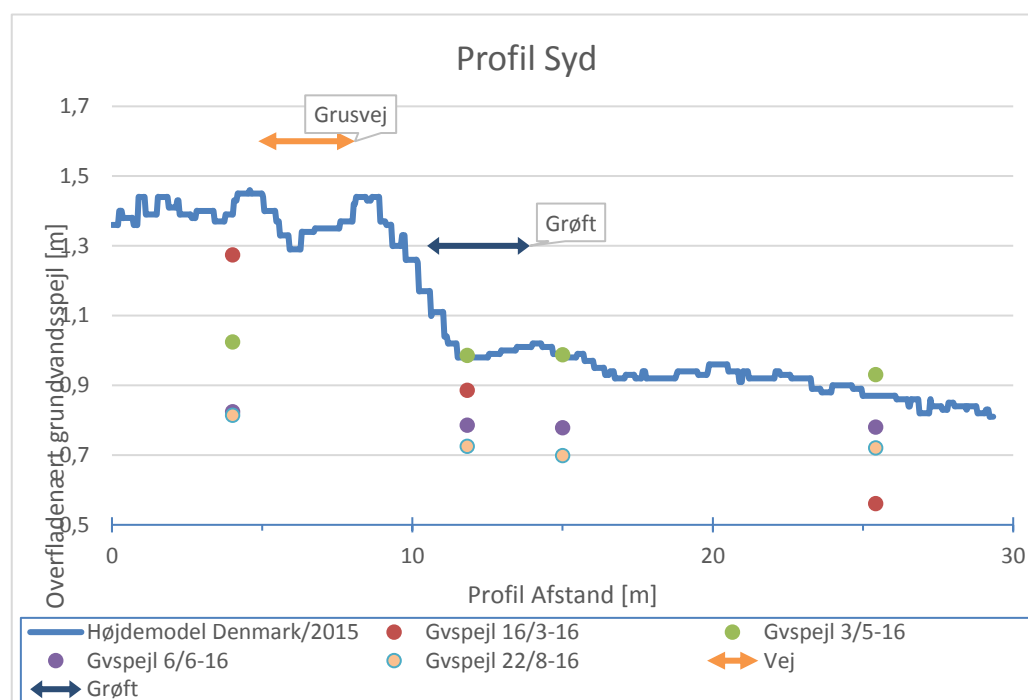
Figur 6-11. Terrænprofil og observerede vandspejl i etablerede borer på profil Syd.

Grundvandspejlet i fire borer langs profil Syd for de fire pejlerunder er illustreret på Figur 6-11 sammen med terrænkoten (højdemodel DHM2015).

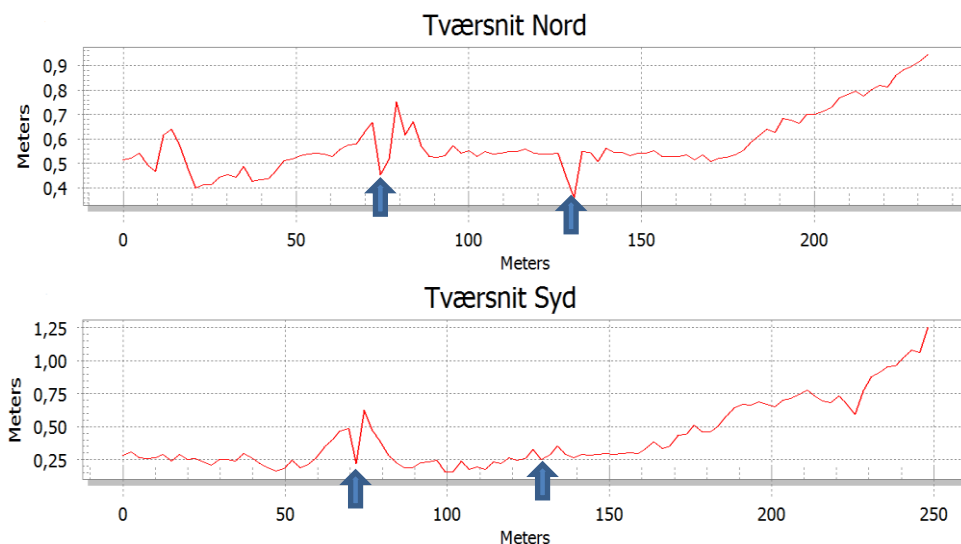
Figur 6-13. Øverst: tværsnit V-Ø over Å og gl forløb, ca. 130m. nedstrøms hovedvejen. Nederst: tværsnit V-Ø over Å og gl forløb ca. 225m. nedstrøms hovedvejen. Pile til venstre er Mølleåen, til højre det gamle forløb.

Det er undersøgt, om det er en mulighed at føre den kanaliserede del af Holmegårde Mølleå i et mere naturligt udseende trace, fra vejdæmningen mod nord til Skibsted Fjord i syd, desuagtet dette i højere grad er en vandløbsrestaurering. Da vandløbet stadig skal opfylde regulativ-kravene mht. bund-kote mv., og dermed ikke give anledning til ændret afvanding lokalt, vil en sådan vandløbsrestaurering *ikke* påvirke strandeng eller rigkær hverken positivt eller negativt – forudsat regulativet er opfyldt i dag. På højdemodellen, se f.eks. Figur 5-13 kan man ane hvad der ligner et tidligere, forgrenet forløb af åen. Dette forløb er mindst 220 år gammelt, jf. Figur 5-6. Ved at se på højdemodellen, kan få et overblik over, hvor der er lavest, og dermed vil være naturligt for et vandløb at løbe.

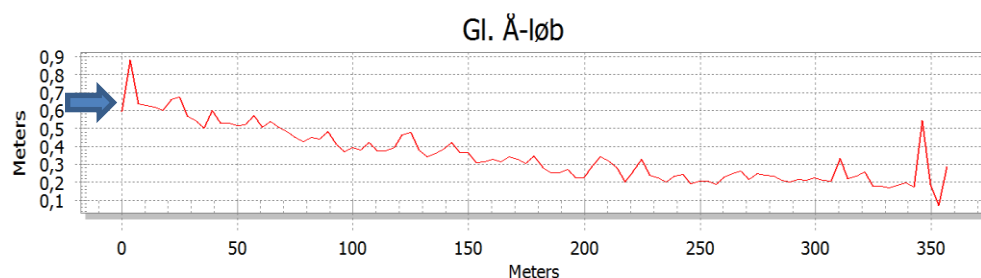
Figur 6-14. Terrænforhold gennem det gamle åløb, fra nord mod syd, målt i DHM

På Figur 6-14 og Figur 6-15, kan man se, at terrænet ved hovedvejen mod nord er i kote 0,6m mens Mølleåens vandspejl ligger i kote 0. Ved vandstandsmålinger i maj 2016, lå vandspejlet i kote -0,02, dvs. kote 0.

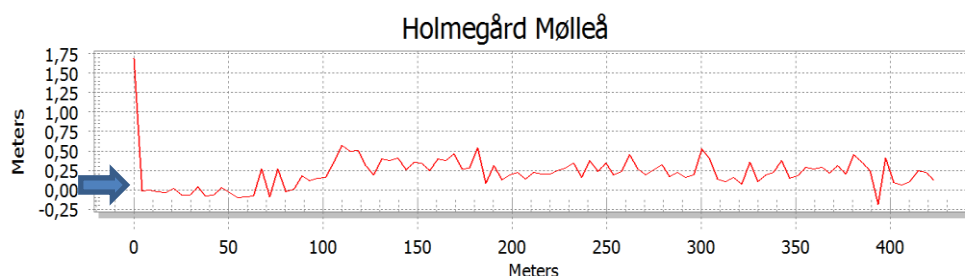
Figur 6-15. Vandspejl for Holmegårde Mølleå, fra hovedvejen i nord til udløb i syd, målt i DHM

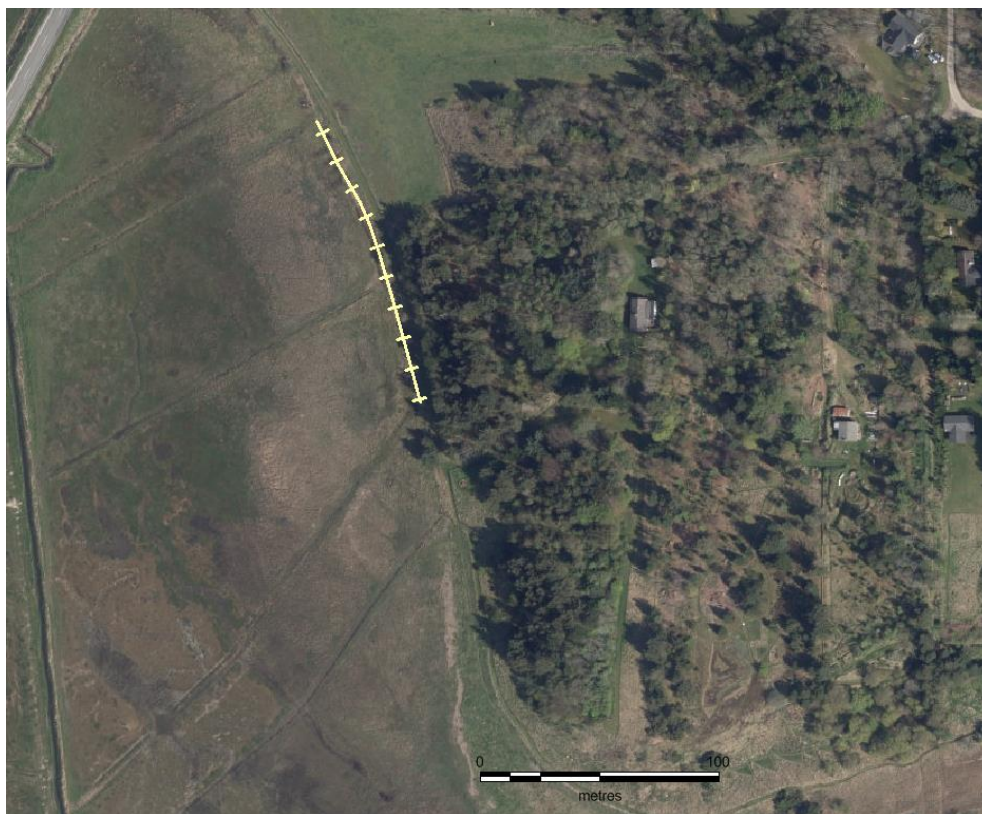
Figur 6-17. Grøft 7 lukkes til terræn.

Grøft 7 lukkes helt med jord fra arealerne lige øst for projektområdet, ca. 130m. Balken mod strandeng/rigkær bevares, da den kan modvirke oversvømmelse af grusvejen og ikke har betydning for hydrologien.

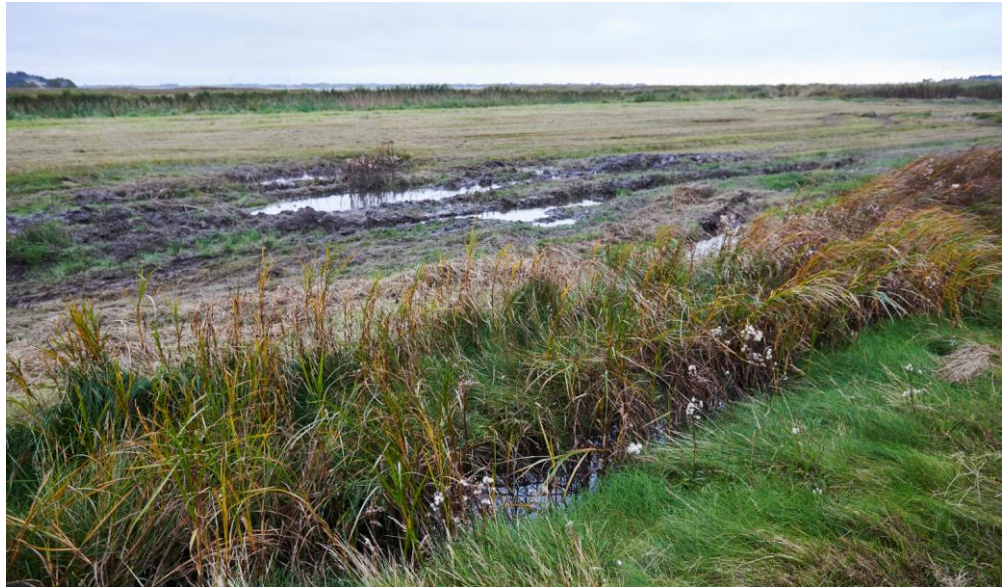
Der er 5 grøfter, der går fra Oddesundvej til åen mod øst. Den nordligste starter på den anden side af vejen. I delområdets sydlige ende er der yderligere en nord-sydgående grøft, der løber parallelt med åen og munder ud i den sydligste af delområdets grøfter. Grøfterne er vandfyldte og vedligeholdte.

Figur 7-2. Delområde 2 med grøfter og pleje i form af slæt.

Stort set hele delområdet er dækket med strandensarter som harrild, strandasters, rød svingel og strandkogleaks. Der er flere lavninger hvor der er veludviklet strandensvegetation, mens der langs grøfterne er flere kulturarter. Langs med åen er der tørt og der er lavet overkørsler over grøfterne.

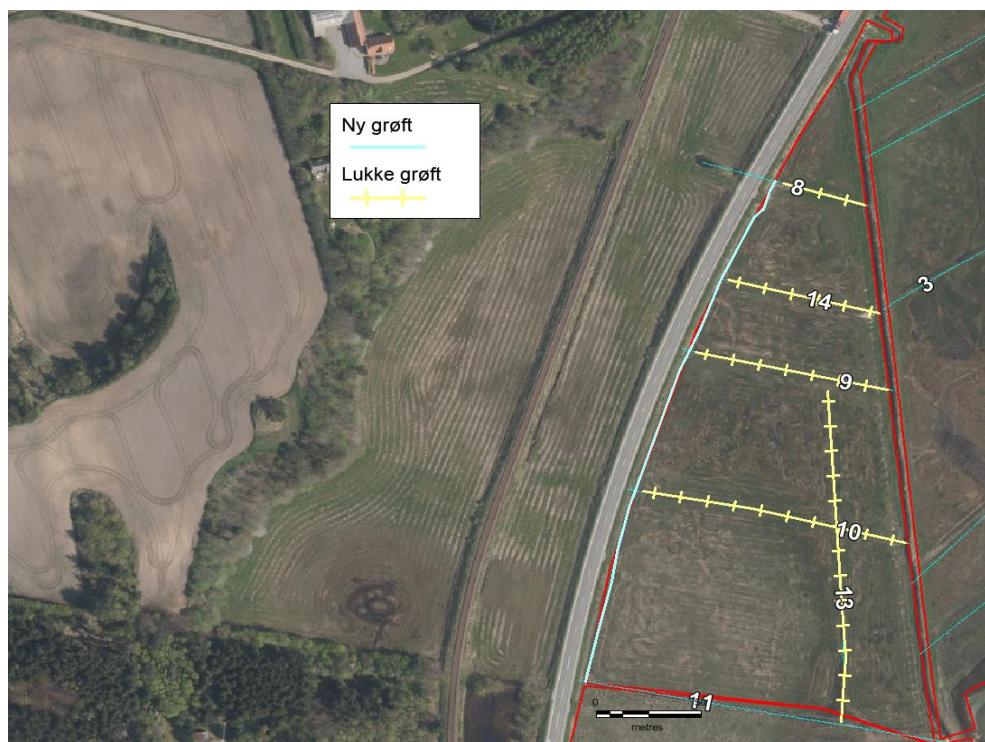
Figur 7-4. Tiltag delområde 2

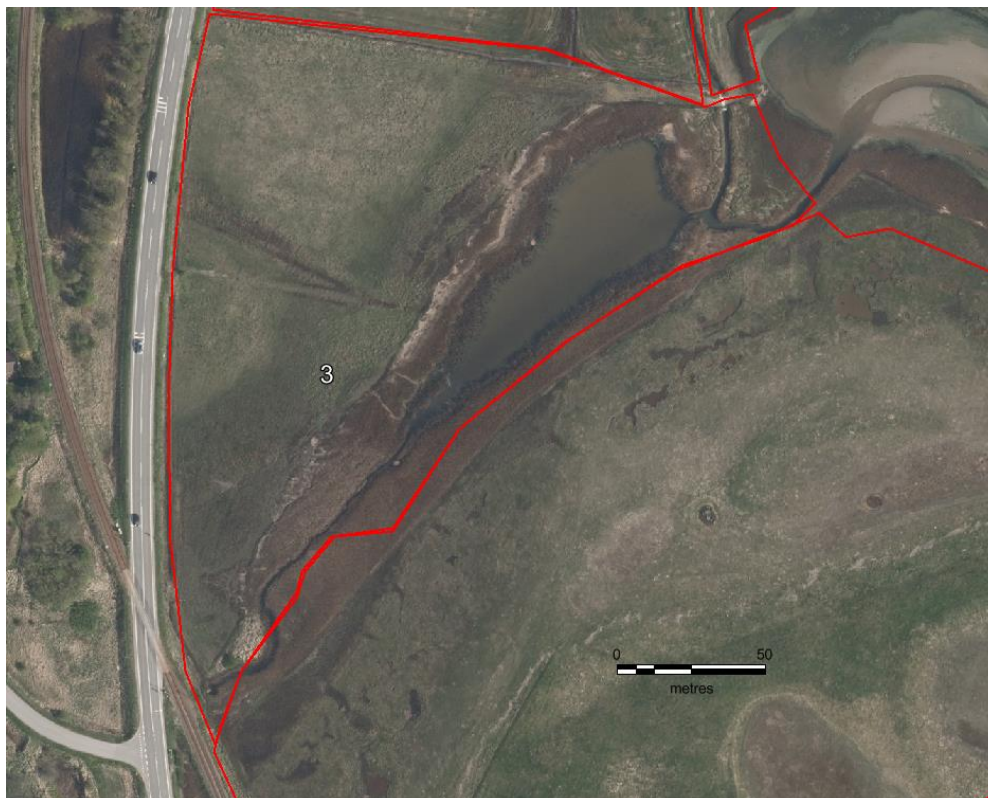
Figur 8-1. Delområde 3.

Området sydlige del udgøres af en tagrørsdomineret strandsump beliggende omkring en afsnøret del af Skibsted Fjord. Fra vest løber Gundtoft Å, der blandt andet afvander Sindrup Vejle, ud i fjorden. Mod øst løber Holmegårde Mølleå ud i fjorden og der er gennem tiderne aflejret en større mængde sand i fjorden lige ud for åens udløb. Denne aflejring har med tiden afsnøret en lille del af fjorden, hvorved der er opstået en brakvandssø. Søen modtager vand fra både Gundtoft Å og Holmegårde Mølleå og må antages at være rig på næringsstoffer. Aflejringen mod Skibsted Fjord og det næringsrige å-vand skaber ideelle forhold for tagrør, der trives i beskyttede, næringsrige, kystnære områder.

Mod nord er delområde 3 et kulturpræget tørengsområde, gennembrudt af et par lave vest-østgående grøfter. Disse tørre eutrofierede græsmarker bliver afgræsset sammen med arealerne øst for Holmegårde Mølleå.

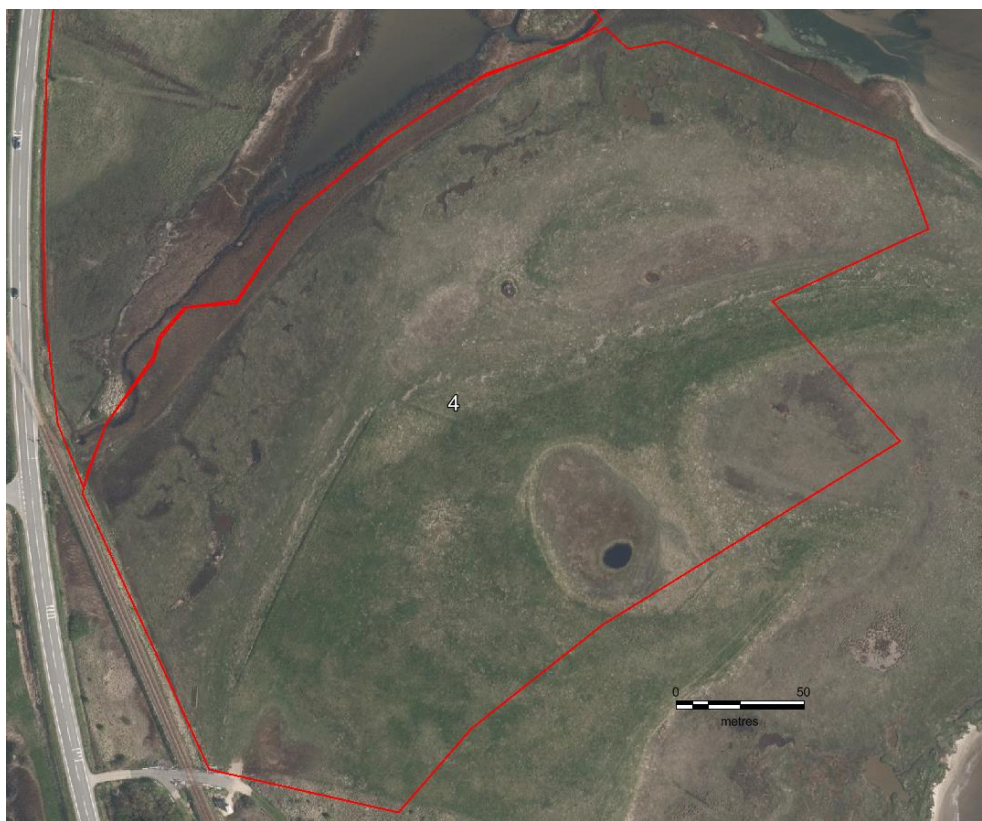
Figur 8-2. Delområde 4.

Delområde 4 afgrænses mod nord af udløbet fra Gundtoft Å og tagrørssumpen om brakvandssøen, mod vest af jernbanen og mod øst af Skibsted Fjord. Den sydlige afgrænsning er ikke markeret af hegn, skel eller andet. Hele delområdet er registreret som habitat-strandeng. Ved besigtigelsen fremstod området som flot kuperet strandeng/strandoverdrev. Området er afgræsset.

Området udgøres af en sandknold, der flader ud mod nord og øst. Der har været gravet sand flere steder, hvilket har efterladt en række lavninger – flere med en lille sø.

De lavtliggende dele er med lo-systemer og veludviklet strandengsvegetation. Her er bl.a. jordbærkløver, harrild, strandrehage, strandvejbred og blågrøn kogleaks. Ingen hydrologiske problemer. De tørre, højere liggende dele er fint strandoverdrev med bl.a. vokshatte. Omkring de små lavninger/vandhuller på arealet, er der god vegetation, med bl.a. grøn star, vandnavle, tandbælg, glanskapslet siv og kær-ranunkel.
