Kunde: Thisted Kommune
Projekt nr.: 18.KA-3
Version: 3
Udarbejdet af: AT/JBJ/KRST/OMU
Kvalitetssikret af: OMU

Glombak, maj 2018

Teknisk-hydrologisk forundersøgelse Rigkilde-TF-DP-1805 Glombak

Rigkilde-LIFE, Thisted Kommune

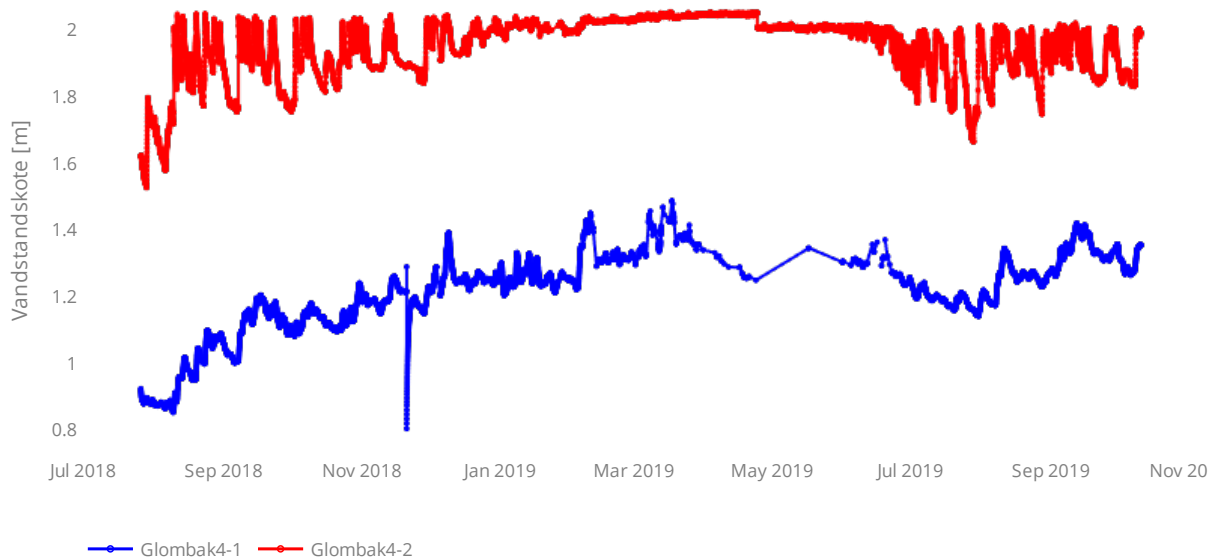
Figur 2-6 Vandstandstidsserie for Glombak4, der har terrænkoten 2,07 m DVR90. Den blå linje viser vandstanden i det dybeste filter og den røde linje viser vandstanden i det øverste filter.

Vandstandstidsserien ved Glombak4 (Figur 2-6) indikerer en nedadrettet gradient. Men det er muligt, at der kommer grundvand ud af skrænten over lerlaget, som understøtter området og som fastholder et relativt terrænnært vandspejl i rodzonen. Dette er i hvert fald tilfældet ca. 100 m nord for stationen ved punktet Glombak20, hvor der er strømmende vand hele året. Vandstanden i det korte filter (rød kurve) viser dog nogen dynamik og der er kun kortvarigt vand helt til terræn. Det indikerer at grundvandstilførslen er beskeden og/eller at det øverste af tørven afdrænes meget hurtigt.

Det dybe filter (Glombak4_1, blå linje) stikker ned i et underliggende sandlag, som effektivt afvandes af en nærliggende grøft og dermed forhindres en opadrettet strømning. Der blev d. 20. november, 2018 udtaget en vandprøve fra det dybe piezometerrør (se kraftigt dyk i kurven i forbindelse med, at der pumpes). Der går 2-3 dage for vandstanden i filteret normaliserer sig. Det viser, at filteret sidder i et vandførende lag, men enten har dette lag lavere hydraulisk ledningsevne end det var tilfældet ved Glombak16 eller også er filteret blevet delvist tilstoppet af ler under selve filtersætningen. Det ændrer ikke ved at vandstand/trykniveauet i på lokaliteten vurderes at være retvisende.

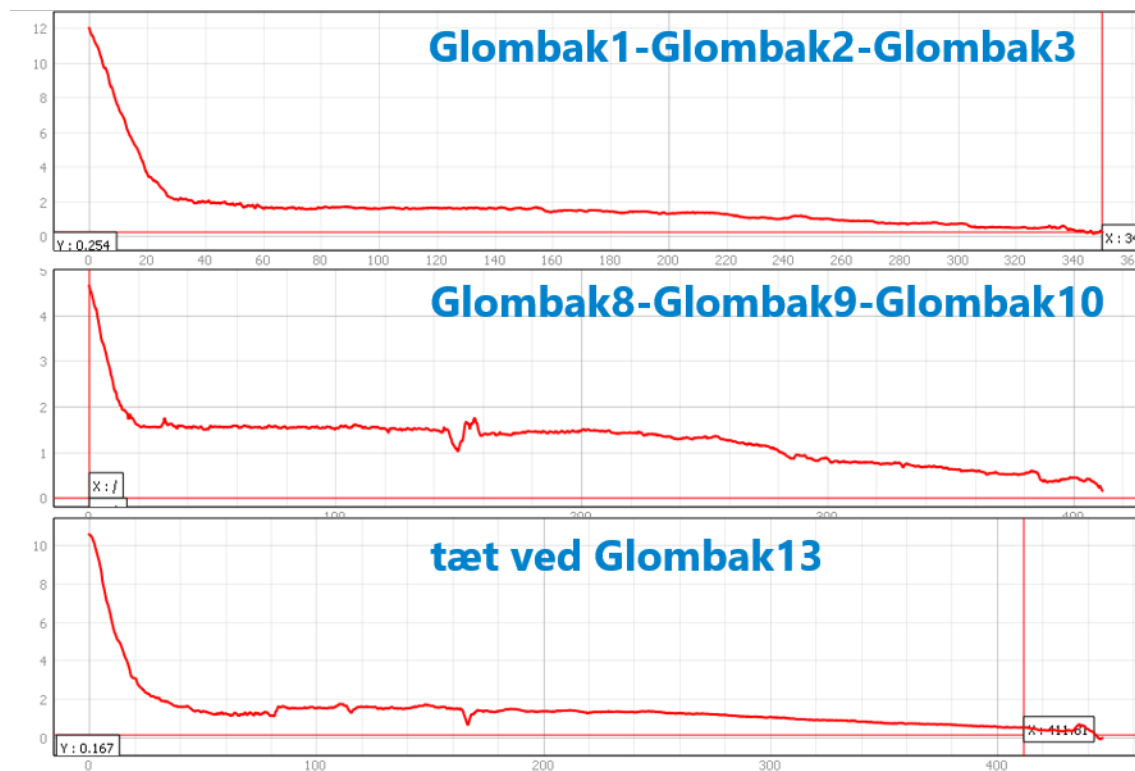
Figur 3-2 Terrænprofiler på tværs af delområde 1, Glombak.

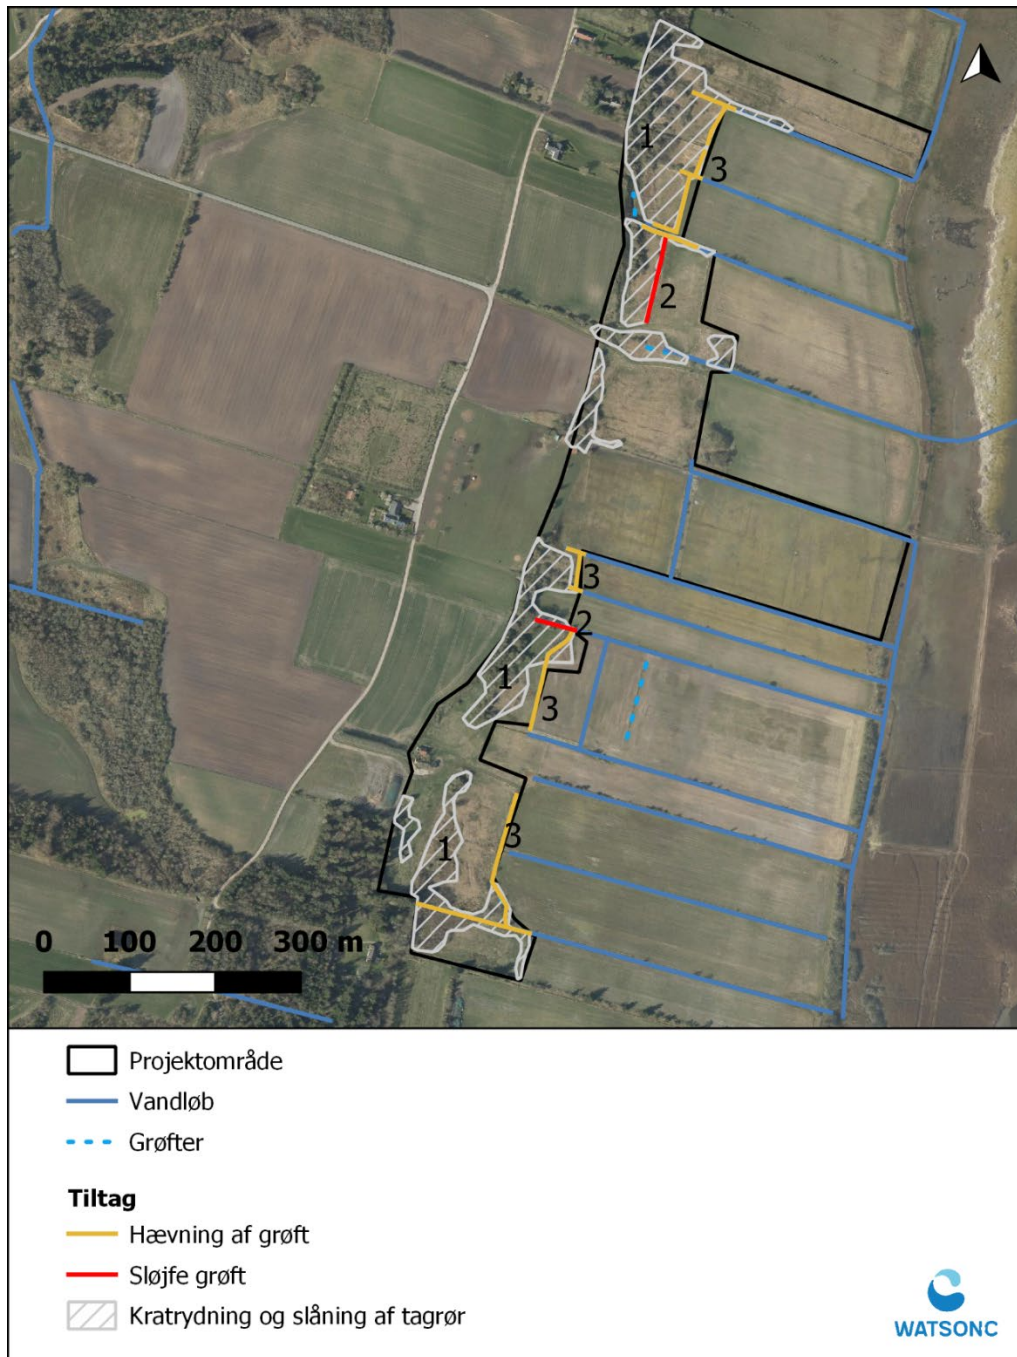
Figur 6-1 Prioriterede tiltag i delområde 1, Glombak (findes også i A3 som 0).

vælges et kompromis, hvor bundniveauet i de tværgående grøfter foreslås hævet. Det foreslås ligeledes at se på mulighederne for at hæve bundniveauet i de øvre dele af de langsgående grøfter indenfor projektområdet. Men i den forbindelse er det, som nævnt ovenfor, vigtigt at huske på, at de 14 langsgående grøfter i øjeblikket leder næringsrigt vand væk fra projektområdet (se evt. resultat af vandanalyser i Tabel 2-3). Grøfterne skal derfor bibeholdes, så de fortsat kan lede næring væk, men de kan sikkert med fordel reduceres til lavere grøfter så en større mængde vand får mulighed for at strømme diffust ud over området. Den diffuse udstrømning vil nemlig kunne fremme N-omsætning og være med til at mindske næringsbelastningen.

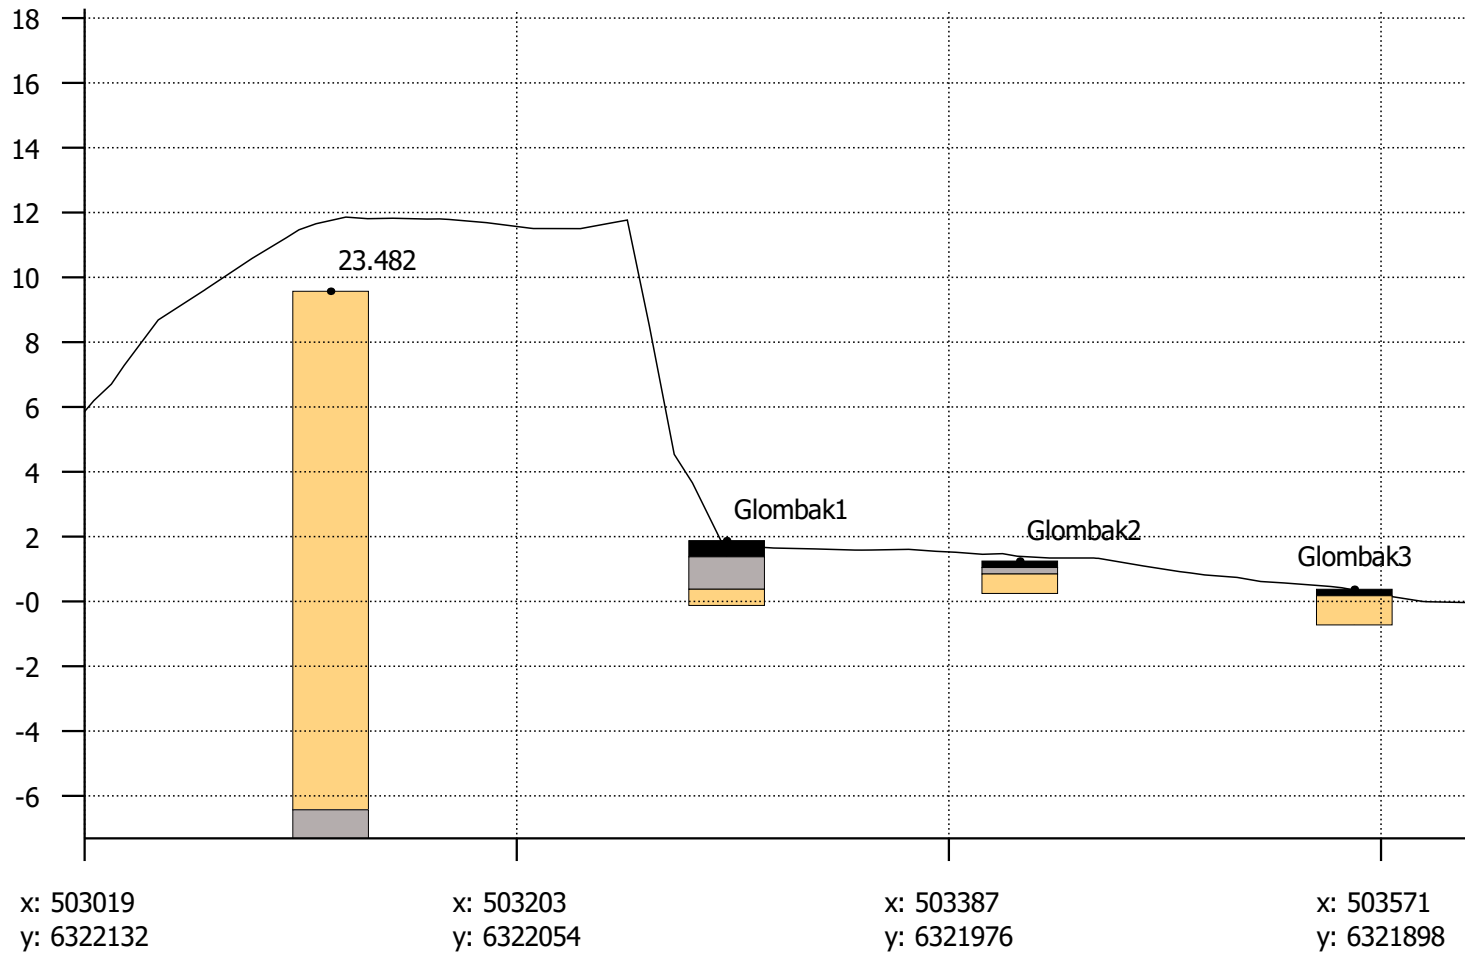
Bilag 2 Geologisk snit Glombak, nr. 1 Vest-Øst

Tværsnit nr. 1 Vest-Øst

Optegningen af de geologiske snit præsenteres på Bilag 2, 3 og 4. På de geologiske snit er der også inddraget eksisterende geologiske information fra nærliggende DGU-boringer, hvor det er muligt.

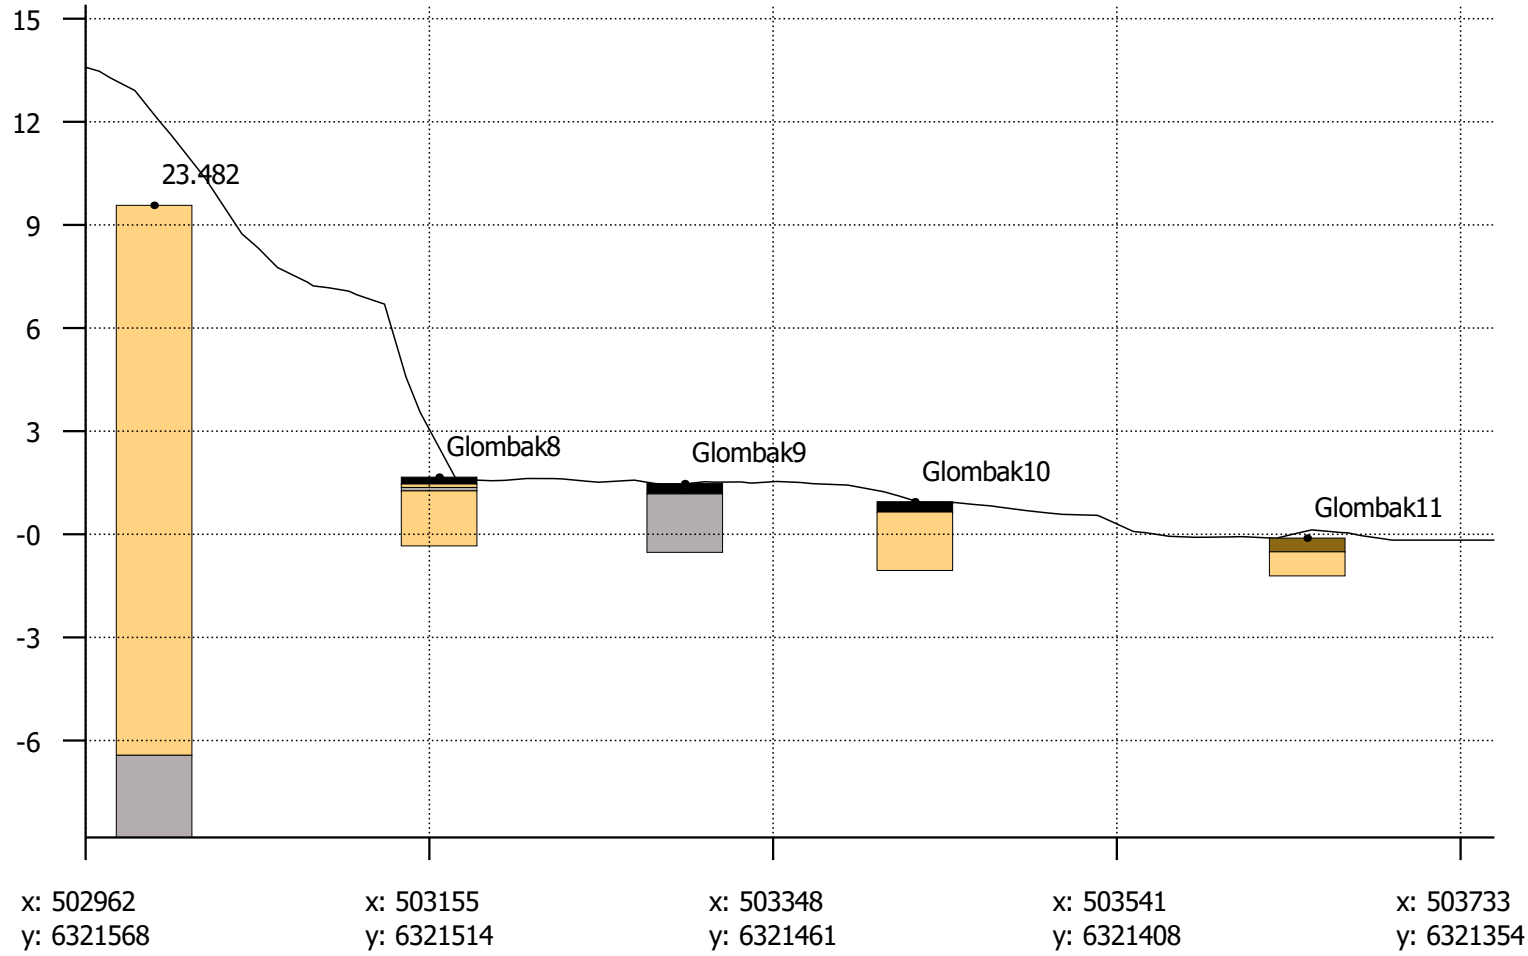
Tværsnit nr. 2 Vest-Øst

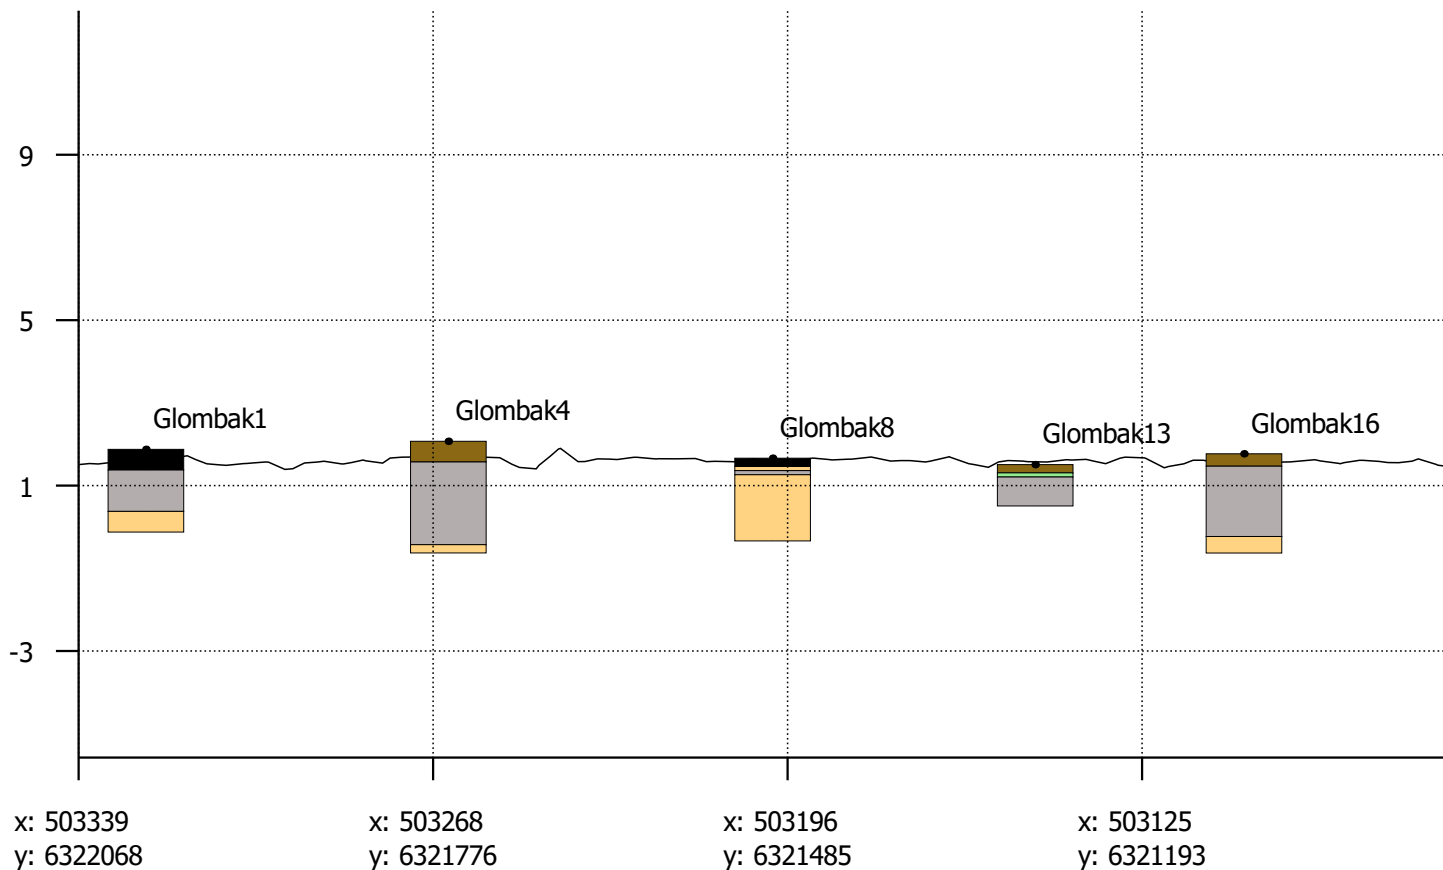
Langsgående tværsnit Nord-Syd
