Kunde: Thisted Kommune
Projektnr: 18.KA-3
Version: 3
Udarbejdet af: AT/JBJ/KRST/OMU
Kvalitetssikret af: OMU

Teknisk-hydrologisk forundersøgelse Rigkilde-TF-DP-1805 Gyrup

Rigkilde-LIFE, Thisted Kommune

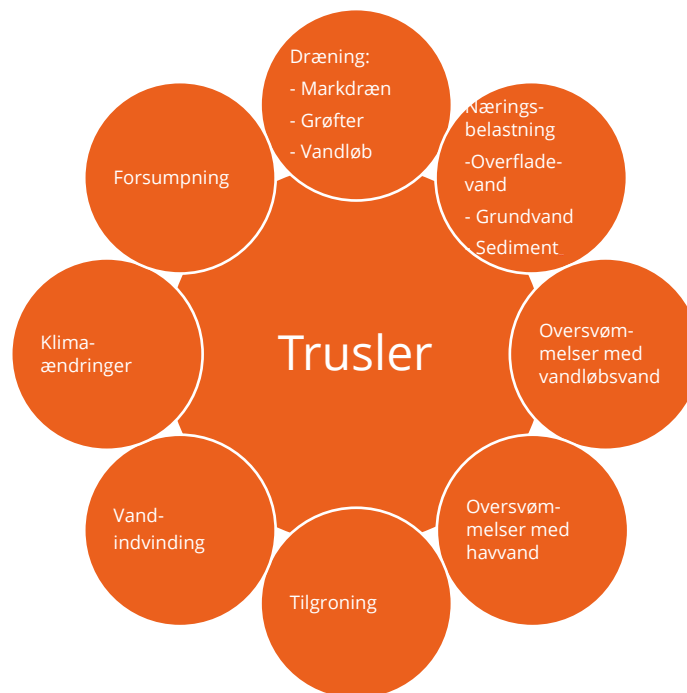
Figur 1-1 Trusler mod optimale rigkærforhold.

Centralt for forståelsesmodellen er vurderingen af de potentielle trusler, der kan være hindrende for optimale forhold. Der tages udgangspunkt i denne bruttoliste over trusler (Figur 1-1):

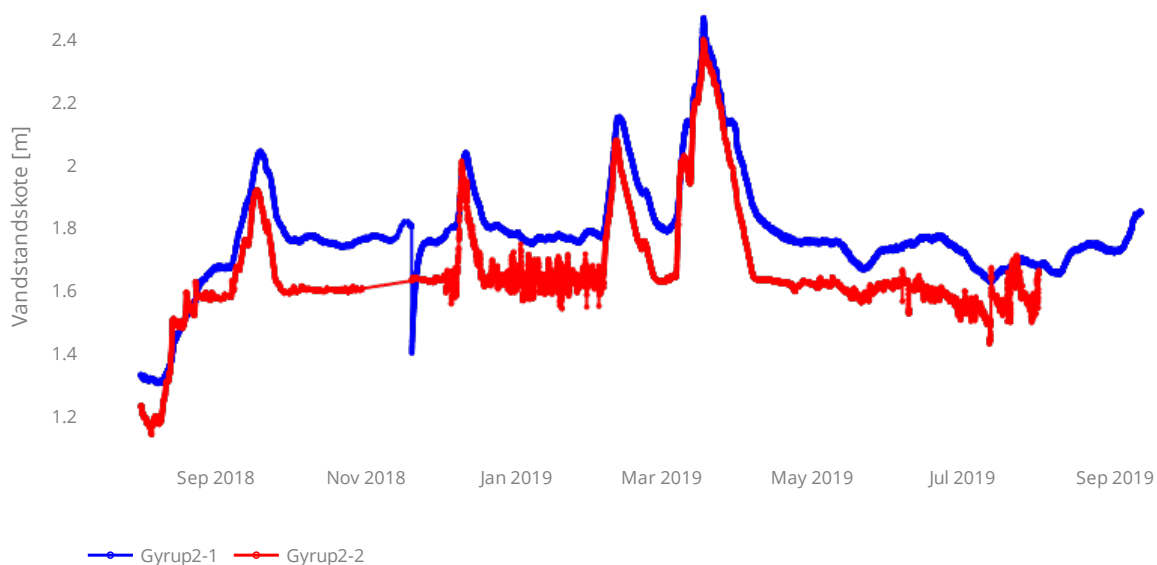
Figur 2-5 Vandstandstidsserie for Gyrup2, der har terrænkoten 1,63 m DVR90. Den blå linje viser vandstanden i det dybeste filter og den røde linje viser vandstanden i det øverste filter. Der er en opadrettet gradient, når den blå linje ligger over den røde linje. NB: udsvinget i kurven for det dybe filter i november 2018 skyldes vandprøvetagning.

Figur 2-5 og Figur 2-6 præsenterer vandstandstidsserier fra de to pejlestationer (Gyrup2 og Gyrup6).

Det var en usædvanligt tør periode i forår og sommer 2018, men vandstandstidsserierne fra delområde 3, Gyrup viser at sommerudtørringen ikke var ligeså markant i dette delområde som i andre delområder. I midten af august 2018 kommer der nedbør efter flere måneders tørke, og vandstands niveauet stiger efterfølgende i både det dybe og korte piezometerrør. Ud fra vandstandsmålingerne kan der konstateres en opadrettet gradient ved Gyrup2, fordi den blå linje ligger over den røde linje (Figur 2-5). Det er værd at notere sig, at der fra midten af august og resten af måleperioden er vand i terræn ved Gyrup2, mens stort set hele delområdet er del af søen i forbindelse med de fire oversvømmelser (september 2018, december 2018, februar 2019 og marts 2019).

Den 20. november 2018 blev der foretaget en pumpning på det dybe filter (Gyrup2_1) i forbindelse med udtagning af vandprøver. Vandstanden efter pumpningen er normaliseret efter 2-3 dage, hvilket bekræfter at filteret sidder i et vandførende lag dog med en forholdsvis lav hydraulisk ledningsevne (ved højere hydraulisk ledningsevne ville vandstanden have normaliseret efter ganske få timer).

Bortset fra oversvømmelserne udviser stationen Gyrup 2 trykniveauforhold, som passer perfekt på trykvandspåvirkede rigkær uden væsentlig påvirkning. Dette er bemærkelsesværdigt, fordi der ifølge lodsejer pumpes aktivt hele sommeren i det dræn, som ligger tæt på Gyrup2.

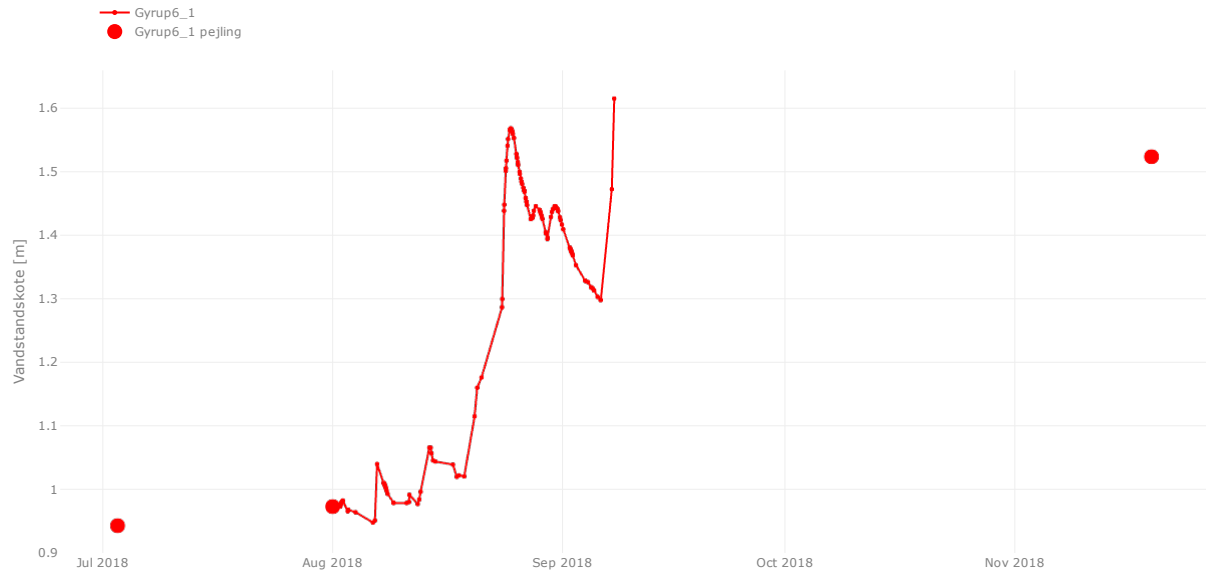
Figur 2-6 Vandstandstidsserie for Gytrup6, der har terrænkoten 1,23 m DVR90.

Vandstandstidsserien ved Gytrup6 er kun målt kontinuert fra august til midt september, hvor stationen blev oversvømmet og elektronikken blev ødelagt (Figur 2-6). Da det derved blev erfaret, at vandstanden står særdeles højt hele vinteren, er det tilstrækkeligt at monitorere i Gytrup2, som også oversvømmes.

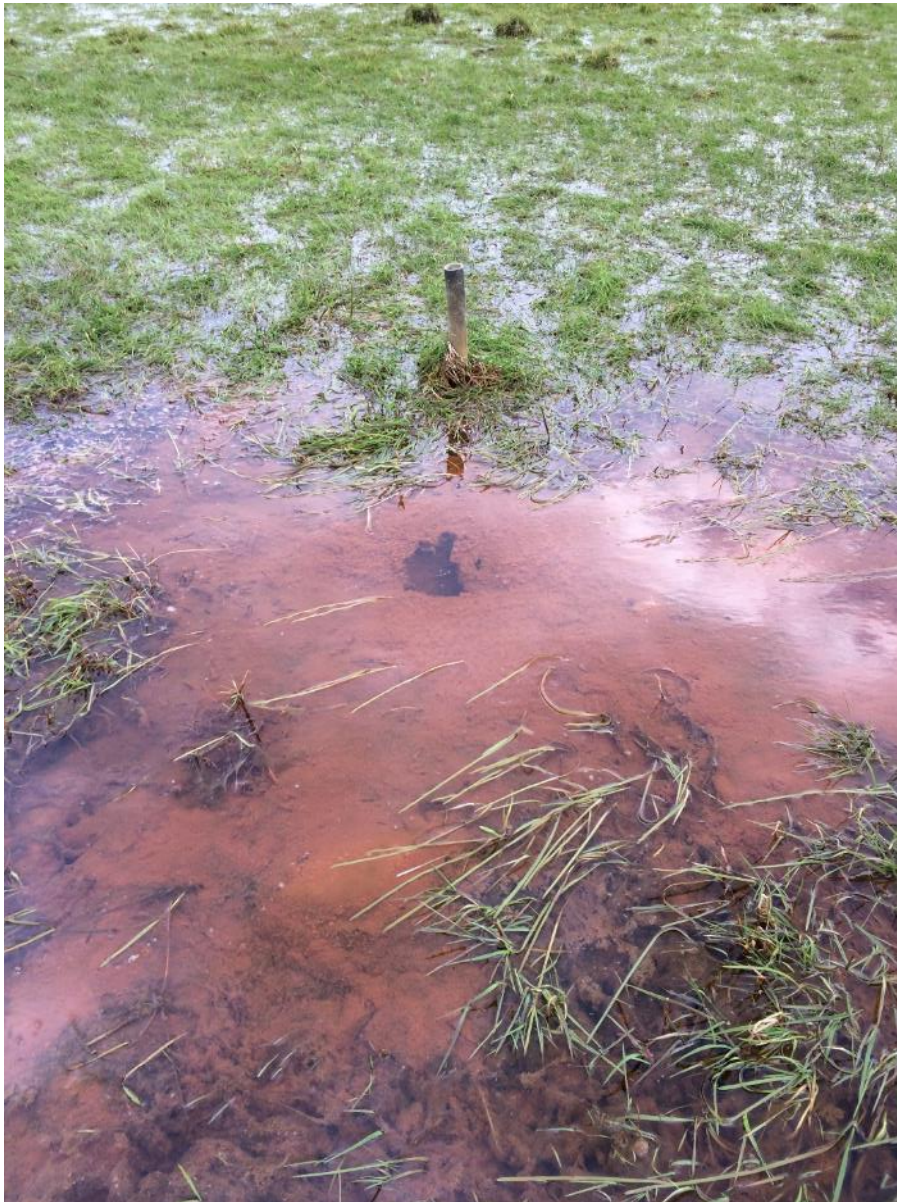
Figur 2-10 Billede fra Gyru8, hvor der strømmer drænvand op gennem brønden til terræn.

eutrofiering, som vegetationen afspejler langs skræntfoden. Kvælstof og fosforkoncentrationerne i disse drænvandsprøver viste som forventet et højere niveau end prøver udtaget om 1 november 2018. Der er stadig ikke tale om niveauer, som er højere end de vil være mange steder i grundvandet i området. Vandprøverne i Gyru8 og Gyru9 er udtaget fra to drænbrønde mens ingen stod under vand. Ved drænbrøndene blev det konstateret, at drænvandet løb ud af drænbrønden og op på terræn, Figur 2-10.

Det er selvsagt ikke hensigtsmæssigt, at der drænes i rigkær, men i Gyru er det altså endnu mere ugunstigt, fordi drænet om vinteren løber ud over kærret med nærings- og okkerholdigt vand.

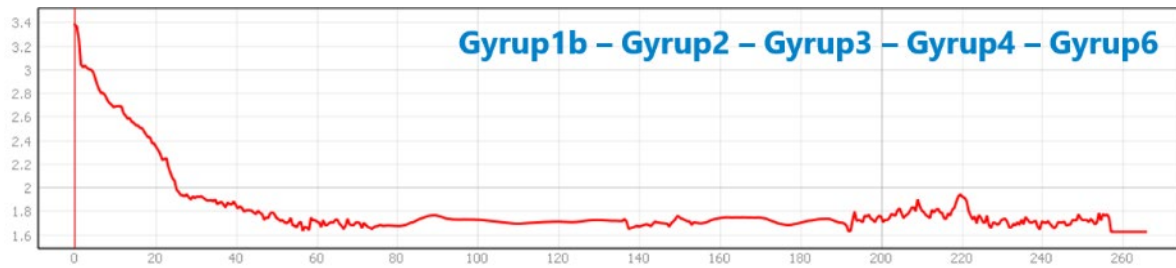
Figur 3-2 Terrænprofil fra delområde 3, Gytrup.

Af jordartskortet (Figur 2-3) fremgår det, at store arealer indenfor Gytrup delområdet udgøres af tørv og gytje aflejringer. Disse finkornede aflejringer med et stort indhold af tørv og gytje sammenholdt med det helt flade terræn (se terrænprofil på Figur 3-2) øger risikoen for forsumpning, da vandet ikke har så let ved at afstrømme på terrænet.

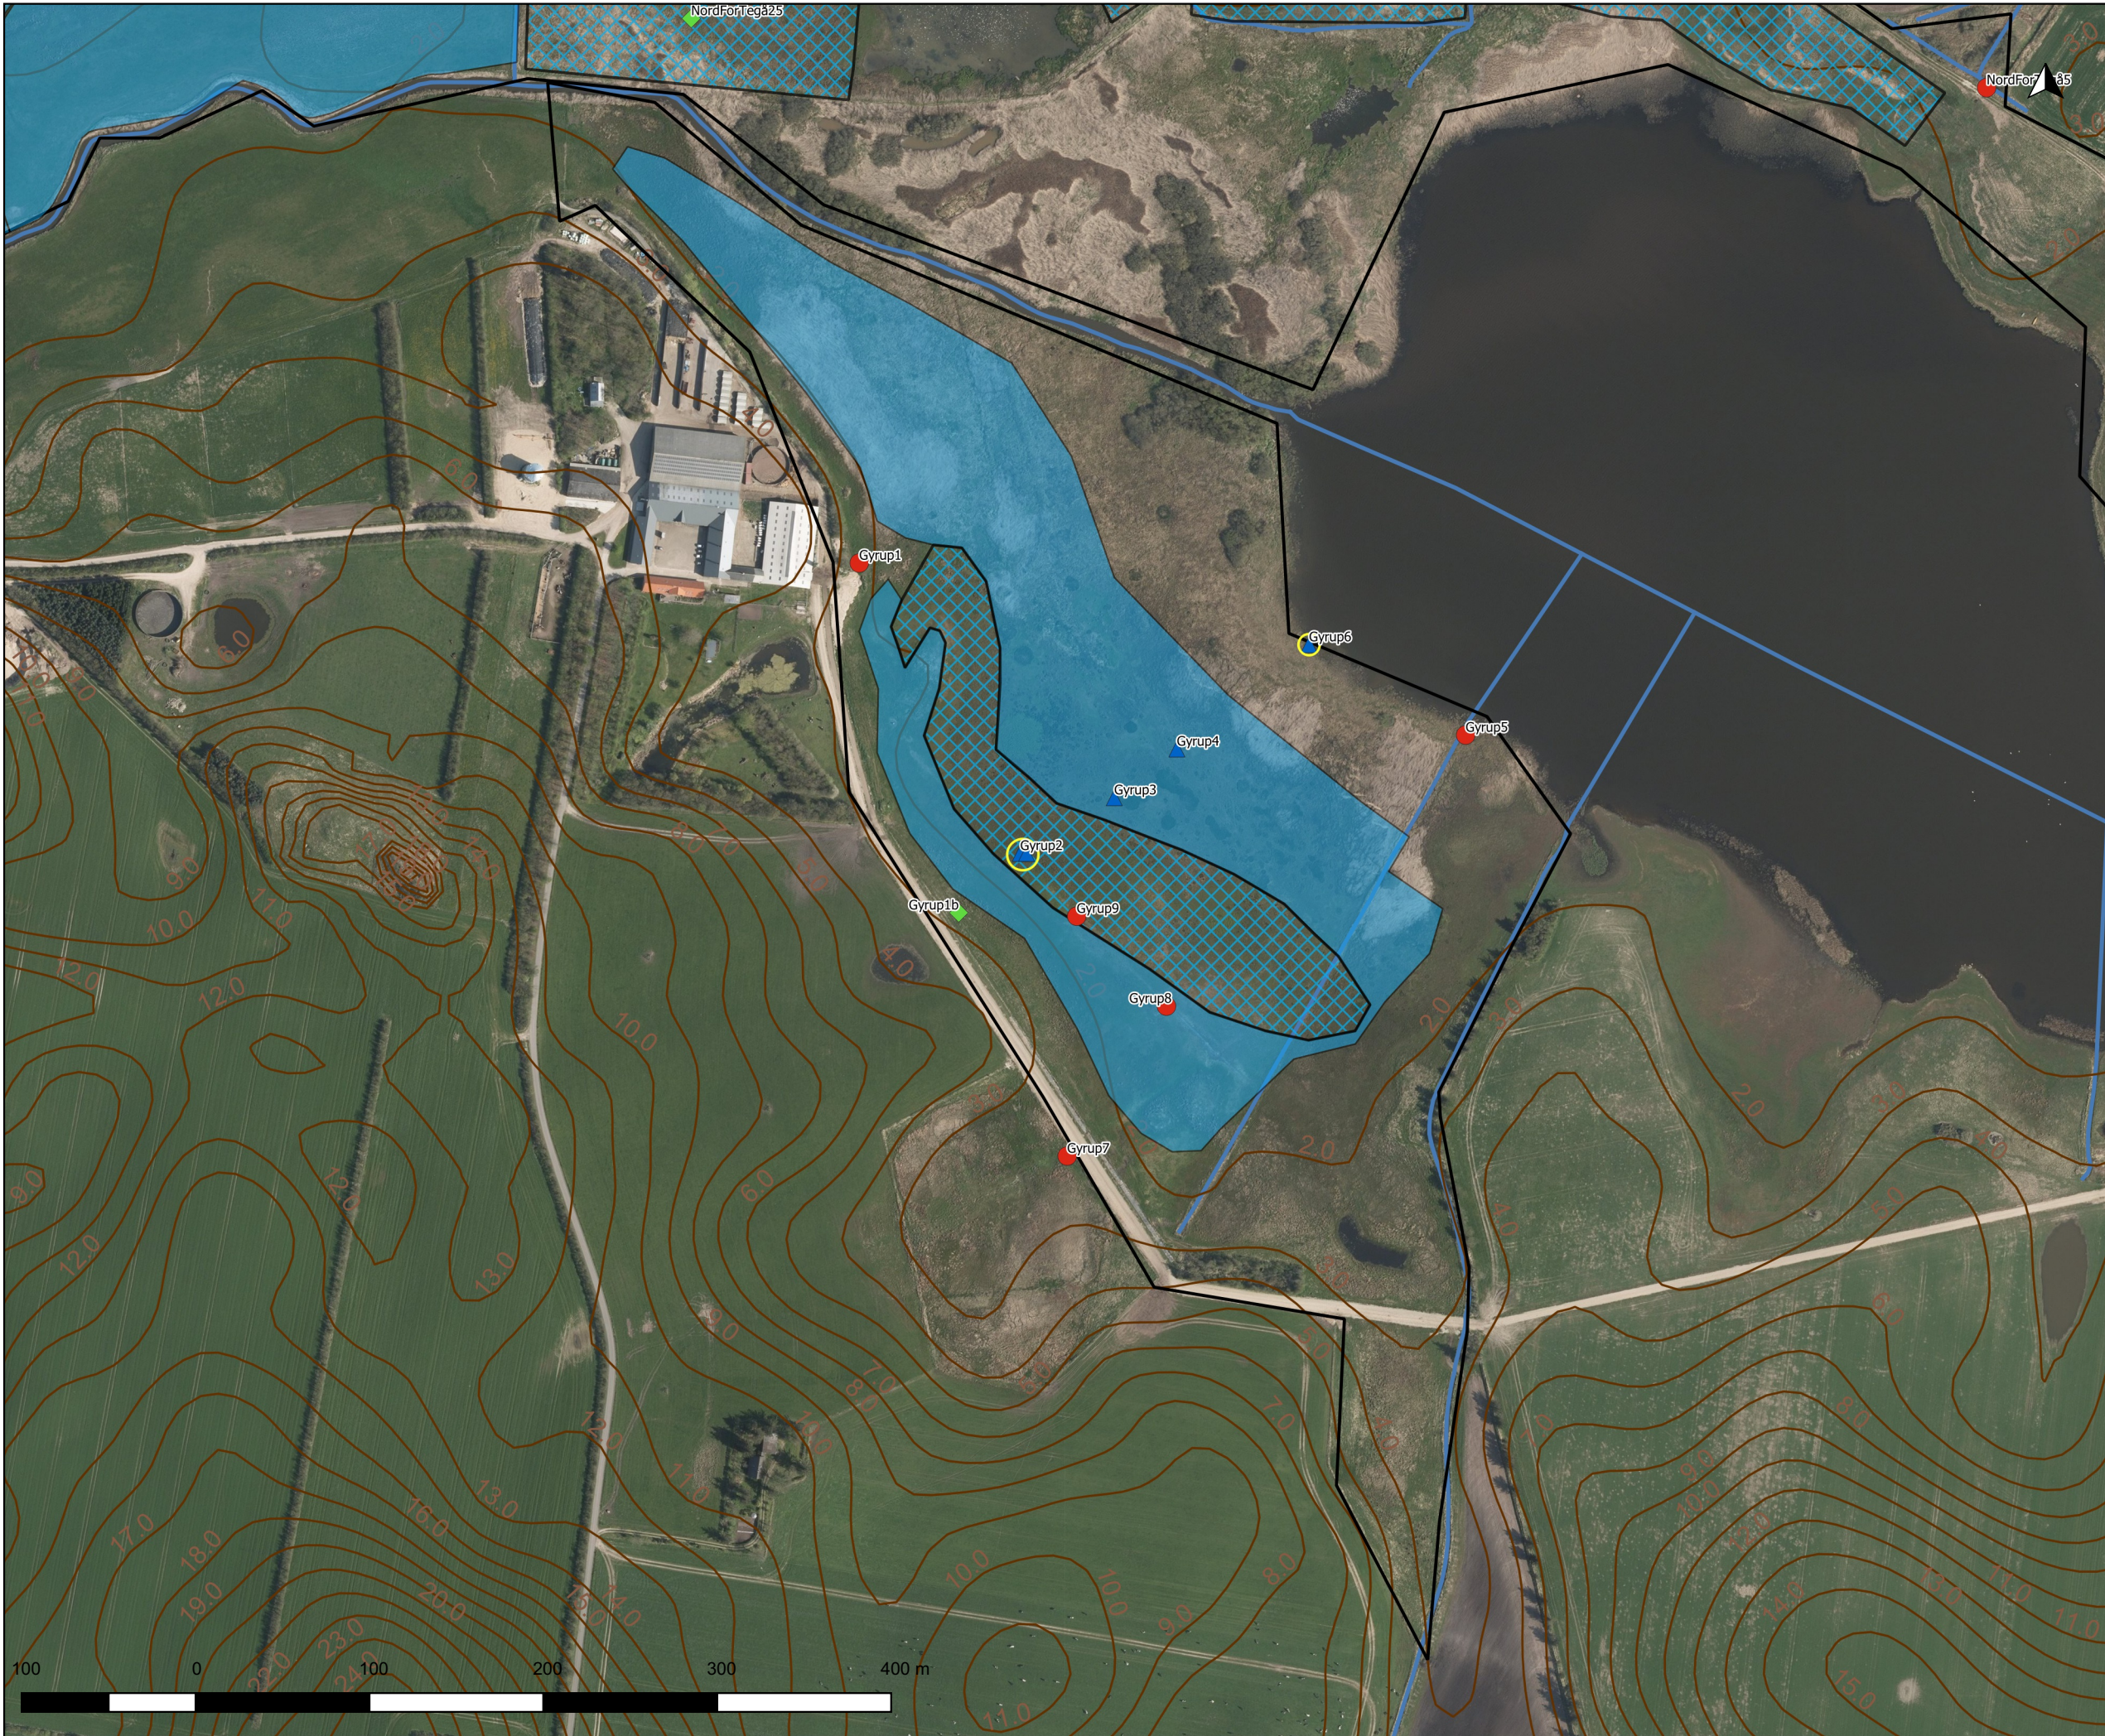
Bilag1

Bilag 1 Oversigtskort med feltlokaliteter

Figur 2-1 præsenterer et oversigtskort over området og viser feltlokaliteterne til de teknisk-hydrologiske forundersøgelser (Findes også på Bilag 1).

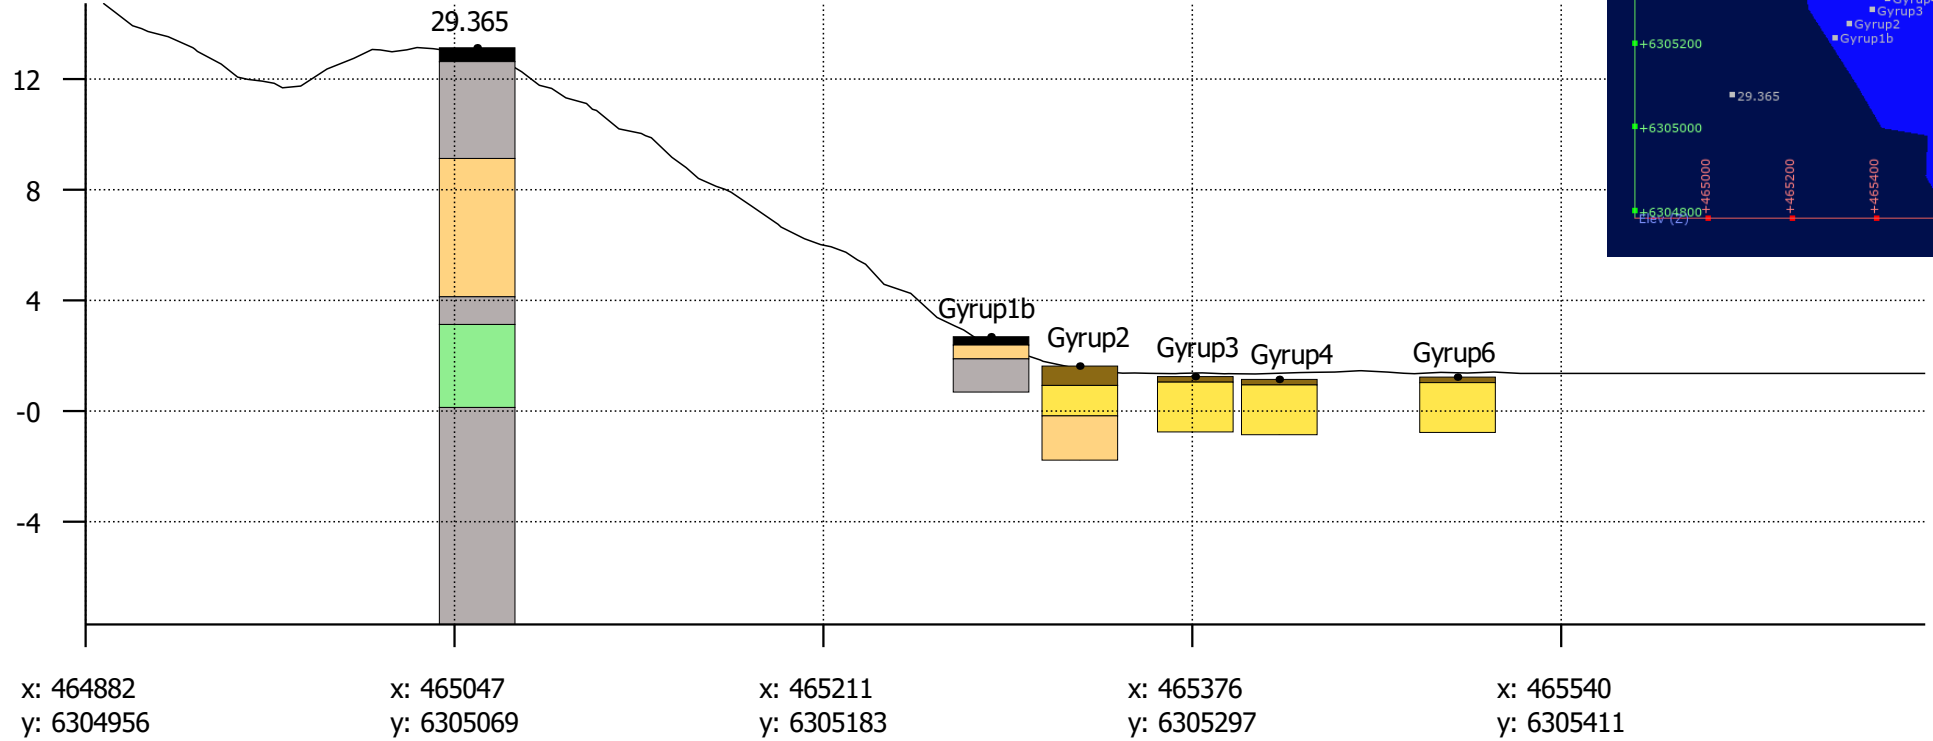
Gyrup tværsnit SV-NØ

Bilag 2 Geologisk snit Gyrum, Sydvest-Nordøst

Optegningen af de geologiske snit præsenteres på Bilag 2. På de geologiske snit er der også inddraget eksisterende geologiske information fra nærliggende DGU-boringer, hvor det er muligt.
