Kunde: Thisted Kommune
Projekt nr.: 18.KA-3
Version: 3
Udarbejdet af: AT/JBJ/KRST/OMU
Kvalitetssikret af: OMU

Teknisk-hydrologisk forundersøgelse Rigkilde-TF-DP-1805 Morup Mølle

Rigkilde-LIFE, Thisted Kommune

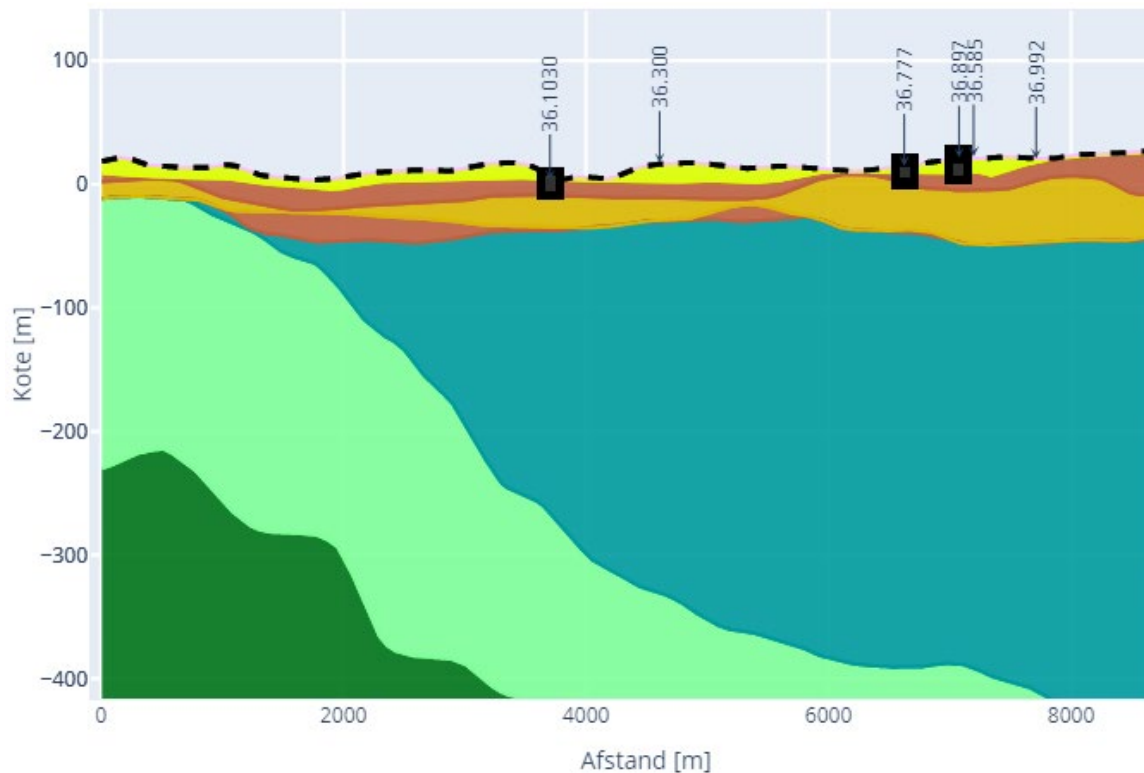
Ved MorupMølle3 er der boret til 4,5 m's dybde. Et lag af rent kalk/skaller nås 4 m under terræn. Ifølge geologiske modeller for området (FOHM – fælles offentlig hydrologisk model) dykker kalken dog dybt under ådalen så der er angiveligt tale om et lag af skaller og ikke toppen af Danienkalk, som vises med lysegrøn på Figur 2-4.

Figur 2-4 Geologisk snit fra nordvest mod sydøst gennem området ved Morup Mølle. Lokaliteten ligger ved DGU-boring nr. 36.1030. Viste aflejringer: Gul: tørve, brun: kvartær sand, orange: kvartær ler, Grøn, øverst: Palæogen ler, grøn, lys mellem: Danien Kalk, Grøn mørk nederst: Skivekridt

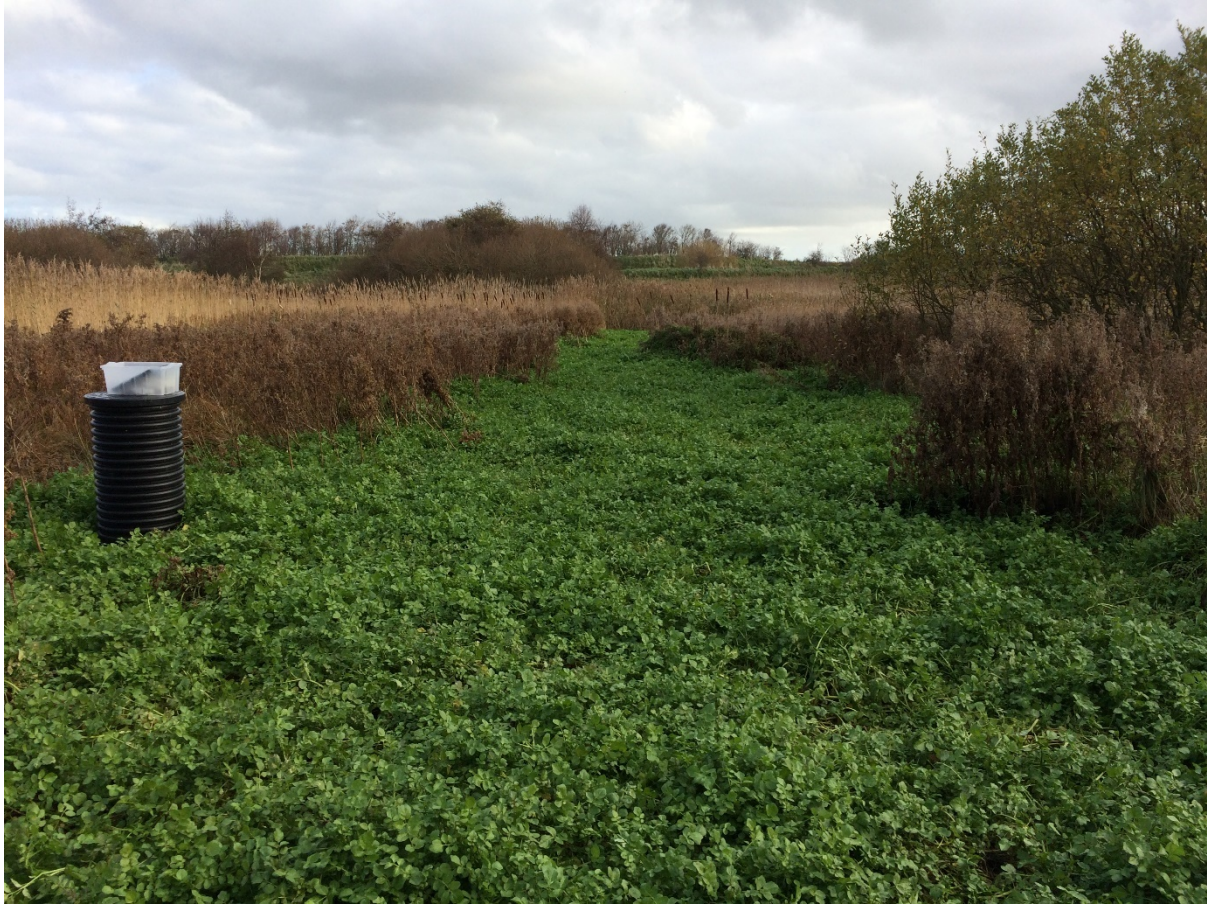
Figur 2-6 Placering af vandstandsstationen Morup Mølle 3 og afløbet fra kildeområdet ved siden ad, som er tilgroet med karakteristisk lav, grøn vegetation.

Figur 2-7 præsenterer vandstandstidsserien fra pejlestationen ved MorupMølle3, hvor der både er et dybt og kort piezometerrør. Placeringen af stationen er umiddelbart ved siden af et kildefødt område hvor vandet ledes via en tidligere grøft/rende ned til vandløbet. Placeringen af vandstandsstationen ved Morup Mølle3 ses på Figur 2-6.

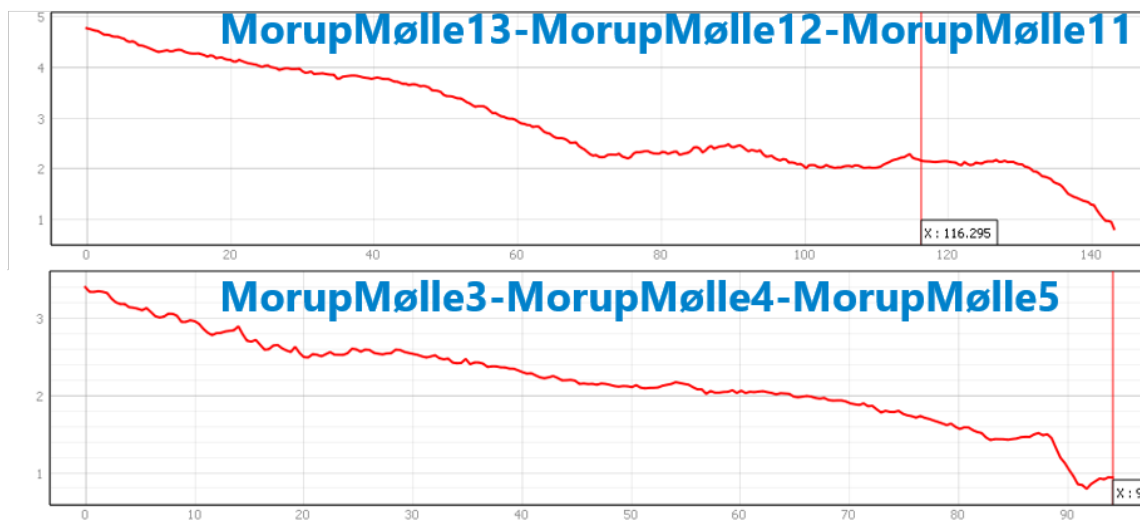
Af jordartskortet Figur 2-3 fremgår det, at store arealer indenfor Morup Mølle delområdet udgøres af tørveaflejringer. Disse finkornede aflejringer med et stort indhold af tørv kan øge risikoen for at et område forsummer og nærmest bliver "levende" ligesom en hængesæk. De fleste steder i området der er en tilstrækkelig hældning i terrænet (se terrænprofiler på Figur 3-2) til at overfladevand ledes effektivt til vandløbet. Men dog er der også områder, hvor der er lavninger, hvor der naturligt vil dannes små søer om vinteren og som er meget bløde og vanskelige af afgræsse, selv i den tørre sommer 2018. Dette er tilfældet ved profilet, som vises øverst på Figur 3-2.

Figur 3-2 Terrænprofiler på tværs af delområde 6, Morup Mølle.

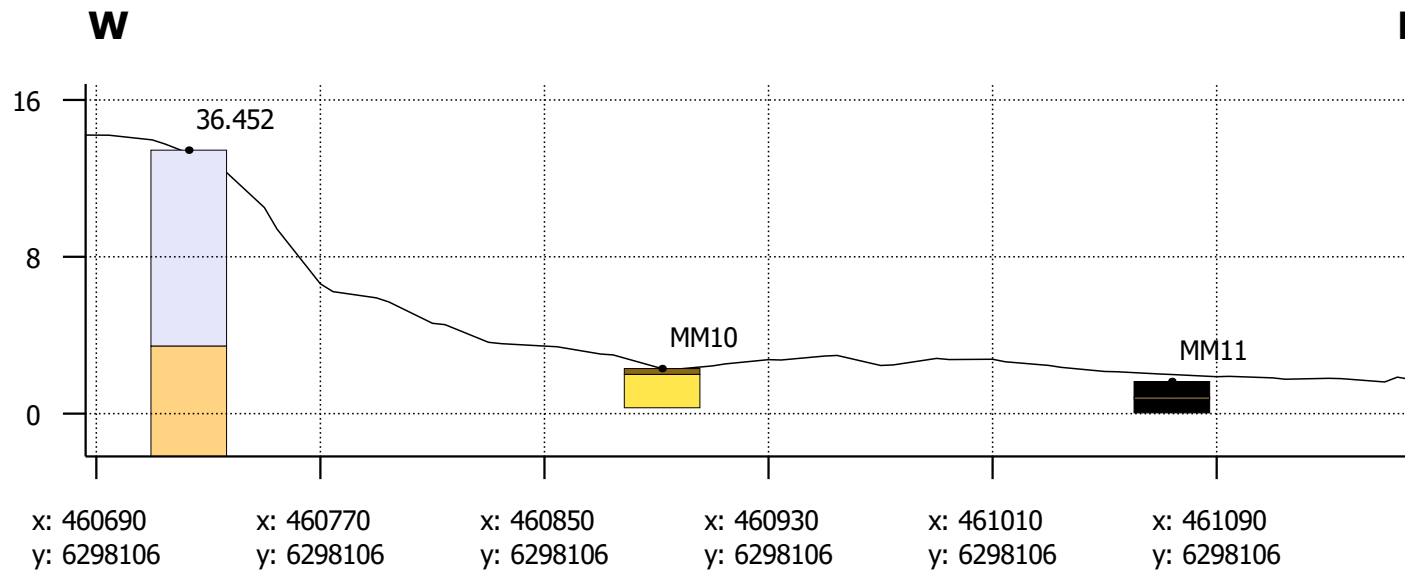
MorupMølle nr. 1 Vest-Øst

Optegningen af de geologiske snit præsenteres på Bilag 2, Bilag 3 og Bilag 4. På de geologiske snit er der også inddraget eksisterende geologiske information fra nærliggende DGU-boringer, hvor det er muligt.
