Kunde: Thisted Kommune  
Projektnr: 18.KA-3  
Version: 3  
Udarbejdet af: AT/JBJ/KRST/OMU  
Kvalitetssikret af: OMU

# Teknisk-hydrologisk forundersøgelse Rigkilde-TF-DP-1805 Nord for Tegå

Rigkilde-LIFE, Thisted Kommune

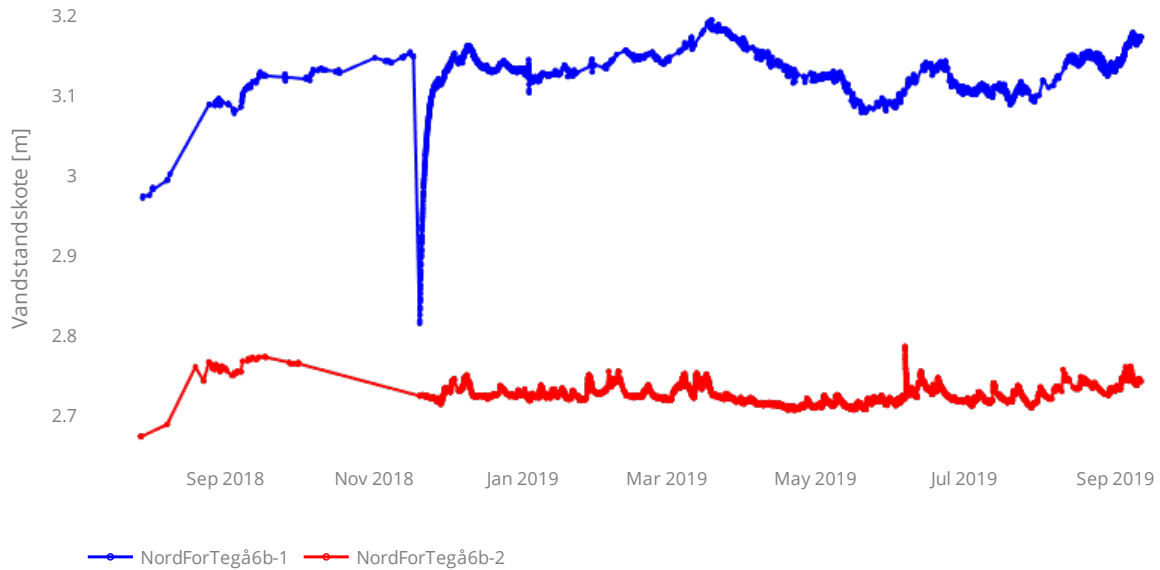
Figur 2-6 Vandstandstidsserie for NordforTegå6b, der har terrænkoten 2,82 m DVR90. Den blå linje viser vandstanden i det dybeste filter og den røde linje viser vandstanden i det øverste filter. Der er en opadrettet gradient, når den blå linje ligger over den røde linje.

Der kan konstateres en betydelig og stabil opadrettet gradient (ca. 35 cm overtryk) ved NordforTegå6b ud fra vandstandstidsserien (Figur 2-6), fordi den blå linje ligger over den røde linje. Den 20. november 2018 blev der foretaget en pumpning på det dybe filter (NordforTegå6b\_1) i forbindelse med udtagning af vandprøver. Vandstanden efter pumpningen er normaliseret efter 2-3 dage, hvilket bekræfter at filteret sidder i et vandførende lag dog med en forholdsvis lav hydraulisk ledningsevne (ved højere hydraulisk ledningsevne ville vandstanden have normaliseret sig efter ganske få timer). Samtidigt (20. november, 2018) blev sendeenheden hævet op til afhjælpning af de signalproblemer, der har givet store huller i den første del af tidsserierne.

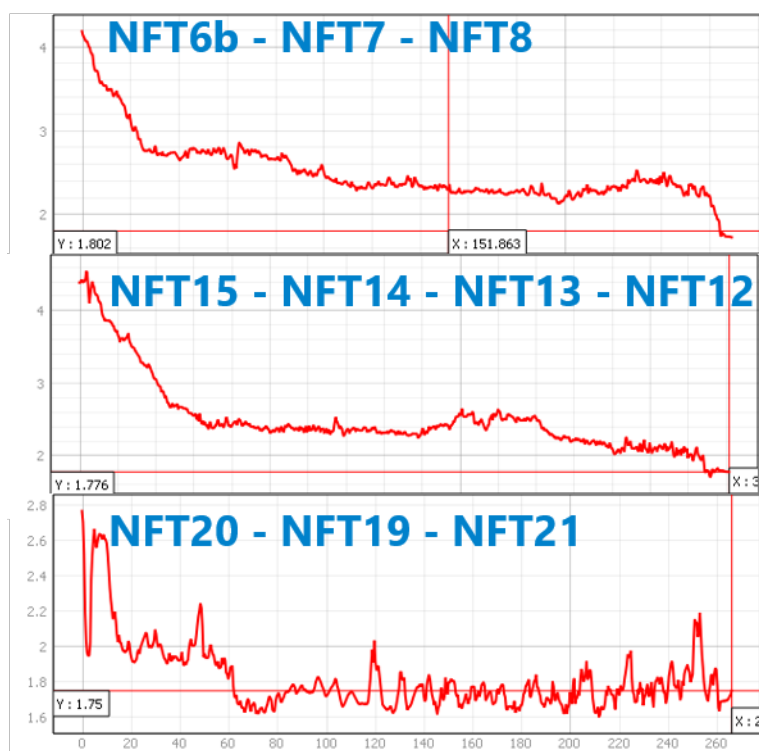
Figur 3-2 Terrænprofiler fra delområde 4, Nord for Tegå.

Af jordartskortet Figur 2-3 fremgår det, at store arealer indenfor Nord for Tegå delområdet udgøres af tørv. Disse finkornede aflejringer med et stort tørveindhold sammenholdt med det svagt hældende terræn (se terrænprofil på Figur 3-2) øger risikoen for forsumpning.

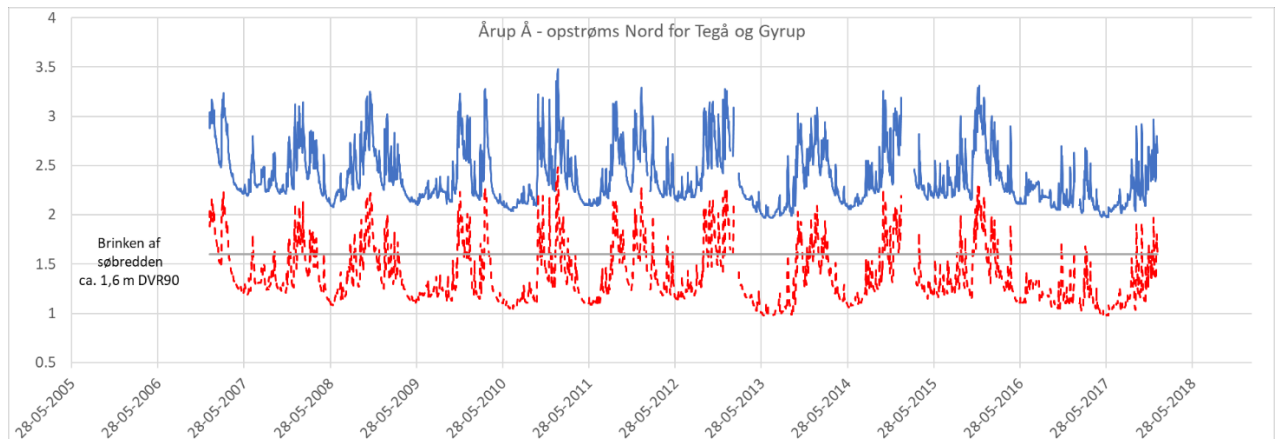
Figur 3-5 Vandstandstidsserie (blå linje) fra en målestation opstrøms delområde 4, Nord for Tegå (UTM: 468449; 6305710). Korrigeret vandstandstidsserie, hvor data er justeret til projektområdet, der ligger ca. 1,5 m lavere i terræn end målestationen opstrøms (rød linje).

Der er selvsagt stor usikkerhed forbundet med at overføre udsving i vandstand til Nørhå Sø, som det her er gjort, men det siger alligevel noget om hvor ofte og hvor længe oversvømmelserne finder sted.

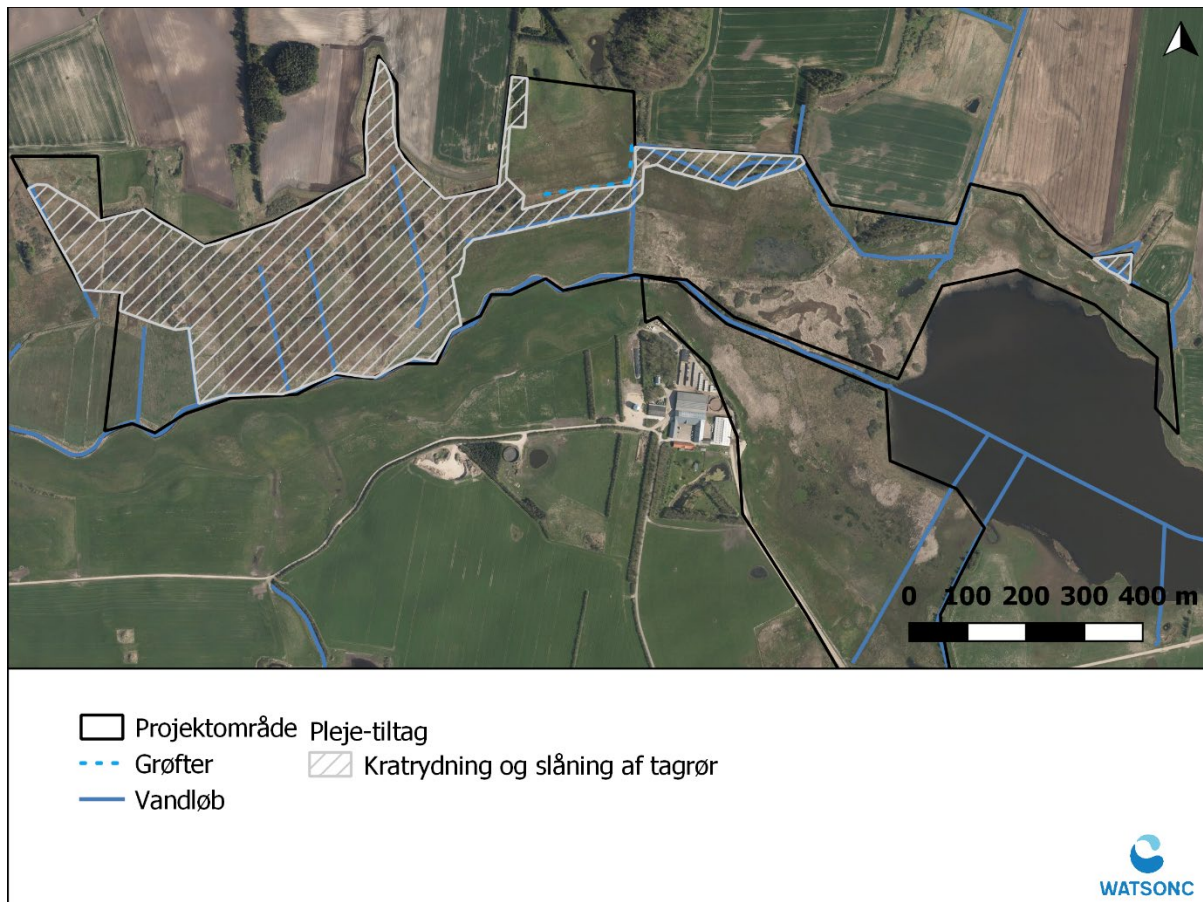
Figur 6-2 Plejetiltag, som slåning og rydning, er et prioriteret tiltag i store dele af Nord for Tegå.

Men fælles for store dele af projektområdet er, at der skal laves plejetiltag. Arealerne, der er mest truet af tilgroning og hvor der anbefales slåning og rydning, fremgår derfor af Figur 6-2.
