Teknisk-hydrologisk forundersøgelse Rigkilde-TF-DP-1805 Nørhå Søndereng

Rigkilde-LIFE, Thisted Kommune

Opsummering af den teknisk-hydrologiske forundersøgelse, hvor basiskortlægningen blandt andet omfatter indsamling af vandstandsdata, vandføring, vandkemi, geologi og botanisk kortlægning. Områdets trusler, potentiale og muligheder er gennemgået og er sammenfattet i en overordnet forståelsesmodel. Det udmunder i udvælgelsen af prioriterede tiltag for delområde 2, Nørhå Søndereng i Thisted Kommune og en konsekvensvurdering af en eventuel implementering af disse tiltag.

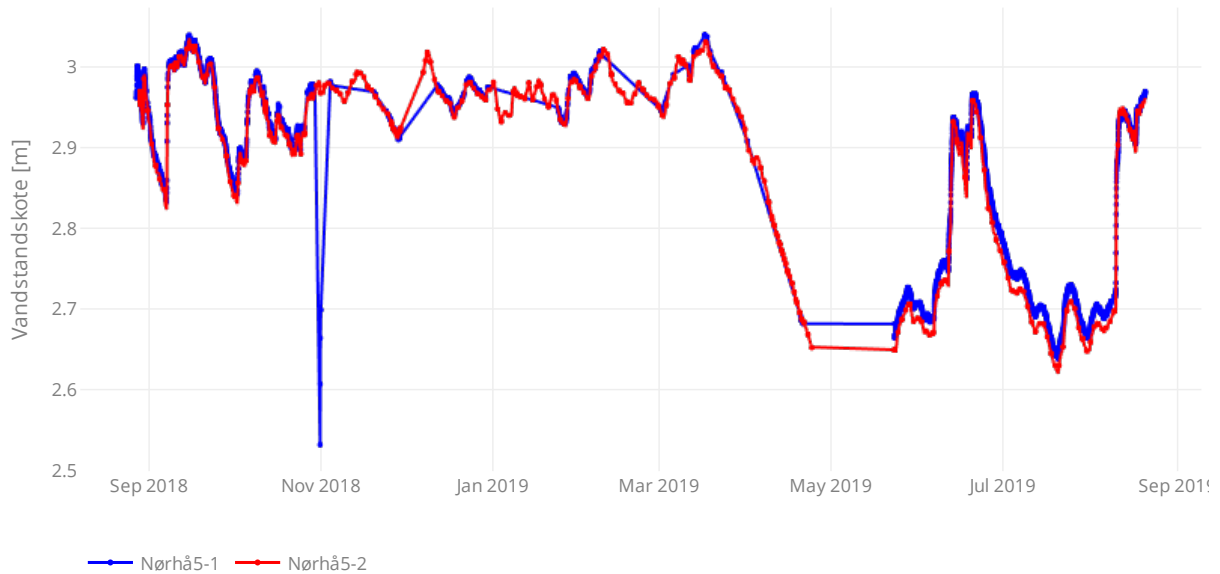
Figur 2-5 Vandstandstidsserie for Nørhå5, der har terrænkoten 3,0 m DVR90. Den blå linje viser vandstanden i det dybeste filter og den røde linje viser vandstanden i det øverste filter. Der er en opadrettet gradient, når den blå linje ligger over den røde linje.

Vandstandstidsserierne fra Nørhå5 viser et fluktuerende vandspejl, hvor trykniveauet i Nørhå 5_1 (dybe filter) marginalt større end det terrænnære vandspejl (Nørhå 5_2; kort filter). Geologien i Nørhå5 fortæller, at der er et sandlag 120 cm, under terræn. Samtidigt vides det, at området er drænet. Det forventes, at der ville være en stabil opadrettet gradient og potentiale for grundvandsudstrømning såfremt drænene blev lukket. Det terrænnære vandspejl Nørhå 5_2 (kort filter) er ikke konstant, selv i den våde del af perioden, hvilket kan indikere en påvirkning fra dræn. Den 2. november 2018 blev der foretaget en pumpning på det dybe filter (Nørhå5_1) i forbindelse med udtagning af vandprøver (se kraftigt dyk i kurven i forbindelse med, at der pumpes). Der går 2-3 dage for vandstanden i filteret normaliserer sig, hvilket viser at filteret sidder i et vandførende lag, dog med en forholdsvis lav hydraulisk ledningsevne.

De manuelle pejlinger i sommerperioden viser et vandspejl, som ligger ca. en halv meter under terræn. Dette er ikke en specielt stor sommerudtørring, hvilket forekommer lidt overraskende, fordi dette område har virket meget tørt i løbet af sommeren.

Der har været en del udfordringer med at få indsamlet en vandstandstidsserie fra Nørhå5. Der har været dårligt signal i området og særligt senderen ved Nørhå 5_1 har betydelige udfald. Derudover blev stationen ødelagt at køerne.

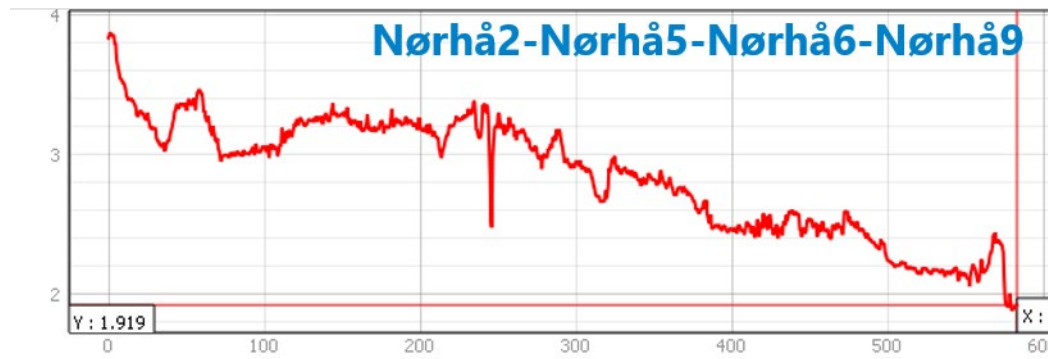
Figur 3-3 Terrænprofil af delområde 2, Nørhå Søndereng.

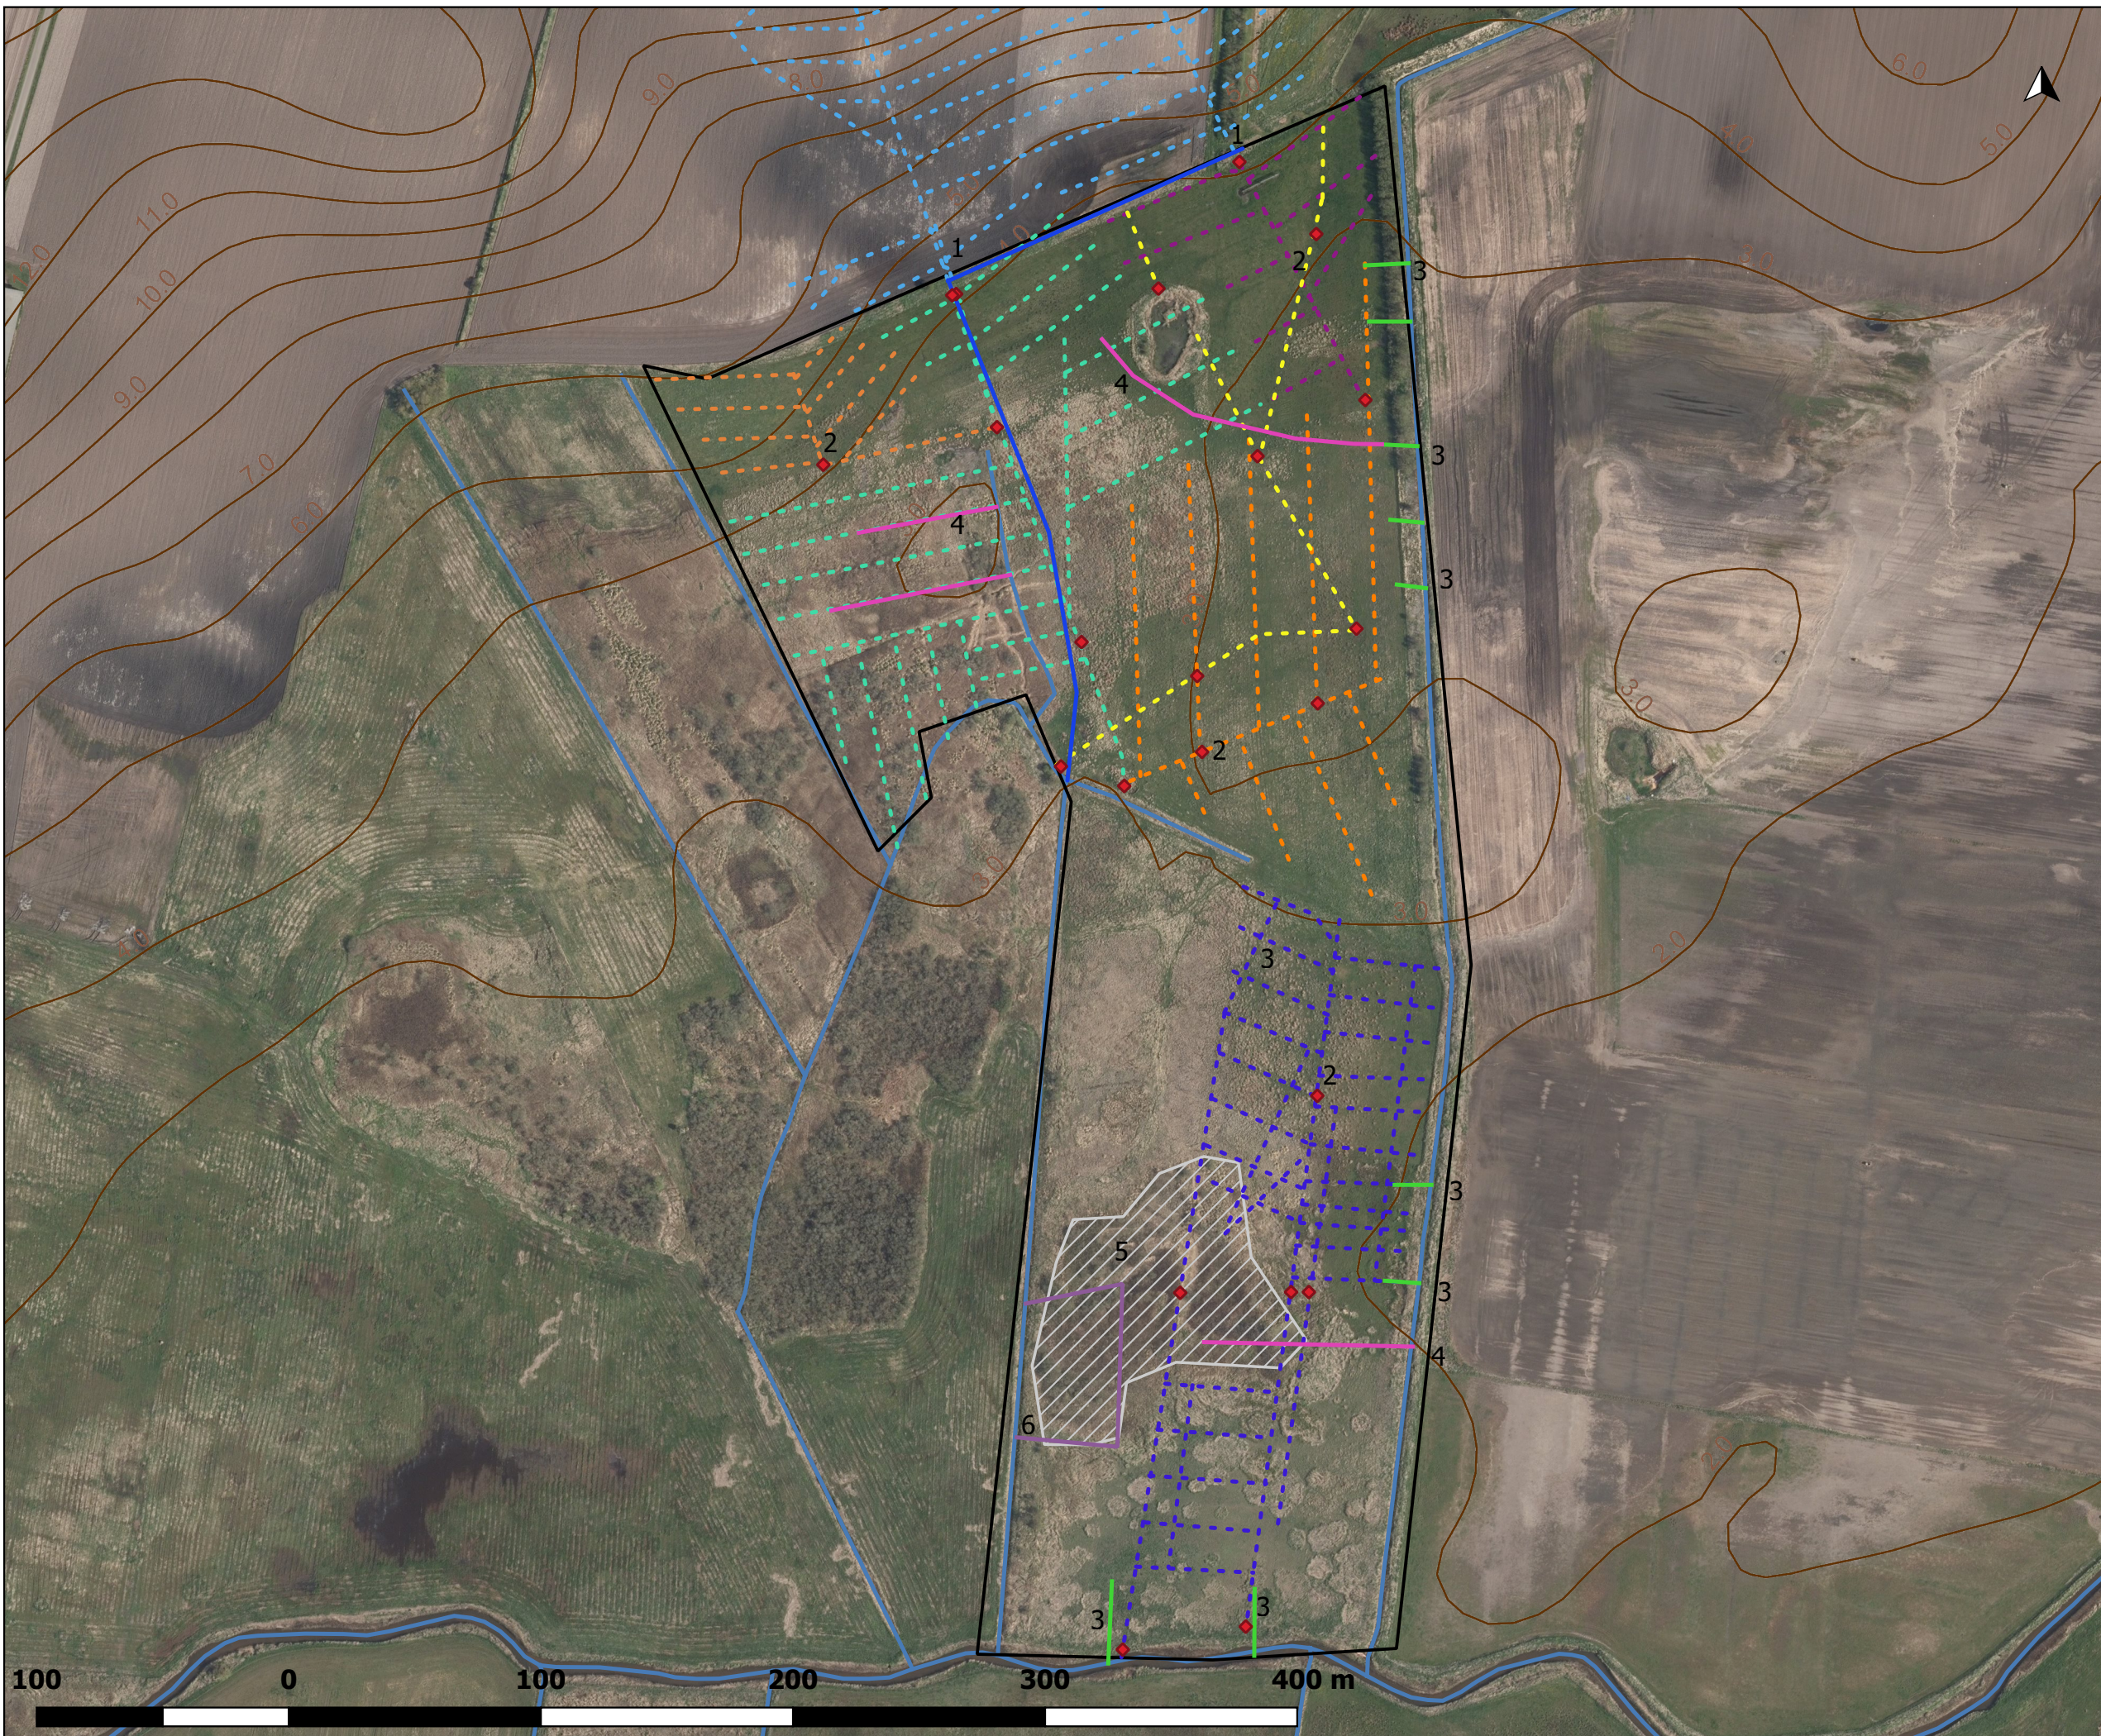
-   Projektområde
-   Vandløb
- Dræn**
-   Bibeholdes
-   Sløjfes
-   Sløjfes
-   Sløjfes
-   Sløjfes
-   Sløjfes
-   Sløjfes
- Tiltag**
-   Grøft/rende
-   Eventuelle grøblerender
-   Omlægning af dræn
-   Fjern hegn
-   Overgravning
-   Kratrydning og slåning af tagrør
