Sønderhå, november 2018

Teknisk-hydrologisk forundersøgelse Rigkilde-TF-DP-1805 Sønderhå

Rigkilde-LIFE, Thisted Kommune

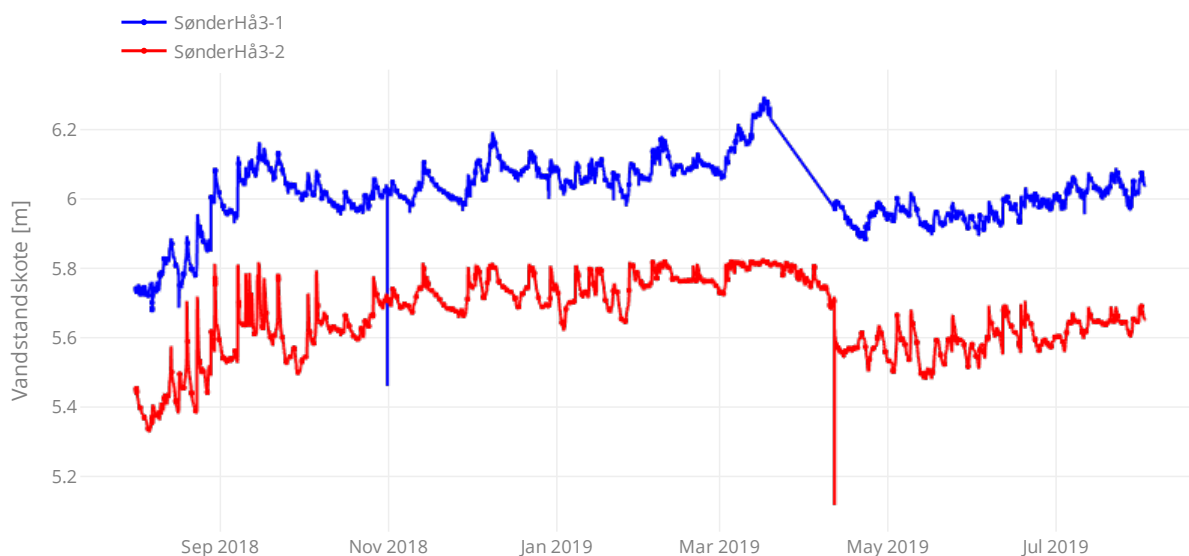
Figur 2-5 Vandstandstidsserie for Sønderhå3, der har terrænkoten 5,69 m DVR90. Den blå linje viser vandstanden i det dybeste filter og den røde linje viser vandstanden i det øverste filter. Der er en opadrettet gradient, når den blå linje ligger over den røde linje.

Figur 2-5 og Figur 2-6 præsenterer vandstandstidsserier fra de to pejlestationer (Sønderhå3 og Sønderhå7).

Ved Sønderhå3 er der både dybe og korte piezometerrør. Denne pejlestation viser konstant opadrettet gradient med vandstand nær terræn. Den 8. november 2018 blev der foretaget en pumpning på det dybe filter (Sønderhå3_1) i forbindelse med udtagning af vandprøver. Vandstanden efter pumpningen er normaliseret efter ca. 4 timer, hvilket bekræfter at filteret sidder i et vandførende lag.

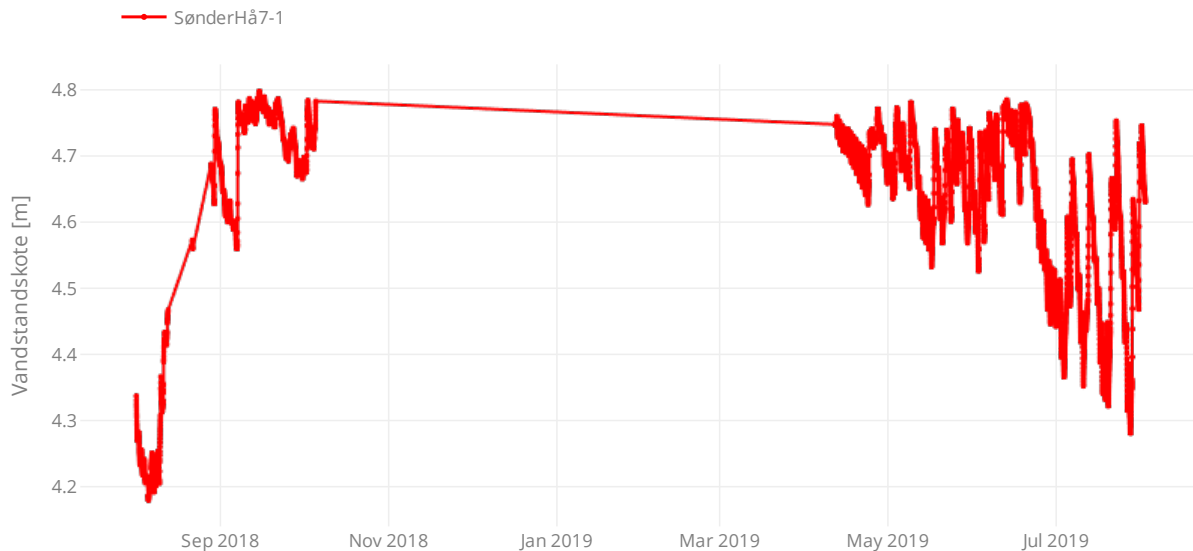
Figur 2-6 Vandstandstidsserie for Sønderhå7, der har terrænkoten 4,77 m DVR90.

Som kommentar til vandstandstidsserien fra Sønderhå7 (Figur 2-6) skal nævnes, at det grundet lokaliseringen nede i en dal var svært at sende data fra vandstandsloggeren via Sigfox-netværket, hvilket er årsag til de 6 måneders manglende data. Der blev i sensommeren 2018 opsat en lokal forstærker, som afhjalp sendeproblemerne, men som ikke kunne klare at sidde ude trods anbefaling fra IOT-DK. I april 2019 blev der installeret en GSM-transmitter, som har leveret de sidste cirka 4 måneders data. Vandstandsforholdene i den manglende periode forventes at ligne det korte pejlerør ved stationen Sønderhå3.
