Teknisk-hydrologisk forundersøgelse Rigkilde-TF-DP-1805 Brokær

Rigkilde-LIFE, Thisted Kommune

Teknisk-hydrologisk forundersøgelse, hvor basiskortlægningen blandt andet omfatter indsamling af vandstandsdata, vandføring, vandkemi, geologi og botanisk kortlægning. Områdets trusler, potentiale og muligheder er gennemgået og er sammenfattet i en overordnet forståelsesmodel. Det udmunder i udvælgelsen af prioriterede tiltag for delområde 7, Brokær i Thisted Kommune og en konsekvensvurdering af en eventuel implementering af disse tiltag.

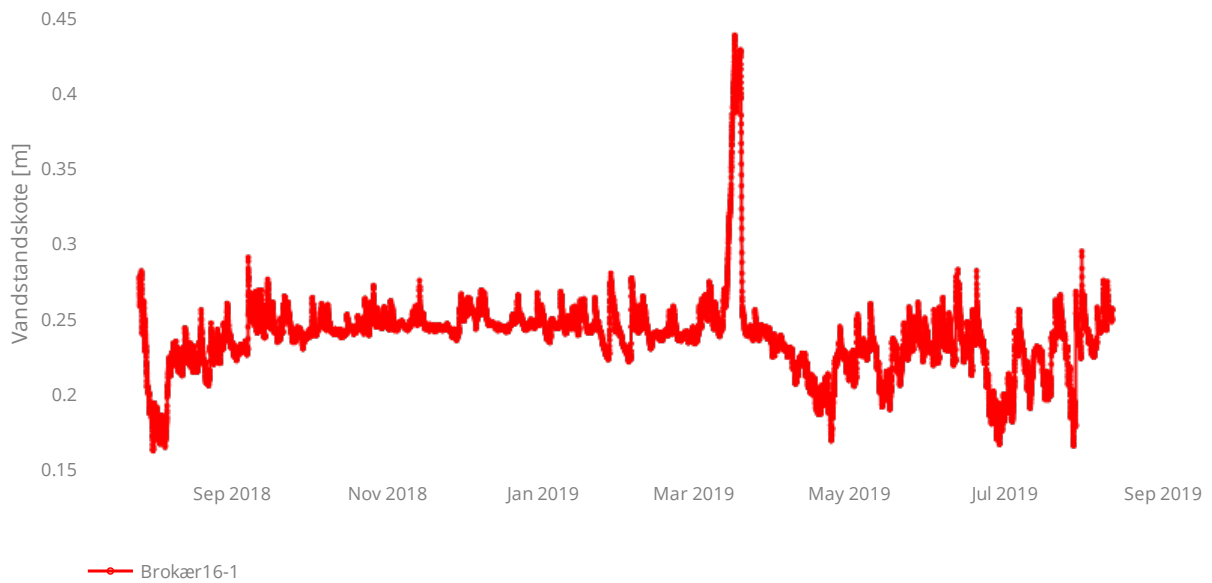
Figur 2-9 Vandstandstidsserie for Brokær16, der har terrænkoten 0,45 m DVR90.

Ved Brokær16 fluktuerer vandspejlet omkring 20 cm under terræn igennem størsteparten af måleperioden. Men i marts 2019 (efter et par nedbørsrige uger) er vandstanden oppe i terræn.

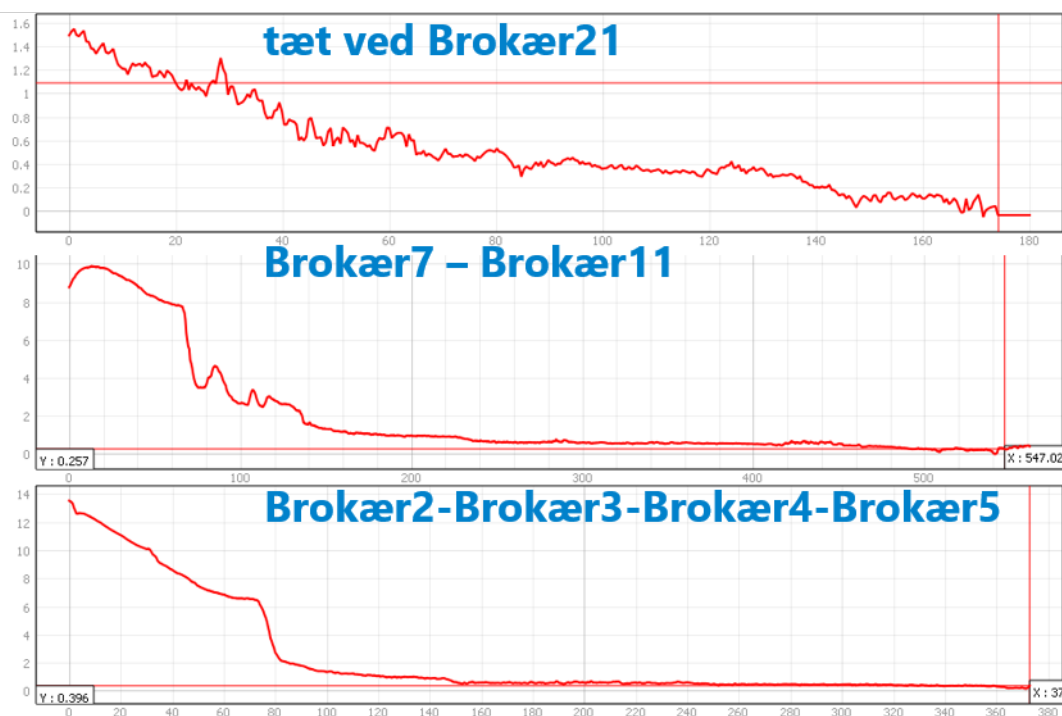
Figur 3-2 Terrænprofiler på tværs af delområde 7, Brokær.

Af jordartskortet (Figur 2-3) fremgår det, at store arealer indenfor Brokær delområdet udgøres af sandede aflejringer. Men ud fra egne feltobservationer af den terrænnære geologi (se Bilag 2, Bilag 3, Bilag 4, samt afsnit 2.2) kan det konkluderes, at der også er markante gytje- og tørveaflejringer indenfor delområdet. De finkornede aflejringer med et stort indhold af tørv og gytje kan øge risikoen for at et område forsummer og kan gøre, at det nærmest bliver "levende" ligesom en hængesæk. Risikoen for forsumpning er særlig høj i de områder, hvor terrænet er fladt og næsten helt uden terrænhældning (se terrænprofiler på Figur 3-2).

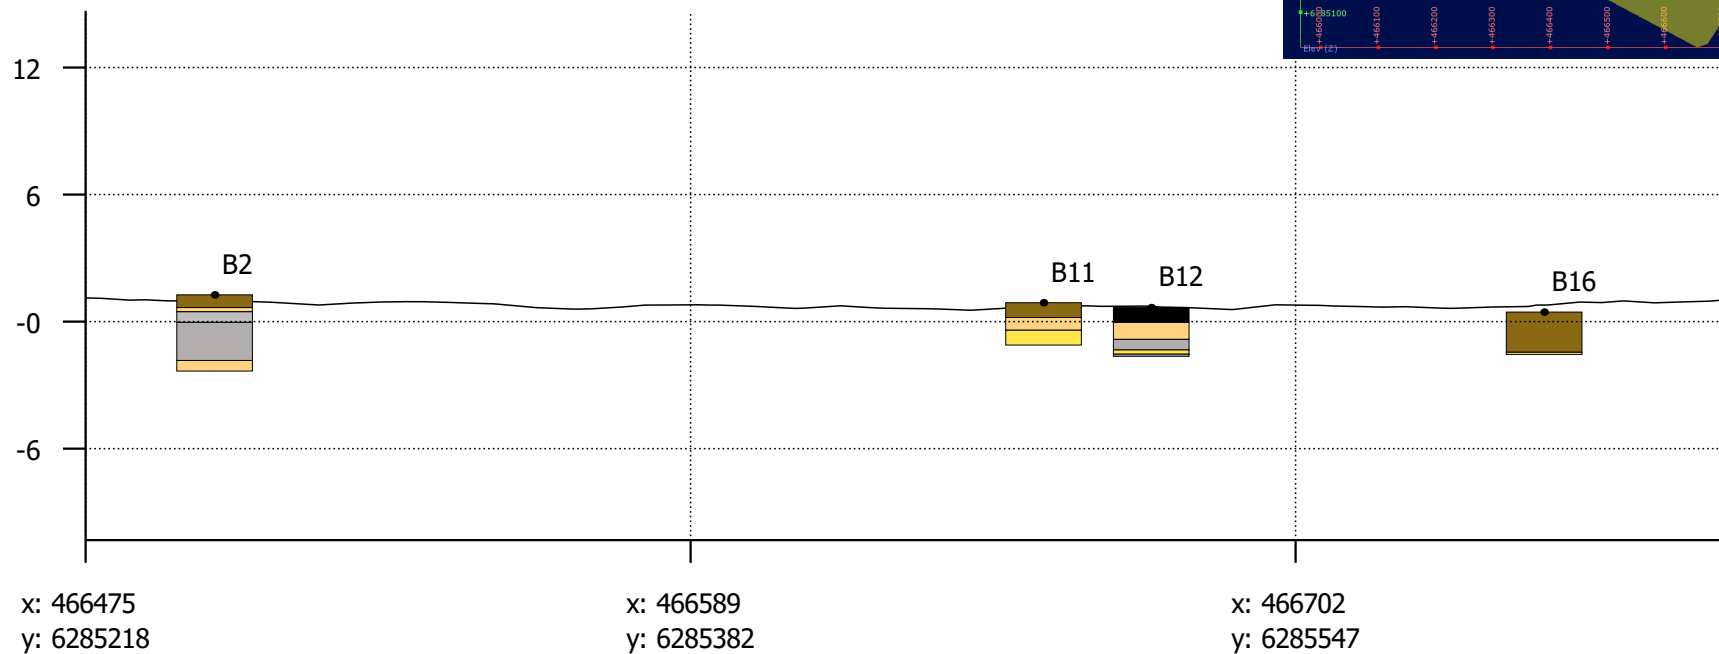
Brokær Langsgående tværsnit, SV-NØ

Optegningen af de geologiske snit præsenteres på Bilag 2, 3 og 4. På de geologiske snit er der også inddraget eksisterende geologiske information fra nærliggende DGU-boringer, hvor det er muligt.
