Teknisk-hydrologisk forundersøgelse Rigkilde-TF-DP-1805 Trankær

Rigkilde-LIFE, Thisted Kommune

Opsummering af den teknisk-hydrologiske forundersøgelse, hvor basiskortlægningen blandt andet omfatter indsamling af vandstandsdata, vandføring, vandkemi, geologi og botanisk kortlægning. Områdets trusler, potentiale og muligheder er gennemgået og er sammenfattet i en overordnet forståelsesmodel. Det udmunder i udvælgelsen af prioriterede tiltag for delområde 8, Trankær i Thisted Kommune og en konsekvensvurdering af en eventuel implementering af disse tiltag.

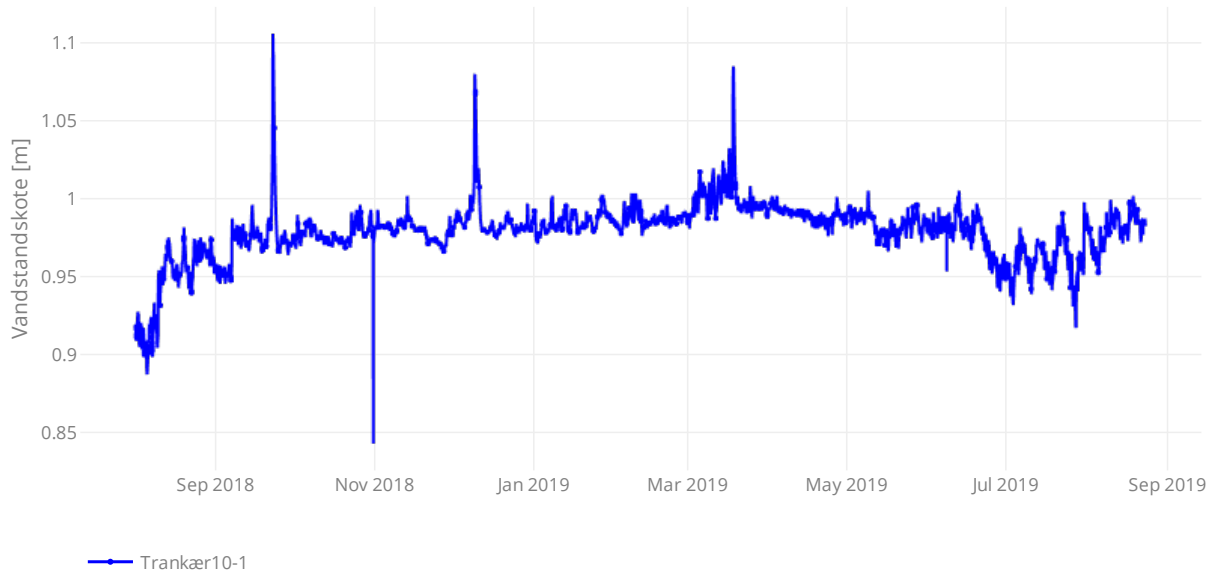
Figur 2-5 Vandstandstidsserie for Trankær10, der har terrænkoten 0,94 m DVR90.

Ud fra lidt over 1 års vandstandsmålinger kan det konstateres at grundvandsspejlet fluktuerer lige omkring terrænoverfladen ved Trankær10. Derudover ses tre oversvømmelseshændelser i henholdsvis september (2018), december (2018) og marts (2019). Den 2. november 2018 blev der foretaget en pumpning af filteret (Trankær10_1) i forbindelse med udtagning af vandprøver. Vandstanden efter pumpningen er normaliseret efter ca. 4 timer, hvilket bekræfter at filteret sidder i et vandførende lag med forholdsvis høj hydraulisk ledningsevne (Figur 2-5). Der er udtaget endnu en vandprøve d. 25. april 2019, hvor der også er blev pumpet på filteret. Her dykker vandstanden kraftigt, derfor er data fra den pågældende dag filtreret væk, så resten af tidsserien lettere kan læses.

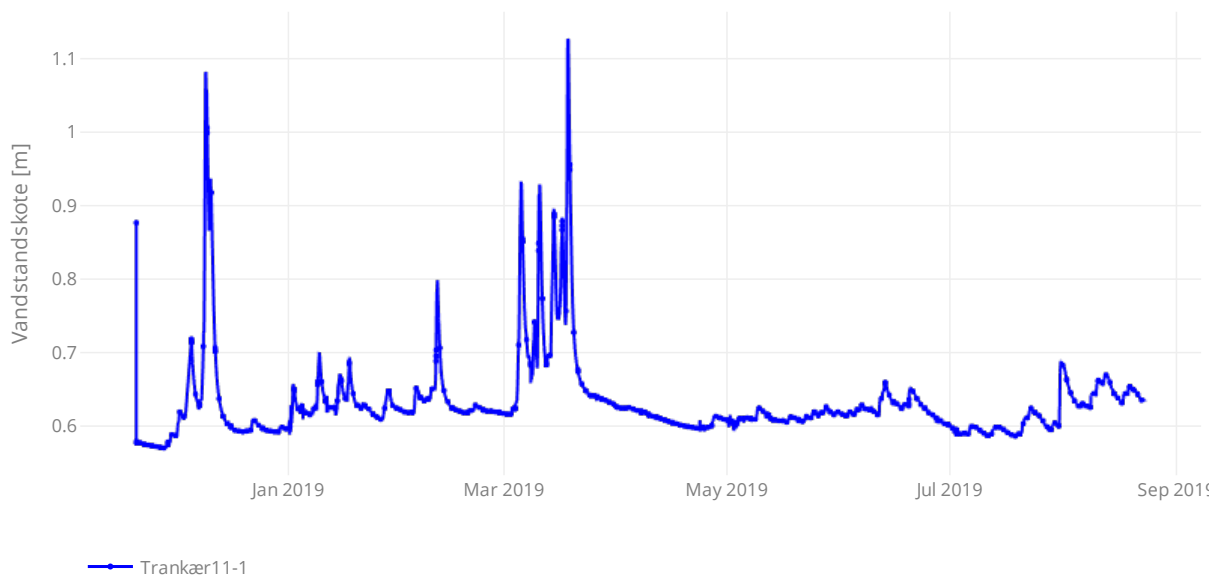
Figur 2-6 Vandstandstidsserie for Trankær11, der har terrænkoten 0,51 m DVR90.

Pejlestationen (Trankær11) blev etableret i sommeren 2018 for at monitorere risikoen for oversvømmelse med havvand, men de kontinuerte tidsseriemålinger påbegyndtes først i slutningen af november (2018). Vandstandstidsserien ved Trankær11 vandstanden i den indsø, som ses af ortofotoet. Vandstanden ligger også her relativt stabilt omkring kote 0,6 bortset fra de hændelser hvor Limfjorden står højt. I løbet af de 10

måneders vandstandsmålinger har der været flere oversvømmelser (>0,7 m DVR90; Figur 2-6) særligt i månederne december og marts.

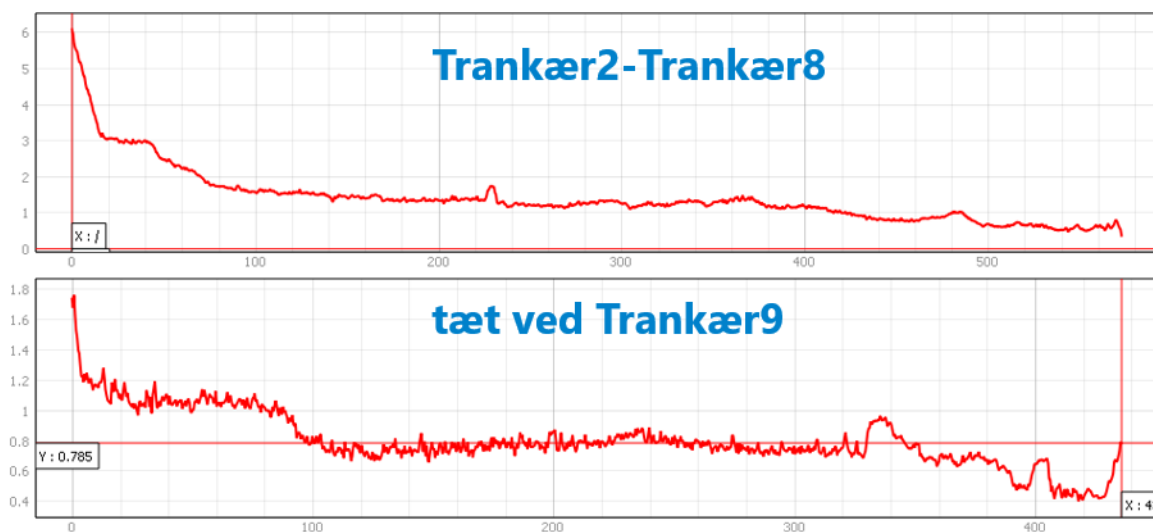
Figur 3-2 Terrænprofiler på tværs af delområde 8, Trankær.

Af jordartskortet Figur 2-3 fremgår det, at store arealer indenfor Trankær delområdet udgøres af saltvandssand. Derudover er der ud fra egne feltobservationer af den terrænnære geologi (se Bilag 2, 3 og 4, samt afsnit 2.2) også fundet tørveaflejringer. Tykkelsen af tørvelagene varierer imellem 10 og 100 cm og er derfor gennemsnitligt kun 40 cm. Da størsteparten af delområdet har terrænhældninger, der er tilstrækkelige til at sikre effektiv afvanding (se terrænprofiler på Figur 3-2) er forsumpning ikke en trussel. Men der er et forholdsvist fladt terræn i kildevældsområdet, som ligger imellem Trankær9 og Trankær10 og i "slugten" ved Trankær1, hvor vandet har svært ved at strømme fra (se f.eks. den nederste terrænprofil på Figur 3-2, tæt ved Trankær9). Der vurderes derfor, at de vil være positivt for den grundvandsafhængige natur hvis overfladevandet kan ledes bedre væk fra områderne omkring kildevældsområdet lige nedenfor den vestlige skrænt (imellem Trankær9 og Trankær10) og nederst i "slugten" ved Trankær1.

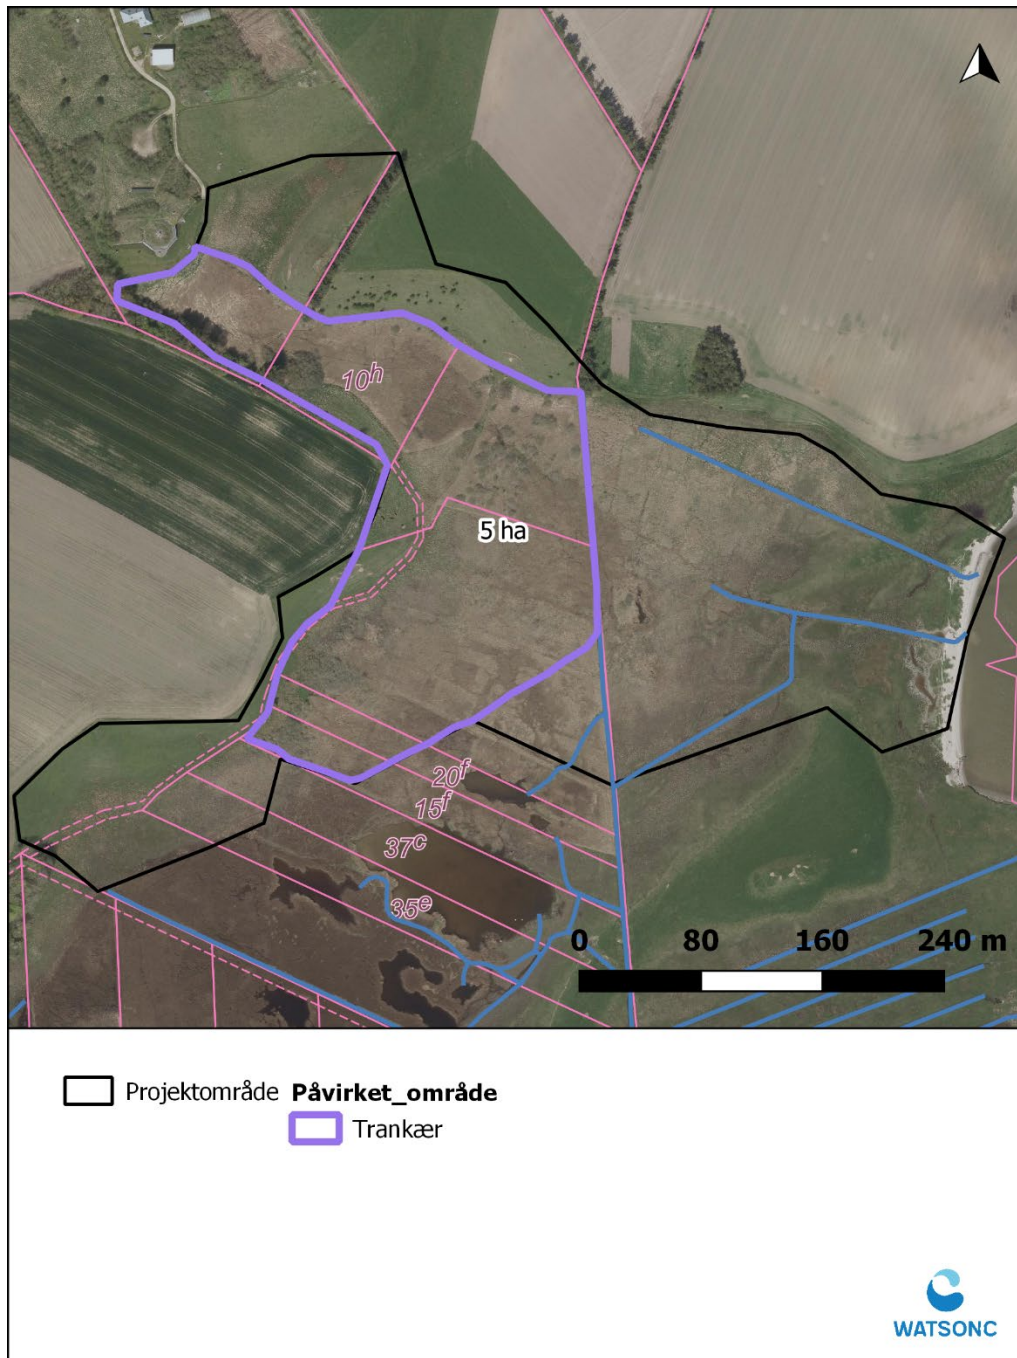
Figur 8-1 De berørte arealer af de hydrologiske tiltag og plejetiltag.

De hydrologiske tiltag suppleres af plejetiltag og der foreslås slåning af tagrør, rydning/udtynding af pil, samt fjernelse af hegn, der hindrer afgræsningen. Det anbefales, at der sikres fortsat afgræsning for at holde områderne lysåbne og forhindre tilgroning.
