Hellerød Kær

Undersøgelse af hydrologi,
vandkemi,
jordbund og botanik

"Rigkilde-LIFE" (LIFE 14 NAT/DK/000606)

14. marts 2019

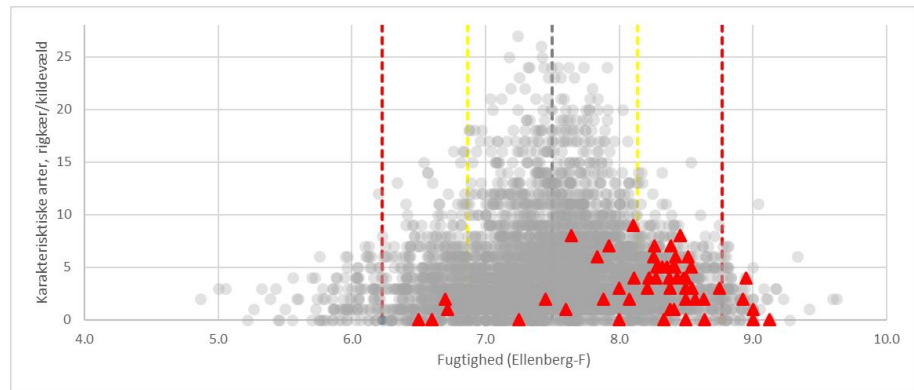
Figur 2-7: Antal karakteristiske rigkærarter sammenholdt med den gennemsnitlige Ellenberg-værdi for fugt (Ellenberg-F). De stiplede linjer viser optimum og henholdsvis 1 og 2 standardafvigelser på begge sider af optimum i det landsdækkende datasæt (Nygaard, Ejrnæs, Baattrup-Pedersen, & Fredshavn, 2009).

En væsentlig økologisk parametre for rigkær er fugtigheden, som beskrevet i afsnit 2.1.1. Figur 2-7 viser antallet af karakteristiske arter for rigkær og kildevæld på baggrund af typiske arter defineret i *Terrestriske Naturtyper 2007* (Ejrnæs, Nygård, Fredshavn, Nielsen, & Damgaard, 2009). De røde datapunkter repræsenterer de aktuelle plots i Hellerød Kær.

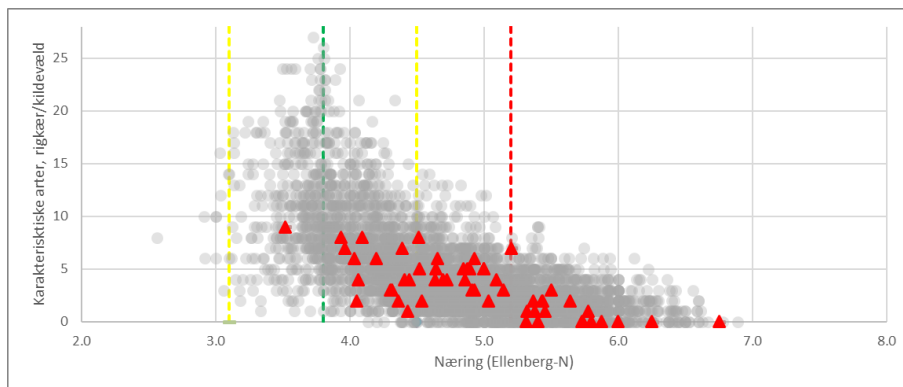
Figur 2-9: Antal karakteristiske rigkærarter sammenholdt med den gennemsnitlige Ellenberg-værdi for næring (Ellenberg-N). De stiplede linjer viser optimum og henholdsvis 1 og 2 standardafvigelser på begge sider af optimum i det landsdækkende datasæt (Nygaard, Ejrnæs, Baattrup-Pedersen, & Fredshavn, 2009)

Næringsfattige forhold er ligeledes en meget vigtig forudsætning for rigkær og ofte det som er udslagsgivende for artsdiversiteten. Derfor er antallet af karakteristiske rigkærarter i dokumentationsfelterne sammenholdt med den gennemsnitlige Ellenberg-værdi for næringsstof.

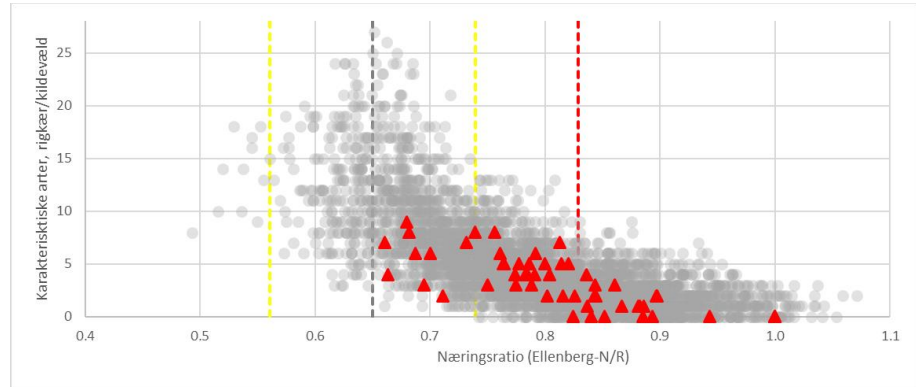
Figur 2-11: Antal karakteristiske rigkærarter sammenholdt med den gennemsnitlige Ellenberg næringsratio (Ellenberg-N/R). De stiplede linjer viser optimum og henholdsvis 1 og 2 standardafvigelser på begge sider af optimum i det landsdækkende datasæt (Nygaard, Ejrnæs, Baattrup-Pedersen, & Fredshavn, 2009)

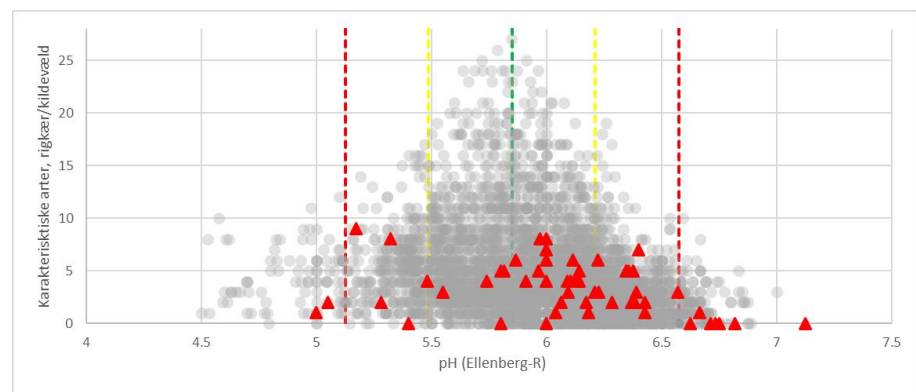
Figur 2-13: Antal karakteristiske rigkærarter sammenholdt med den gennemsnitlige Ellenberg-værdi for pH (Ellenberg-R). De stiplede linjer viser optimum og henholdsvis 1 og 2 standardafvigelse på begge sider af optimum i det landsdækkende datasæt (Nygaard, Ejrnæs, Baattrup-Pedersen, & Fredshavn, 2009)

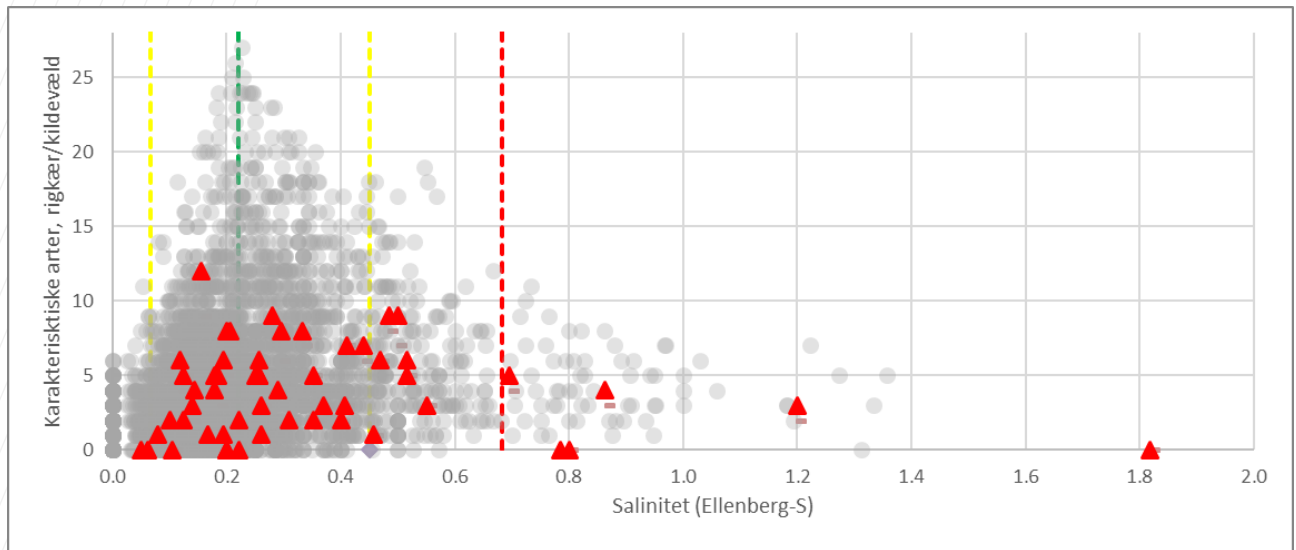
Figur 2-16 Antal karakteristiske rigkærarter sammenholdt med den gennemsnitlige Ellenberg-værdi for salinitet (Ellenberg-S). De stiplede linjer viser optimum og henholdsvis 1 og 2 standardafvigelser på begge sider af optimum i det landsdækkende datasæt (Nygaard, Ejrnæs, Baattrup-Pedersen, & Fredshavn, 2009)

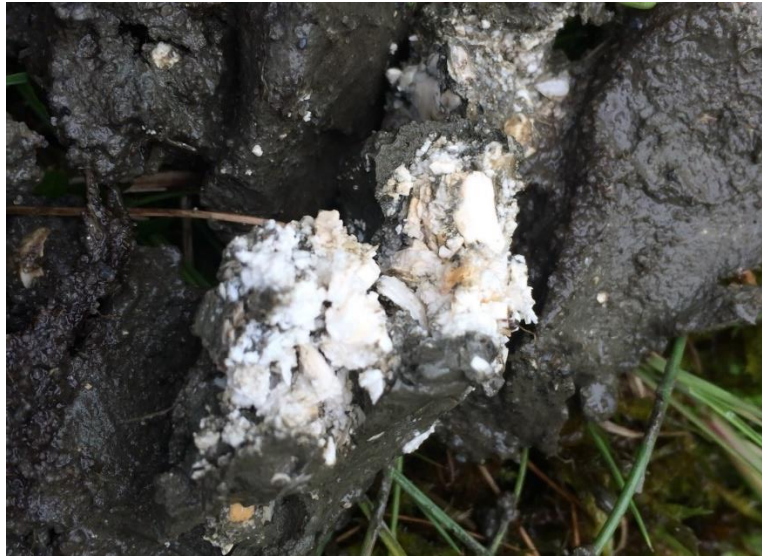
Figur 2-20 Foto af kalkgytje ved boring 18 (det østligste hotspot, nr. 3).

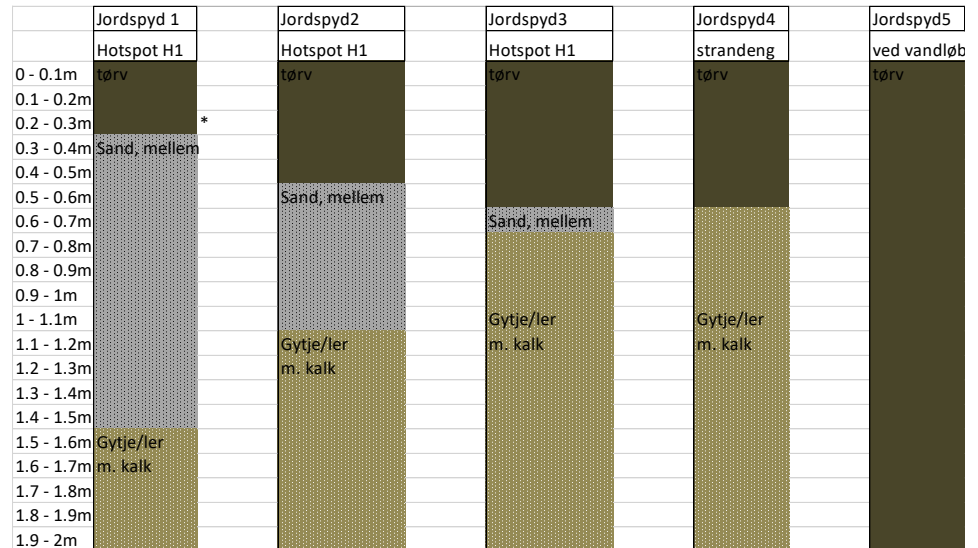
Figur 2-22 Profil gennem Hotspot H1 gående fra nord (nær skræntfod) mod syd ved vandløbet. (Placeringer af spydkarteringerne fremgår af Figur 2-19)

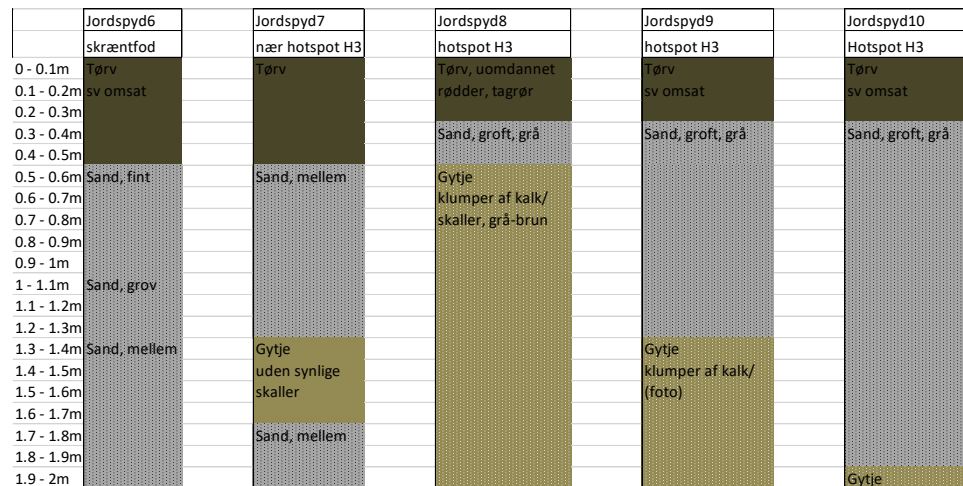
Figur 2-25 Spydkarteringer langs et profil fra syd mod nordøst gennem Hotspot H3.

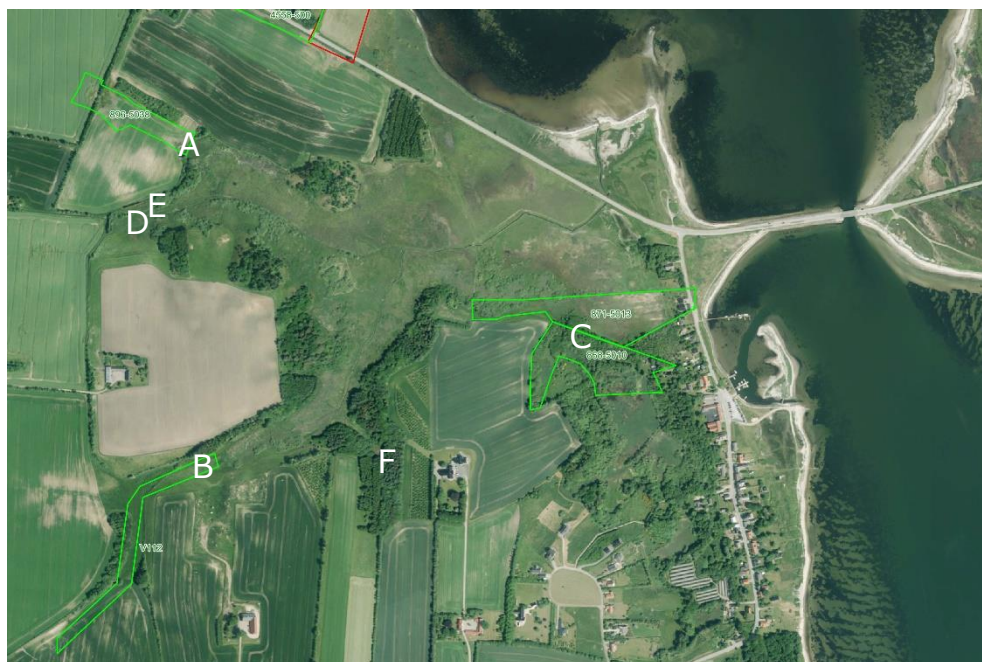
Figur 2-29 Oversigt over drænprojekter fra Orbicons drænarkiv (grøn afgrænsning), her benævnt A, B, C. Derudover er der fundet drænudløb ved D, E, og F.

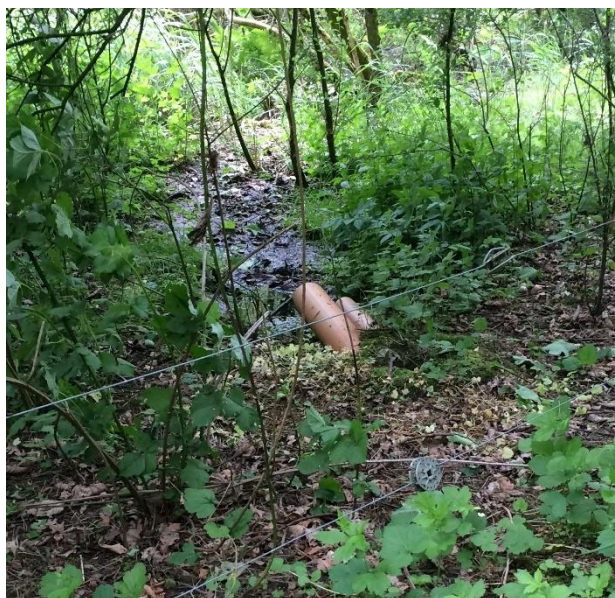
Figur 2-30 Formodt udløb af spildevand i den sydvestlige del af kæret ved markering F (omtrent xutm: 474400; 6276850).

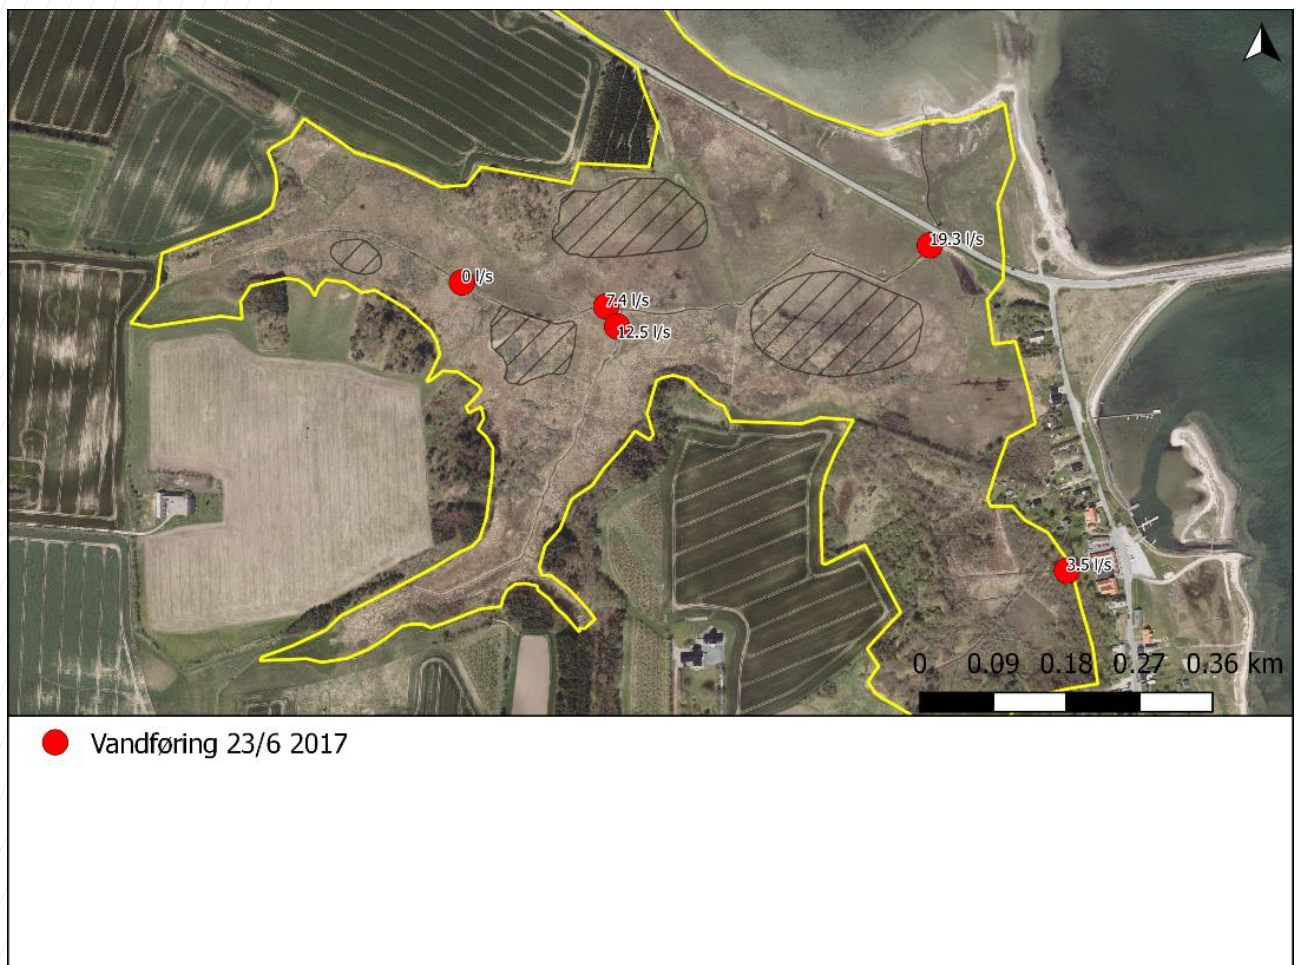
Figur 2-31 Synkronvandføringsmåling 23. juni 2017

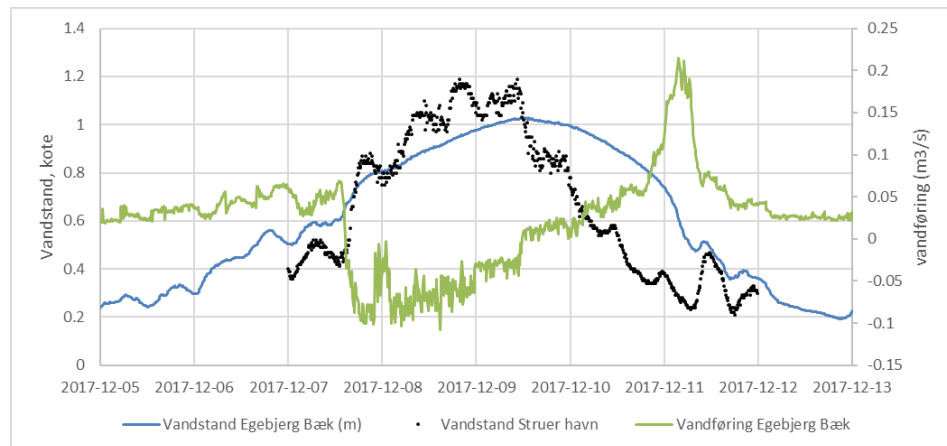
Figur 2-34 Sammenligning af vandstand og vandføring under højvandssituation 6.-17. december 2017.

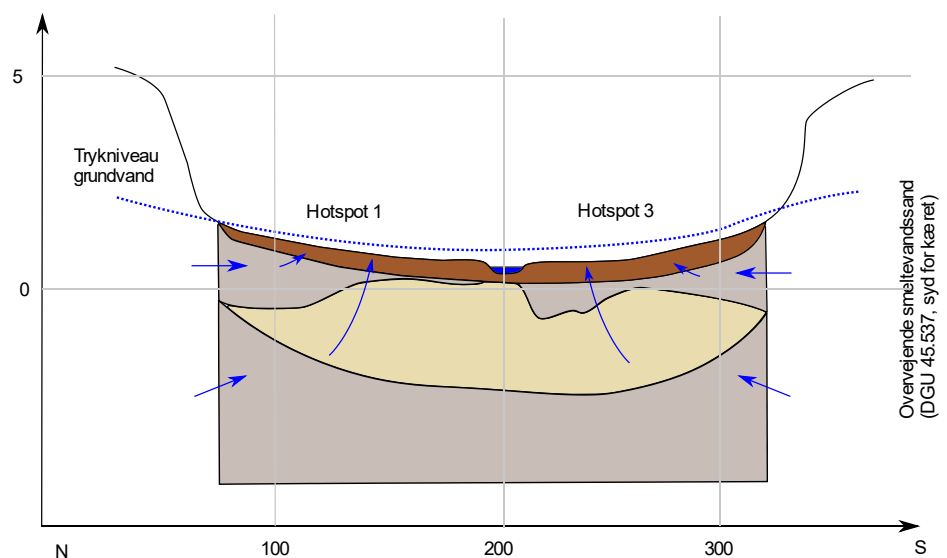
Figur 2-44 Geologisk og hydrologisk forståelse af strømningsforhold og betydningen af de terrænnære aflejringer i området omkring hotspot H1 og

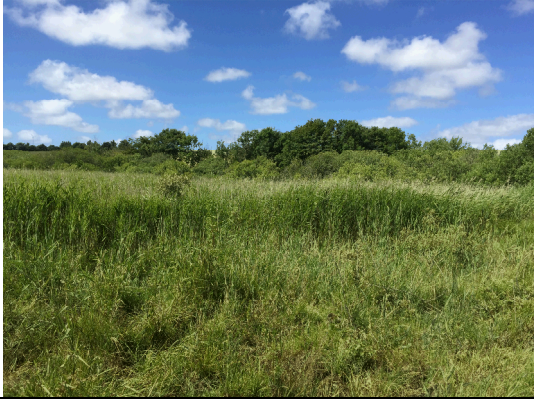
<p><i>Habitatnaturtype: 7230</i> Trykvandspåvirket rigkær. Passende græsningstryk. Synligt vand ved tråd (2 cm).</p>
1		Feltet droppet pga. Naturtypen 1330 og grøft. Der er lagt et nyt punkt ud et andet sted.
2

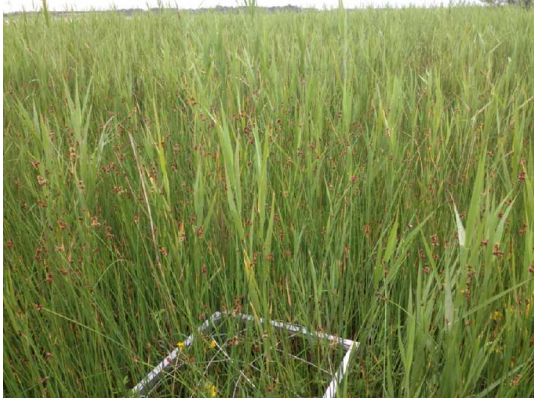
<p><i>Habitatnaturtype: 7230</i> Ingen græsning, men området er heget, og dyrene går ved siden af. Synligt vand ved tråd (5 cm).</p>
3		Se felt nr. 0. Punkt 0 og 3 ligger oven i hinanden.
4

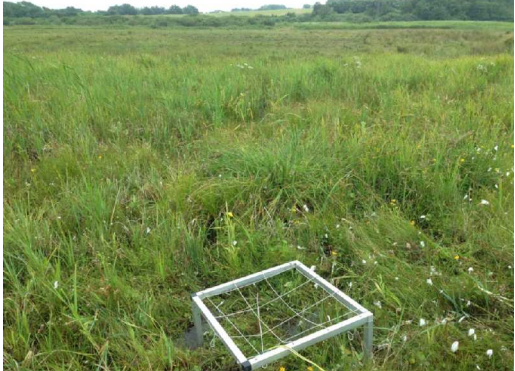
<p><i>Habitatnaturtype: 7230</i> Fint rigkær med synligt vand mellem tuerne og ved tråd. Vand til anklerne. Muligvis trykvand. Tidligere ryddet for pil; gamle stød står tilbage.</p>
7

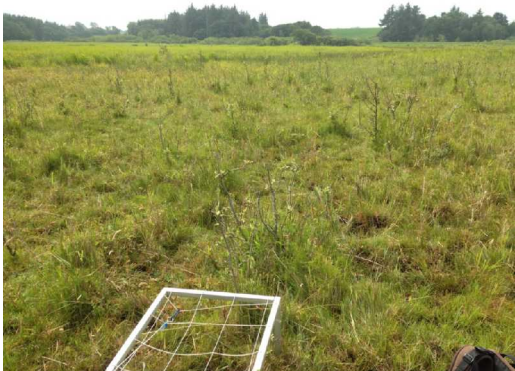
<p><i>Habitatnaturtype: 7230</i> Punktet ligger i en del af folden, som tidligere har været frahegnet pga. forekomst af sump-hullæbe, men som nu er åben. Vand i trådholder, ellers tørt. Ingen sumphullæbe. Ryddet for år tilbage.</p>
8

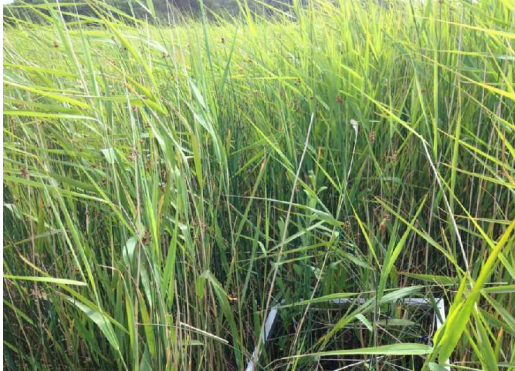
<p><i>Habitatnaturtype: 7230</i> Gyngende grund, tagrørdomineret område med blågrøn kogleaks. Vand til anklerne overalt. Køerne har adgang til arealet, men afgræsser det ikke pga. vand.</p>
9

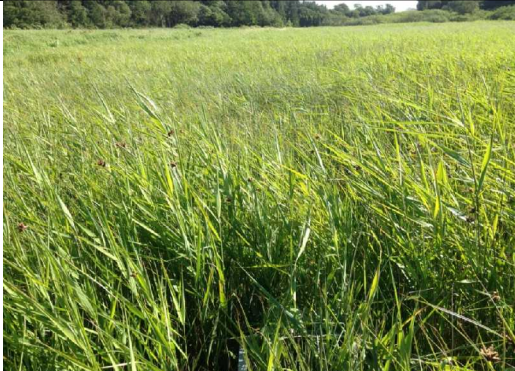
<p><i>Habitatnaturtype: Potentiel 7230</i> Tagrørssump. Fugtigt, men uden synligt vand. Potentielt rigkær.</p>

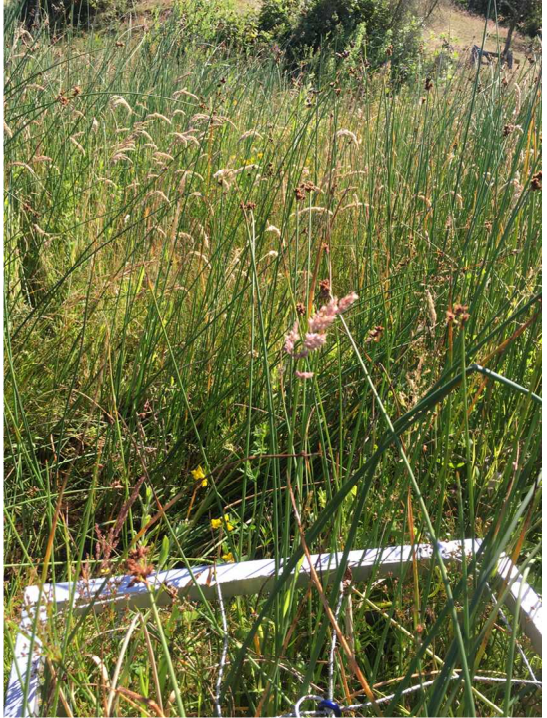
<p><i>Habitatnaturtype: 7230</i> Vældområde med gyngende grund. Vand til anklernerne ved tråd. Trykvandspåvirket rigkær. Tørvemos dækker omkring 2 m². Punktet er placeret 5 m fra logger.</p>
11

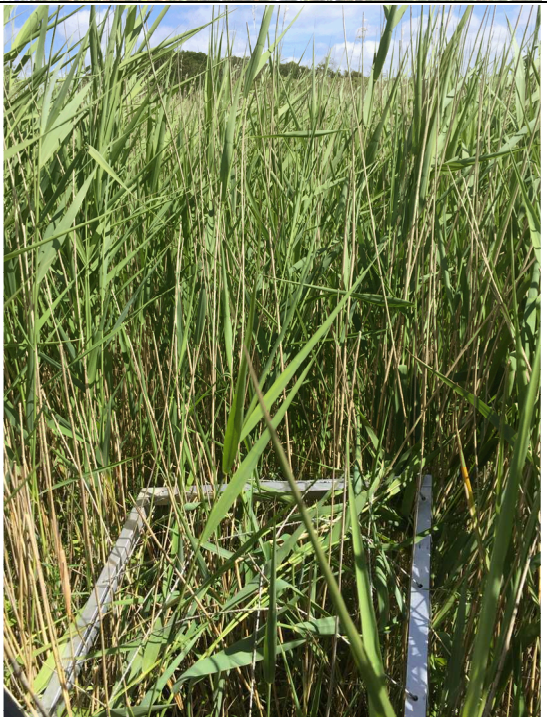
<p><i>Habitatnaturtype: Potentiel 7230</i> Tagrørssump. 5 cm vand på støvle ved tråd. Opvækst af pil og birk.</p>

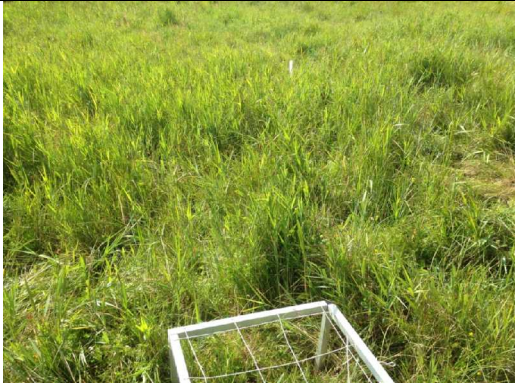
<p><i>Habitatnaturtype: 7230</i> Fugtig jordbund.</p>
13

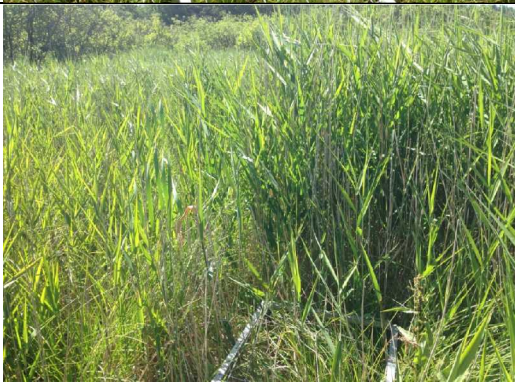
<p><i>Habitatnaturtype: 7230</i> Fugtigt, tagrørsdomineret område med spredte top-star. Sidste tilgroningsstadium for rigkær.</p>
14

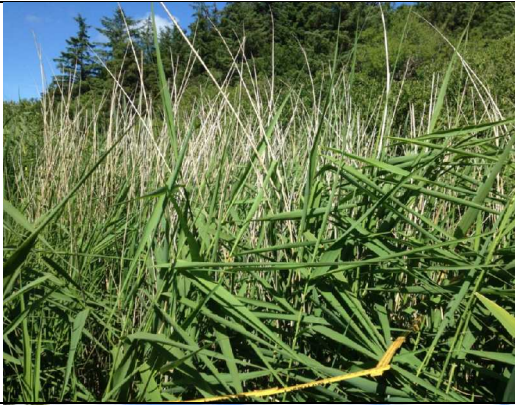
<p><i>Habitatnaturtype: Potentiel 7230</i> Tagrørssump med 2 cm vand ved tråd. Domineret af meterhøje tagrør. I en del af cirklen er der høstet tagrør, her findes lådden dueurt, kær-dueurt og spids spydmos.</p>
15

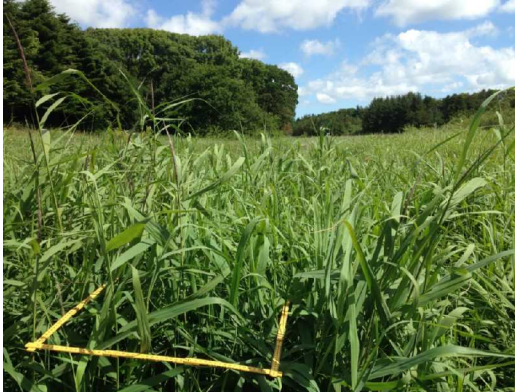
<p><i>Habitatnaturtype: Potentiel 7230</i> Tagrørssump med afbrænding. Domineret af tagrør med indslag af stor nælde. Alternativ plejeform anbefales, da der ved afbrænding frigives næringsstoffer, som fremmer forekomsten af bl.a. stor nælde.</p>

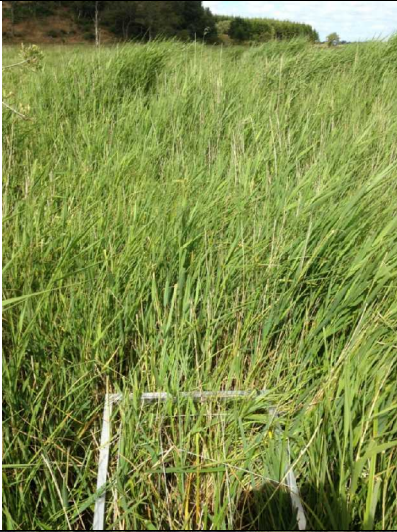
<p><i>Habitatnaturtype: Potentiel 7230</i> Tagrørssump. Våd, nogle steder med 10 cm vandstand ved tråd med støvle. Pilerydning.</p>
17

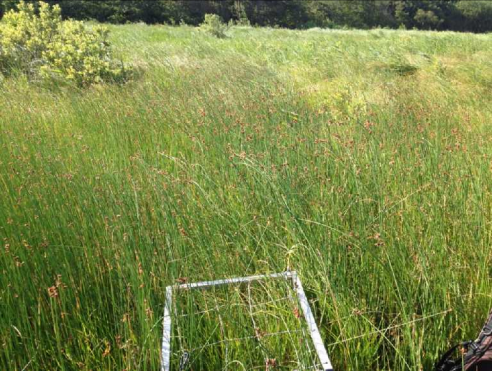
<p><i>Habitatnaturtype: 7230</i> Meget våd, vand til anklernerne mellem tuerne. Domineret af blågrøn kogleaks. Spredte tuer af top-star. Opvækst af pil.</p>
18

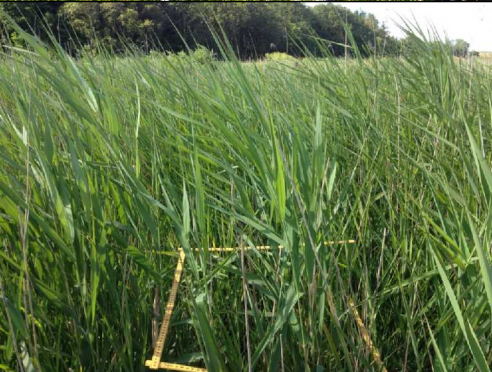
<p><i>Habitatnaturtype: 7230</i> Sidste tilgroningsstadium af 7230. På vej til tagrørssump. Vand til anklernerne ved tråd, med liden andemad i bunden. Domineret af tagrør.</p>
19

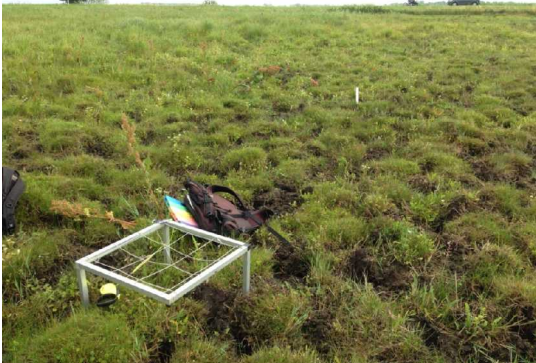
<p><i>Habitatnaturtype: 7230</i> Dårligt udviklet 7230: Meget optrådt, med nedbidt vegetation på små tuer. Vand i bunden af tråd, ellers ikke synligt vand. Ca. 30% er uden vegetation pga. mudret optråd. Ligger i kanten af tidligere ryddet pilekrat; med forekomst af gamle stød.</p>

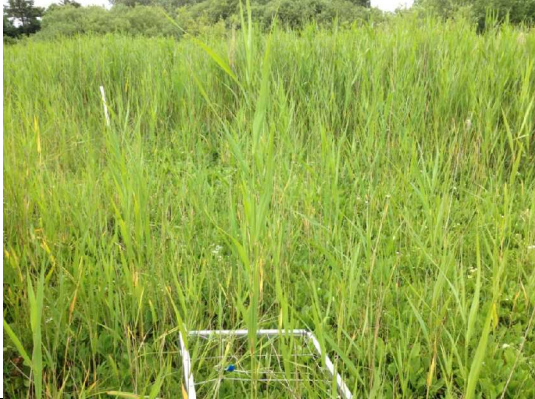
<p><i>Habitatnaturtype: 7230</i> Punktet er placeret 5 m fra pejlerør. Vand til anklernerne på støvlerne ved tråd.</p>
21

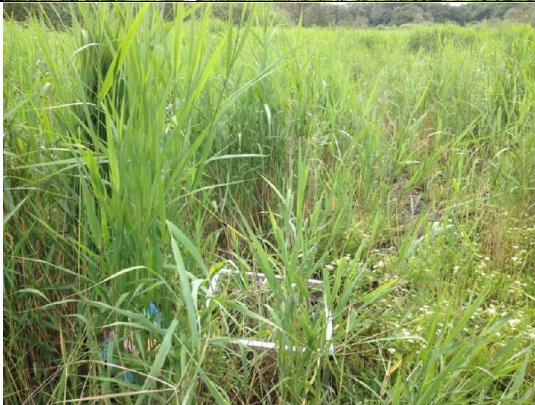
<p><i>Habitatnaturtype: 7200 (§3 mose)</i> Tagrørssump / kilde / temporær sø. For vådt til rigkær. Vand til anklernerne.</p>
22

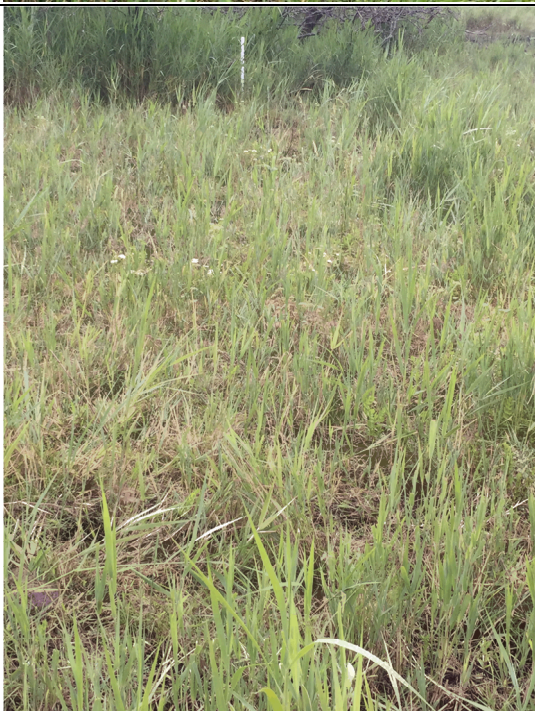
<p><i>Habitatnaturtype: Potentiel 7230</i> Punktet placeret 5 m fra pejlerør. Meget optrådt; man synker nemt i. Temmelig tørt men man får våde knæ når man ligger på knæ.</p>

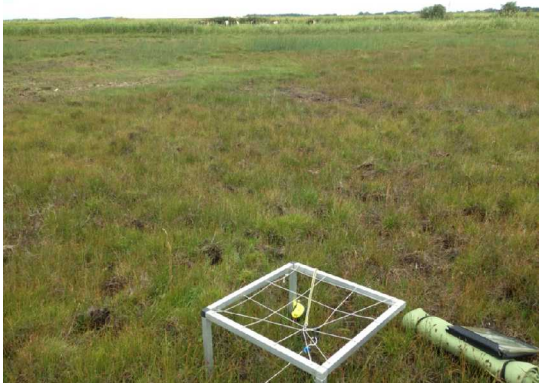
<p><i>Habitatnaturtype: 1330x7230</i> Fugtigt, men uden synligt vand ved tråd. Bar jord: 20%.</p>
24

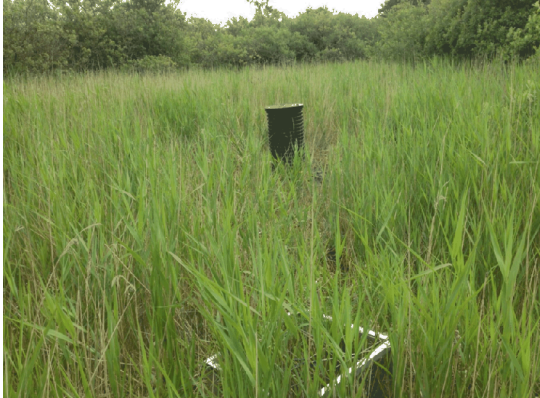
<p><i>Habitatnaturtype: 7230</i> 5 cm vand på støvlen ved tråd. Hotspot. Tagrørsdomineret med glinsende kærmos og soldug, og mere end 200 sump-hullæbe i 5 m-cirklen. Indslag af vedplanter, som bør ryddes!</p>
25

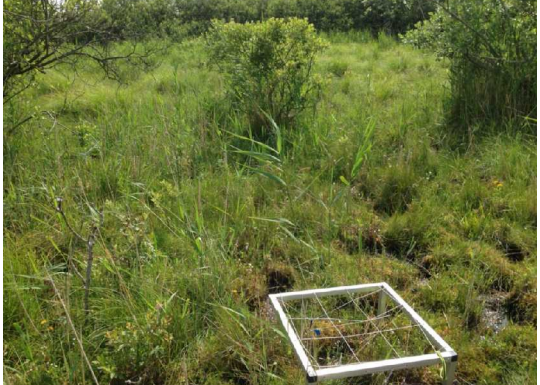
<p><i>Habitatnaturtype: 7230</i> I vand til anklerne ved tråd.</p>

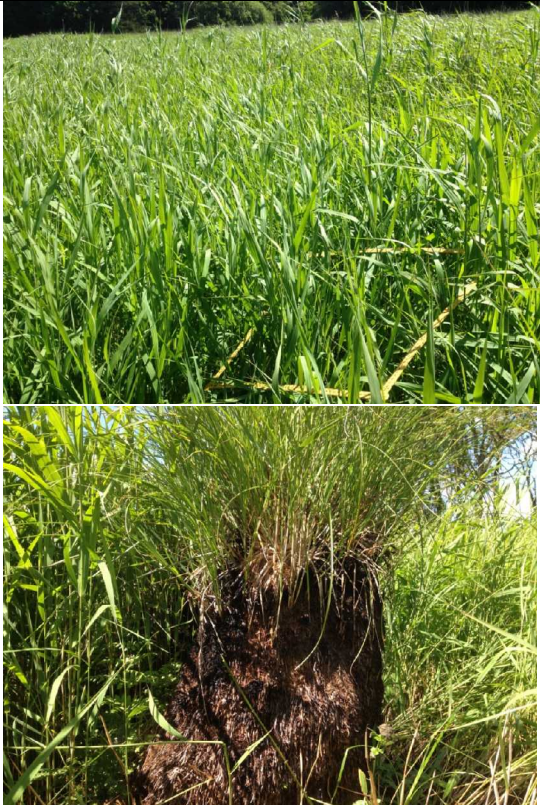
<p><i>Habitatnaturtype: Potentiel 7230</i> Tagrørssump med afbrænding. Pletvist meget vådt med vand til anklerne ved tråd. Tagrør er spinkle og lave. Gamle sokler af top-star, der har været ild i. Her mangler mange følgearter til Riggær. Eftersom afbrænding frigiver næringsstoffer (forekomst af stor nælde og lådden dueurt), foreslås anden plejeform, f.eks. høst af biomasse.</p>
28

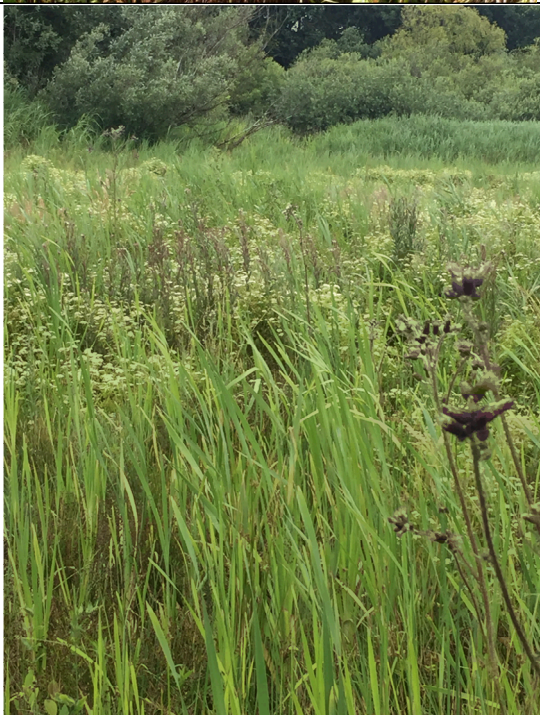
<p><i>Habitatnaturtype: 7200 (§3 mose)</i> Feltet er lagt 5 m fra pejlerør. Meget vådt og gyngende. Man synker nemt i. Trykvand. Vand til op over anklerne. For vådt til riggær.</p>

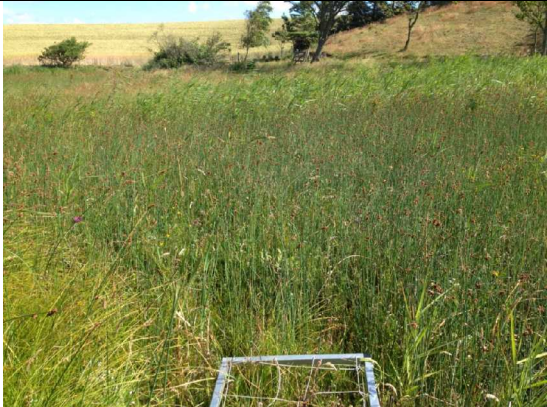
<p><i>Habitatnaturtype: 7230</i> 5 cm vand ved tråd. Trykvandpåvirket rigkær uden græsning. Større mosdække. Begyndende opvækst af pil, hvorfor det bør afgræsses.</p>
30

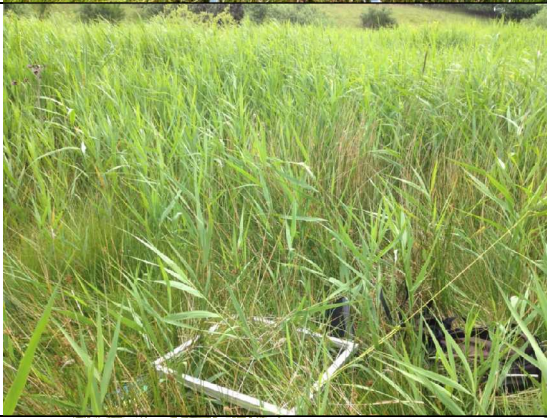
<p><i>Habitatnaturtype: 6410x7230</i> Typen repræsenterer det tørreste af det våde, dvs. tidvis våd eng x rigkær.</p>
31

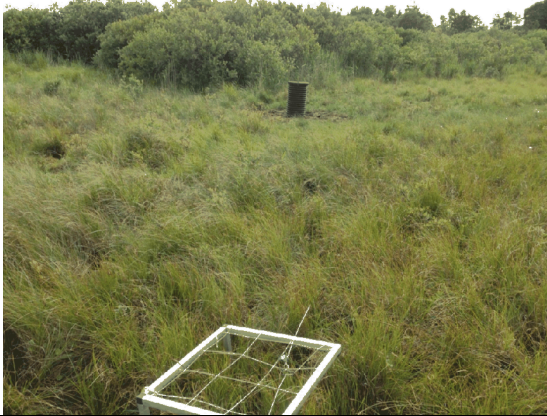
<p><i>Habitatnaturtype: 7230</i> Man kan træde et par cm. vand op. Pejlerør i baggrunden.</p>
32

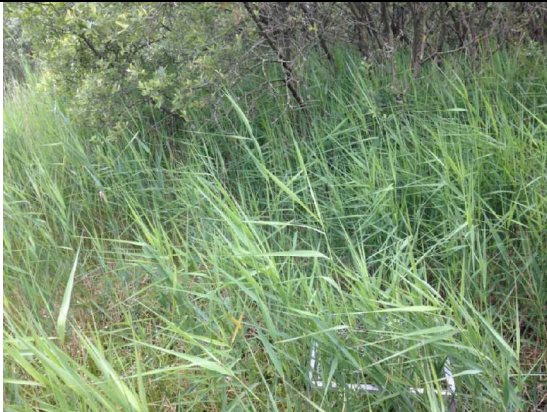
<p><i>Habitatnaturtype: 7230</i> På kant til pilesump. Ellers tagrørsdomineret, værdifuldt rigkær med glinsende kærmos. Vand til over støvlesnude ved tråd. Sump-hullæbe.</p>

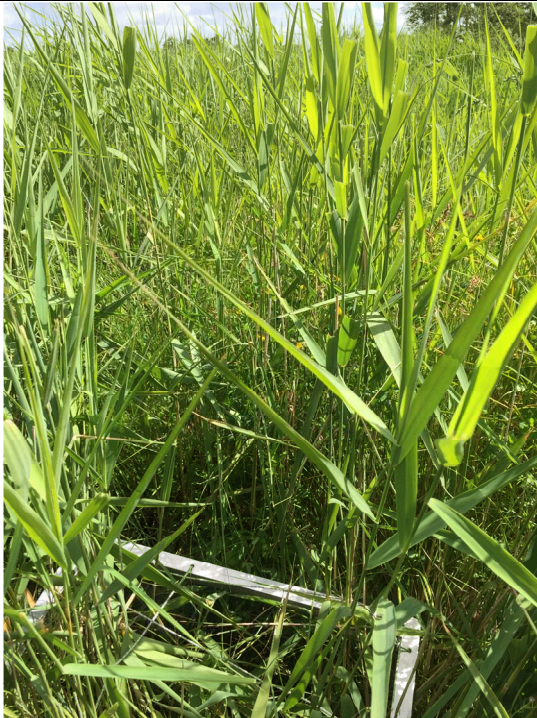
<p><i>Habitatnaturtype: 7230</i> 5 cm vand på støvle ved tråd. Trykvandspåvirket. Mosaik med tagrørssump og rigkær.</p>
34

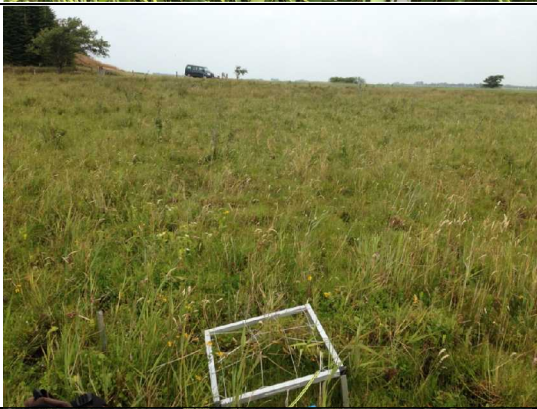
<p><i>Habitatnaturtype: 7230</i> Indenfor hegn. Meget vådt, gyngende grund, ca. 5% vand mellem tuerne.</p>
35

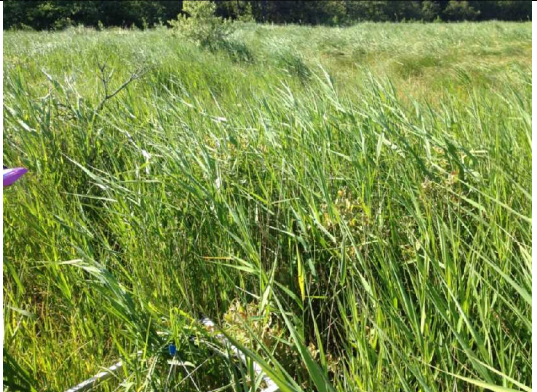
<p><i>Habitatnaturtype: 7230</i> 5 cm vand ved tråd. Pletvis dominans af gråpil. Dominans af tagrør. Gammel pilerydning.</p>

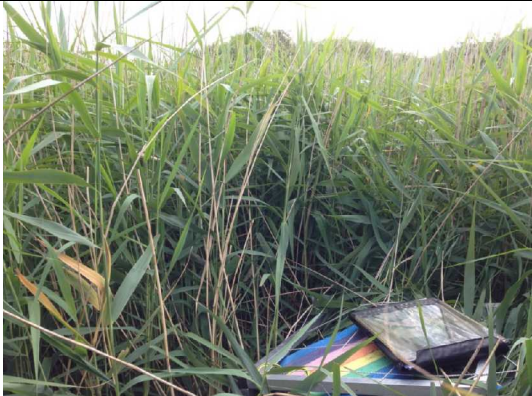
<p><i>Habitatnaturtype: Potentiel 7230</i> Tagrørssump. 5 cm vand ved tråd. Ingen tegn på, at kvæget har været inde at græsse.</p>
Ny5

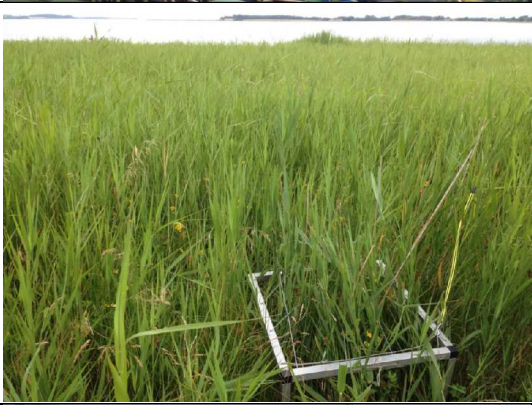
<p><i>Habitatnaturtype: 7230</i> Fugtigt. Ligger 0,5 meter højere end nærmeste punkt (pkt. 2) . Der må være tale om trykvand. Man kan ikke træde vand op. Der er hegn og køer ved siden af. Ikke veludviklet 7230.</p>
Ny6

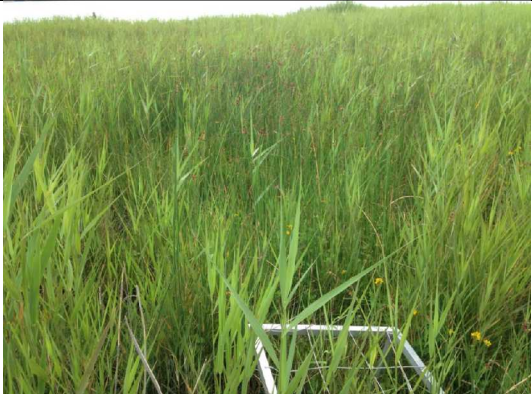
<p><i>Habitatnaturtype: 7230</i> Vand til anklerne. Trykvandspåvirket rigkær. Knoldet.</p>
Ny7

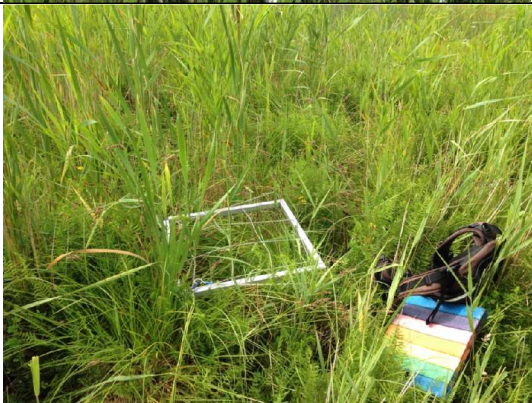
<p><i>Habitatnaturtype: 7230</i> Spredte tagrør. Høje tuer med permanent vand imellem, hvor der er frøbid. Vand til anklerne. Meget kærmangeløv imellem.</p>

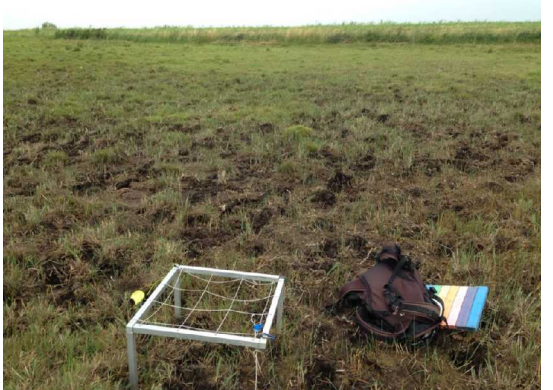
Ny8

<p><i>Habitatnaturtype: 7230</i> Ikke veludviklet rigkær med nedbidte tagrør. Bar jord pga. stående vand i lange perioder (høj vintervandstand). Pt. ikke åbent vand eller vand i tråd. Mangler trykvand? 40% er uden vegetation.</p>
Ny9

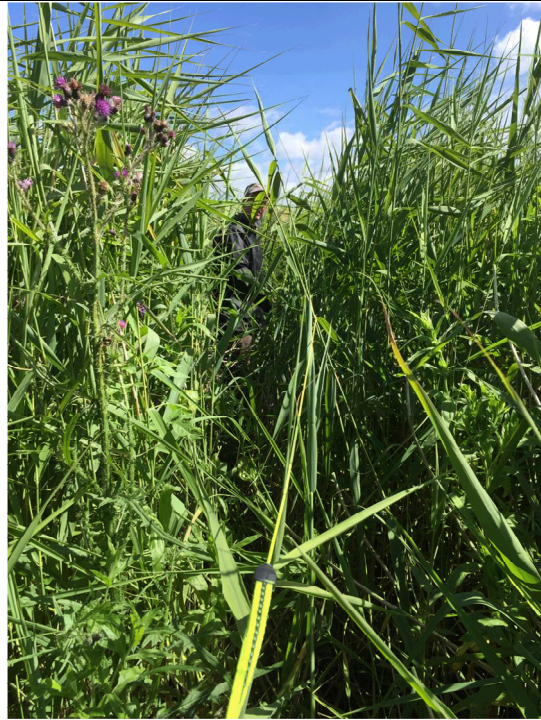
Ny11

Habitatnaturtype: Potentiel 7230
Tagrørssump. Køerne har ikke afgræsset feltet.
Dokumentationsfelt er et rektangel på ca. 8 x 10 m. pga. naturtypens udformning op til rigkær.

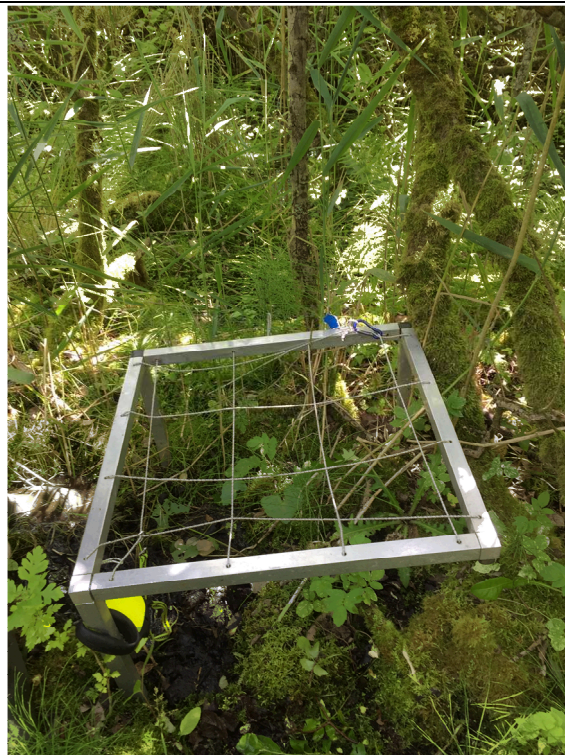
Habitatnaturtype: Potentiel 7230
Vegetationshøjde 2 cm. under 350 cm. kroner.
Ældre pilesump med vand til over anklerne og stort mosdække. Potentielt rigkær. Dyr har adgang, men græsser ikke her.

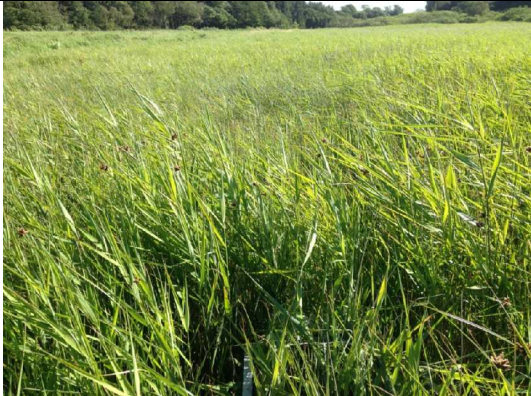
<p><i>Habitatnaturtype: Potentiel 7230</i> Tagrørssump. Fugtigt, men uden synligt vand ved tråd. Delvist oversvømmet i vinterhalvåret. I dokumentationsfeltet virker de hydrologiske betingelser anderledes (mere tørt).</p>
Ny14

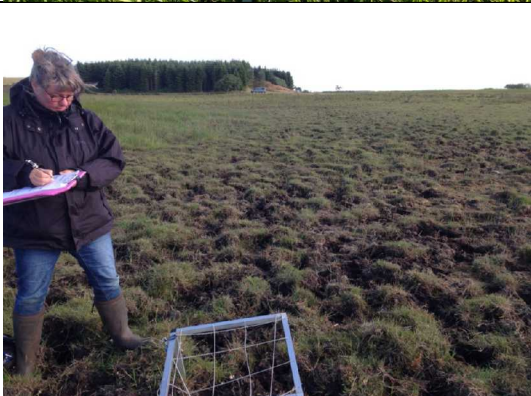
<p><i>Habitatnaturtype: 1330</i> Fugtigt med megen optråd. Meget nedbidt. Fint i sig selv – skal ikke udvikles til rigkær.</p>
Ny15

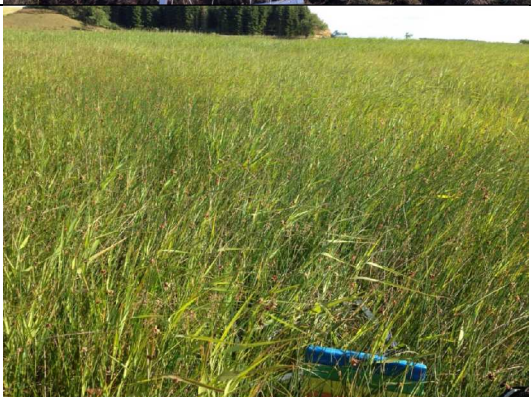
<p><i>Habitatnaturtype: 1330</i> Begyndende trykvand fra nord. 5 cm. vand på støvle ved tråd. Ligger højere end "ny felt 14", men er mere vådt. Gygende grund: vældpræget. Overgang mellem fersk og salt.</p>
Ny16

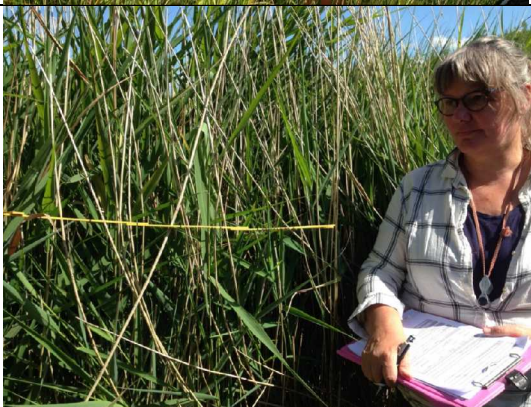
<p><i>Habitatnaturtype: Potentiel 7230</i> Tagrørssump. Fugtig, men uden synligt vand.</p>

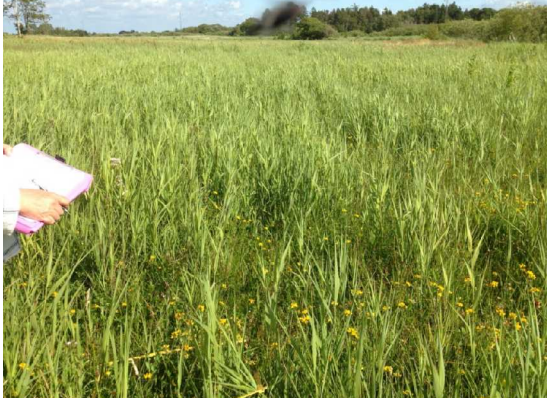
<p><i>Habitatnaturtype: 7230</i> Tagrørs- og sumpkællingetands-domineret område. Virker ikke trykvandspåvirket. Fugtig bund. Ikke umiddelbart afgræsset. Ligger lavere end de to nordligere felter (29+10), men er meget mere tør.</p>
Ny18

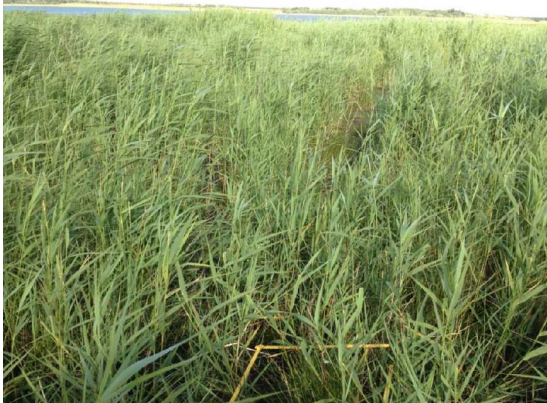
<p><i>Habitatnaturtype: 7230</i> Tagrørssump. Meget våd. Vand til over anklærne. Meget mudret. Ikke veludviklet rigkær.</p>
Ny19

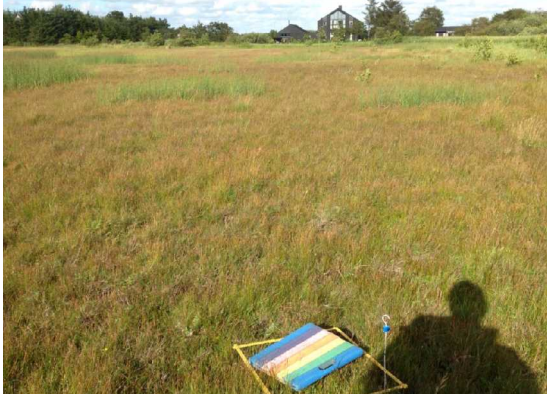
<p><i>Habitatnaturtype: 7200 (§3 mose)</i> Fugt i overfladen. Er tydeligvis under vand en del af året. Vegetation domineret af enskættet sumpstrå og glanskapslet siv.</p>

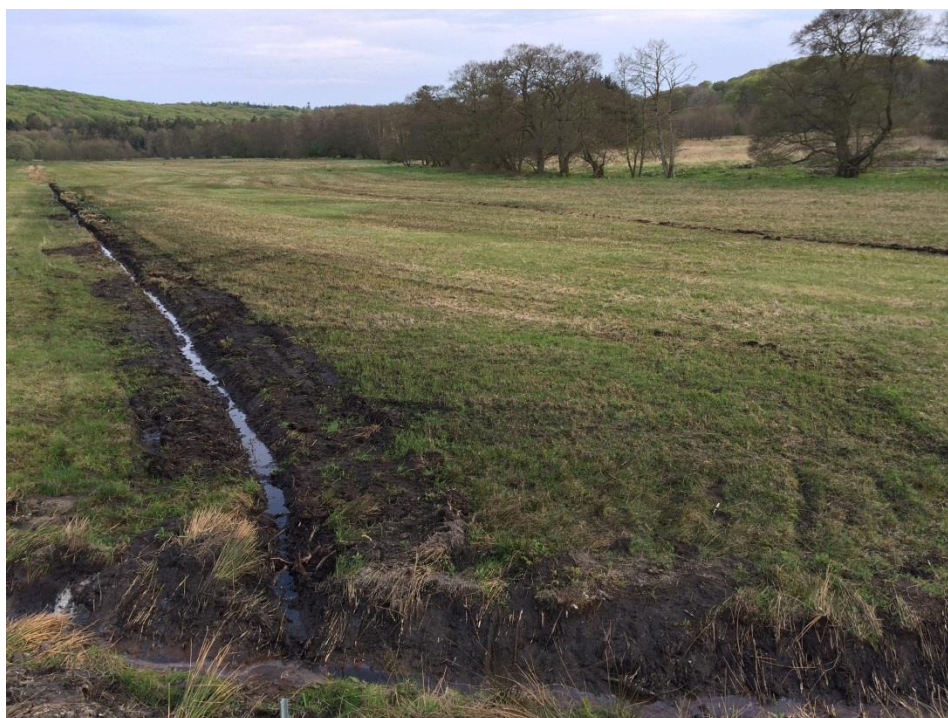
Figur 4.1: Eksempel på system af grøblerender (fotoets venstre side) og grøfter (fotoets bund) for en afgræsset eng. Foto: WatsonC, maj 2017, Buderupholm, Støvring.

Grøblerender udgraves til 0,3 meter under terræn, med en bundbredde på 30 cm og et skåningsanlæg på 1:1. Afgravet jord udplaneres i et ikke over 5 cm tykt lag omkring grøblerenderne. I områder med sumphullæbe skal udlæg af afgravet materiale aftales med tilsynet, og udlæg på kun den ene side af renden kan kræves.
