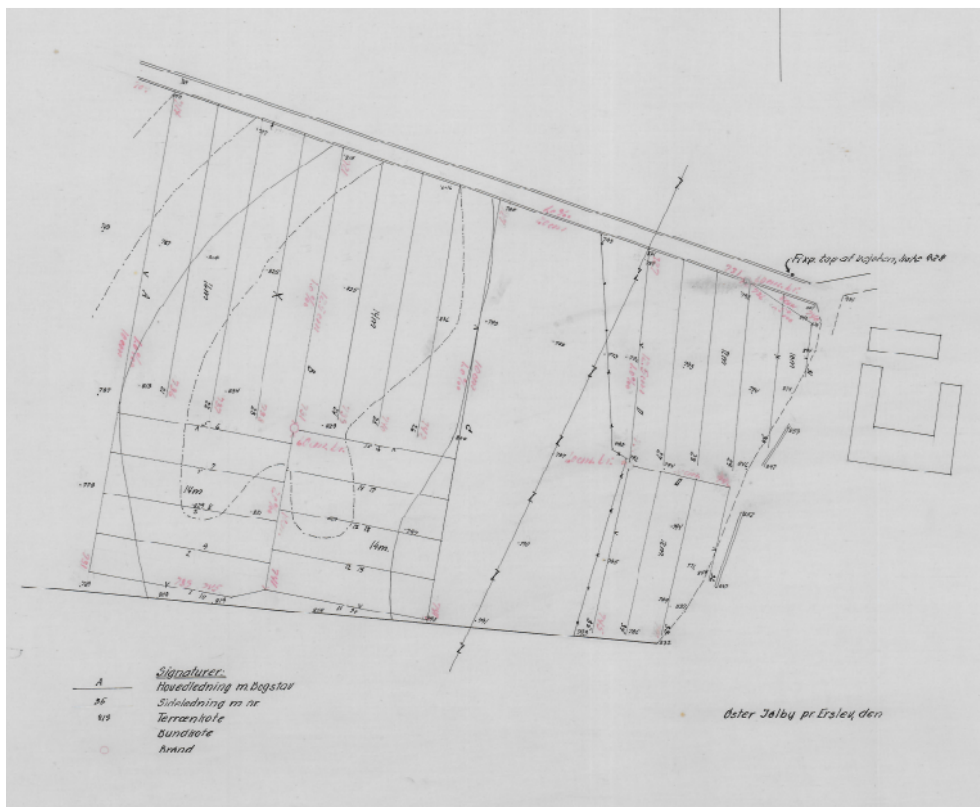
Figur 6-59 Drænplan 3814 i delområde 7.

Ca. 1/3 af delområdet er drænet (den nordlige del) og der er indhentet en drænplan fra Hedeselskabets arkiv, som vises nedenfor. Muligheder for sløjfning af disse beskrives i afsnit 7.9.

Der findes en række dræn som samles i en brønd og løber herfra mod nord til en grøft langs vejen. Der er således muligheder for at skabe mere naturlig hydrologi. Vi foreslår imidlertid IKKE at sløjfe dræne, da arealet er tilstrækkeligt vådt i forvejen, og det er med til at sikre, at der er et tørt areal til kreaturerne i fennens nordøstlige hjørne.

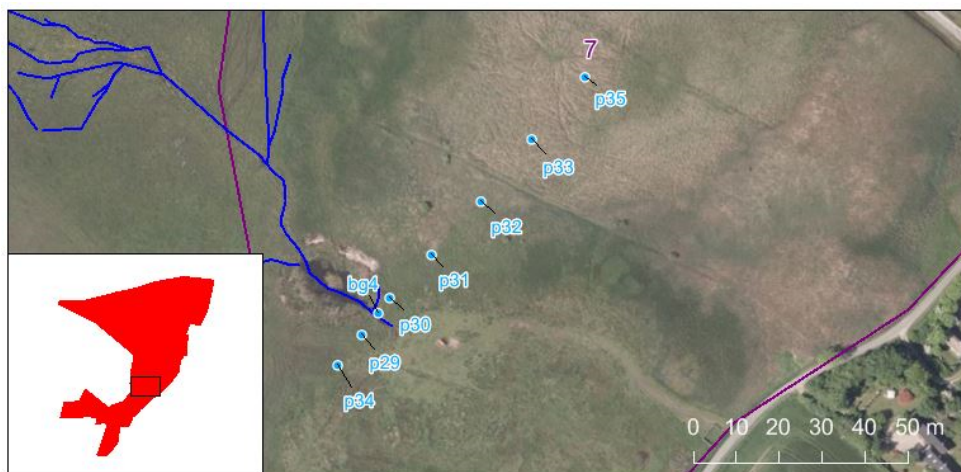
Figur 6-60 Placering af pejleprofil i delområde 7

Der er etableret et pejleprofil til måling af den terrænnære grundvandsstand i delområde 7. Placeringen af pejleprofilen kan ses på Figur 6-60 og grundvandsstanden i pejlørerne kan ses i Figur 6-61.

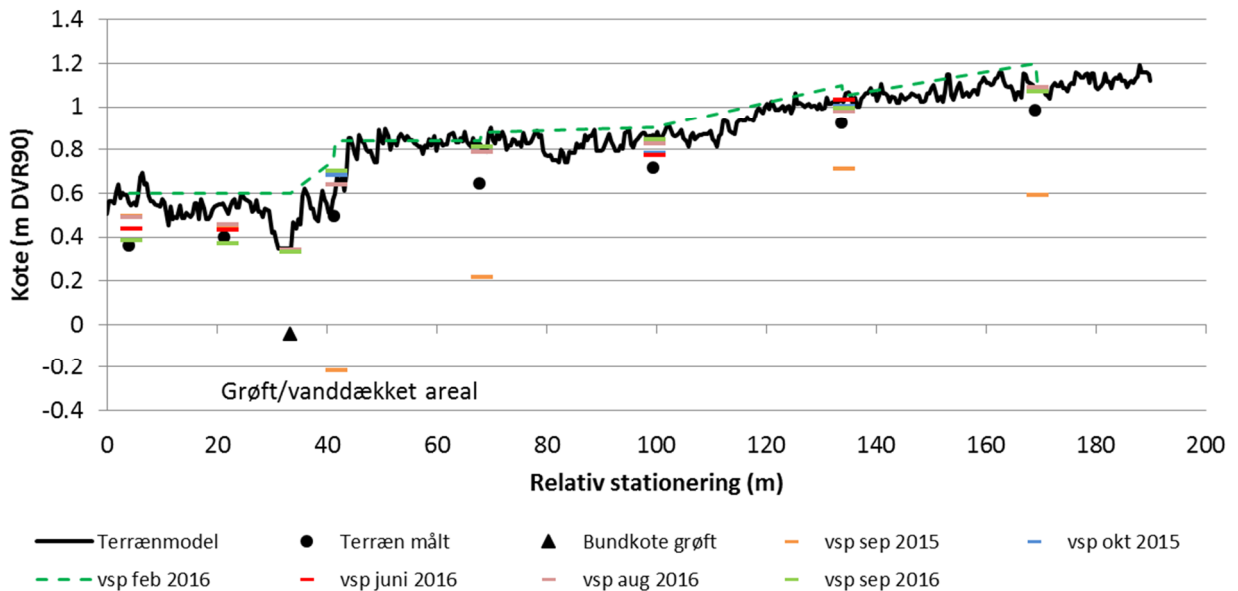
Figur 6-61 Pejleprofil i delområde 7. I februar 2016 stod der vand på terræn. Dette er illustreret med grøn stiplede linje

Det ses at grundvandsstanden generelt står nær eller lidt over terræn i dette profil på alle årstider. De første målinger (sept. 2016) indikerer at være influeret af manglende stabilisering af grundvandsspejlet efter installering af rør. I februar var det vanskeligt at pejle, da der stod meget vand over terræn. Dette er forsøgt vist med en stiplede grøn linje på figuren og linjen er altså ikke udtryk for egentlige målinger i

pejlerørene. Delområde 7 er altså allerede nu ret vådt på alle årstider og givetvis påvirket af vældvand.

Delområde 7 har unaturlig hydrologi i dele af området pga. dræning og tilledning af næringsrigt spildevand/drænvand. Der er desuden et behov for at forøge græsningstryk eller -periode for at minimere udbredelsen af tagrørssump.

Arealet bør græsses af flere dyr eller i en længere periode, således at de store arealer med tagrør omdannes til lysåbne rigkær.

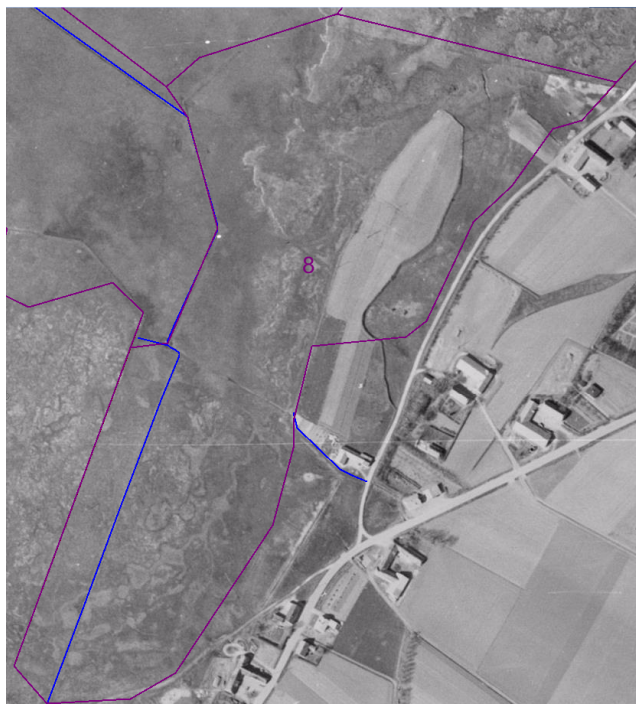
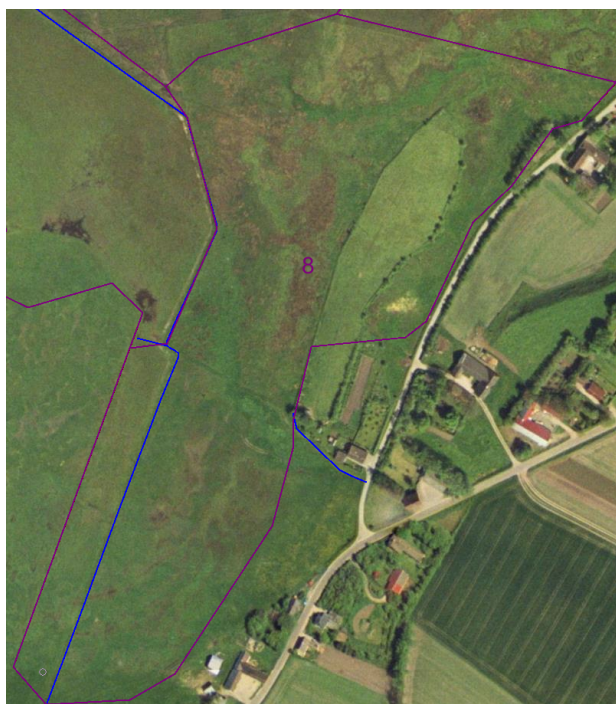
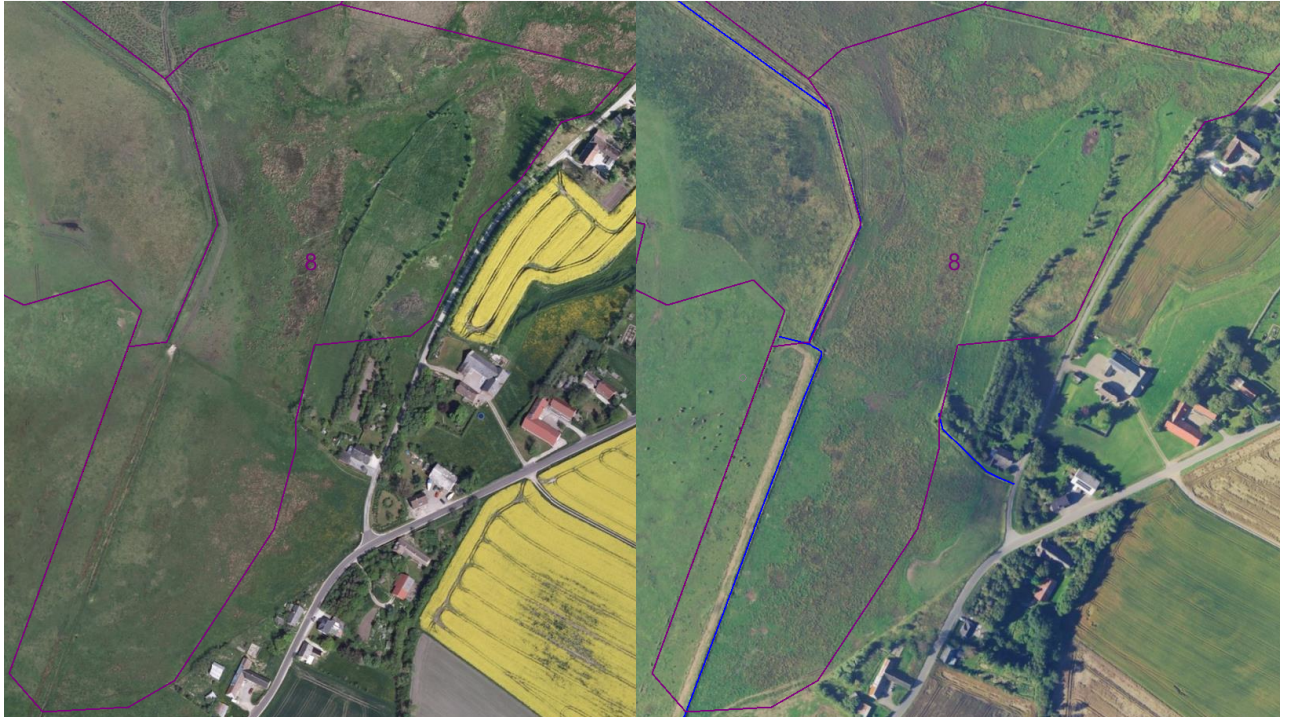
Nedenfor på Figur 6-63 ses luffotos fra delområde 8. I delområdets nordøstlige del findes en mindre, tungformet bakke (Figur 6-63 og Figur 6-64), der er langt tørrere end den øvrige del af delområdet. Dette areal var tidligere dyrket og vegetationen her er stadig synligt næringsberiget.

Figur 6-63 Luffotoserie fra delområde 8, fotos fra 1954, 1999, 2008 og 2015. Luffotos viser den skiftende drift, fugtighed og tilgroning i områderne siden 1954. Sidste billede viser eksisterende grøfter med blå. DDOland, copyright COWI.

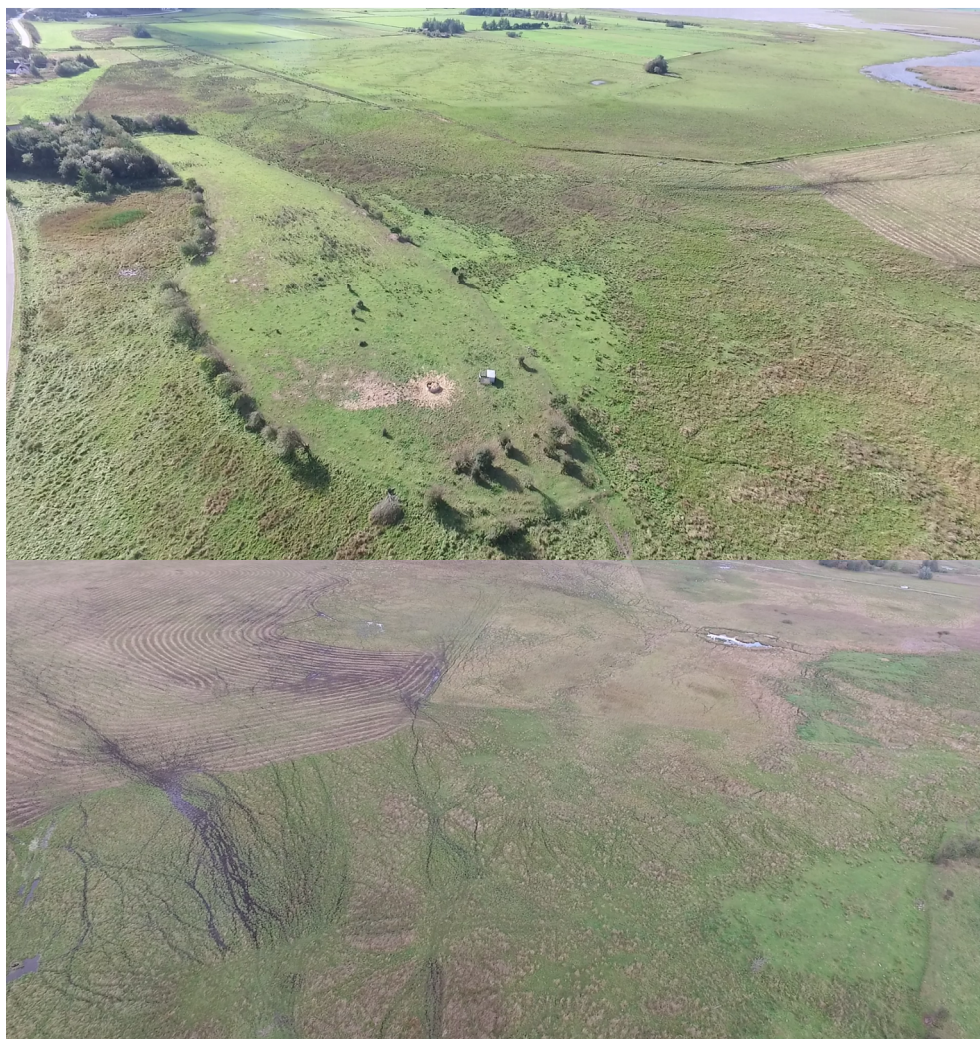
Figur 6-64 *Dronefotos, der viser delområde 8. På øverst ses området fra nord med delområdets bakke i forgrunden. På nederst foto ses delområdets nordvestlige del, hvor vandet løber i kreaturskabte stier. Området med høslæt er udenfor projektområdet (Foto: Torben Ebbensgaard).*

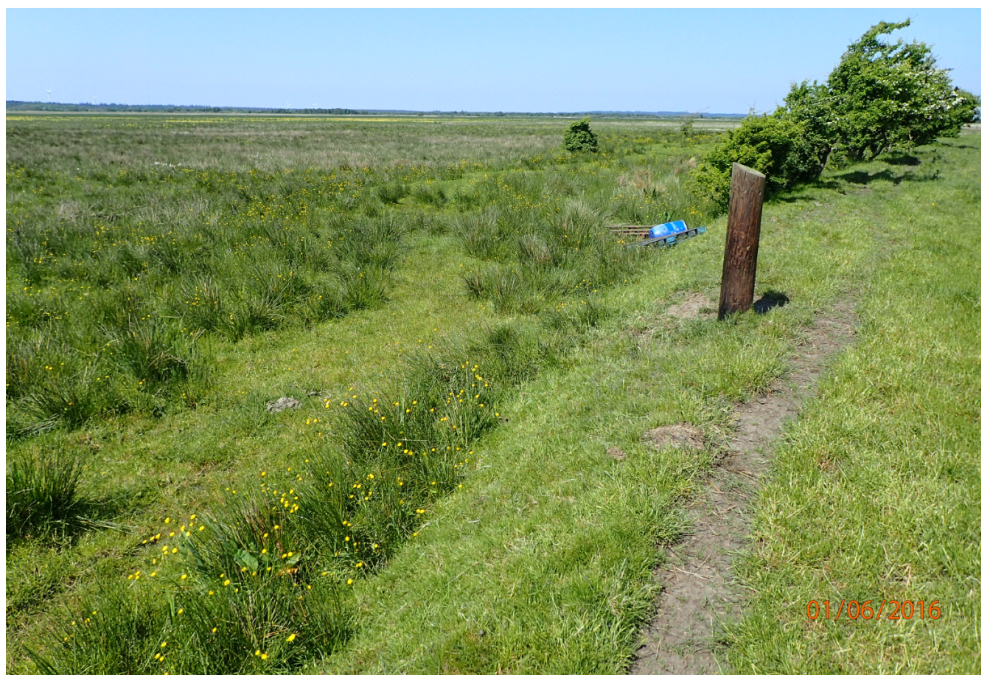
Figur 6-65 Den nordøstlige del af delområde 8 omfatter en mindre bakke, der græsses sammen med den resterende del. Langs bakkens kant vokser engriflet hvidtjørn. (Foto: Torben Ebbensgaard).

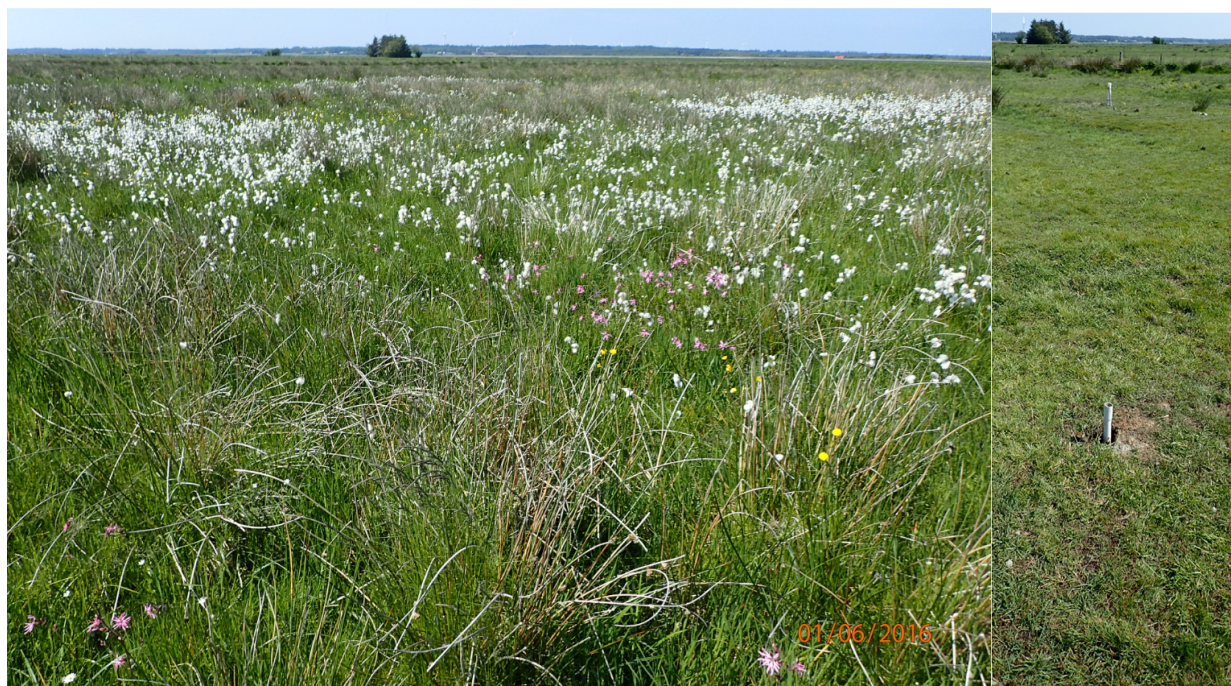
Der er ikke kortlagt habitatnatur i området, men arealer både øst og vest for det tørre areal, med dominans af smalbladet kæruld, har spredte indikatorer for rigkær, bl.a. nævnte maj-gøgeurter, alm. star og trævlekrone. Her er stort potentiale for at udvikle rigkær, naturtype 7230.

Figur 6-66 Kær med dominans af smalbladet kæruld, lige vest for den højtliggende tunge, har pletvis rigkærspræg med trævlekrone, alm. star og spredte gøgeurter. Til højre ses pejlerørprofil mod vest og kanalen (Foto: Torben Ebbensgaard).

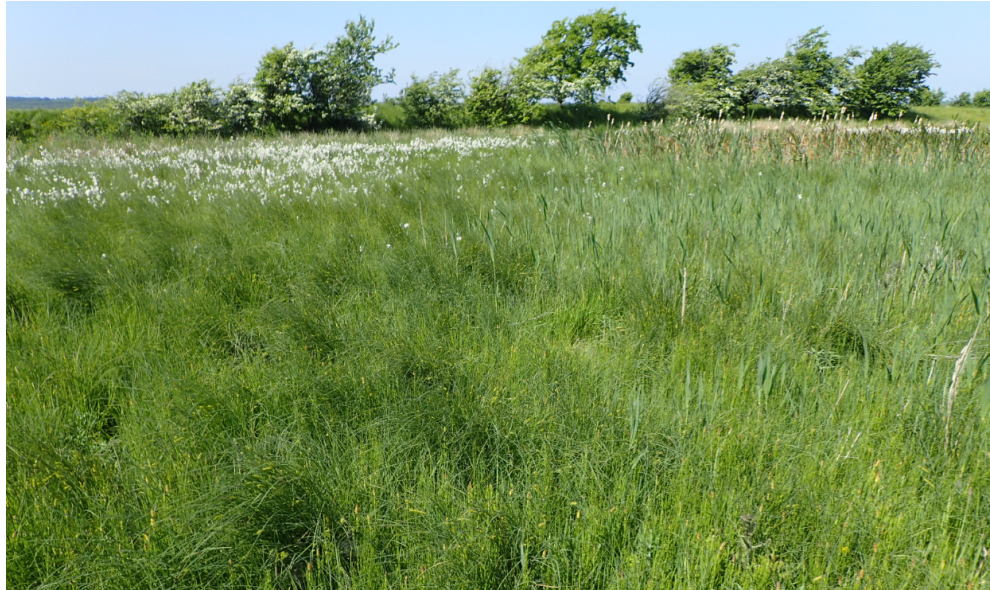
Figur 6-67 Også øst for det tørre areal ligger våde arealer med rigkærspotentiale.

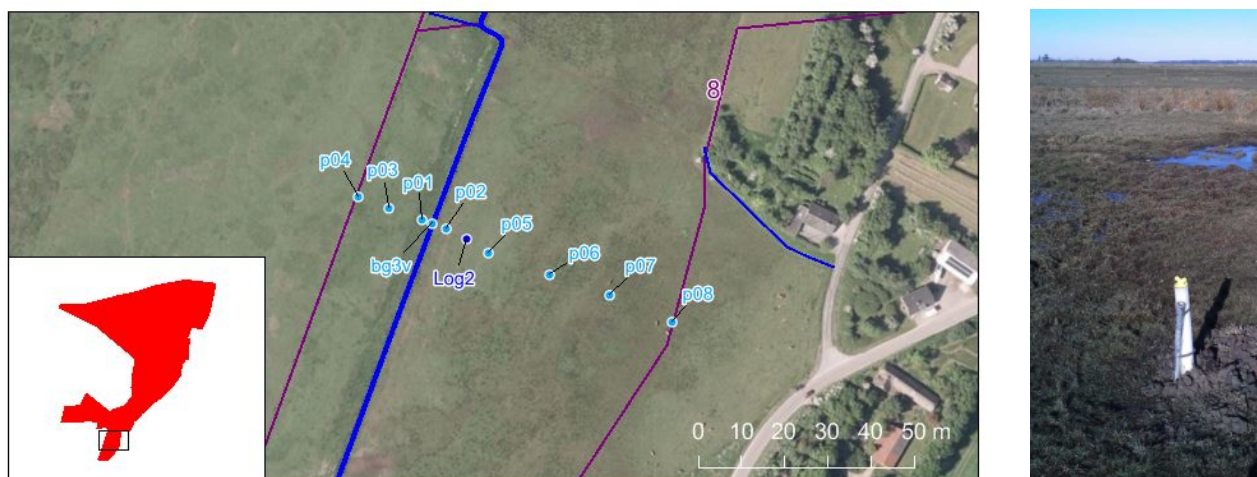
Figur 6-70 Placering af pejleprofil (P04-P08) og datalogger (Log 2) i delområde 8

Ud over den markante kanal på tæt på 1 meters dybde løber en grøft med dræn- og/eller spildevand til området fra øst, som det vises på Figur 6-70. Grøften løber under vejen fra øst og "forsvinder" brat efter kun ca. 3 meter, som det fremgår af Figur 6-68.

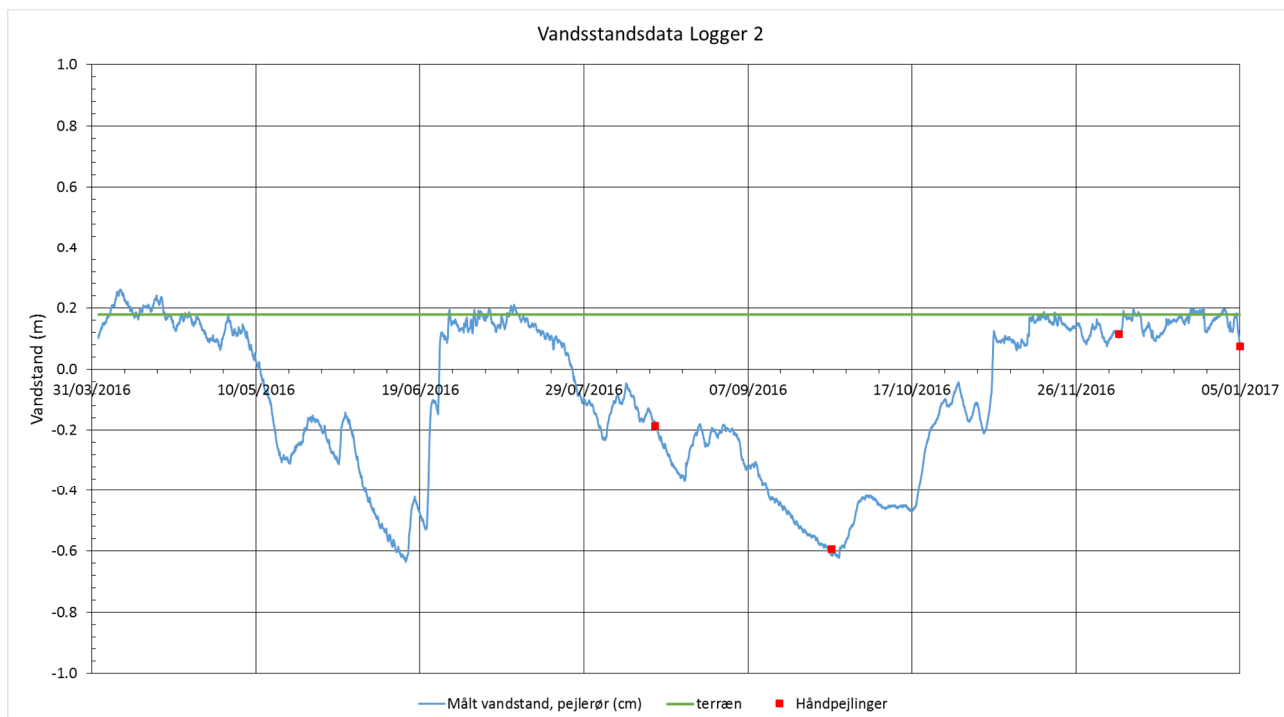
Datalogger 2 har målt grundvandsstanden siden 31/3/2016 og måler stadig. Data fra dataloggeren (Figur 6-72) viser at vandstanden i det givne punkt står tæt ved terræn i april og juli 2016, mens vandstanden i resten af måleperioden står op til 80 cm under terræn, både i midten af juni 2016 og starten af oktober 2016.

Figur 6-72 Vandstandsdata fra dataloggeren i delområde 8. Vandstanden svinger ca. 80 cm i løbet af året, som det er karakteristisk for en tidvis våd eng.

Der er unaturlig hydrologi i delområde 8 pga. den langsgående, dybe kanal samt tilledningen af drænvand fra baglandet mod øst. Kanalen fører vand fra landbrugsarealer og skrænter mod syd, så den kan der ikke umiddelbart ændres på, medmindre hele kanalen rørlægges.

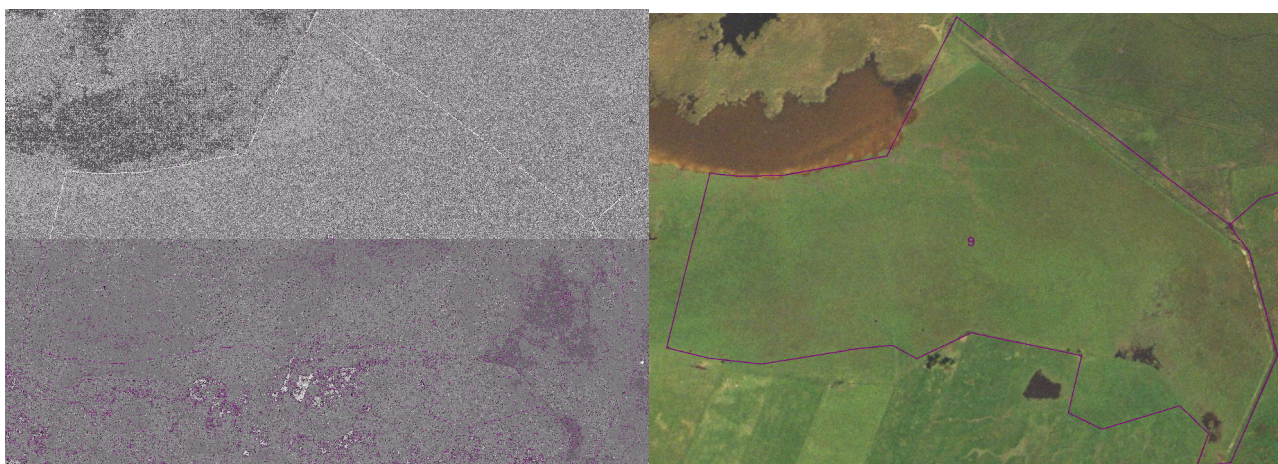
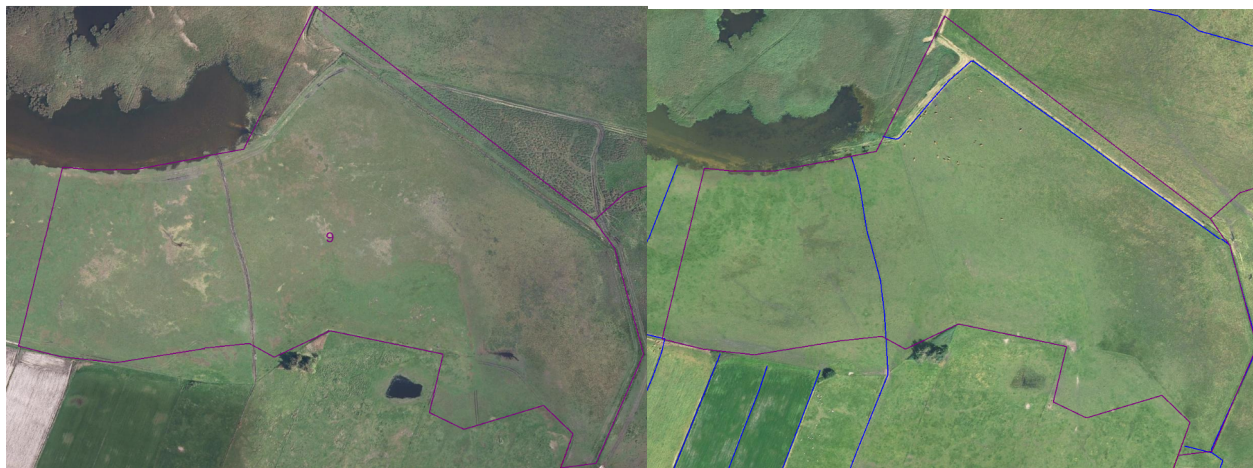
Delområde 9 er §3-beskyttet som strandeng og har et areal på ca. 9 ha. Delområdet græsses af kvæg. Store dele af delområdet er med kort vegetation. Der er fugtige partier, men ikke områder med egentlig vand- eller mudderflader udover en rende, etableret i år 2002, der løber gennem området (se Figur 6-73). Delområdet vurderes dog at være egnet som ynglelokalitet for engfugle. Den østlige del af delområdet er vådere og med højere sumpvegetation.

Figur 6-73 Luftfotoserie fra delområde 9, fotos fra 1954, 1999, 2008 og 2016. Luftfotos viser den skiftende drift, fugtighed og tilgroning i områderne siden 1954. Sidste billede viser eksisterende grøfter med blå. DDOland, copyright COWI.

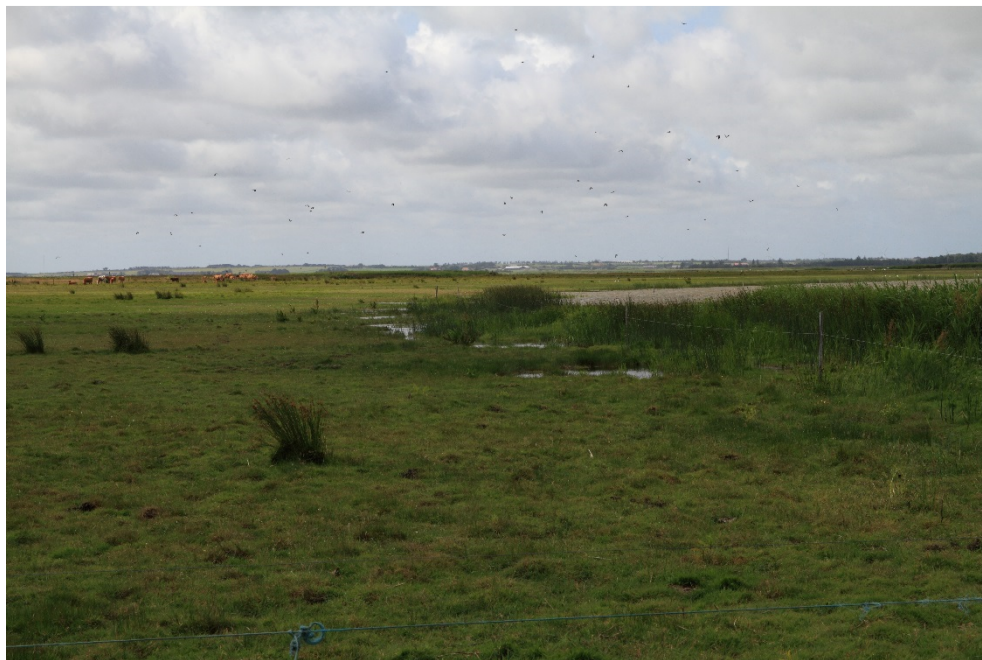
Figur 6-75 Overgangen fra delområde 9 til vandfladen i Vesløs Vejle.

Delområde 9 har generelt en fin græsset overgang til vandfladen i Vesløs Vejle (Figur 6-75), kaldet "blåt bånd". Potentielt kan trådhegnet flyttes nogle meter længere ud i vejlen ved delområdets nordøstlige, således at denne del også bliver mere åben og giver engfuglene et bedre udsyn, når de færdes nær vejlen. Det er dog samlet set en meget lille del af kyststrækningen i delområde 9, som det drejer sig om, og har kun lille betydning.

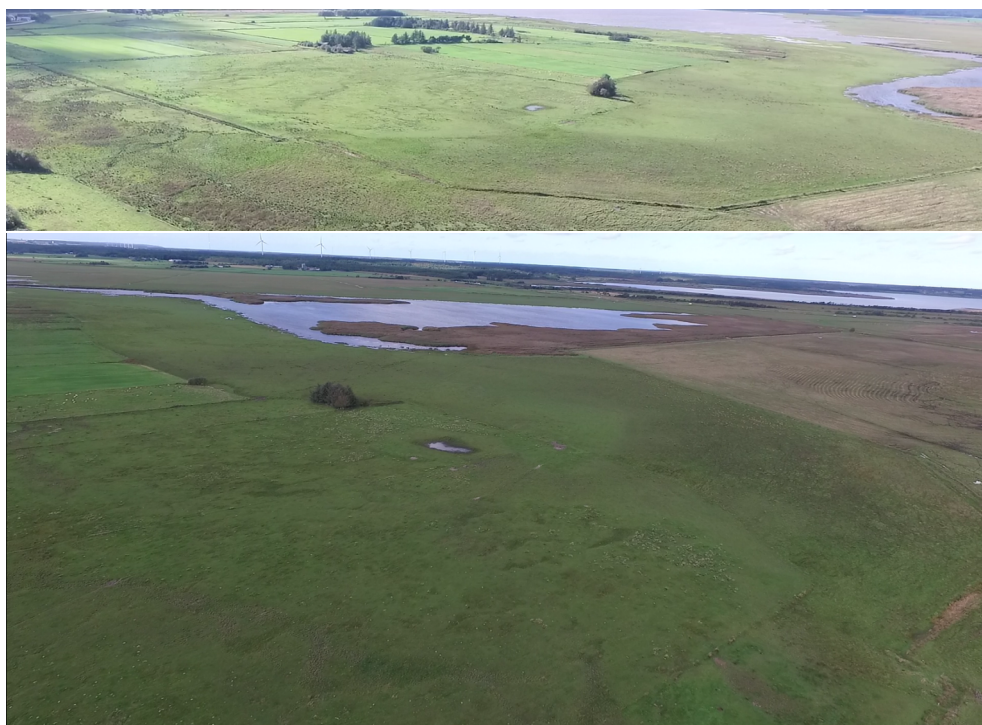
Figur 6-76 Dronefotos, der viser delområde 9 set fra nordøst (øverst) og sydøst (nederst). Centralt i hvert af de to fotos ses en samling træer og et mindre vandhul, der

begge ligger uden for projektområdet. I 2014 ynglede engryle ved Vesløs Vejle nær projektområdet (øverste venstre hjørne på det nederste foto).

Som det ses af Figur 6-76 og Figur 6-77, er der en samling træer nær grænsen til delområde 9. Selvom det er udenfor nærværende projekt, anbefales det, at træerne fjernes. Træerne kan fungere som udkigspost for rov- og kragefugle, og kan således være med til at øge prædationstrykket på engfuglene samt deres æg og unger.

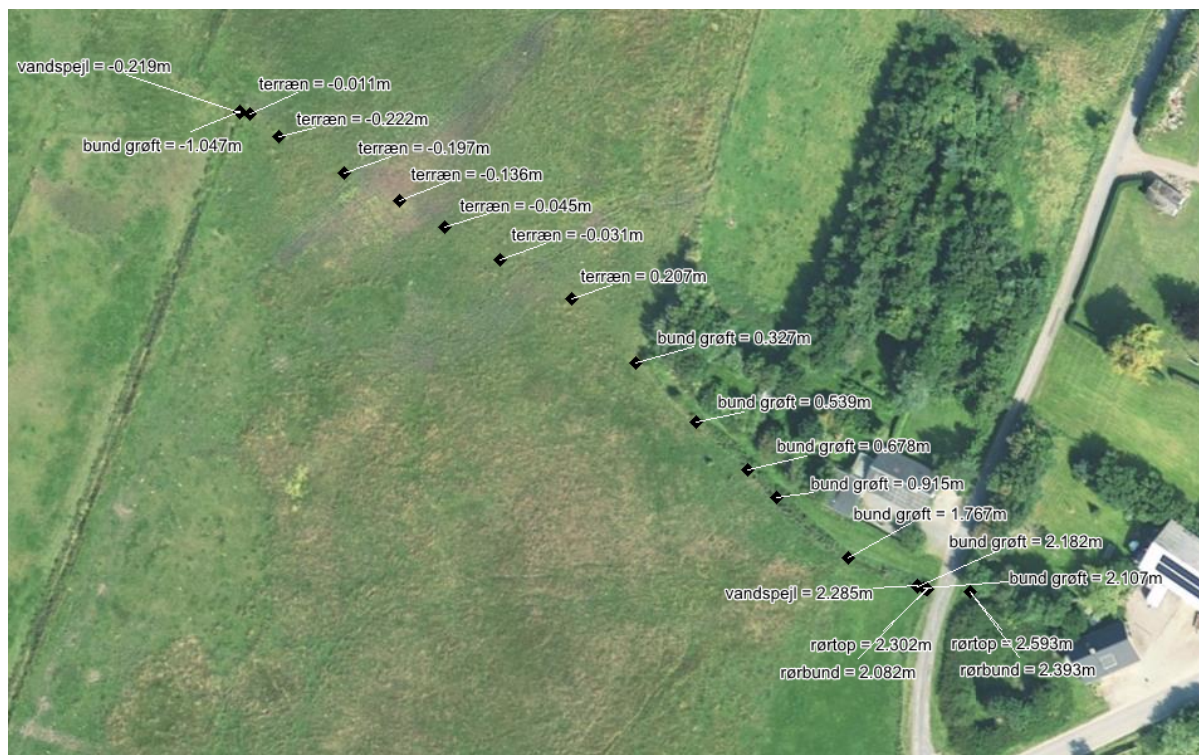
Figur 7-6 Supplerende opmålinger i delområde 8 foretaget d. 01.05.2017.

En opmåling af grøften, rørduløb ved vejen samt terrænet ned mod kanalen er foretaget d. 5. januar 2017, se Figur 7-6. Det ses, at der er fald fra grøften ved vejen ned mod kanalen, hvorfor de topografiske forhold muliggør en forlængelse af grøften.

Det er væsentligt at bemærke, at en ekspedition med henblik på nærmere undersøgelser af grøften ikke med sikkerhed kunne bekræfte lodsejerens fortælling om at vandet ledes ud på terræn. Muligvis ER der allerede lavet en rørføring. Det

sort/hvide luffoto (Figur 6-63) fra 1954 antyder, at der tidligere har været en grøft eller måske et rør på denne strækning. Det har ved de supplerende feltundersøgelser d. 5/1 2017 ikke været muligt at genfinde et evt. nedgravet rør. Det foreslås derfor, at der i første omgang eftersøges et eksisterende rør, som i så fald kan oprensnes. Er dette ikke muligt, etableres et nyt rør. Som nævnt i afsnit 6.9 er grøften kun observeret virksomt de første ca. 3 m vest for vejen, hvorfor grøften formentlig skal oprensnes/opgraves hen til det nye rørs start. Dette bør undersøges nærmere i et evt. detailprojekt.

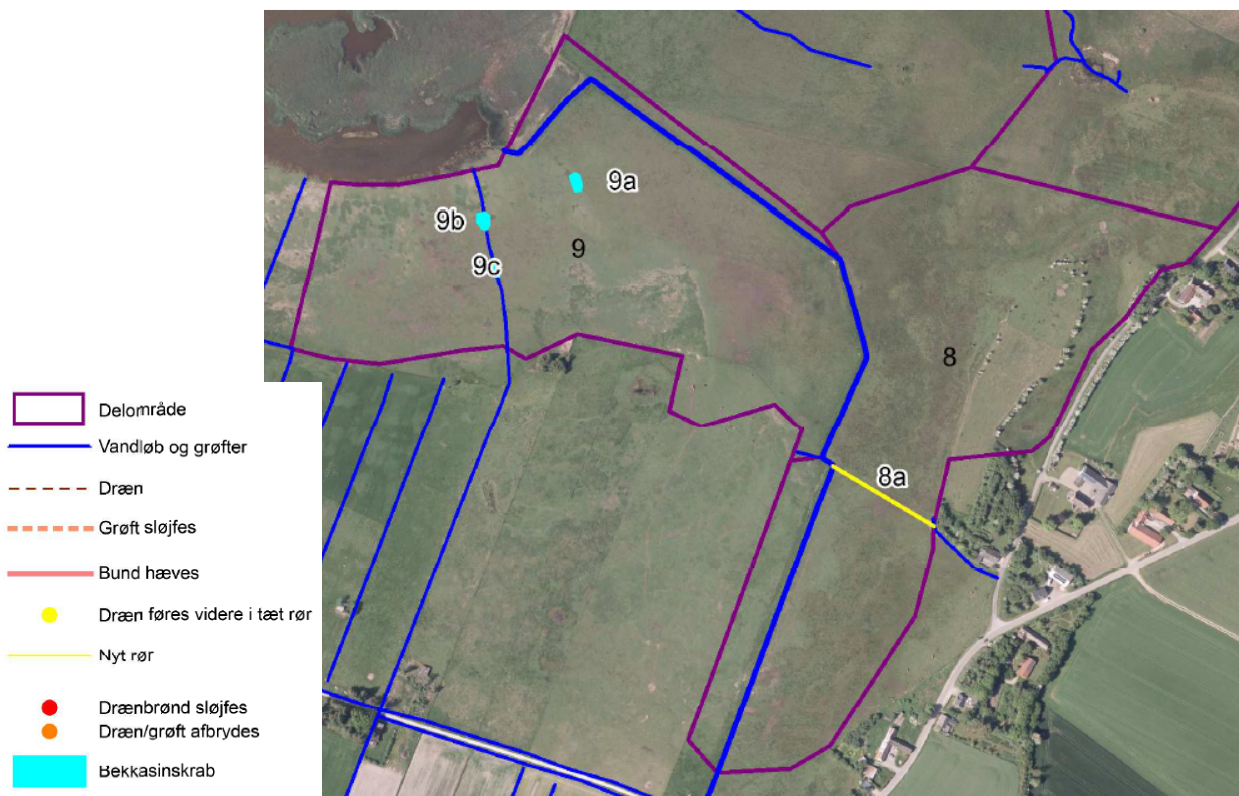
Figur 7-7 Illustration af forslag til tiltag i delområde 8 og 9. Bekkasinskrabene kan etableres større end de viste ca. 200 m², hvis det vurderes hensigtsmæssigt.

I udgangspunktet foreslår vi, at vandet fra grøften ledes gennem delområde 8 via et tæt rør (8a), se Bilag A eller Figur 7-7, så næringsstofferne ikke belaster delområdet. Rørdiameteren under vejen er målt til 200 mm, hvorfor et rør i denne størrelse vurderes tilstrækkeligt. Næringsstofferne vil med denne løsning ikke komme til at påvirke delområde 8, men vil belaste kanalen. Et tæt rør har også den fordel, at det ikke virker drænende på området, det passerer.

Det foreslås, at der udgraves tre bekkasinskrab i delområde 9, se Bilag A. Et eller to af disse kan placeres i/langs den rende, der leder til Vesløs Vejle. Hvert skrab bliver minimum 200 m² og op til 30-50 cm under det nuværende terræn.
