Hvad har melet kodriver og rust-skæne med grundvand at gøre ?

*Bertel Nilsson, Henriette Voigt,
Eigil Plöger & Lærke Thorling*

Vestegnens moser

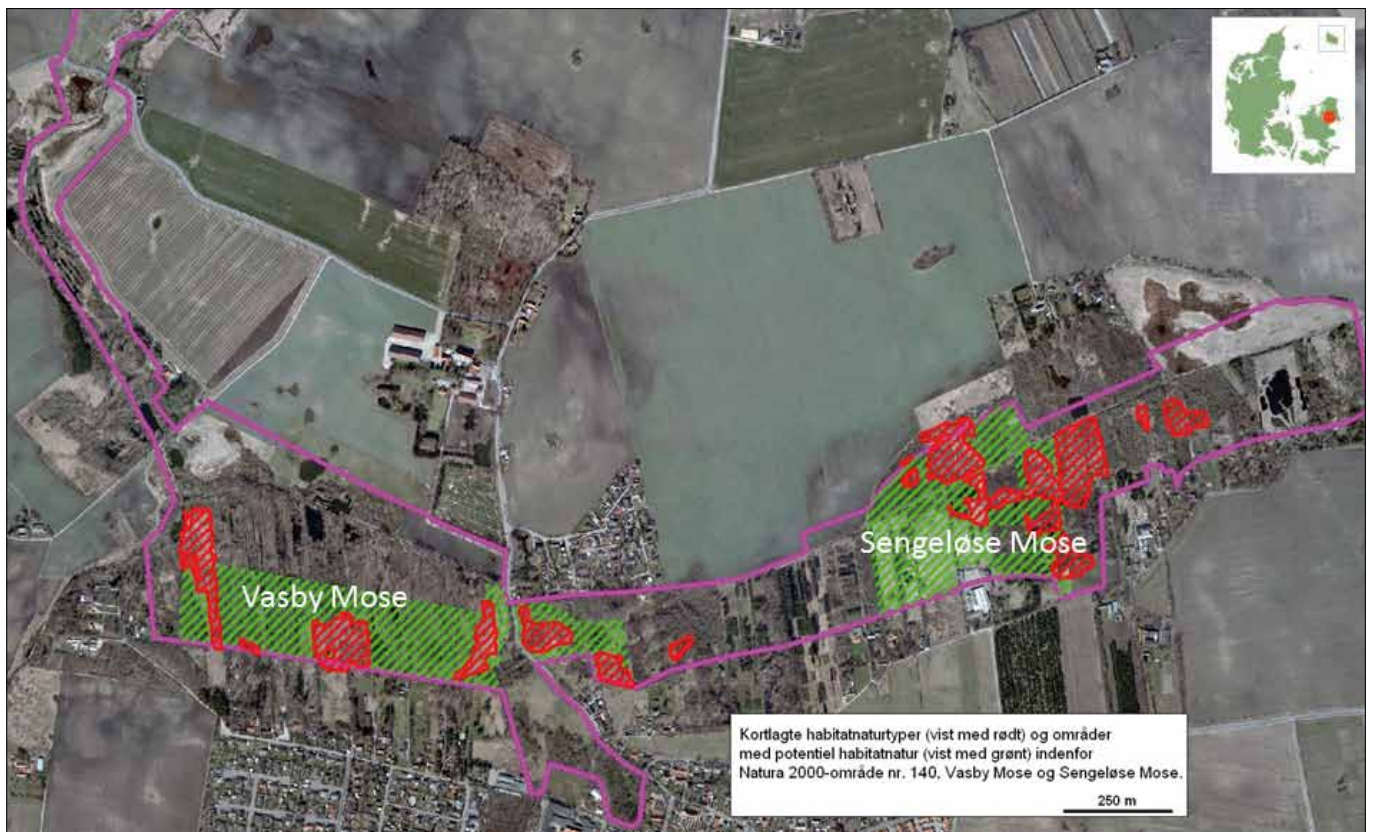
Figur 1. Oversigtskort med kortlagt og potentiel habitatnatur i Vasby Mose og Sengeløse Mose.

atnatur i 2014 er sammenhængen mellem vegetationens sammensætning og struktur i forhold til jordbund og hydrologiske forhold blevet vurderet nærmere. Figur 1 viser udbredelsen af arealer med kortlagt habitatnatur samt de arealer, hvor den fine habitatnatur potentielt kan brede sig, såfremt de rette kårfaktorer er til stede. Centralt i Vasby Mose gror Danmarks største og mest levedygtige bestand af den meget sjældne art rust-skæne, der udover hér kun findes 3 steder i Jylland. Sammen med den fredede og rødlistede art melet kodriver står disse sjældne arter i selskab med bestande af buttblomstret siv, kødfarvet gøgeurt, sump-hullæbe, vibefedt, engensian, krognæb-star og pile-alant – alle arter, der er karakteristiske for rigkær og tidvis våd eng (Faktaboks 2). Dette område er helt særegent og meget værdifuldt. På baggrund af en systematisk gennemgang af plejebehovet for habitatnaturtyperne og §3-områderne i de fredede moser /4, 5/ er det konkluderet, at det største potentiale for udvidelse af arealet med lysåbne habitatnaturtyper (rigkær og tidvis våd eng) er på knap 20 ha i Vasby Mose og 20 ha i Sengeløse Mose.

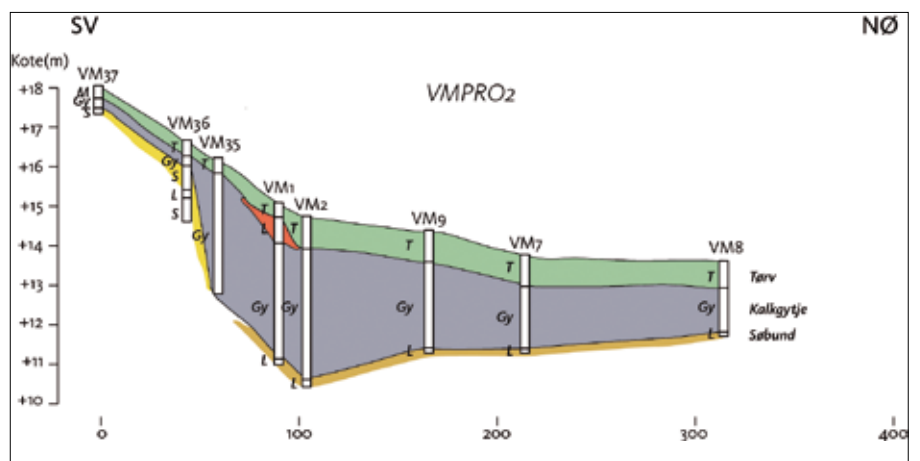
Figur 2. Jordbundsprofil igennem af centrale dele af Vasby Mose hvor rust-skæne og melet kodriver vokser særlig godt

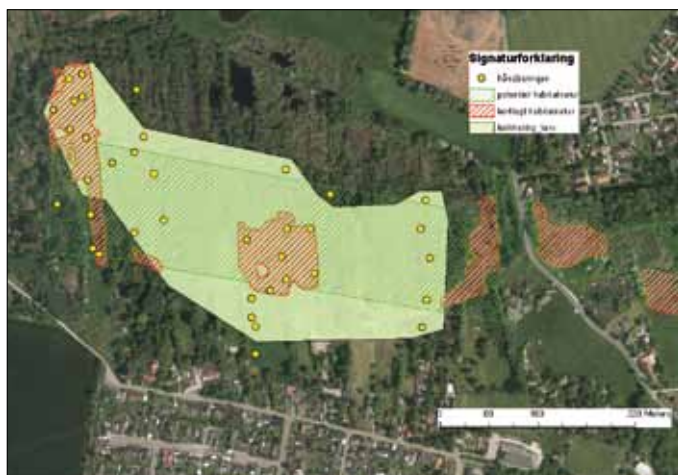
Figur 3. Udbredelse af kalkholdig tørv, kortlagt og potentiel habitatnatur, samt håndbøresteder i Vasby Mose.

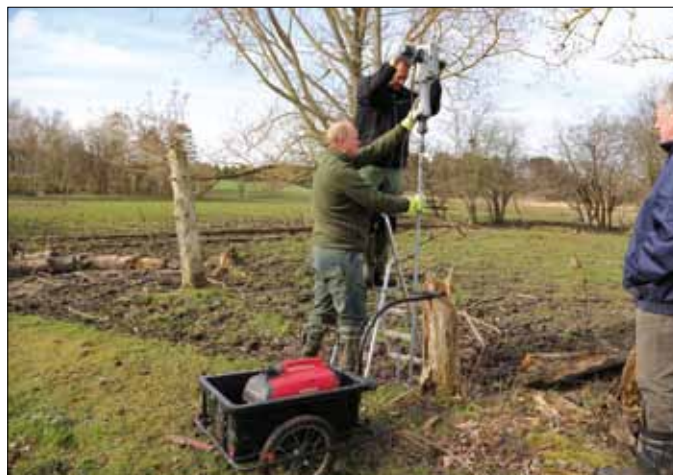
Figur 4. Undersøgelse af vandforholdene i Vasby Mose ved presse vandstandsroer med filter ned i jorden med en "brolægger".

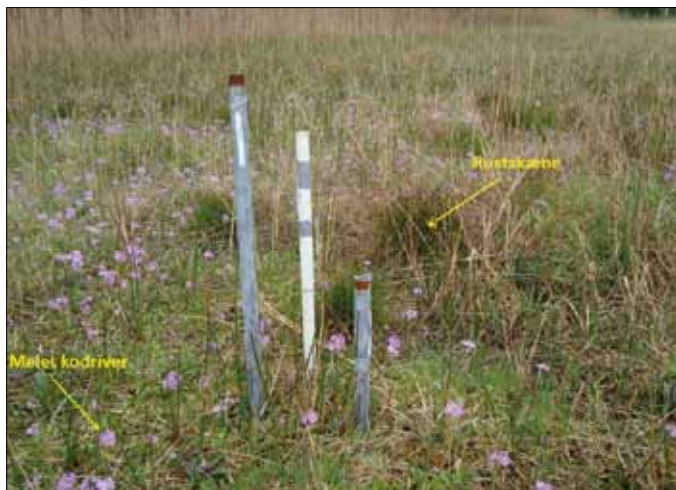
Figur 5. Vandstandsror i mark af melet kodriver (Vasby Mose)

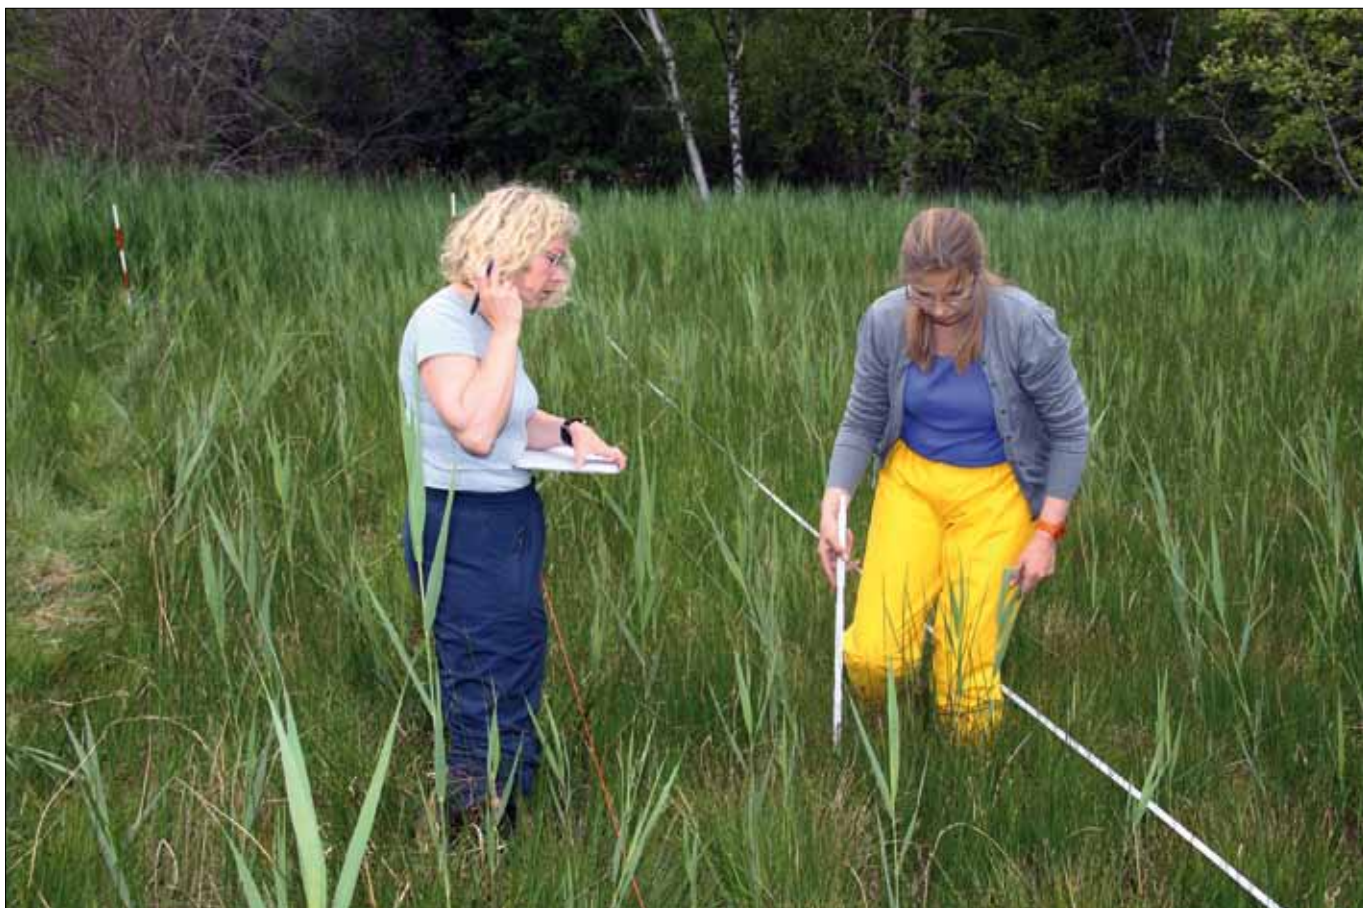
Foto 2. Kortlægning af det store skænefelt ved "stribemetoden". Henriette t.v. og Vibeke. Foto: Sten Moeslund juli 2013.

ville vi kortlægge skænebestanden hvert 3. år. På de 1½ - 2 dage, det tager 2 personer at kortlægge bestanden, blev der udlagt målebånd i feltets bredde på 40 m og med 1 meters afstand. Her blev hver enkelt skænetue indtegnet med placering og anslået diameter og så blev målebåndet flyttet 1 m mere nordligt, og det samme gentog sig, indtil alle 22 striber og alle 880 kvadrater á 1 m² var kortlagt.
