JUNI 2019  
FAXE KOMMUNE

# NATURLIG HYDROLOGI I GAMMELLUNG MOSE

TEKNISK FORUNDERSØGELSE

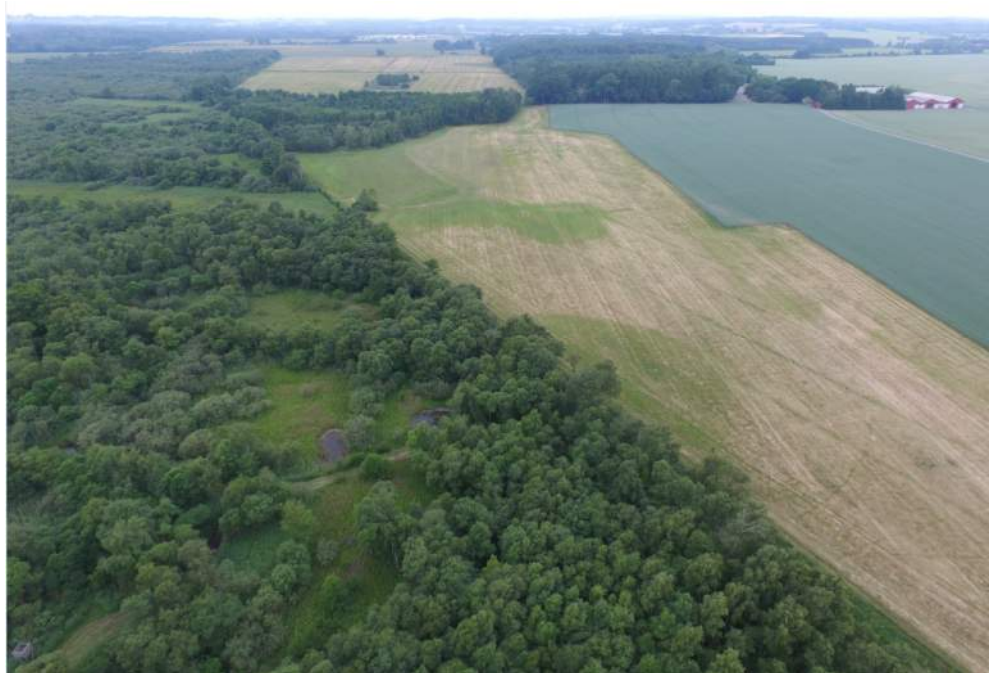
Figur 1-1 *Dronefoto af den nordlige del af projektområdet i Gammellung Mose, samt de tilstødende græsmarker, som indgår i lavbundsprojektet ved siden af.*

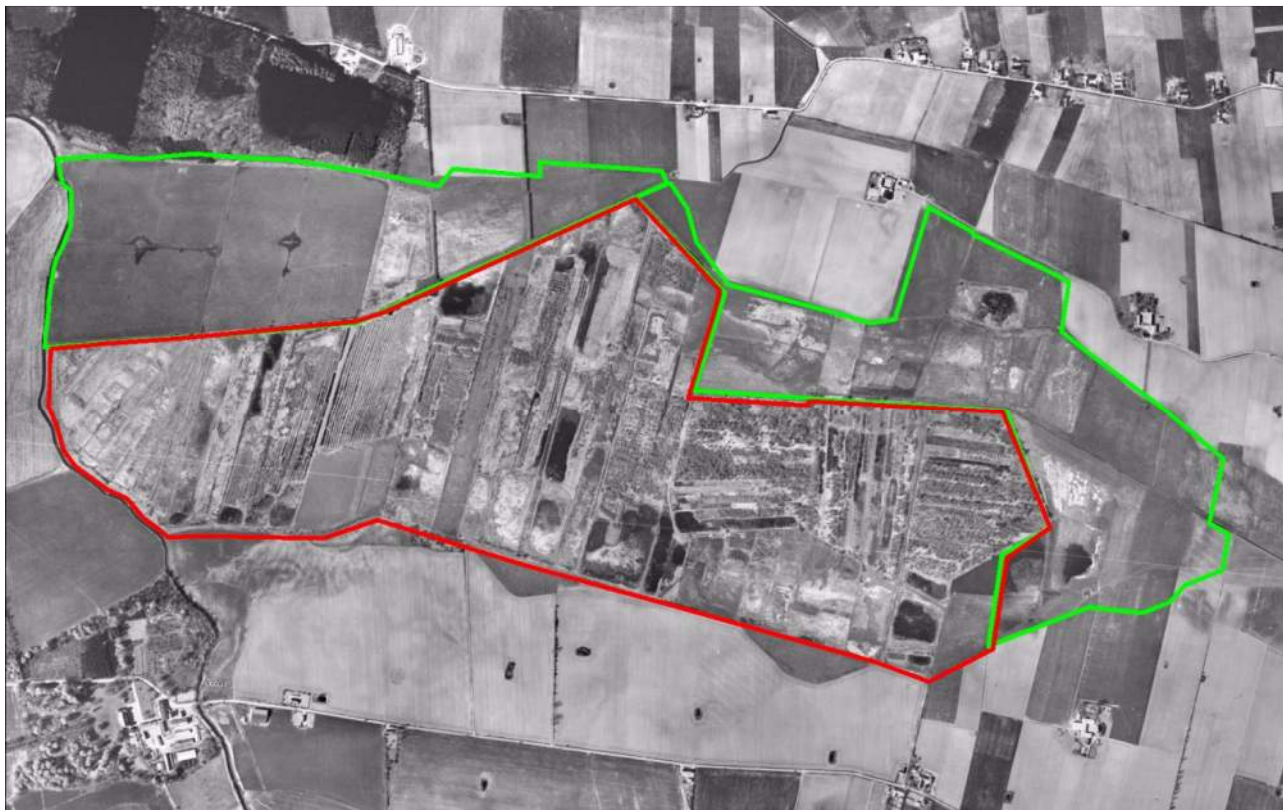
Figur 2-4 Under og efter krigen blev området udnyttet til tørvegravning

Under og efter krigen var der udbredt tørvegravning, som det ses på ortofoto fra 1956 (Figur 2-4).

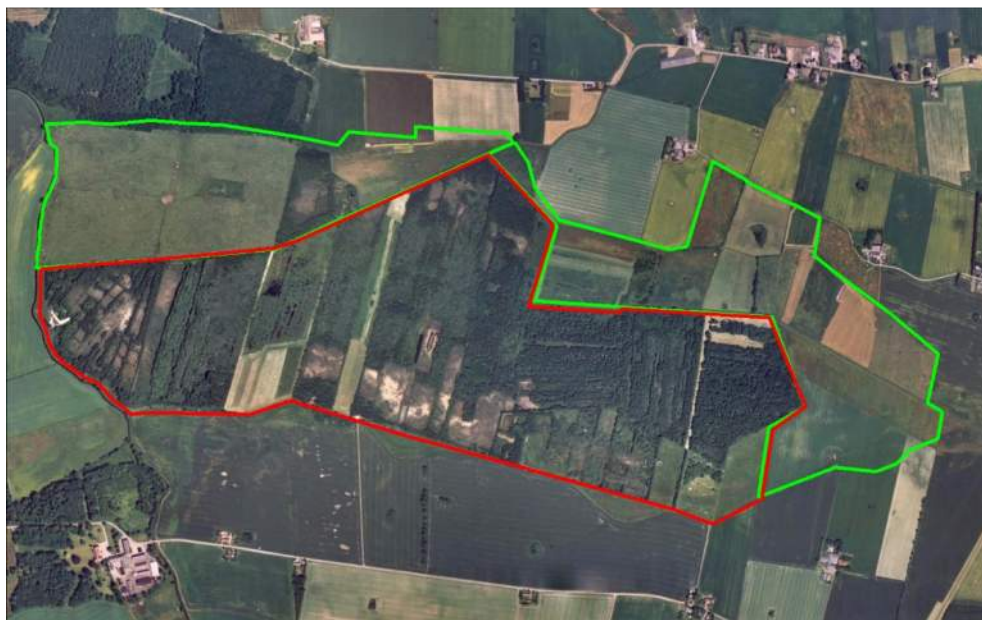
Figur 2-5 1995-foto viser, at det meste af området nu er groet til

Tørvegravningen sluttede de fleste steder kort efter krigen, og herefter groede det meste af mosen til, som det ses på nyere fotos (Figur 2-5 og Figur 2-6).

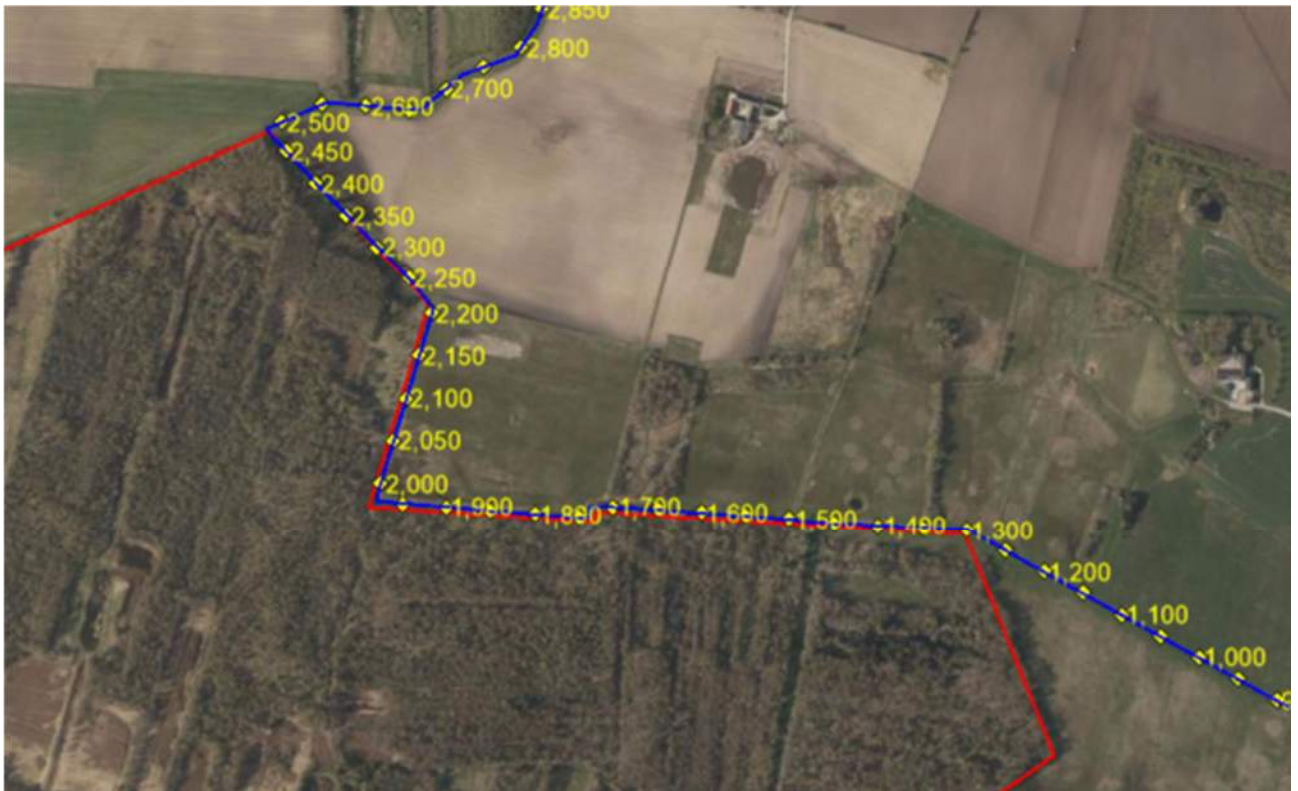
Figur 4-4 Stationering af Svalebæk ved projektområdet (rød)

Projektområdet begynder ved skalapæl nr. 5 (st. 1302) og slutter ved st. 2500, lidt nedstrøms skalapæl nr. 8.

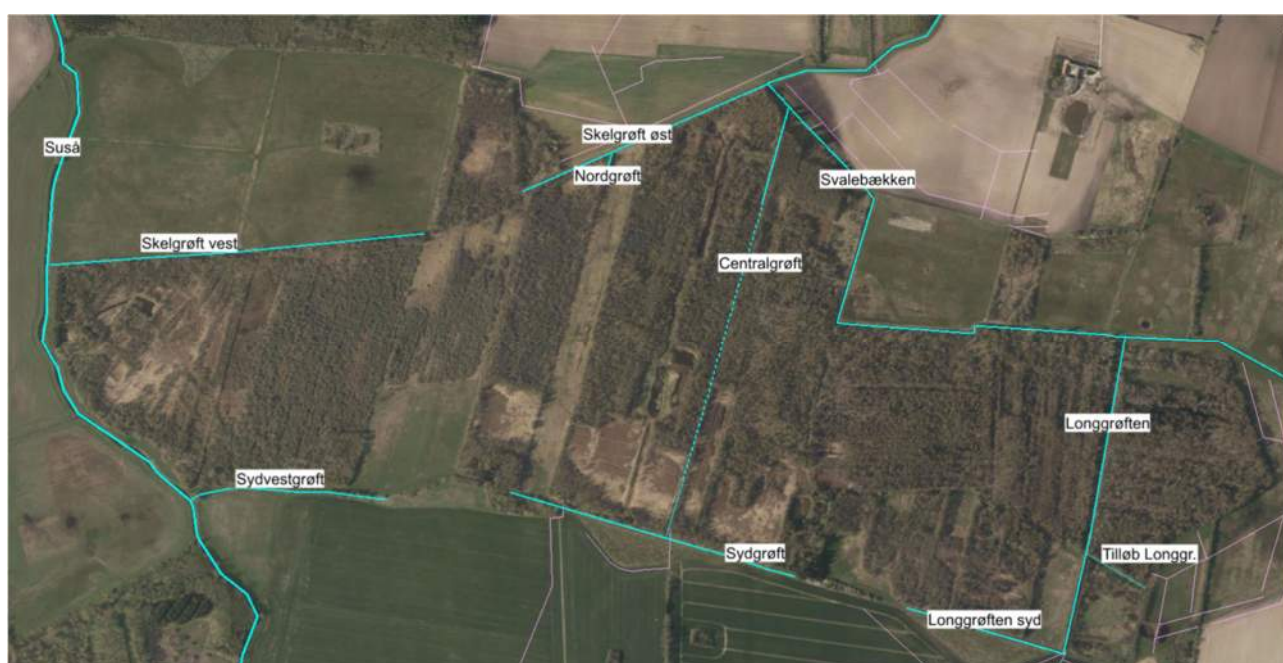
Figur 4-5 Vandløb og grøfter i projektområdet

- > Den østlige del afvander til Svalebækken gennem Longgrøften.
- > Den centrale del afvandes gennem en grøft, der her kaldes Centralgrøft, samt Skelgrøft øst.
- > I vest sker afvandingen gennem grøfter nord og syd for mosen, som her kaldes hhv. Skelgrøft vest og Sydvestgrøft.

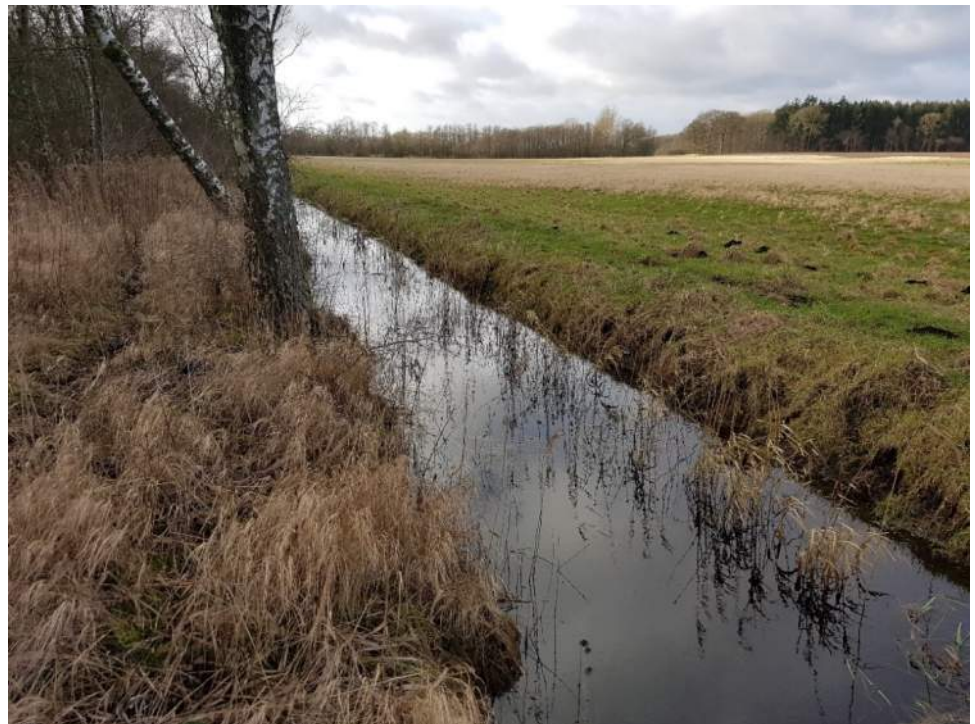
Figur 4-6 Østlig skelgrøft leder vand til Svalebækken. Lavbundsområdet ses til højre og mosen til venstre.

Nord for mosen er der to grøfter, der danner skel til lavbundsområdet. Den vestlige skelgrøft leder vandet til Suså, mens den østlige skelgrøft munder ud i Svalebæk.

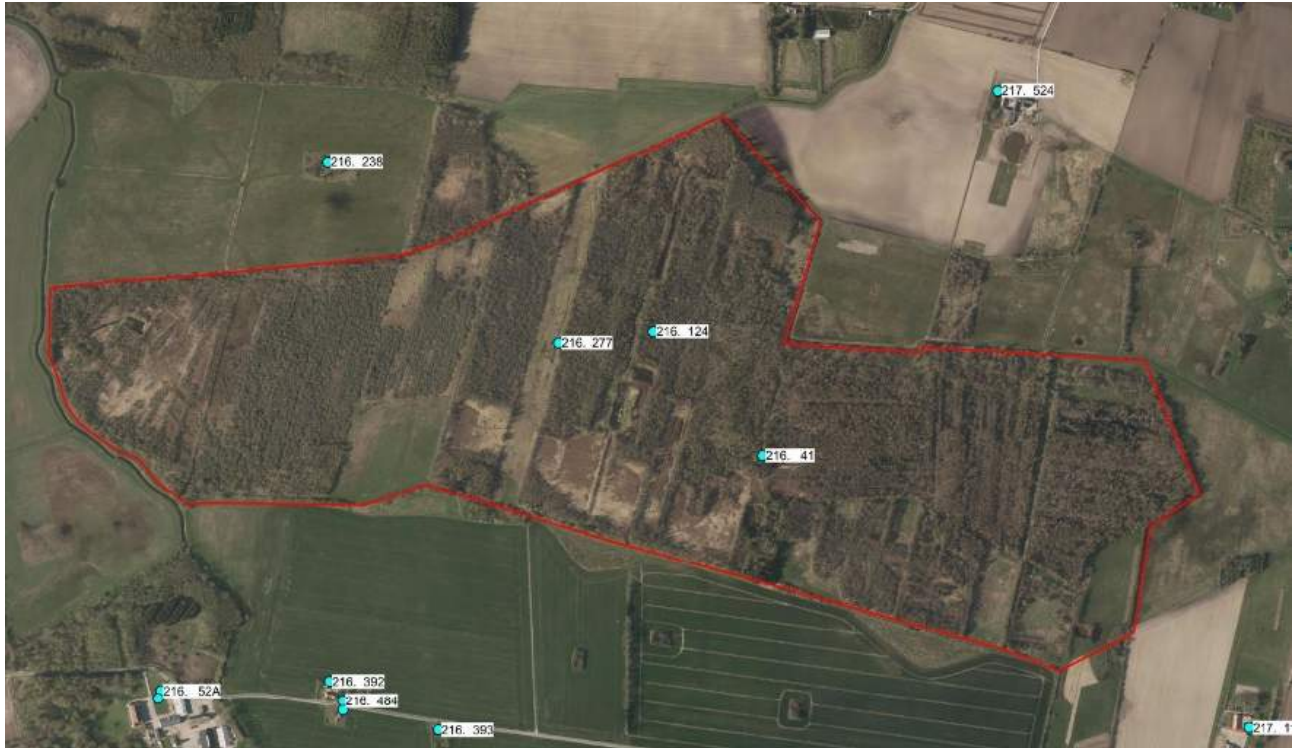
Figur 4-8 Boringer i området (jupiter)

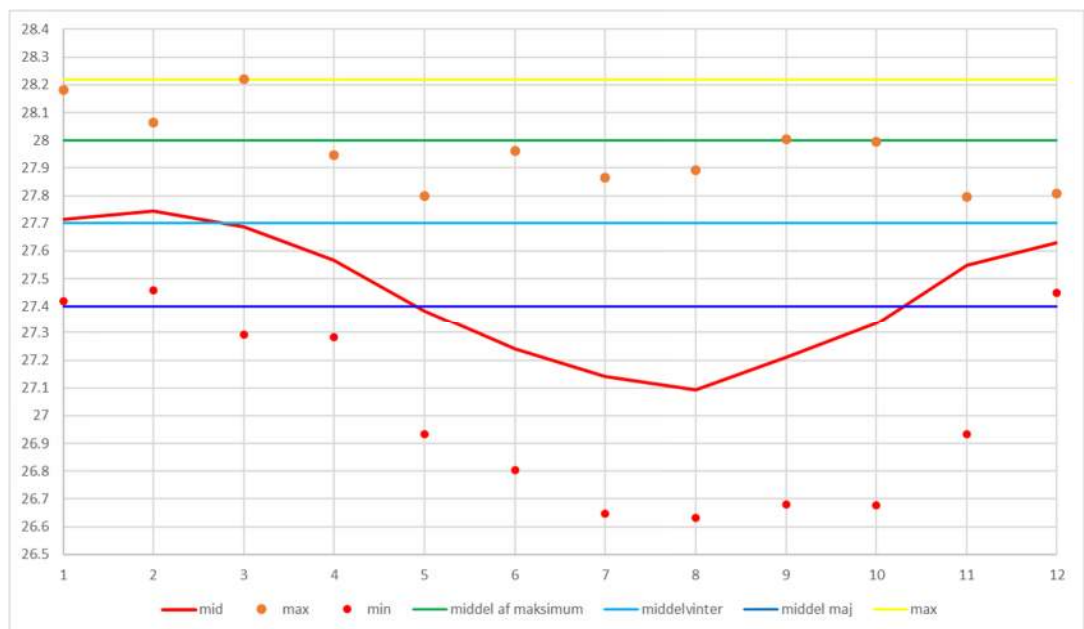
Figur 4-13 Vandstandsdata vist på månedsbasis (1=januar). Månedsmidler er vist som en rød kurve, mens prikkerne angiver maksimum og minimum for hver måned. De vandrette linjer viser de tre karakteristiske vandstande, som er vist på kortet, nemlig middel vinter (lyseblå), middel i maj (blå) og middel af maksima (grøn).

Der er en tydelig årstidsvariation i vandstanden. Variationen er illustreret på Figur 4-13.

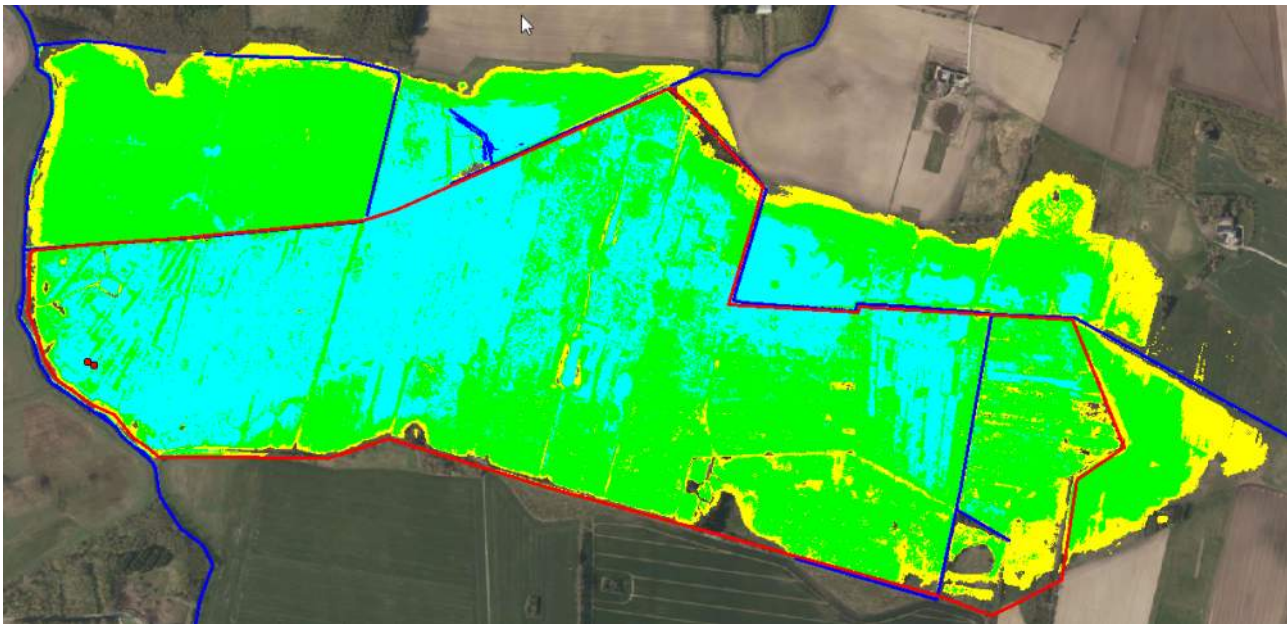
Figur 4-14 Udbredelsen af oversvømmelser baseret på data fra Miljøstyrelsens loggere (2 røde prikker). Lyseblå (kote 27,70) oversvømmes normalt jan-mar. Det grønne areal (kote 28,00) oversvømmes i nogle år og det gule (kote 28,22) sjældent. Den røde linje angiver afgrænsningen af projektområdet.

For at anskueliggøre betydningen af vandstanden har vi vist udbredelsen af de valgte karakteristiske vandstande som Figur 4-14. Det er forudsat, at oversvømmelserne har tid til at udbrede sig, så vandoverfladen er vandret i hele området.

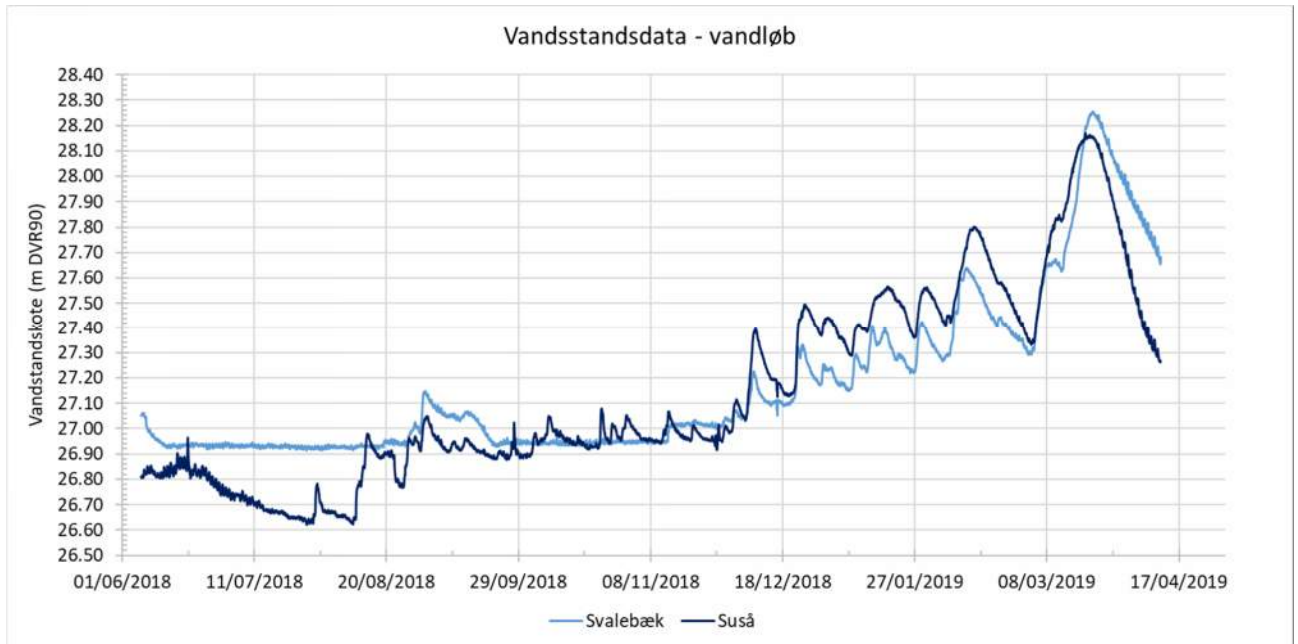
Figur 4-15 Vandstand målt i vandløbene

Det ses, at vandstanden i sommerperioden var meget lav, grundet den nedbørsfattige sommer i 2018. August, specielt den sidste halvdel, var den eneste sommermåned med betydelige nedbørsmængder i Næstved-området (DMI, 2019).

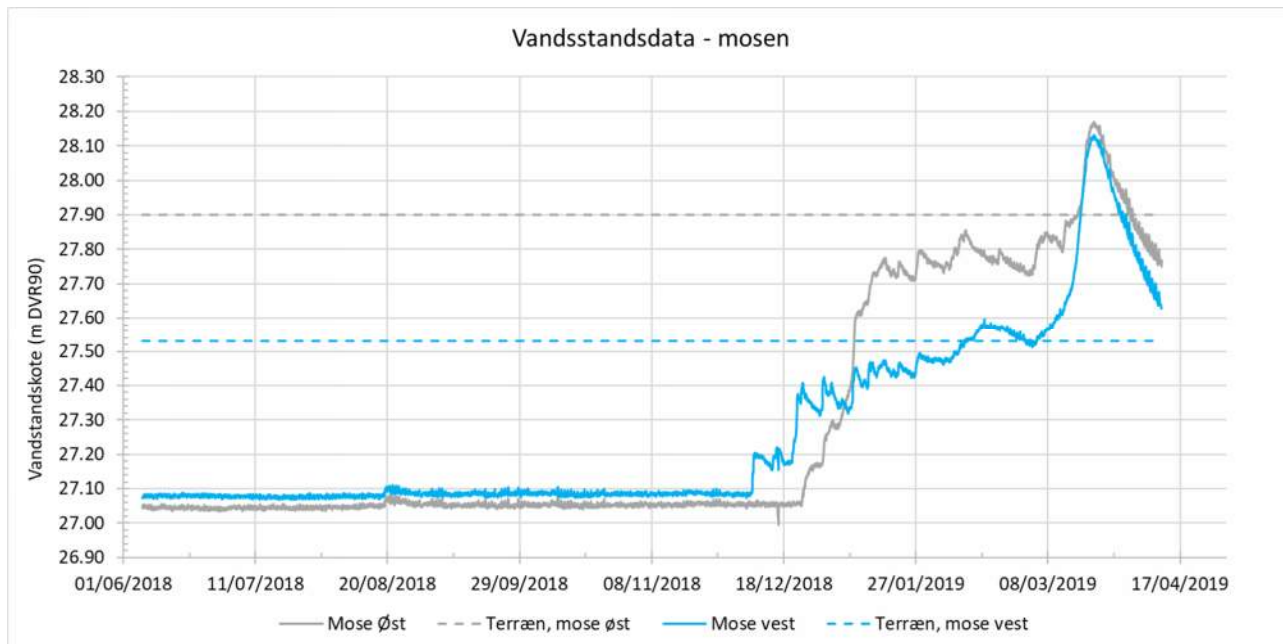
Figur 4-16 Vandstand målt i mosen vist med målte terrænkoter

I februar 2019 nåede vandspejlet i Suså 27,80 m og. Vandstanden i mosen i vest var da 25 cm lavere end i Suså, men selvom vandstanden i mosen er forhøjet. Der er tilsyneladende ikke tale om en oversvømmelse med åvand (på grund af dårlig hydraulisk forbindelse). Den høje grundvandsstand i mosen skyldes derfor snarere, at nedbørsoverskuddet ikke kunne komme væk.

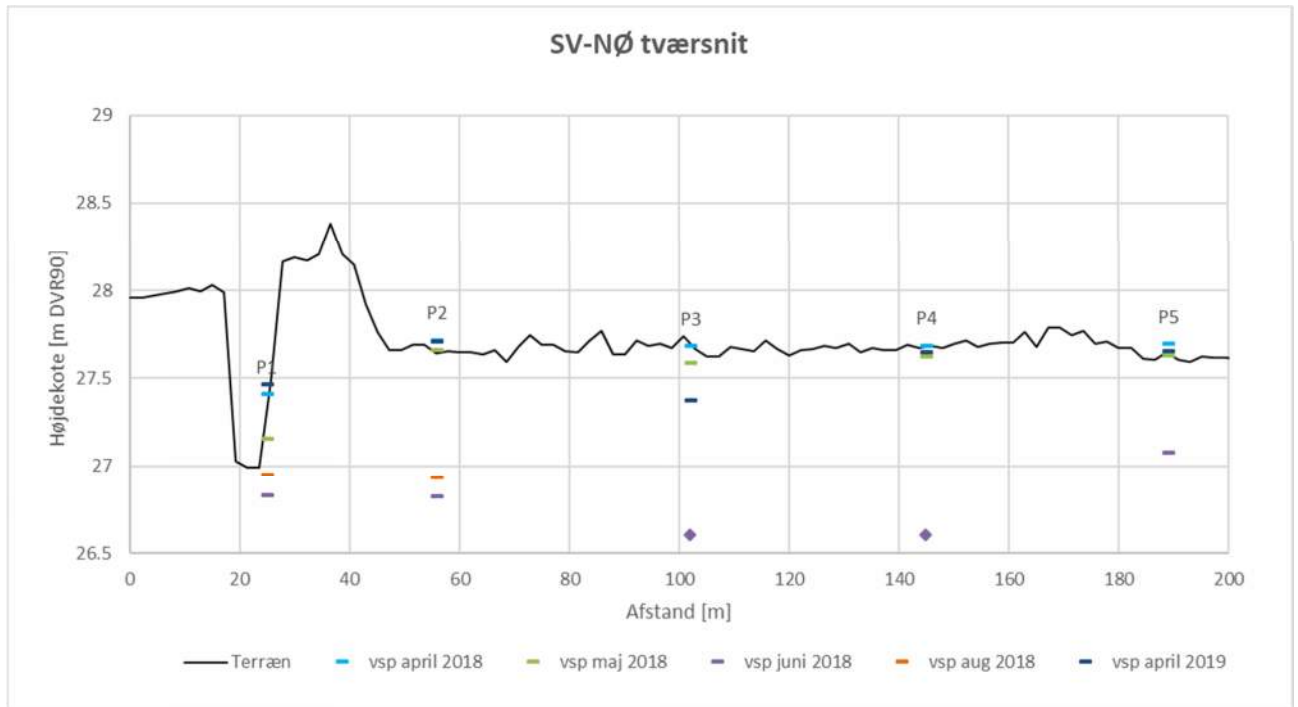
Figur 4-17 Pejleprofil i vest (delområde 1). Suså ses til venstre. Rombeformet signatur betyder, at pejlerøret var tørt i juni 2019.

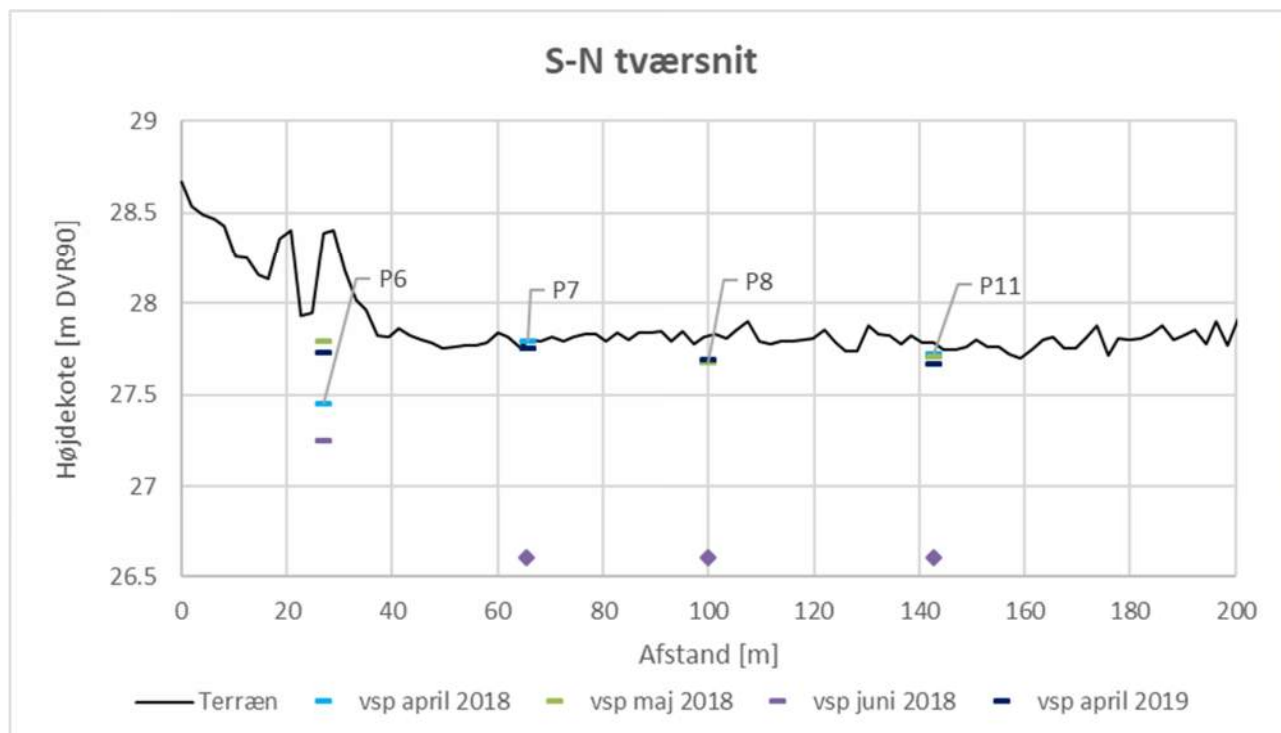
Figur 4-18 Pejleprofil i delområde 5 og 7. Rombeformet signatur betyder, at pejlerøret var tørt i juni 2019. Til venstre ses Sydgrøft.

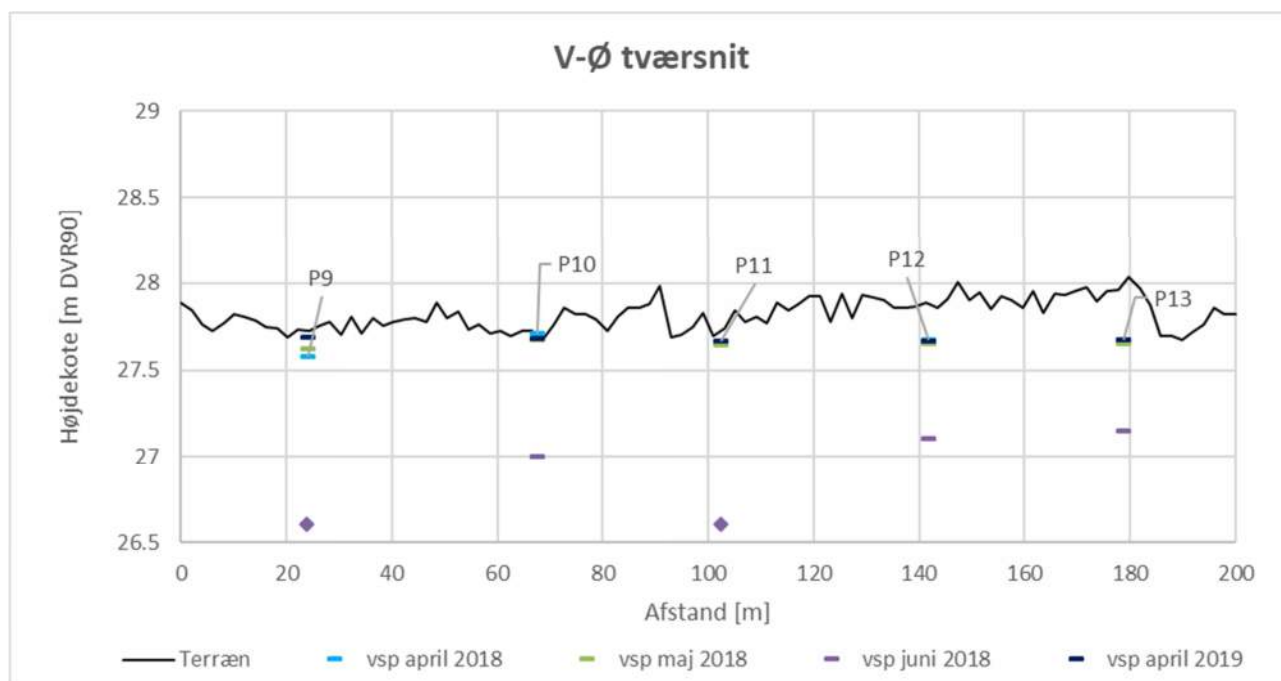
Figur 4-19 Pejleprofil i delområde 5, 170 m nord for Sydgrøft og vinkelret på foregående transekt. Rombeformet signatur betyder, at pejlerøret var tørt i juni 2019.

Figur 4-19 viser et transekt ca. 170 m nord for Sydgrøft og vinkelret på det foregående. Der ses et markant fald i den tørre sommer, men mindre i P10, P12 og P13.

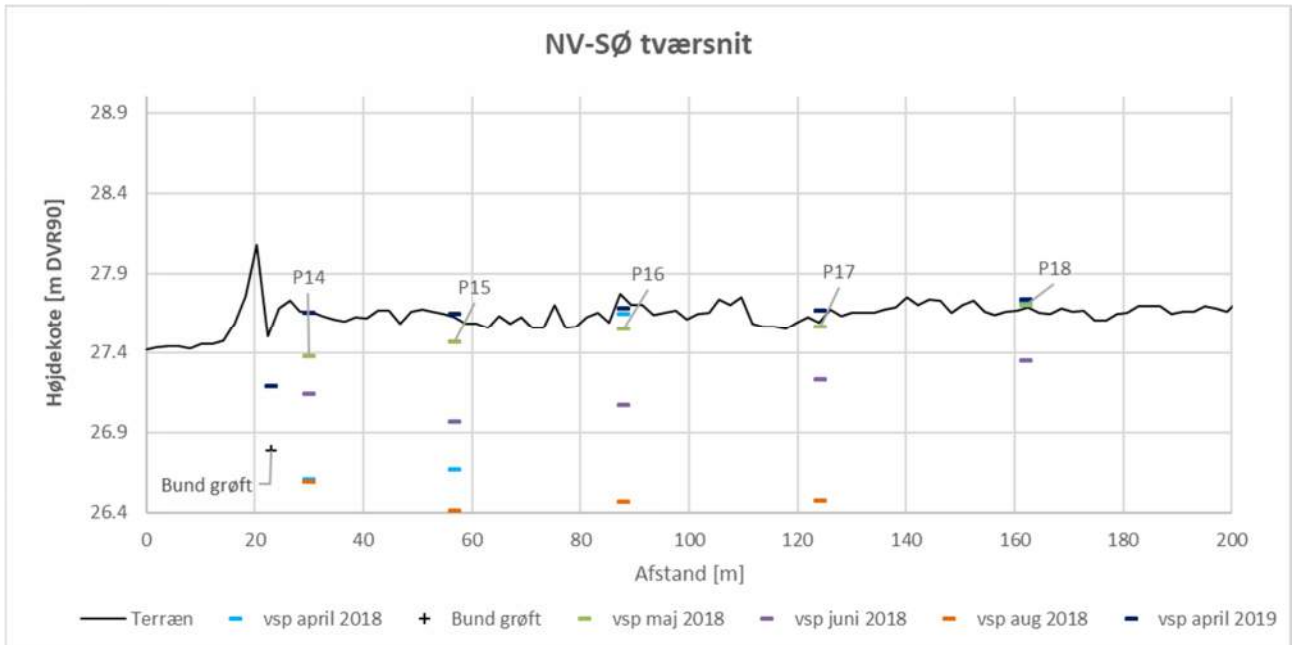
Figur 4-20 Pejleprofil i delområde 2 og 6

Dette transekt er vinkelret på Skelgrøft øst. I maj 2018 og april 2019 faldt vand-spejlet i retning mod grøften.

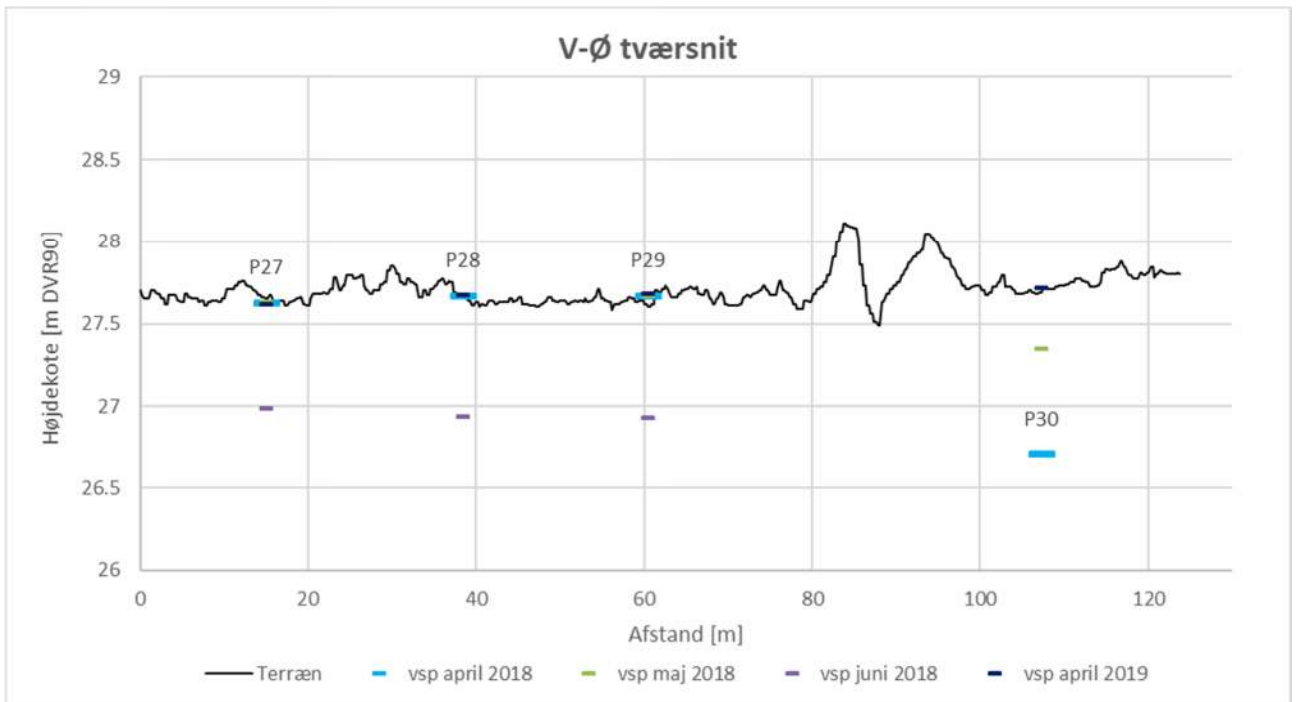
Figur 4-21 Pejleprofil i delområde 7. Den nordlige del af Centralgrøften ses til højre (for P30).

Pejlingerne nær udløbet af Centralgrøften er vist som Figur 4-21

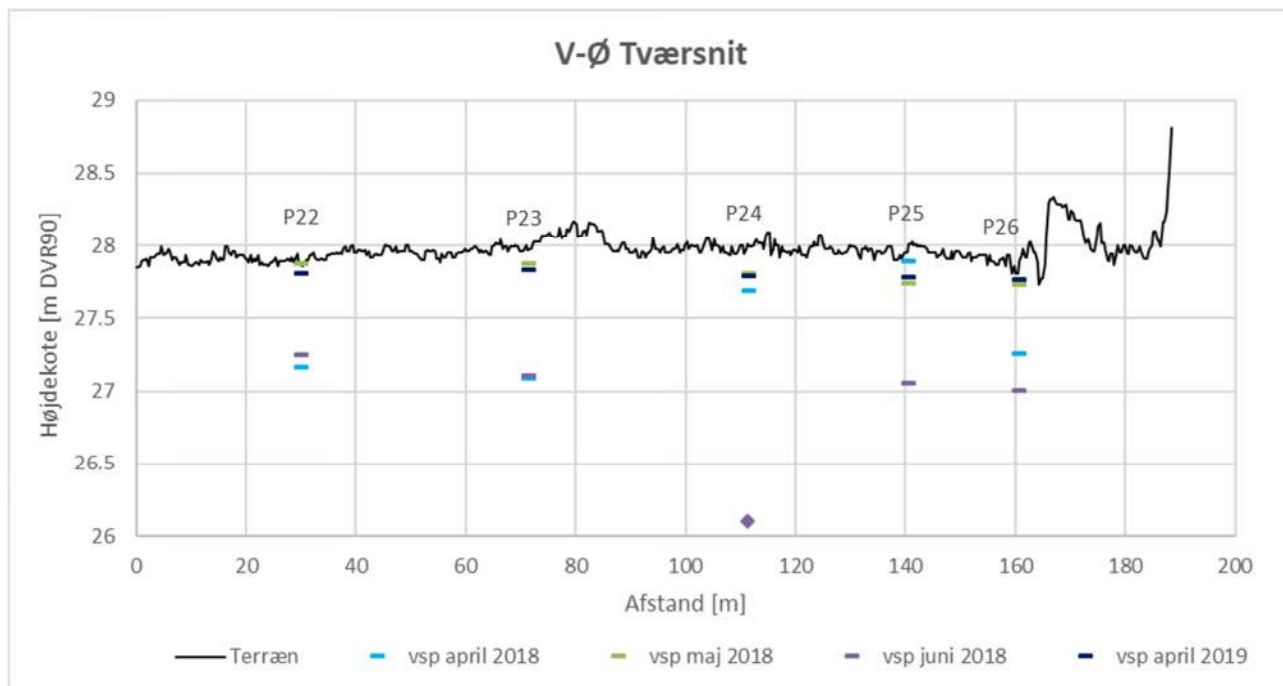
Figur 4-22 Pejleprofil, delområde 9 og 10, vinkelret på Longgrøften, som ses til højre.

Der er to transekter i øst nær Longgrøften (se Figur 4-22 og Figur 4-23).

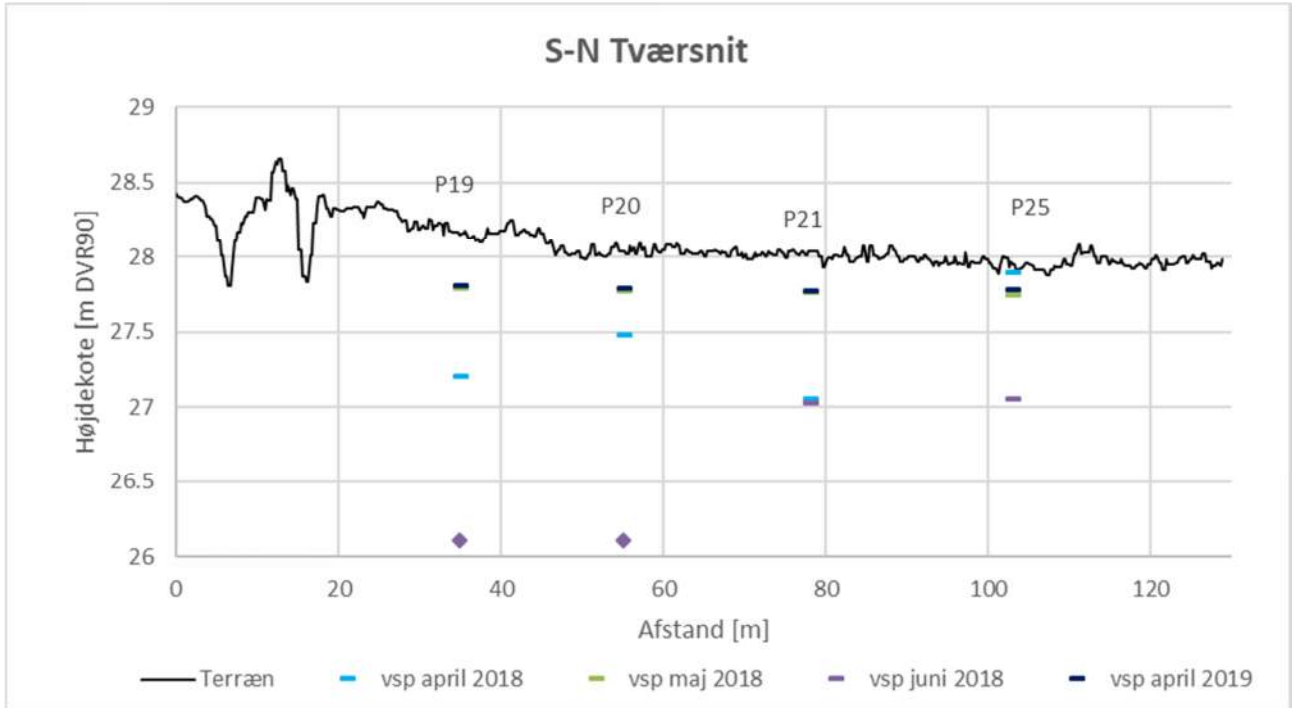
Figur 4-23 Pejleprofil, delområde 10. Til venstre ses den øst-vestgående strækning af Longgrøften samt en grøft langs vejen på mosens sydgrænse

Transektet langs Longgrøften indikerer grøftens drænende effekt.

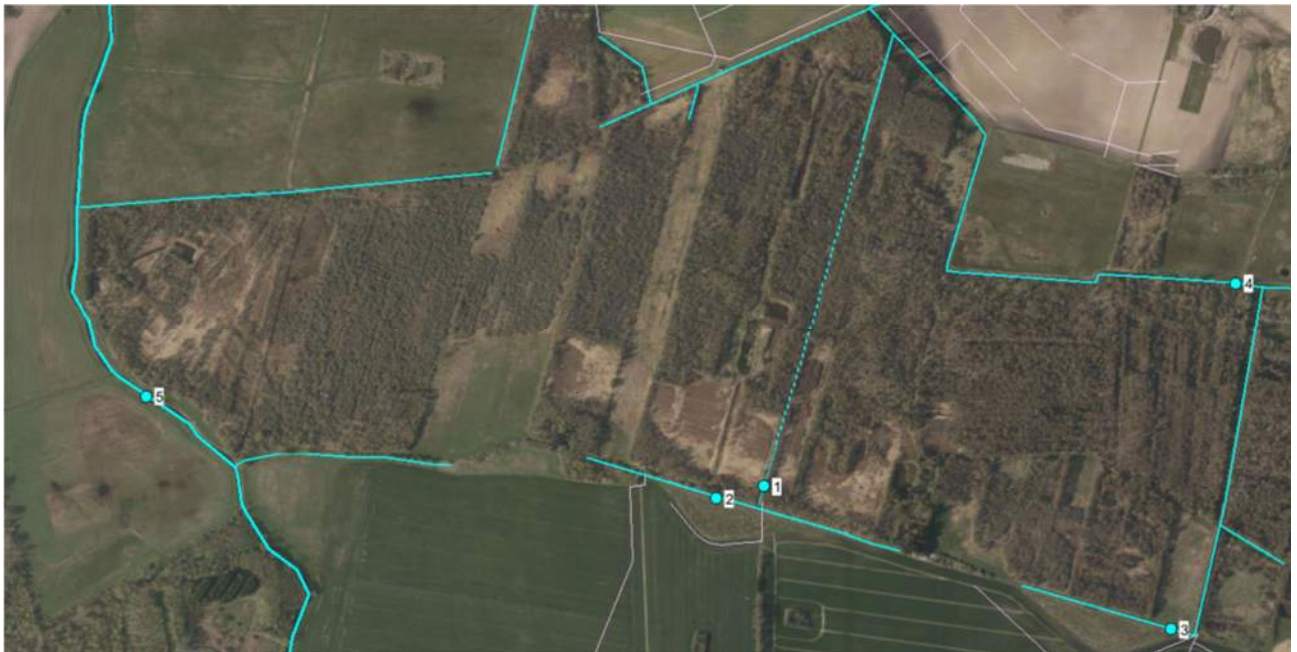
Figur 4-24 Vandprøver

For at vurdere næringsindholdet er der udtaget vandprøver som vist på Figur 4-24.

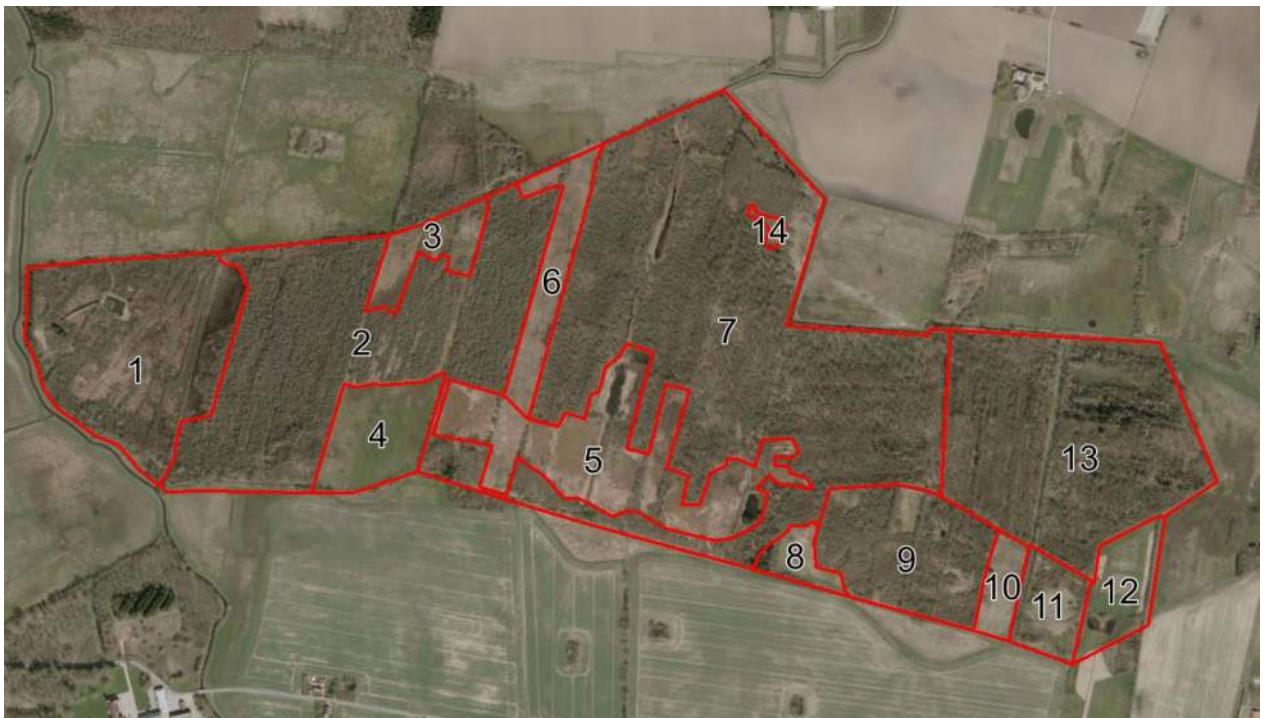
Figur 6-1 Projektområdet er inddelt i 14 forskellige delområder. DDO 2018

Projektområdet er som en del af denne forundersøgelse undersøgt både forår, sommer, efterår 2018 samt vinter og forår 2019. Formålet med feltundersøgelserne var at vurdere de hydrologiske og biologiske forhold ved forventede ekstremer af vandstanden. Ved feltundersøgelserne blev arealerne afgrænset og beskrevet i de 14 geografisk adskilte delområde på baggrund af delområdernes hydrologi og plejebehov, indhold af habitatnaturtyper, potentiale for udvikling til habitatnatur samt matrikulære opdeling. Delområderne overordnede nummerring kan ses på Figur 6-1.

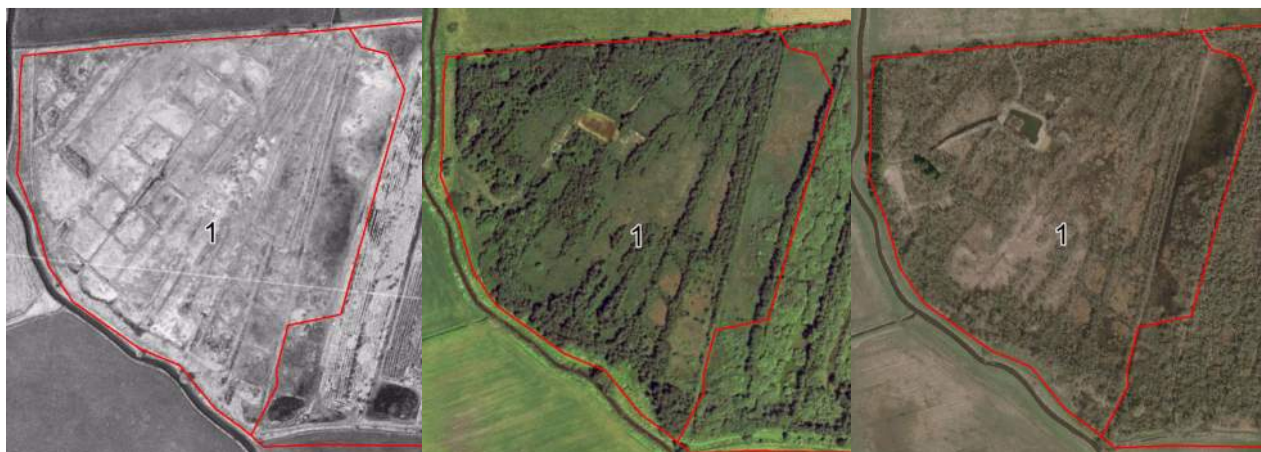
Figur 6-2 Luftfotoserie fra delområde 1, 1954, 1999 og 2018. På luftfotos ses tingroningen af balkerne mellem de gamle tørvegrave. DDOland, copyright COWI.

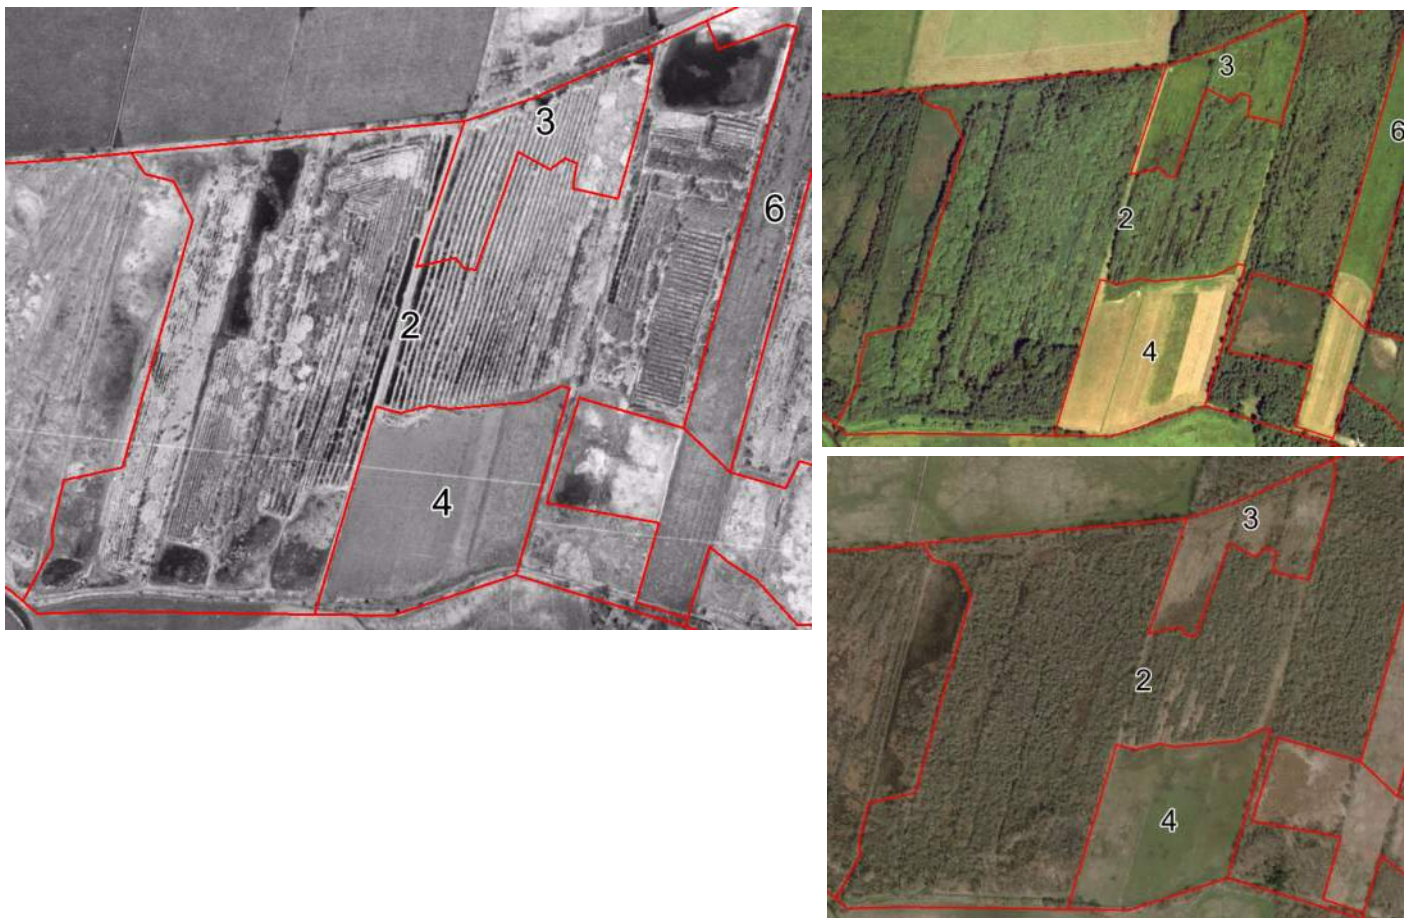
Figur 6-6 Luftfotoserie fra delområde 2, 3 og 4, 1954, 1999 og 2018. På luftfotos ses tilgroningen af de gamle tørvegrave i område 2, der er uden drift. DDO-land, copyright COWI.

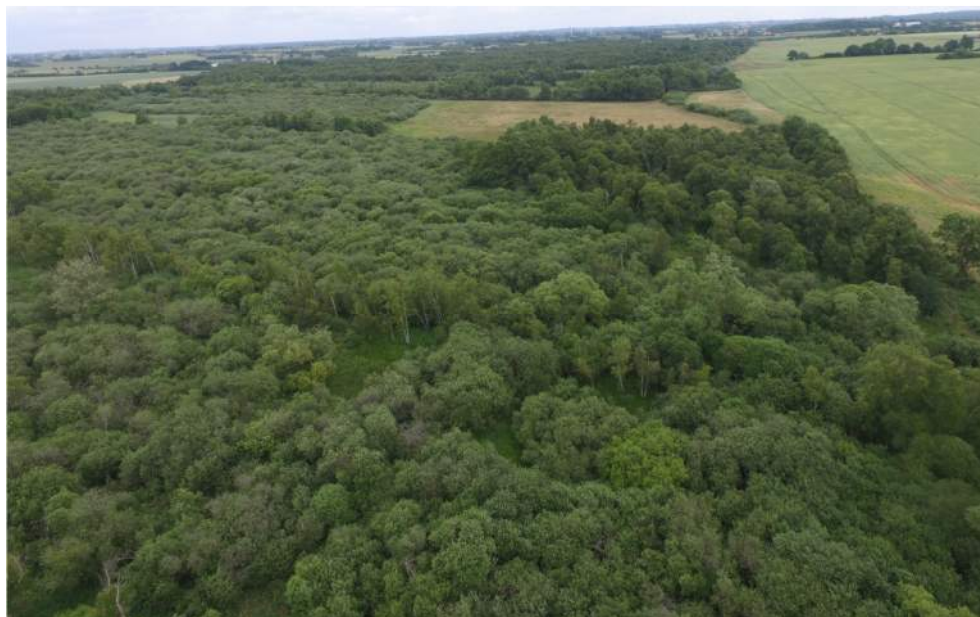
*Figur 6-7 Dronefoto af den sydlige del af delområde 2 taget mod øst. Det lysåbne areal i mellemgrunden er delområde 4.*

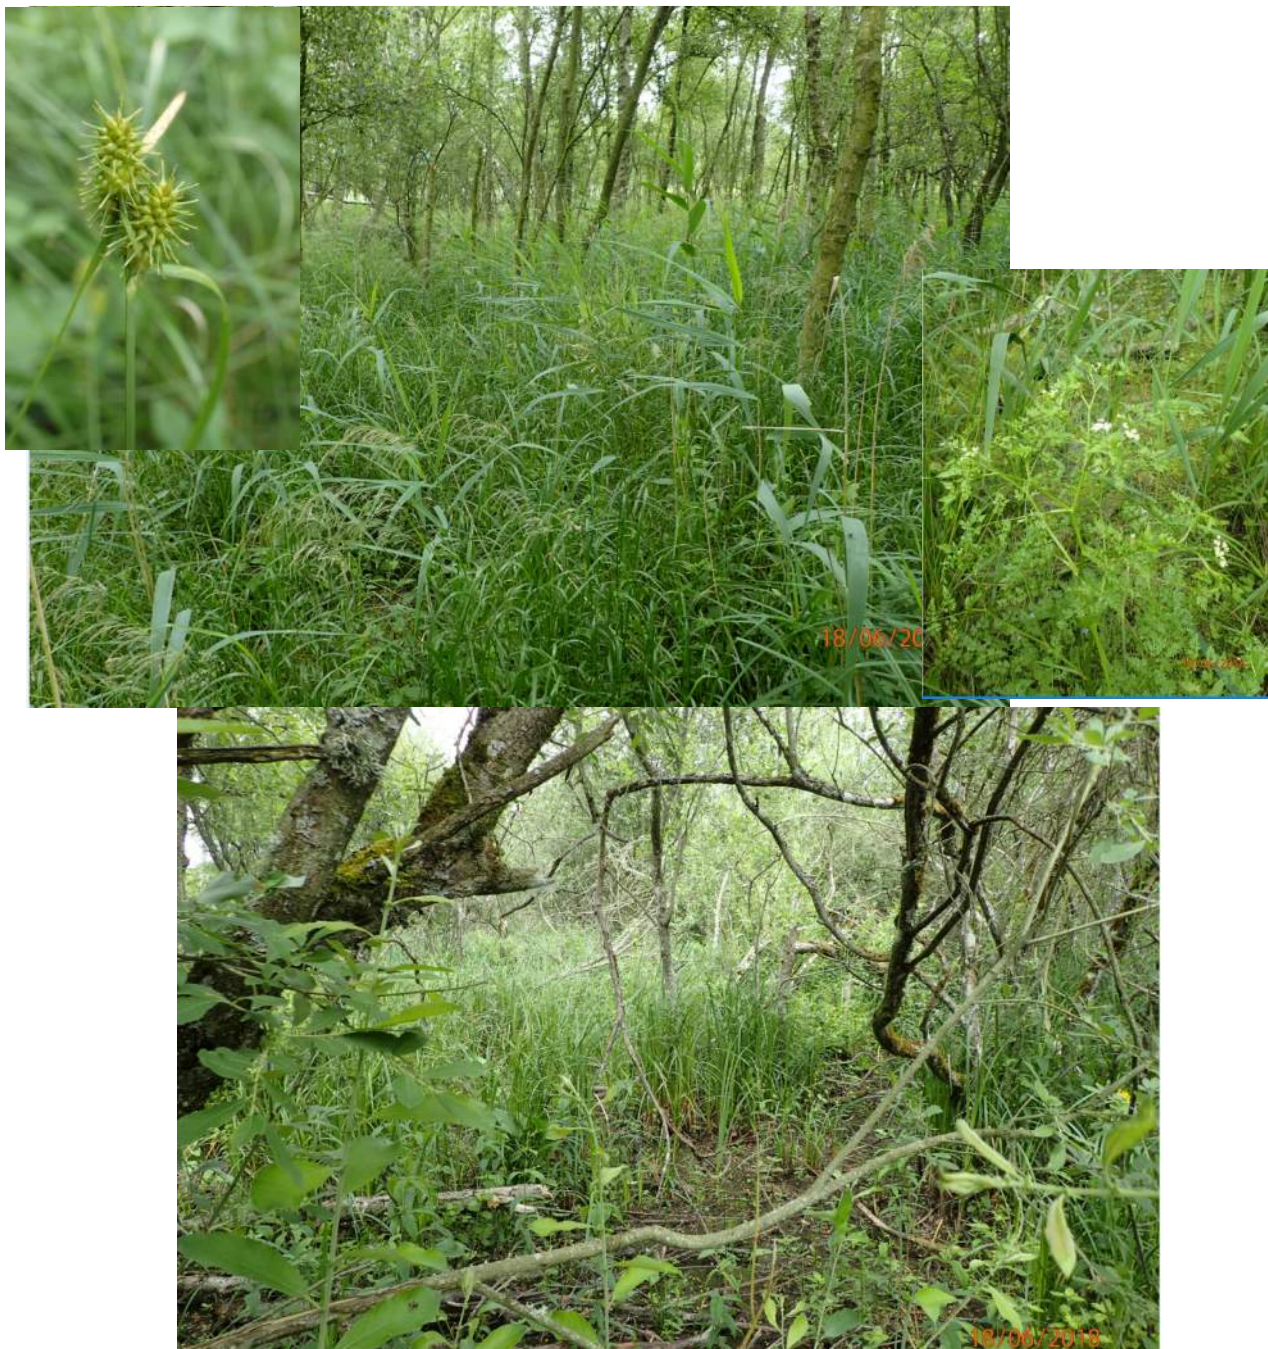
*Figur 6-8 Foto af birkesump i den vestlige del af delområde 2. Urtelaget domineres af tagrør og mosebunke. Hist og her findes bevaringsværdige plantearter, bl.a. gul star og billebo klaseskærm (lille foto). Store områder er tæt skovsump med arter af pil og med blød bund.*
