JUNI 2019  
FAXE KOMMUNE

# NATURLIG HYDROLOGI I GAMMELLUNG MOSE

TEKNISK FORUNDERSØGELSE

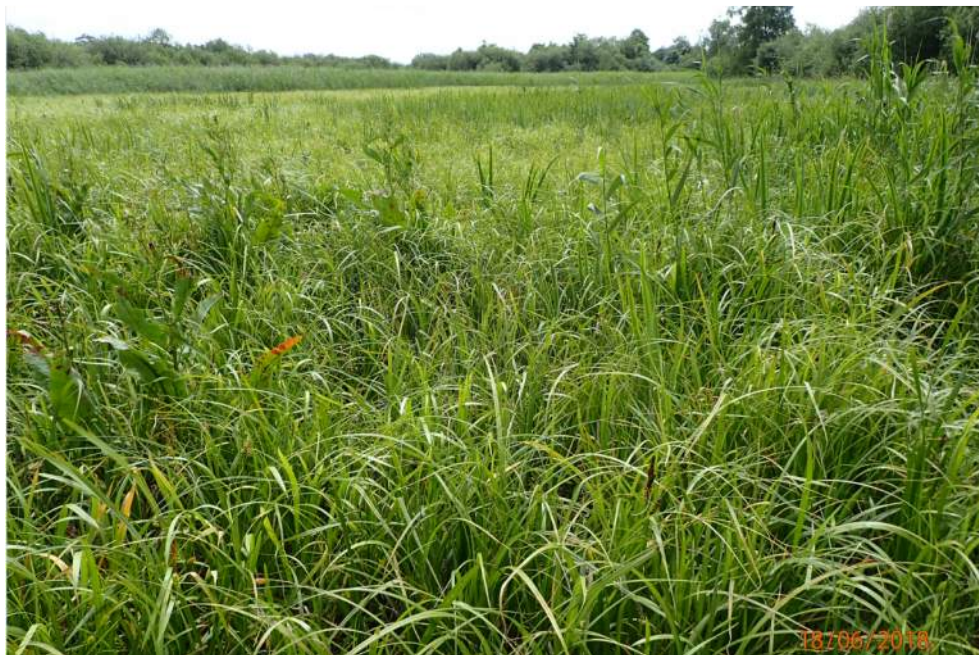
Figur 6-9 Åbent, sumpet moseområde i delområde 3 domineres af høje græsser og star.

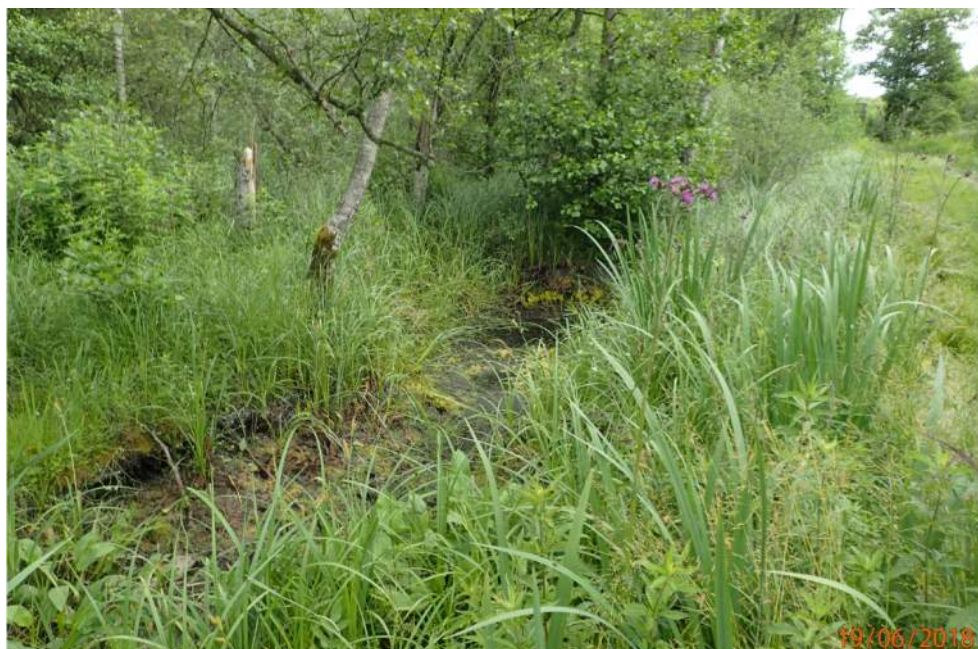
Figur 6-16 Foto af et gammelt tørveskrab i den vestlige del af delområde 7.

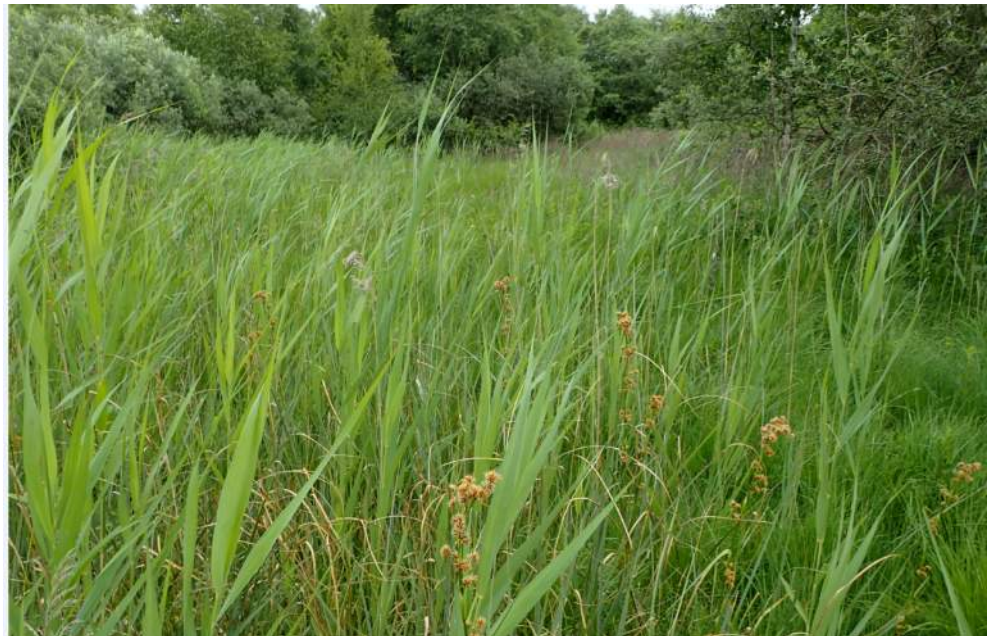
*Figur 6-21 Foto fra den østlige del af delområde 9, i overgangen mellem 7210-avneknippemose, 6410-tidvis våd eng og pilekrat.*

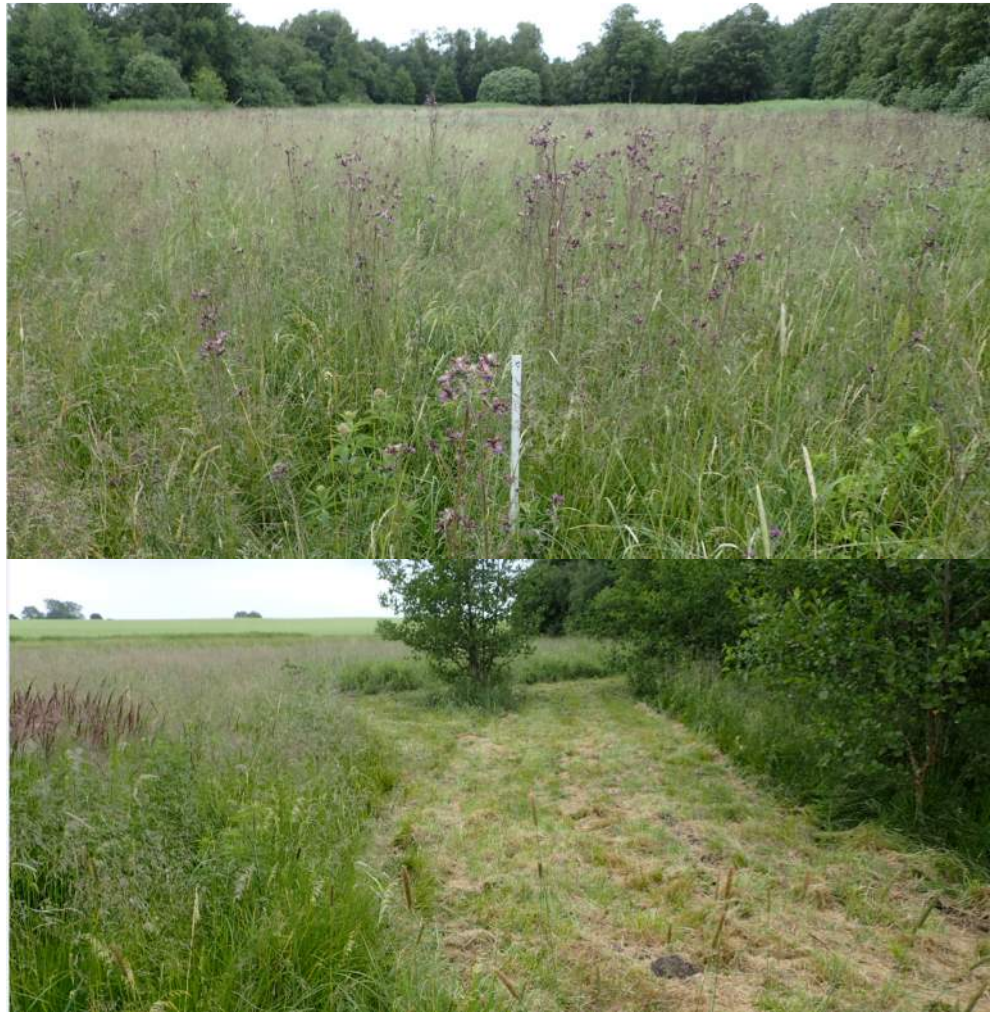
Figur 6-23 Fotos fra delområde 10, med pejlerør, højstaudesamfund og slået spor

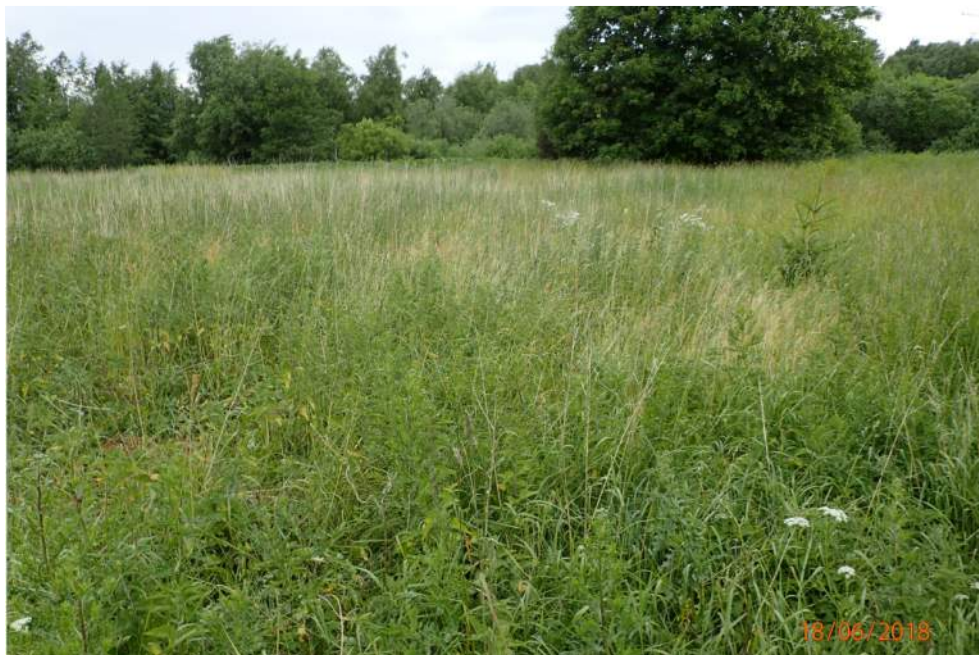
Figur 6-24 Eutroft opfyldsareal i delområde 11 domineret af højstauder.

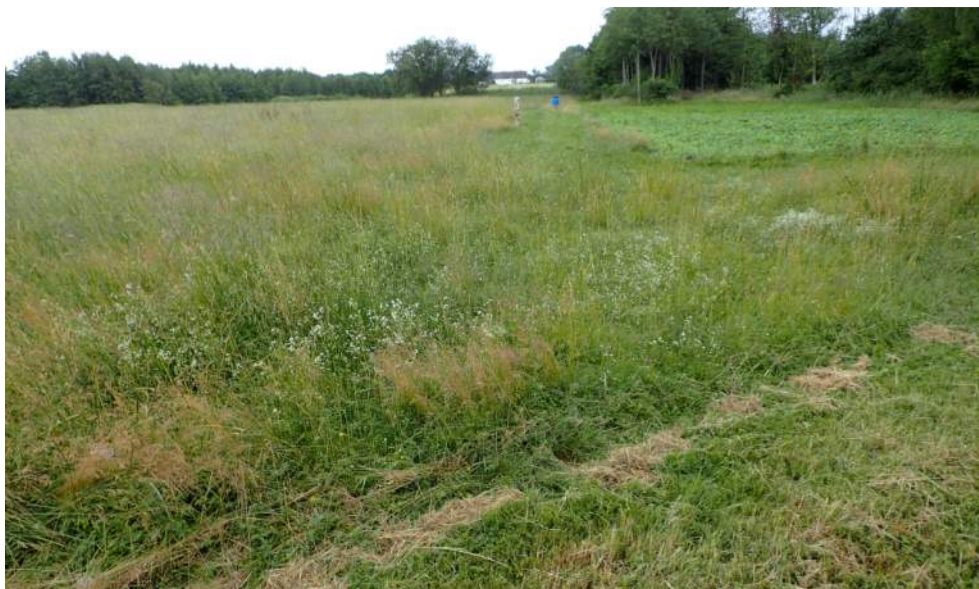
Figur 6-25 Foto af delområde 12, sommer 2018. Mosaik af tøreng, fodermarker, spor og vandhuller.

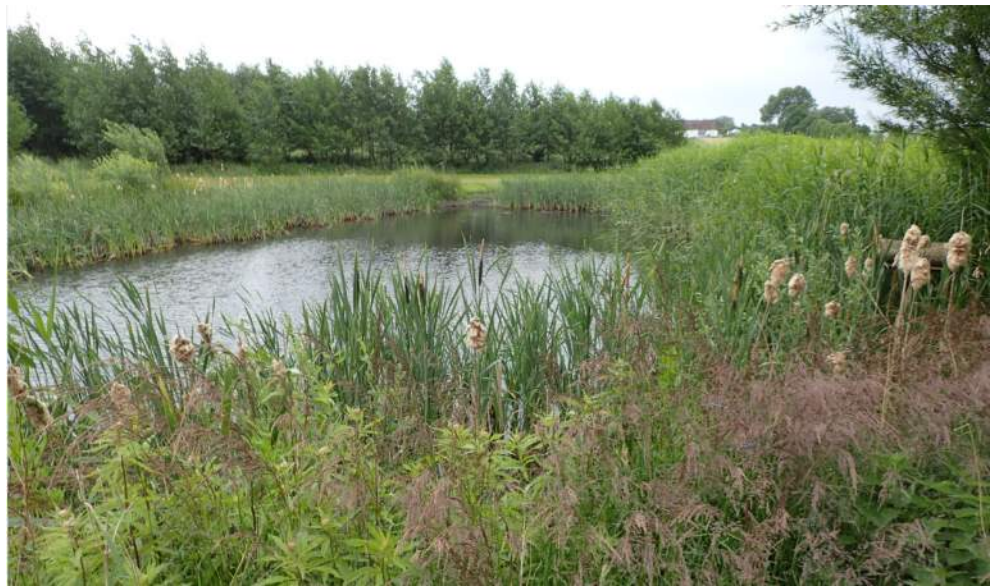
Figur 6-26 Foto af den ene af de to sydlige vandhuller i delområde 12

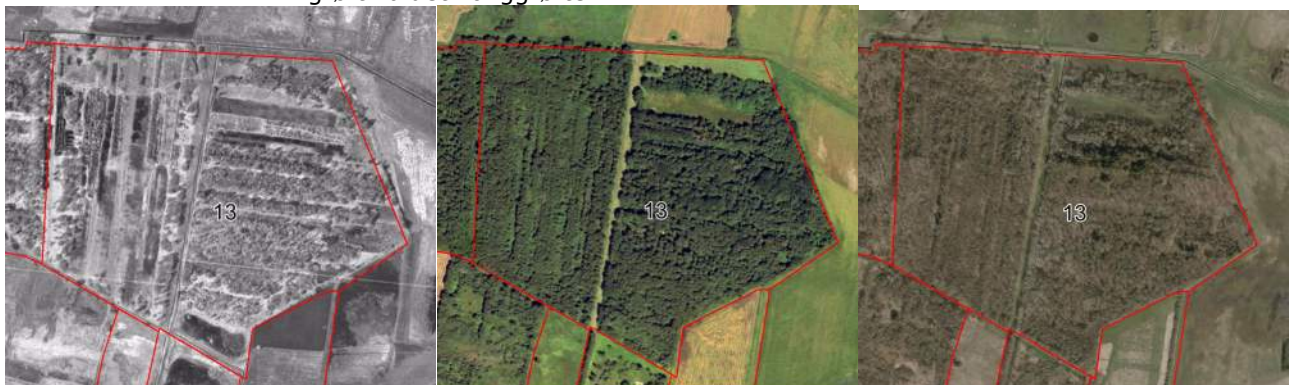
Figur 6-27 Luftfotoserie fra delområde 13; 1954, 1999 og 2018. DDoland, copyright COWI

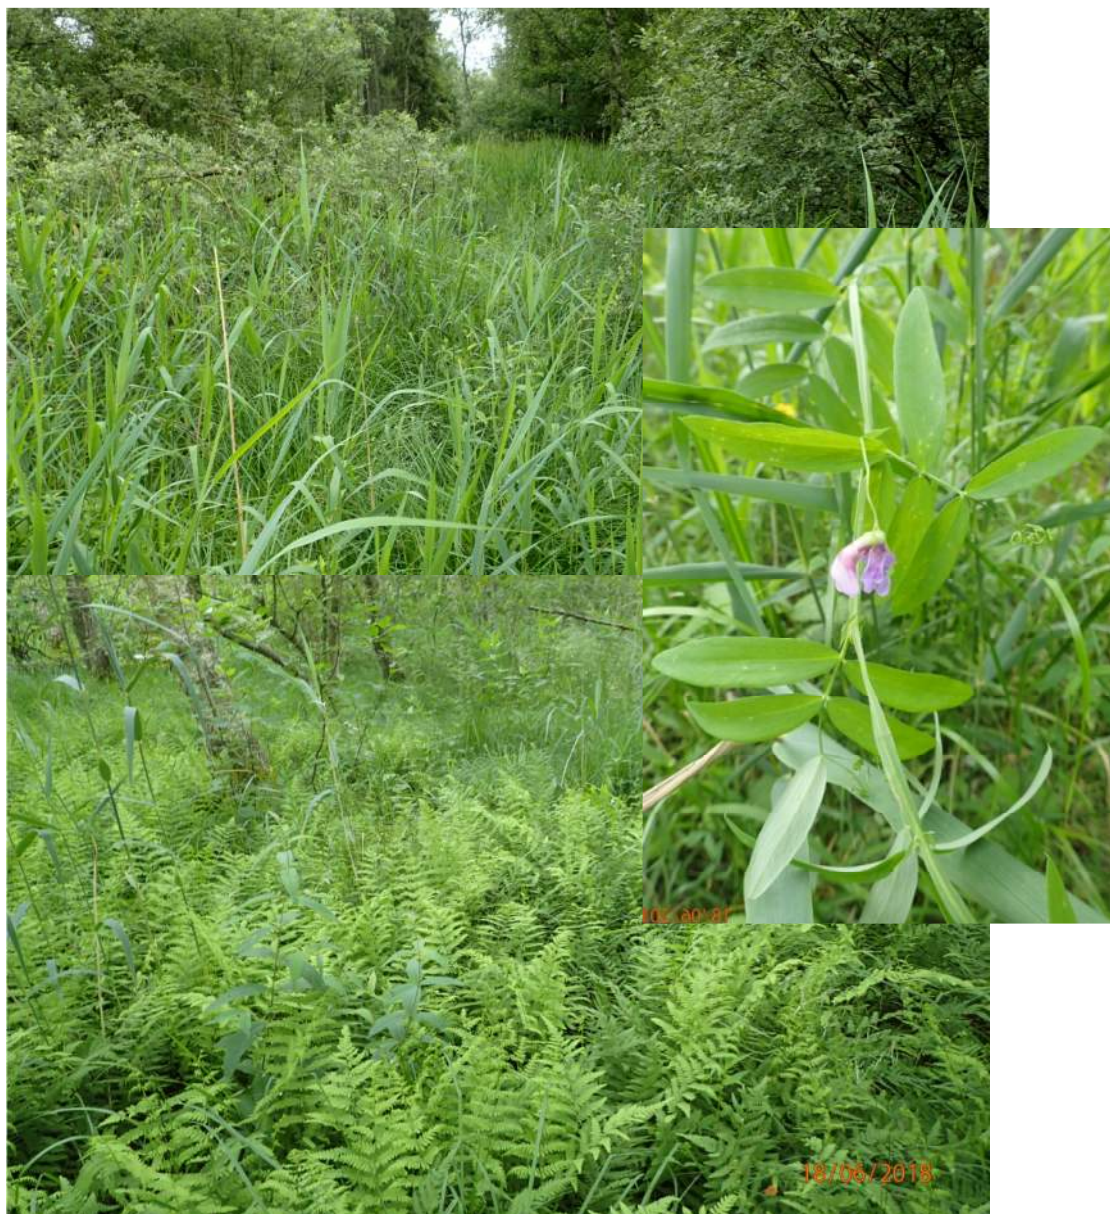
Figur 6-28 Fotos fra delområde 13. Øverst tagrør i gammelt skrab, nederst kærman-geløv i våd, vældpåvirket del af sumpskoven, til højre kærfladbælg.

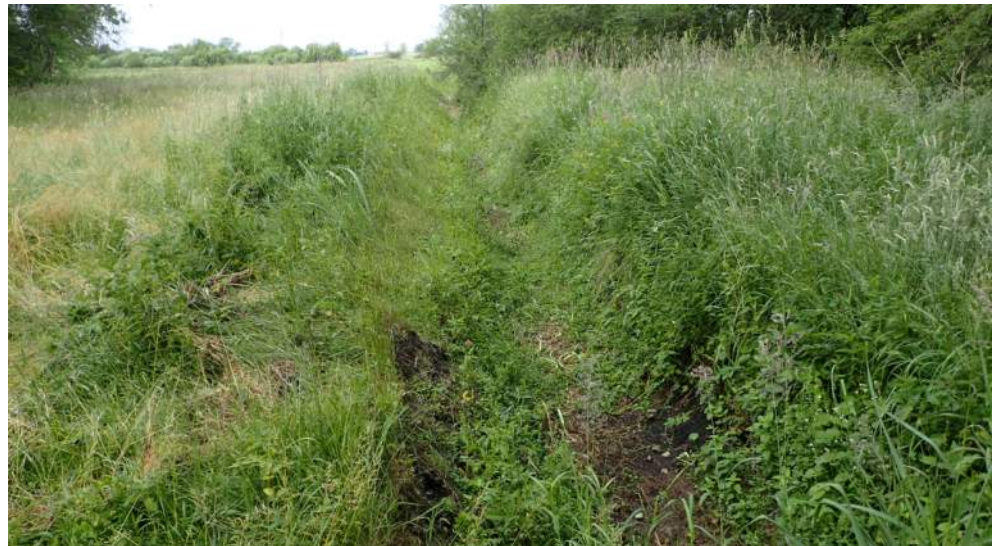
Figur 6-29 Longgrøften i den nordlige ende, var udtørret i sommeren 2018.

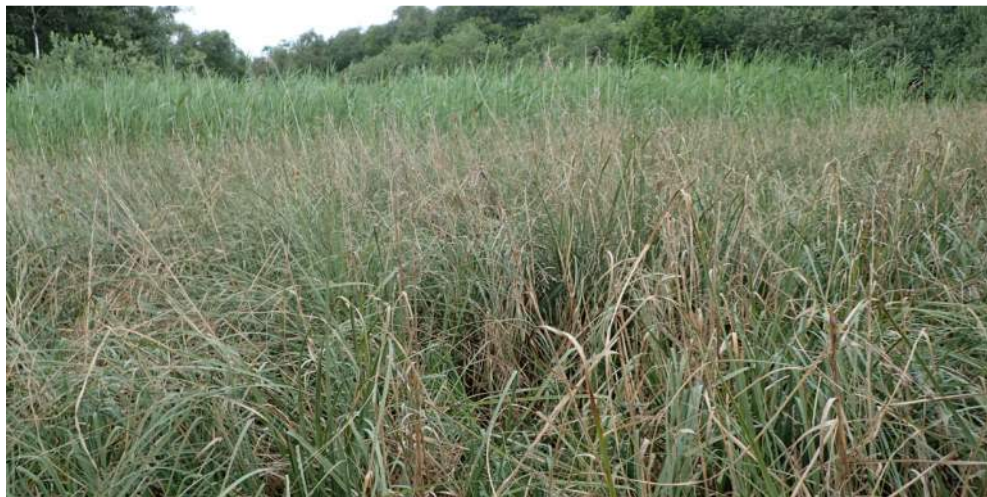
Figur 6-31 Hvas avneknippemose i delområde 14.

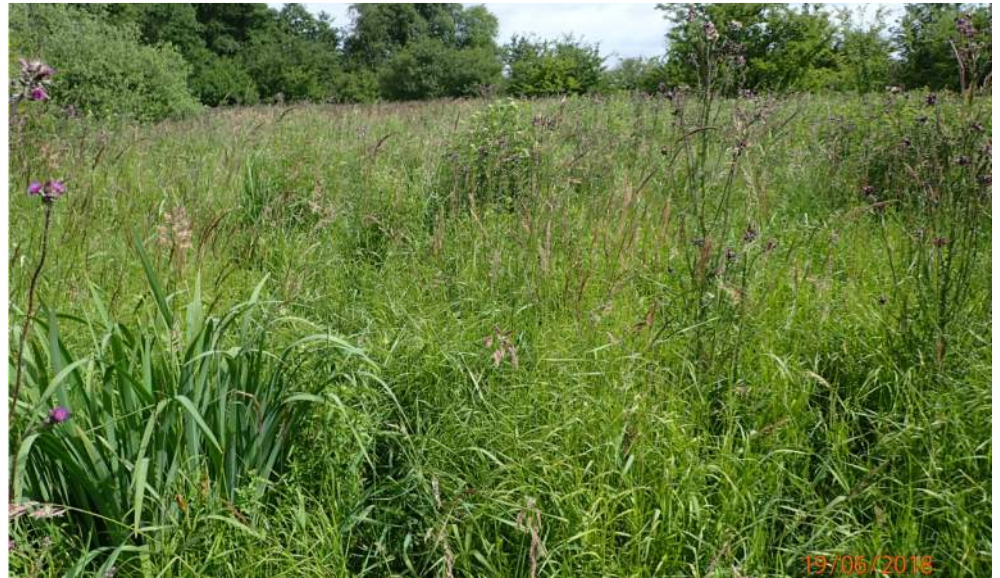
*Figur 6-32 Mosen vest for delområde 14 kan ved samgræsning blive et fint kær.*

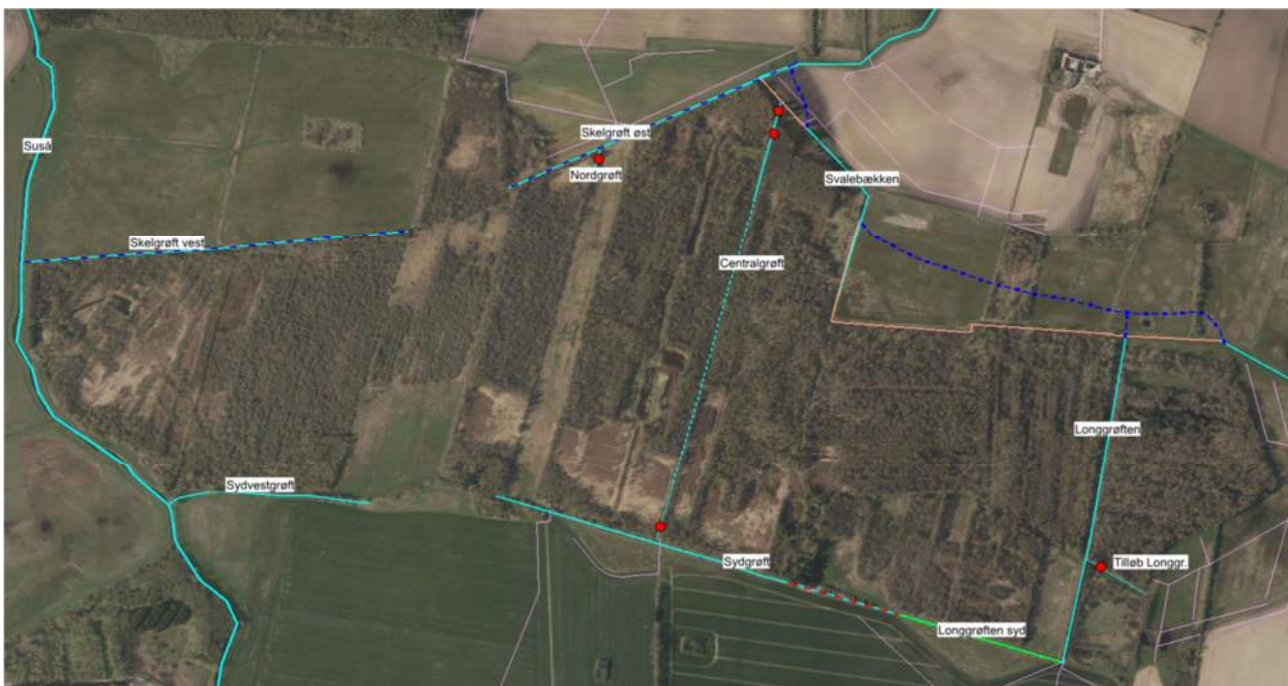
Figur 7-1 Oversigt over forslag til tiltag i Gammellung Mose.

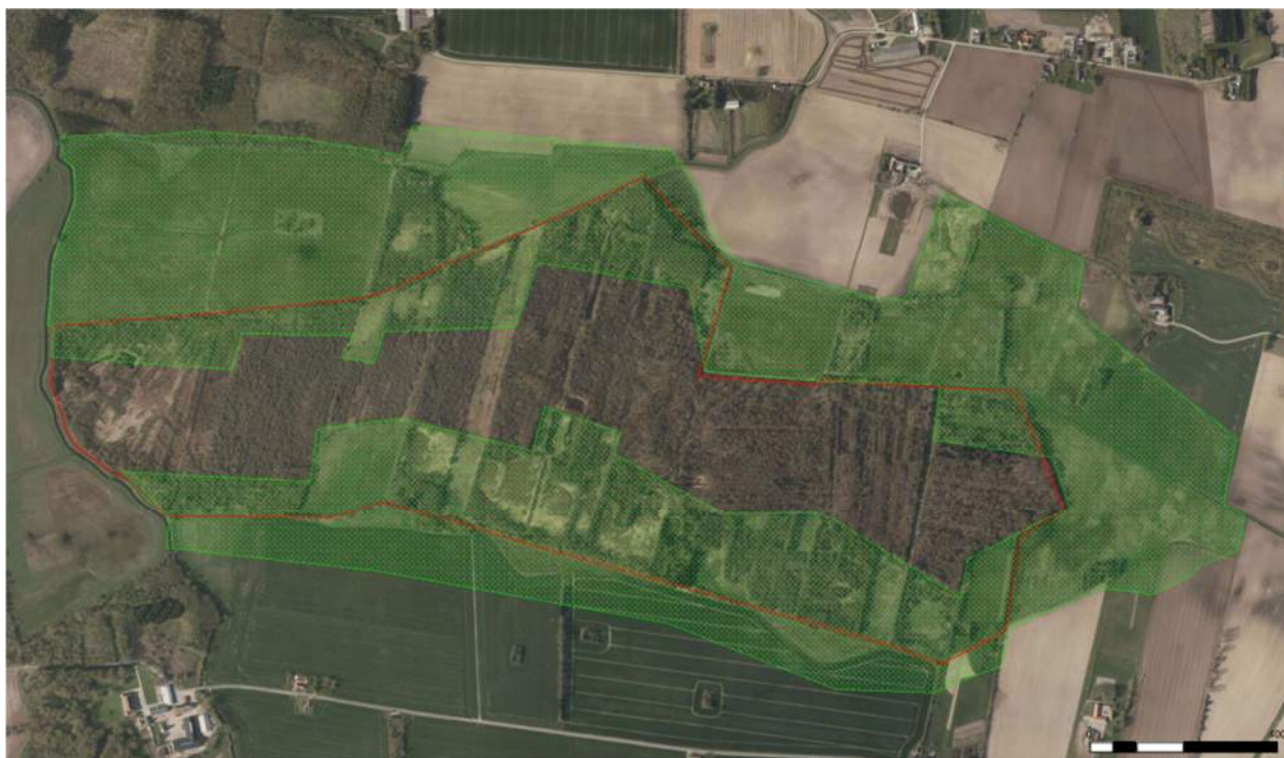
Figur 7-3 *Vision for græsning/rewilding af området. Det grønne område afgrænser en eller flere græsningsfolde, som inkluderer højjord uden for mosen. Den centrale del af mosen bevares som ugræsset aht. bestande af kron- og dåhjorte.*

Som et konkret forslag kan udlægges ca. 150 ha udlagt til ekstensiv samgræsning. Heraf ligger over halvdelen uden for mosen. En grov skitse af et sådant projekt er vist som Figur 7-3 og i Bilag D.

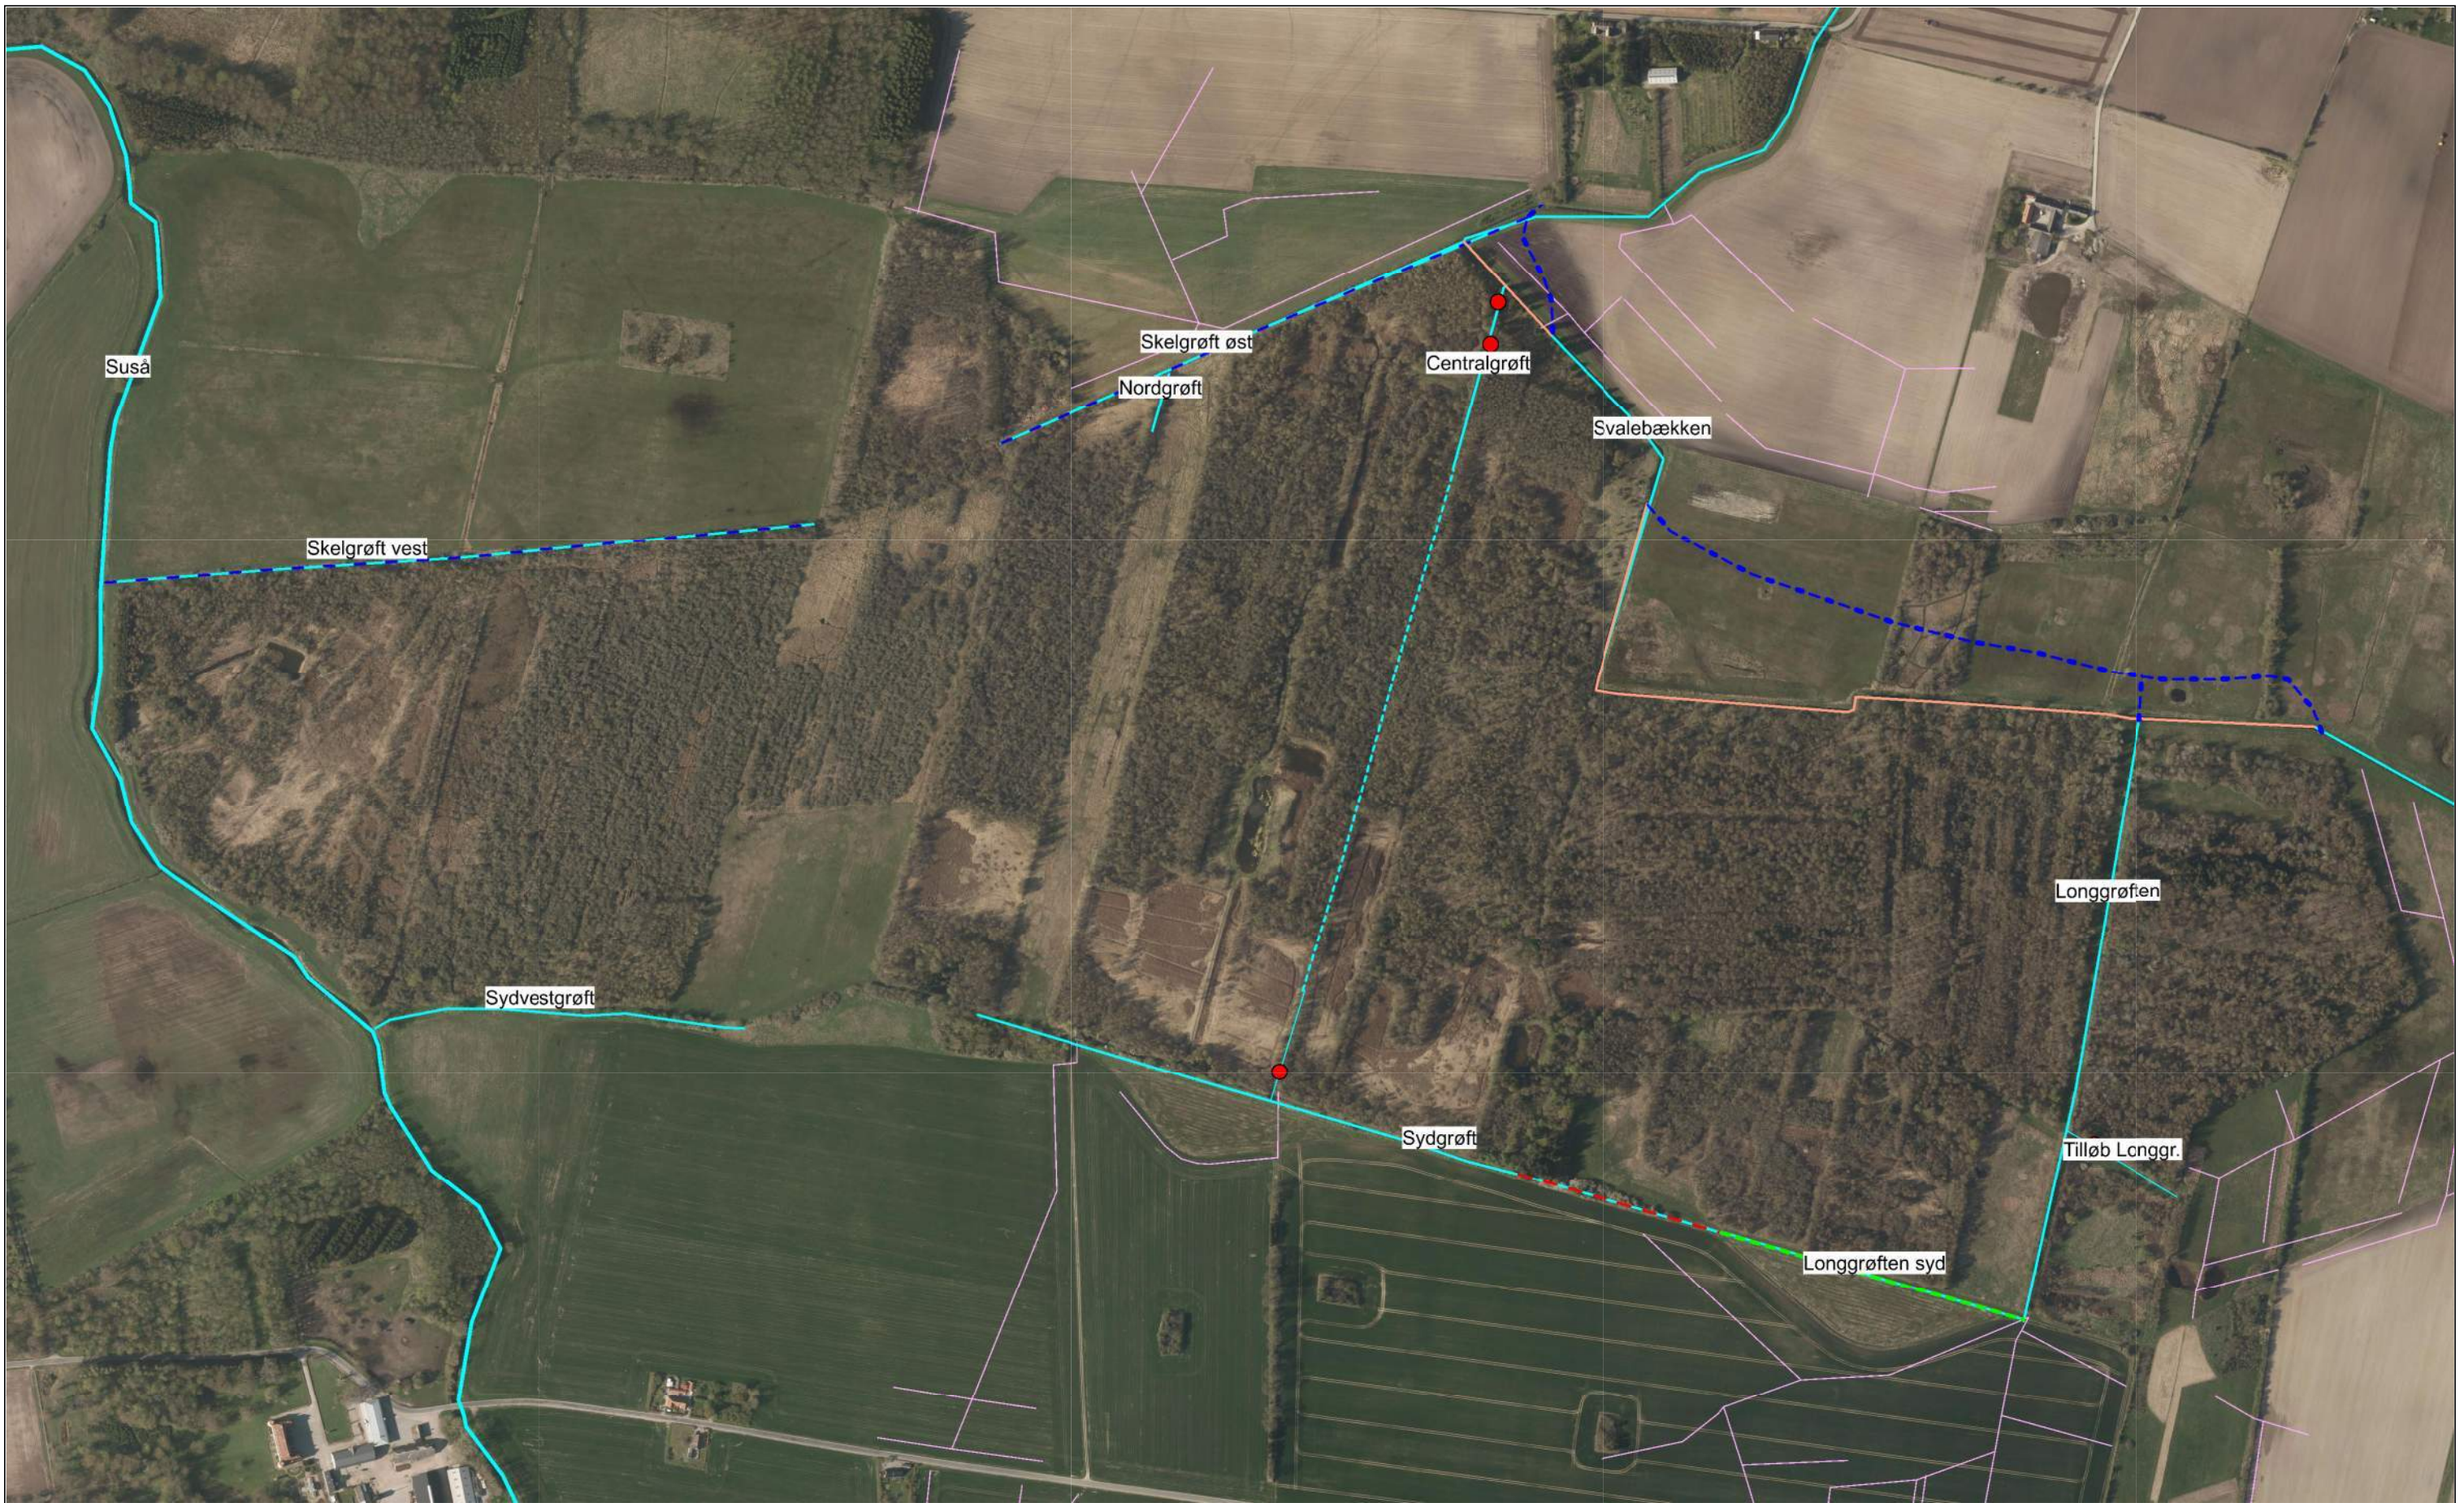
## Bilag B    Projektforslag

— Eksisterende vandløb eller grøft  
 - - - Diffus grøft

— Grøft - bunden hæves
